Bundesstelle für Seeunfalluntersuchung
Federal Bureau of Maritime Casualty Investigation
Bundesoberbehörde im Geschäftsbereich des Bundesministeriums
für Verkehr, Bau und Stadtentwicklung

Untersuchungsbericht 146/05

Sehr schwerer Seeunfall

**Tödlicher Arbeitsunfall an Bord des
MS WERDER BREMEN
am 27. April 2005
in Santa Cruz de Tenerife**

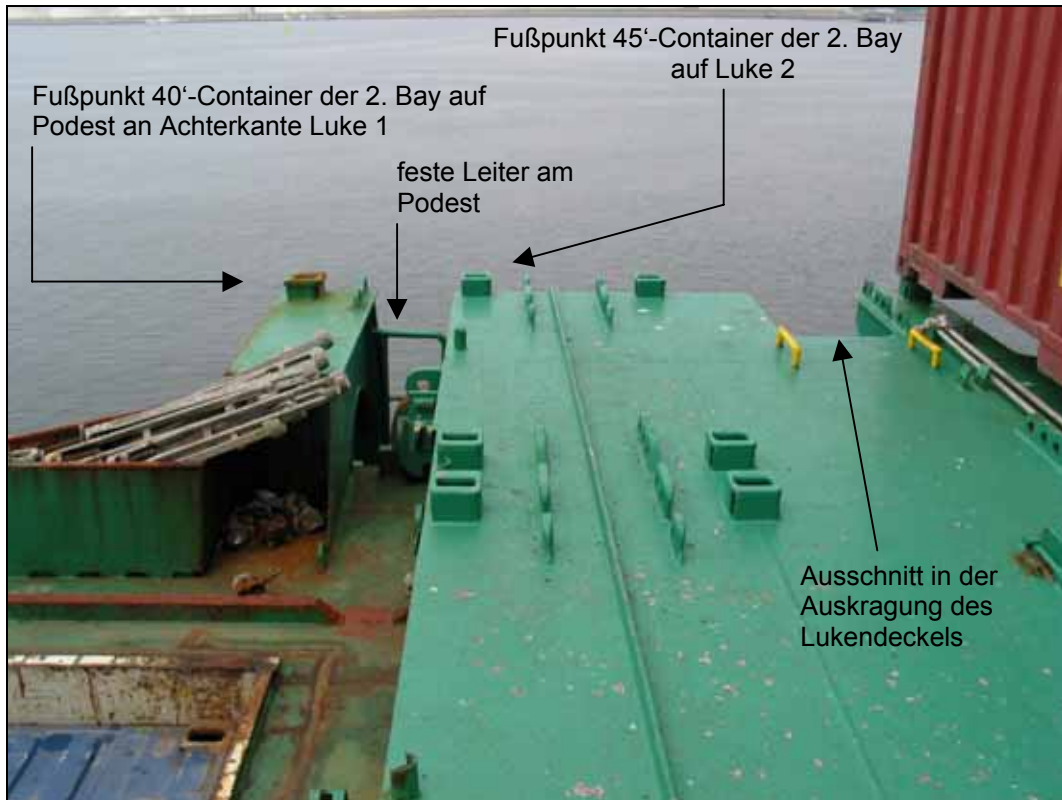
Beim Stauen von 45'-Containern auf der Luke 1 kommt es zu einer Beladungssituation, bei der die Achterkante der Container der 2. Bay bis auf den Deckel der Luke 2 reicht (Abbildung 3).

Abbildung 3: Vorkante des Lukendeckels auf der Steuerbordseite von Luke 2 auf WERDER BREMEN

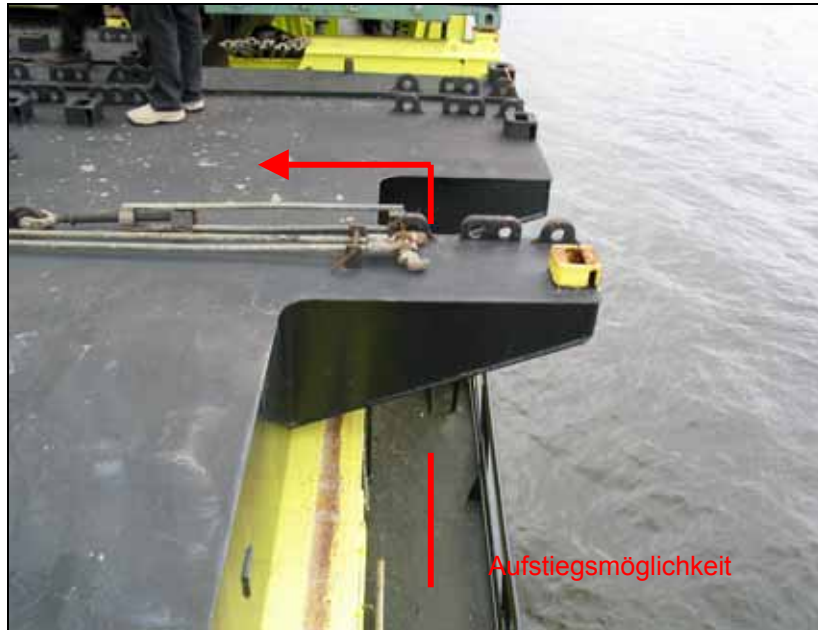
Abbildung 5: Auskragung des Lukendeckels (schwarz) mit Ausschnitt zum Aufstieg

Die BSU konnte die Ursache des Sturzes vom Schiff nicht ermitteln. Ein Ereignis auf dem Lukendeckel ist wahrscheinlich. Möglich ist auch eine zum Sturz führende Situation während des Abstiegs über den Ausschnitt in der Auskragung.

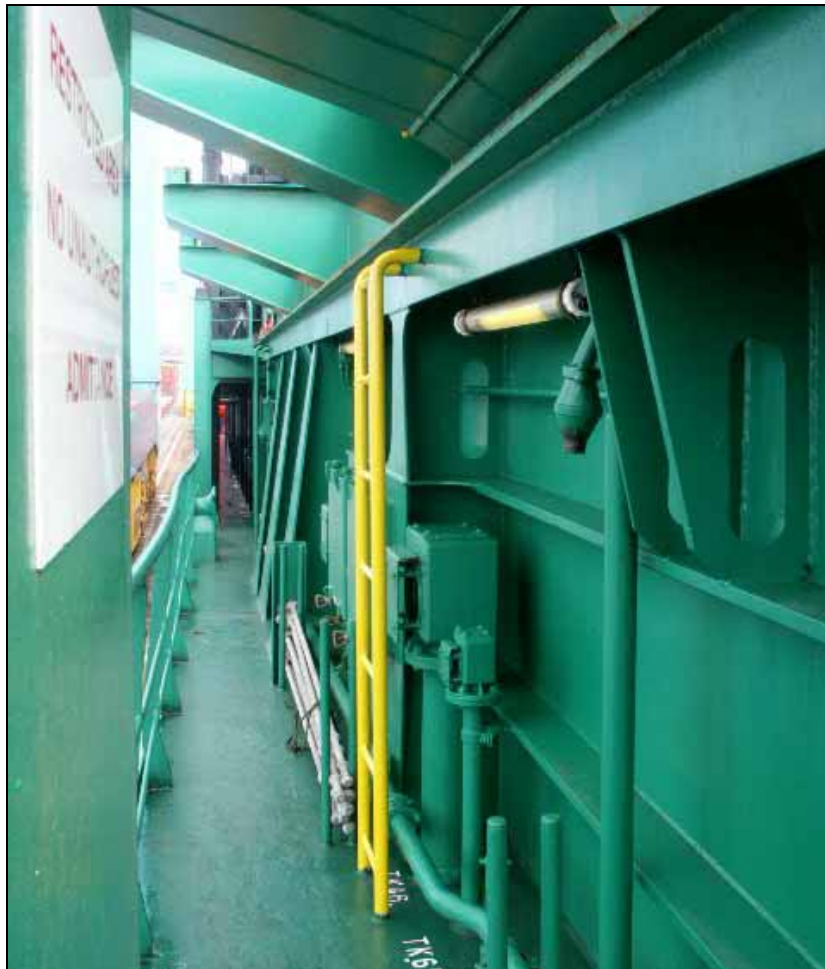
Abbildung 6: Aufstiegsmöglichkeit auf Luke 2 (zum Unfallzeitpunkt ohne Leiter)

Bei der Untersuchung wurde festgestellt, dass auf keinem der besichtigten Schiffe dieser Baureihe eine Leiter im Bereich des Laschgangs zwischen 3. und 5. Bay installiert war. Auf die Widersprüchlichkeit eines Teils der Bauzeichnungen zu dieser Tatsache wurde bereits hingewiesen (siehe Abbildung 4). Den Besatzungen der Schwesterschiffe war das Fehlen auf Grund unterschiedlicher Fahrtgebiete und dem damit verbundenen ungleichen Ladungsaufkommen bislang nur zum Teil aufgefallen.

Für das Erreichen des Laschgangs zwischen 3. und 5. Bay wurde auf der Steuerbordseite eine Steigleiter angebracht. Die entsprechenden Haltevorrichtungen an der Ausstiegsstelle wurden installiert und farblich gekennzeichnet.

Den Betreibern der Schiffe der Baureihe 160 der Sietas Werft wird empfohlen, ihre Schiffe mit einer festen Leiter auf beiden Seiten des Laschganges zwischen 3. und 5. Bay auszurüsten. Gefährliches Auf- und Absteigen am Lukensüll und unsachgemäßer Gebrauch von mobilen Anlegeleitern wird so verhindert. Die Besatzungen sollten auf den besonderen Einsatzzweck der durch die Sietas Werft gelieferten Leitern hingewiesen werden.

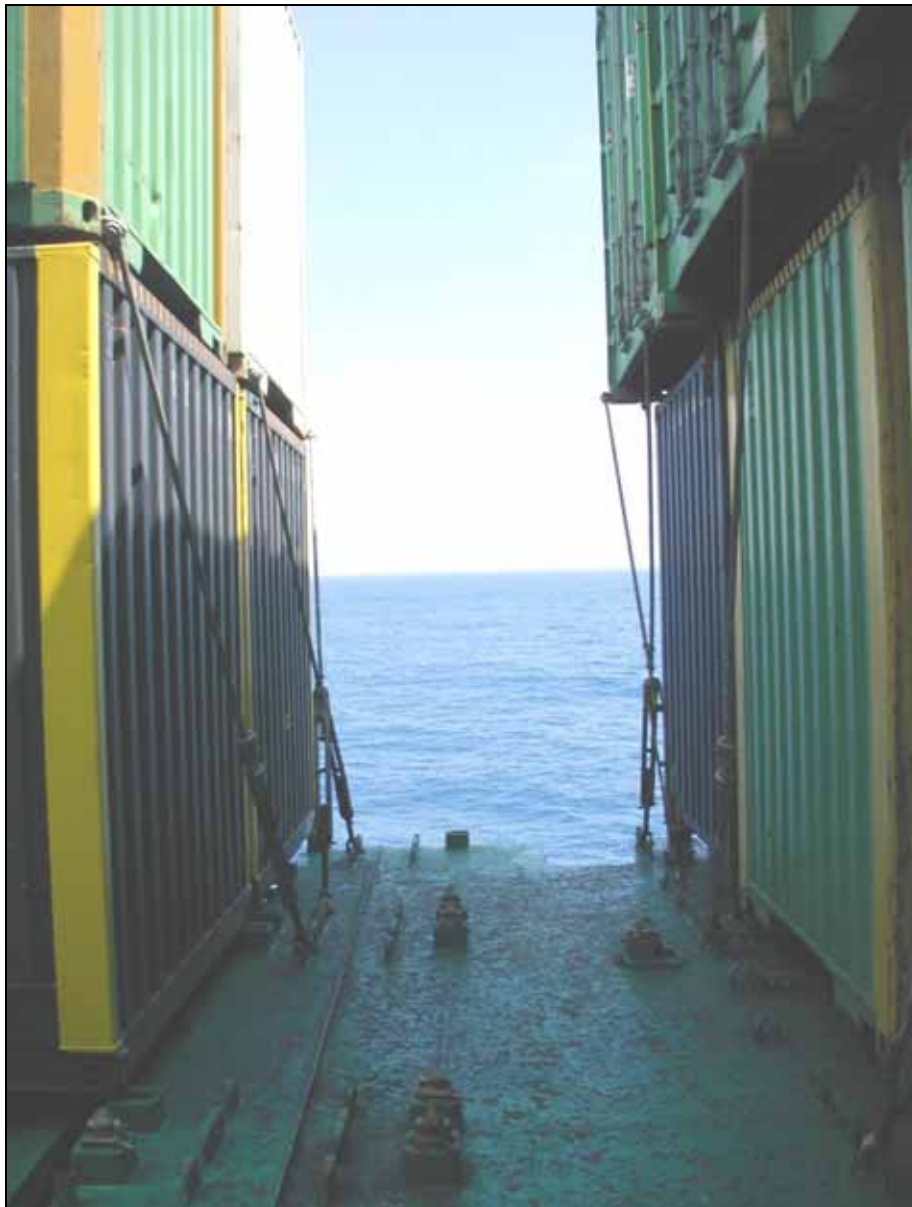
Der Laschgang zwischen 3. und 5. Bay ist bei der Beladung mit 45'-Containern ca. 2,2 m breit. Er stellt keine ebene Fläche dar, da Laschpunkte und Aufnahmen für Containerfüße aufgeschweißt sind (siehe Abbildung 7). Inwieweit Laschmaterial zur Unfallzeit im Laschgang lag oder bereits gesetzt war, konnte nicht abschließend geklärt werden. Der Farbanstrich auf dem Lukendeckel entsprach dem üblichen Standard. Konstruktive Fallschutzeinrichtungen konnten am Rand des Lukendeckels nicht gesetzt werden. Sie waren durch die Werft nicht vorgesehen und später nicht nachgerüstet worden.

Abbildung 7: Beladungssituation nach dem Unfall im Laschgang auf Luke 2

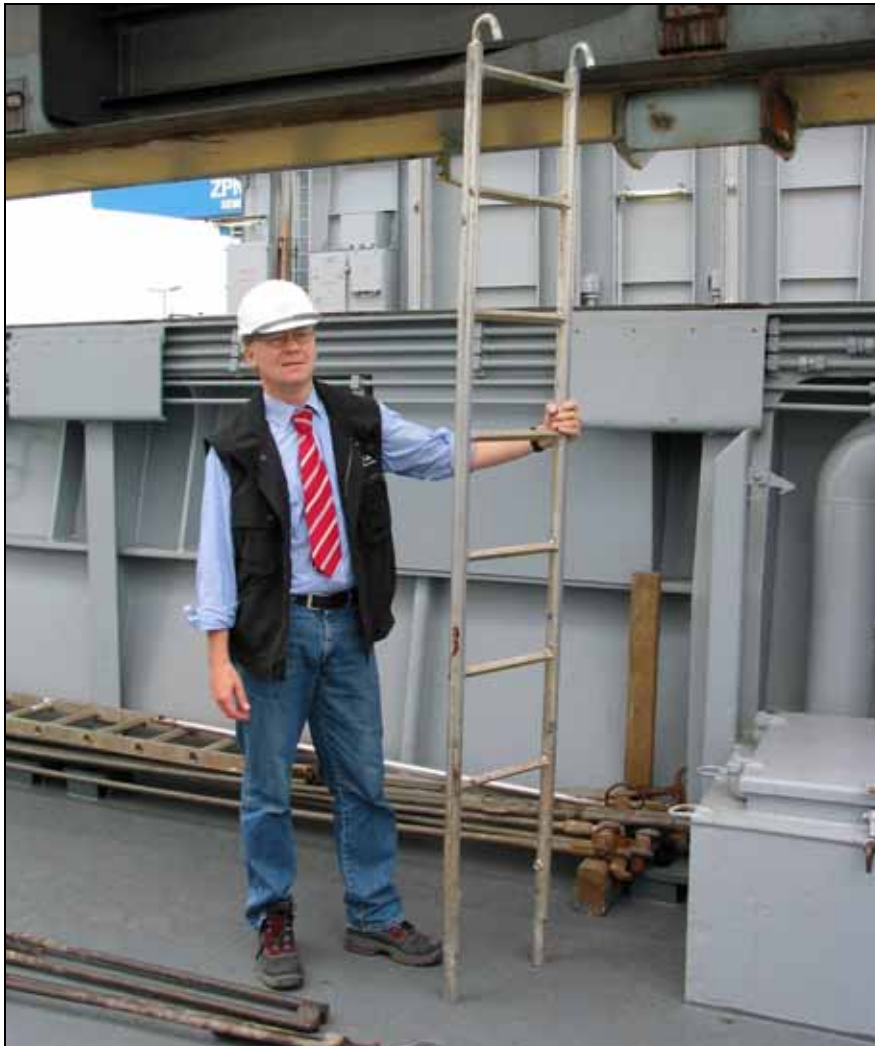
An Bord der WERDER BREMEN stellte das Team der BSU während der Besichtigung einen bestimmten Typ Leiter in größerer Anzahl fest. Dabei handelte es sich um eine Aluminiumleiter, bei der die Holme aus einem hohlen Rundmaterial und die Stufen aus einem viereckigen, hochkant angeschweißten Vollmaterial bestanden. Die Leitern waren an der oberen Seite mit Haken versehen. Die unteren Enden besaßen keine Gummifüße (siehe Abbildung 8). Die Aussagen der Besatzung der WERDER BREMEN zur Verwendung waren nicht einheitlich: Man habe sie nur zum Verriegeln der Twistlocks in der ersten Containerlage genutzt und andererseits habe man damit auch Container erstiegen, um dort Bridgefittings zu setzen. Immer sei die Leiter durch einen zweiten Mann gehalten worden. Das Setzen der Twistlocks und Bridgefittings sowie das damit verbundene Besteigen der Container sei in der Regel aber durch Mitarbeiter der Stauereien geschehen. Die Leiter sei auch benutzt worden, um auf die Luken zu gelangen. Dabei habe man, um ein Abrutschen zu verhindern, die Leiter gegen das das Gangbord nach außen abschließende Blech gestellt.

Abbildung 8: mobile Leiter (Schwesterschiff)

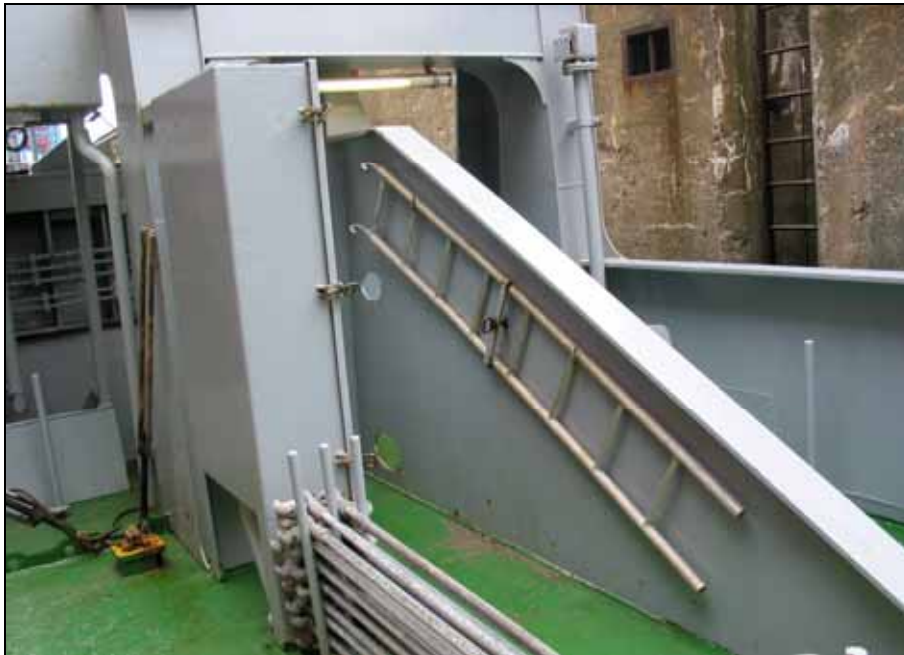
Abbildung 9: Beispiel für eine gelagerte Leiter (Schwesterschiff)

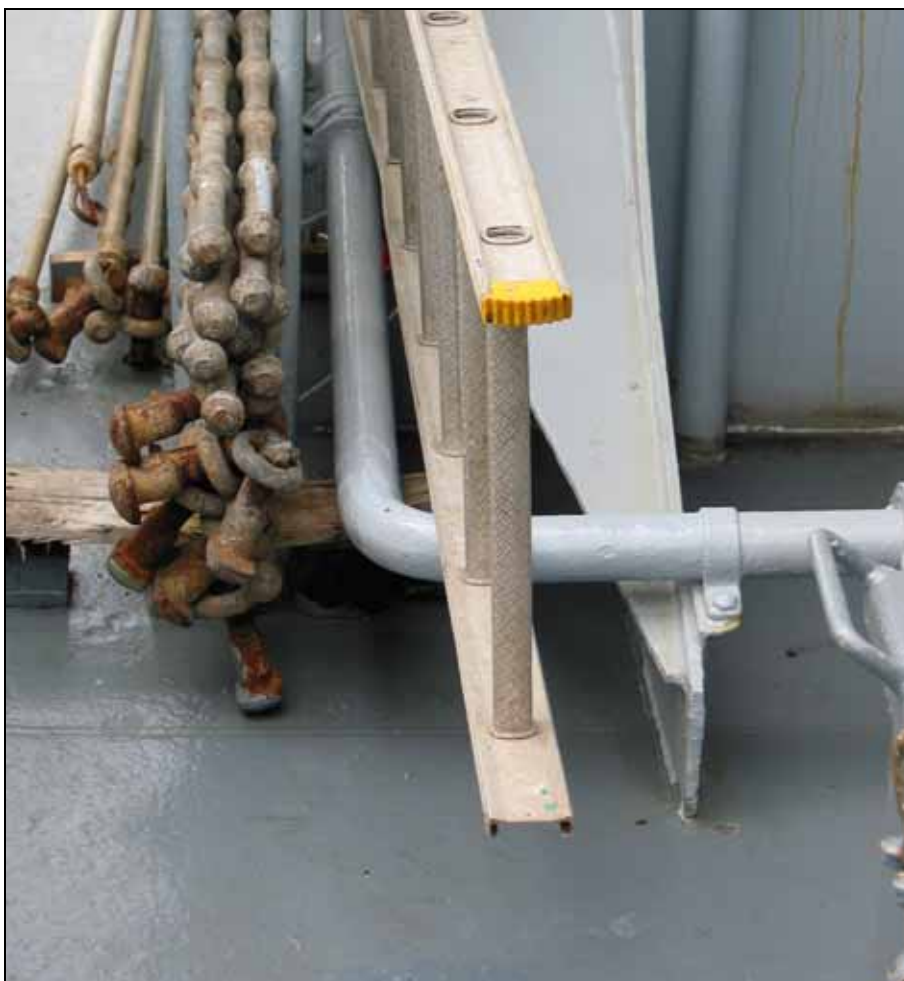
Daneben fand das Team der BSU auf den besichtigten Schwesterschiffen eine Vielzahl anderer Leitertypen vor. Einige davon waren in einem sehr schlechten Zustand. Sie wiesen zum Teil starke Korrosionsschäden auf, hatten keine GummifüÙe, lose Sprossen oder waren stark verbogen (siehe Abbildungen 10 bis 15). Bei Holzleitern waren die Stufen aufgenagelt (siehe Abbildungen 14 und 16). Diese Leitern fanden nach Auskunft der Besatzungen an allen Stellen des Schiffes Verwendung. Der Gebrauch während der Lade- und Löscharbeiten war allerdings verschieden und vom Fahrtgebiet, insbesondere der Verteilung der Lascharbeiten zwischen der Stauerei und der Besatzung, abhängig.

Abbildung 10: fehlender Gummifuß

Zu den anderen festgestellten Mängeln geben die folgenden arbeitschutzrechtlichen Bestimmungen aus § 73 UVV-See Auskunft über die richtige Verfahrensweise: „Abs. 1 Anlegeleitern dürfen nur benutzt werden, wenn sie sicher begehbar sind und gegen Abrutschen und Kippen gesichert sind.“ Im Merkblatt erfolgt unter II. 3. die Präzisierung: „Bei der Ausrüstung mit Anlegeleitern ist je nach Verwendungszweck darauf zu achten, dass eine weitgehende Sicherung gegen Abrutschen gegeben ist. Sicherungen gegen Abrutschen des Leiterfußes sind geeignete Fußausbildungen wie z.B. Stahlspitzen zur Verwendung auf Holzwegerungen oder Gummifüße zur Benutzung auf Stahldecks.“

Die See-Berufsgenossenschaft, die Schiffsführungen und die Sicherheitsbeauftragten der Schiffe werden aufgerufen, bei ihren Kontrollen an Bord stärker auf den technischen Zustand der mobilen Leitern zu achten. Fehlende Teile sollten fachkundig ersetzt, stark korrodierte Leitern entfernt werden.

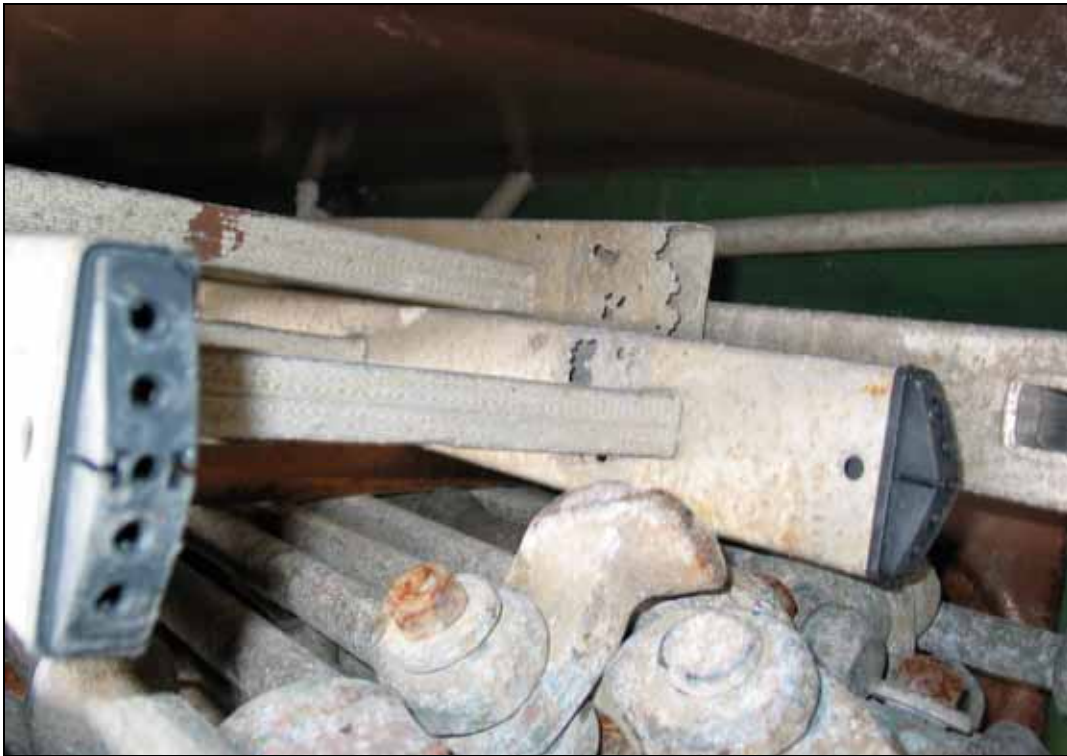
Abbildung 11: korrodierte Leiterenden

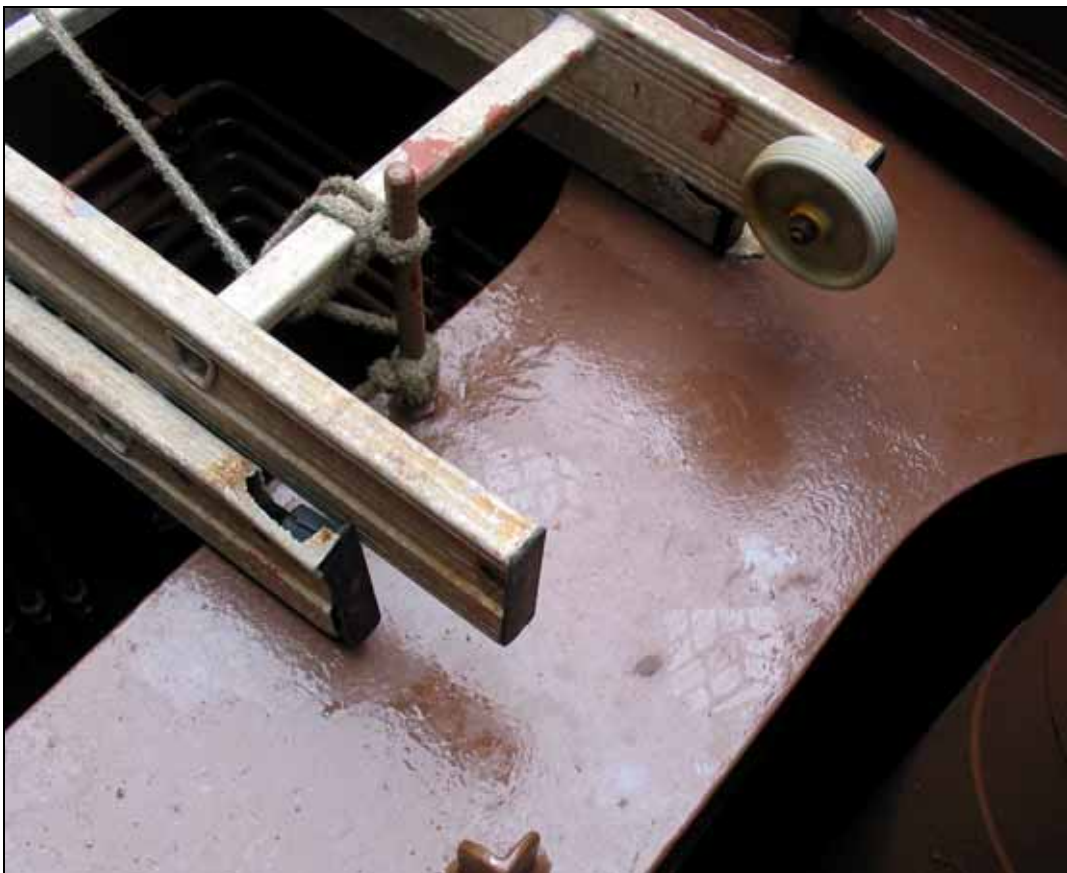
Abbildung 12: Korrosion und fehlende Rolle

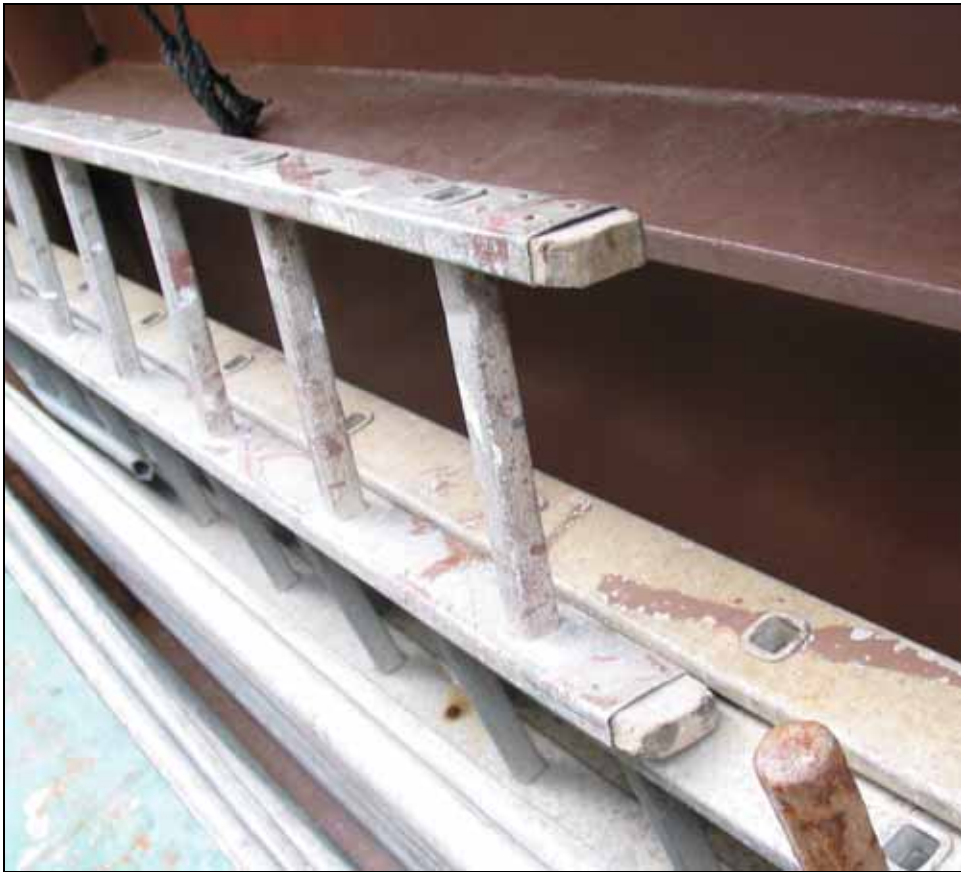
Abbildung 13: keine GummifüÙe

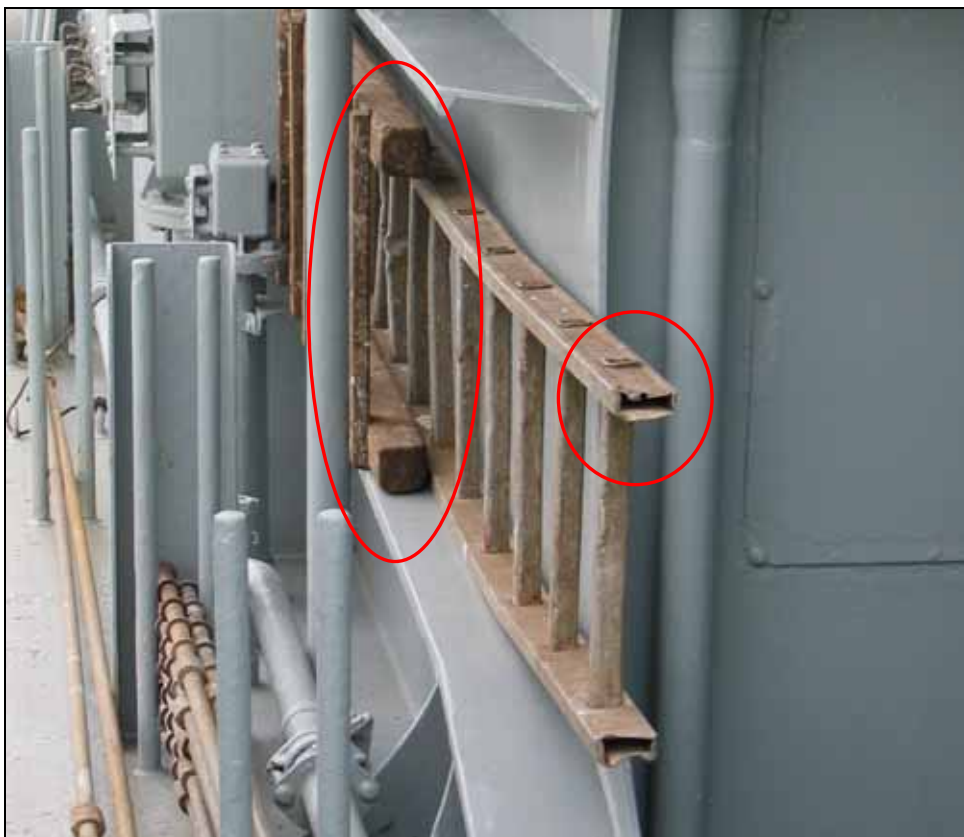
Abbildung 14: beschädigte Aluminiumleiter, Holzleiter mit aufgenagelten Sprossen

Zu den an Bord vorgefundenen und nur unsachgemäß reparierten Holzleitern und der Aluminiumleiter aus Abbildung 15 wird in § 64 UVV-See folgendes festgelegt: „Abs. 3 Die Sprossen müssen zuverlässig und dauerhaft mit den Wangen und Holmen verbunden sein.“ In der Durchführungsanweisung zu § 6 Abs. 1 BGV D36 wird dazu näher erläutert: „Zuverlässige und dauerhafte Verbindungen sind bei Holzleitern verleimte, formschlüssige (z.B. verzapfte und verkeilte) Verbindungen. Wird durch geeignete Maßnahmen ein Lösen der Verbindungen vermieden, kann auf die Verkeilung verzichtet werden.

Verbindungen von Holzteilen mit Nägeln oder Holzschrauben gelten nicht als dauerhafte Verbindungen“

Unter I. 5. erfolgt eine Aussage zu schadhafte Leitern: „Schadhafte Leitern sind der Benutzung zu entziehen. Sie dürfen erst nach einer sachgemäßen Instandsetzung, durch die Ihre ursprüngliche Festigkeit wiederhergestellt und sicheres Begehen gewährleistet ist, wieder benutzt werden.

Leitern, die nicht mehr reparaturfähig sind, sollte möglichst sofort vernichtet werden. Dies ist erfahrungsgemäß die wirksamste Methode, um sie der Benutzung zu entziehen. Unsachgemäßes Instandsetzen ist z.B. das Anlegen von Bandagen um gebrochene Leiterholme. Bei Auswechslung von Sprossen ist darauf zu achten, dass schadhafte oder fehlende Sprossen durch fehlerfreie Sprossen der gleichen Art ersetzt werden. Durch die Verwendung von Sprossenhaltern für die Befestigung von Ersatzsprossen darf die Festigkeit der Holme nicht beeinträchtigt werden.“

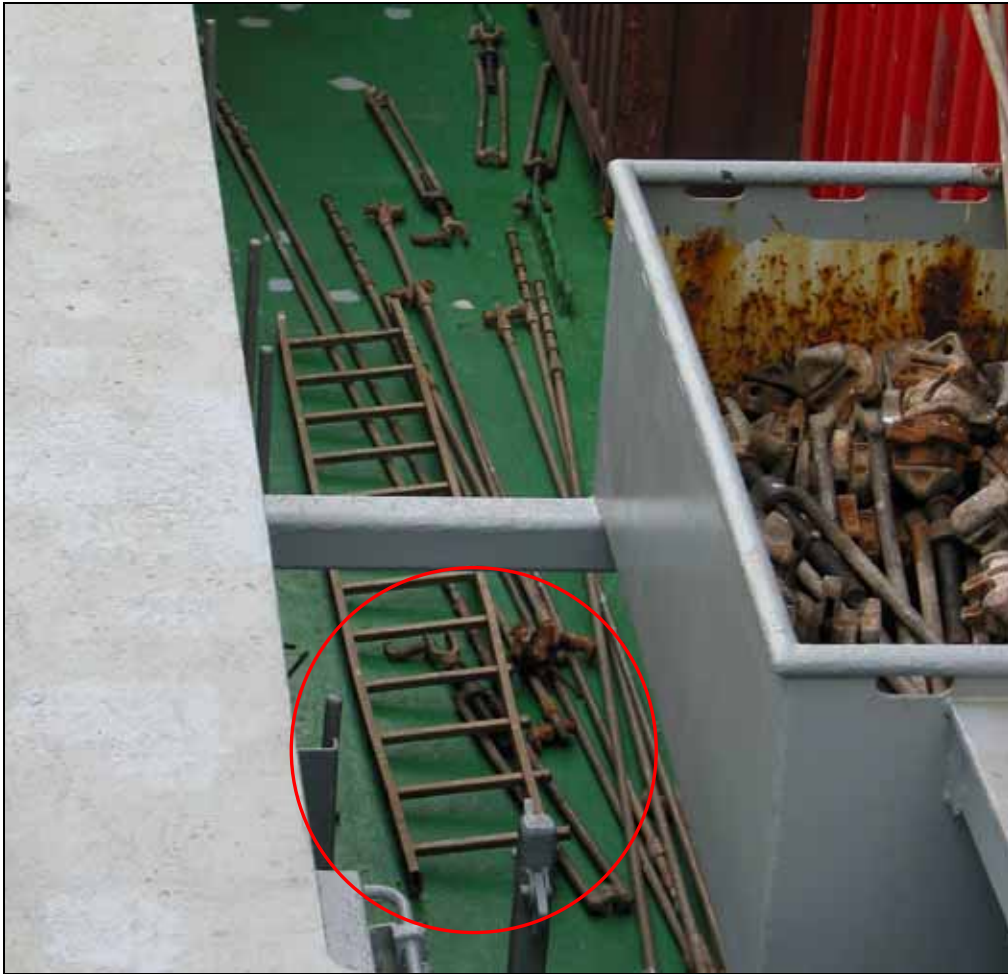
Abbildung 15: lose Sprossen

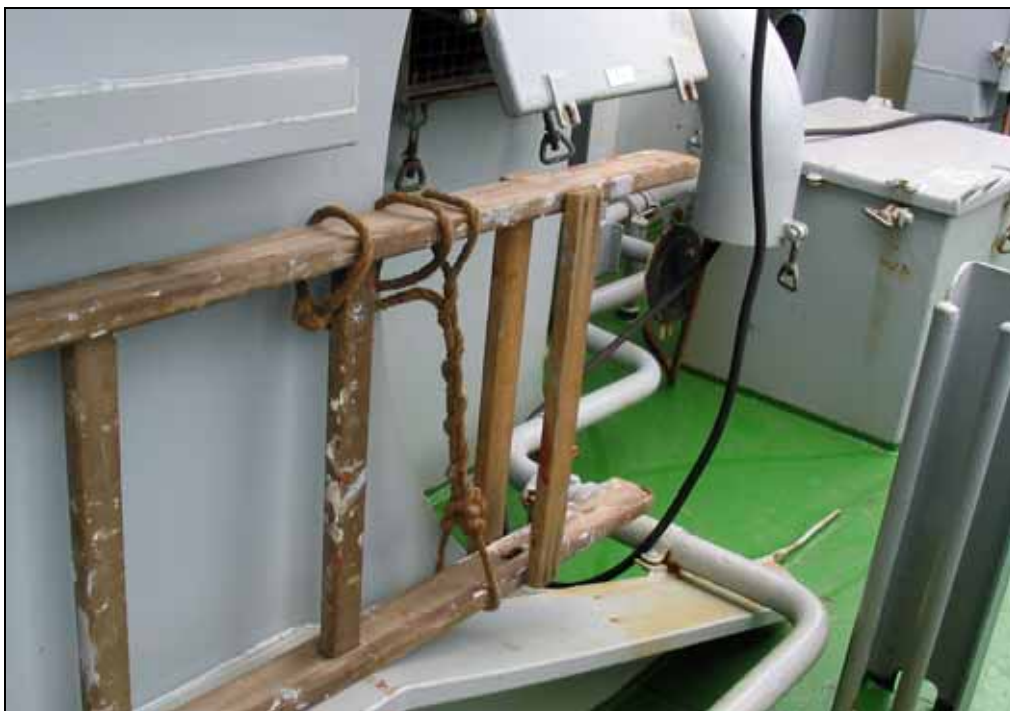
Abbildung 16: unsachgemäÙe Reparatur
