**Bundesstelle für Seeunfalluntersuchung**  
**Federal Bureau of Maritime Casualty Investigation**  
Bundesoberbehörde im Geschäftsbereich des Bundesministeriums  
für Verkehr, Bau und Stadtentwicklung

**Untersuchungsbericht 166/05**

**Sehr schwerer Seeunfall**

**Tödlicher Segelunfall an Bord der  
SY SINFONIE SYLT am 5. Mai 2005  
in der Flensburger Förde**

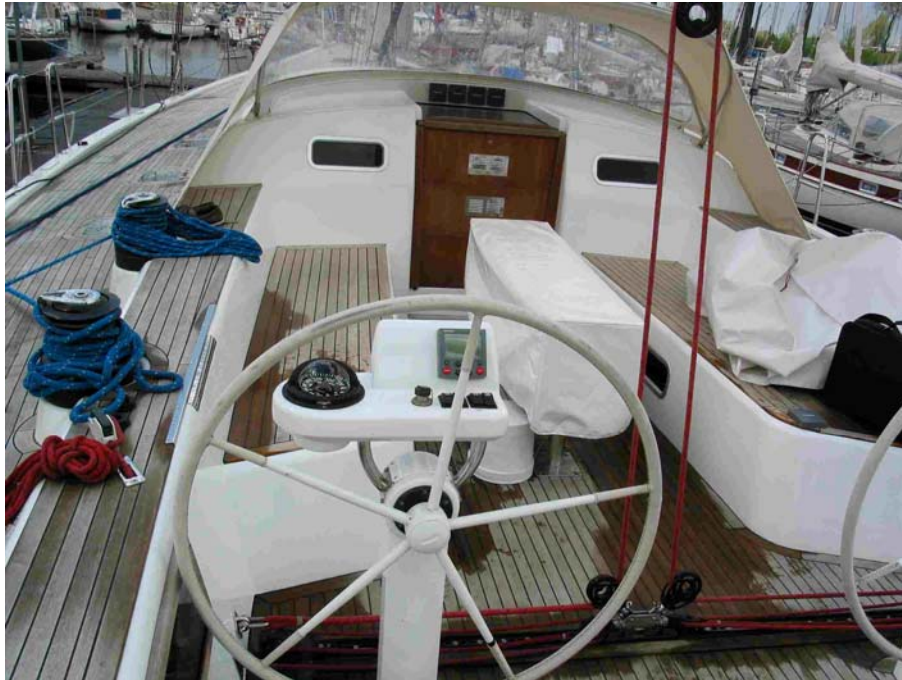
**Abbildung 3: Backbord-Steuerstand**

Gegen 09.00 Uhr habe der Skipper sich unter Deck begeben, um das Frühstück vorzubereiten. Der Steuermann habe die Yacht zunächst vom Backbord-Steuerstand aus gesteuert. Die Mitseglerin habe in unmittelbarer Nähe davon auf der Sitzbank im Cockpit auf der Backbordseite gesessen (vgl. Abb. 3).

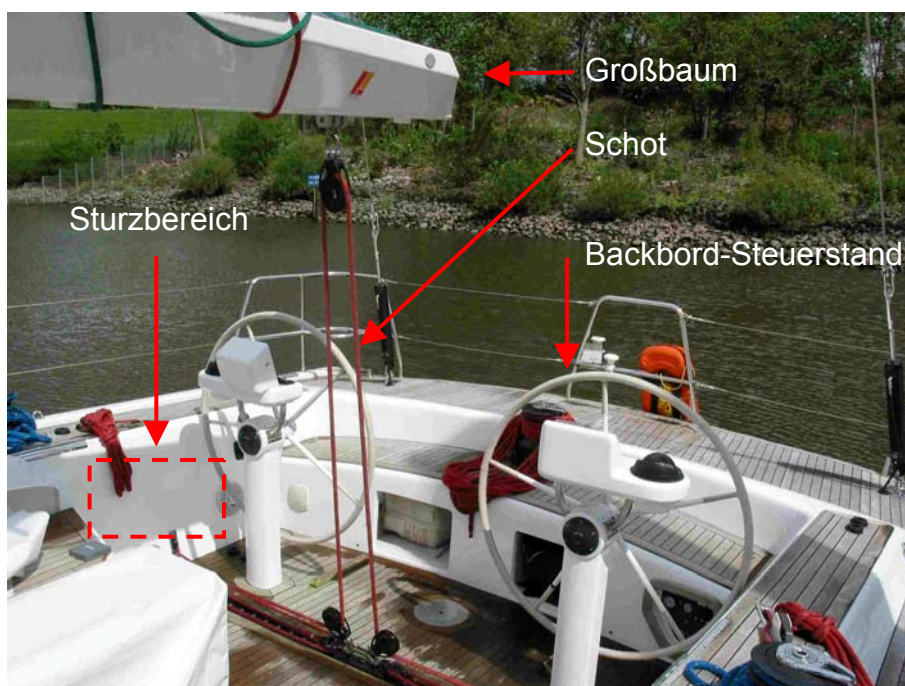
**Abbildung 4: Sturzposition**

herüberschwenkte und dem Steuermann noch zugerufen, dass er aufpassen solle. Diese Warnung sei jedoch zu spät gekommen. In einer Position, etwa mittig zwischen den beiden Steuerrädern stehend, sei er von der Schot erfasst und in den steuerbordseitigen Cockpitbereich zwischen der Sitzbank und dem Steuerrad geschleudert worden (vgl. Abb. 4).

- schlug das Großsegel auf dem Weg des Steuermanns zurück zum Steuerstand von Backbord nach Steuerbord um. Der Steuermann wurde hierbei von der Schot erfasst und zog sich bei dem Sturz in die Plicht tödliche Kopfverletzungen zu.

- scheidet die Möglichkeit, dass der Steuermann nicht von der Schot, sondern von dem Großbaum erfasst worden sein könnte, aus, da die lichte Höhe zwischen Decksboden und Großbaumunterkante im unfallrelevanten Bereich ca. 2,09 m beträgt und damit deutlich über der Körpergröße des Verunglückten liegt.

2. Beim Aufenthalt an Deck müssen alle **Besatzungsmitglieder auf Yachten unter Segel** stets vorsichtig agieren und sich der großen Gefahren durch wechselnde Winde und ein daraus resultierendes plötzliches Umschlagen des Großbaumes bewusst sein. Der Aufenthalt in Schwenkbereichen von Bäumen und Schoten ist auf ein Minimum zu reduzieren und nur unter Beachtung äußerster Umsicht zulässig.

3. **Skipper von Segelyachten** werden aufgefordert, insbesondere beim Segeln mit achterlichen Winden, die Verwendung eines so genannten Bullenstanders ernsthaft in Erwägung zu ziehen, um das plötzliche Umschlagen des Großsegels auf Grund von Winddrehungen (so genannte Patenthalse) zu verhindern.

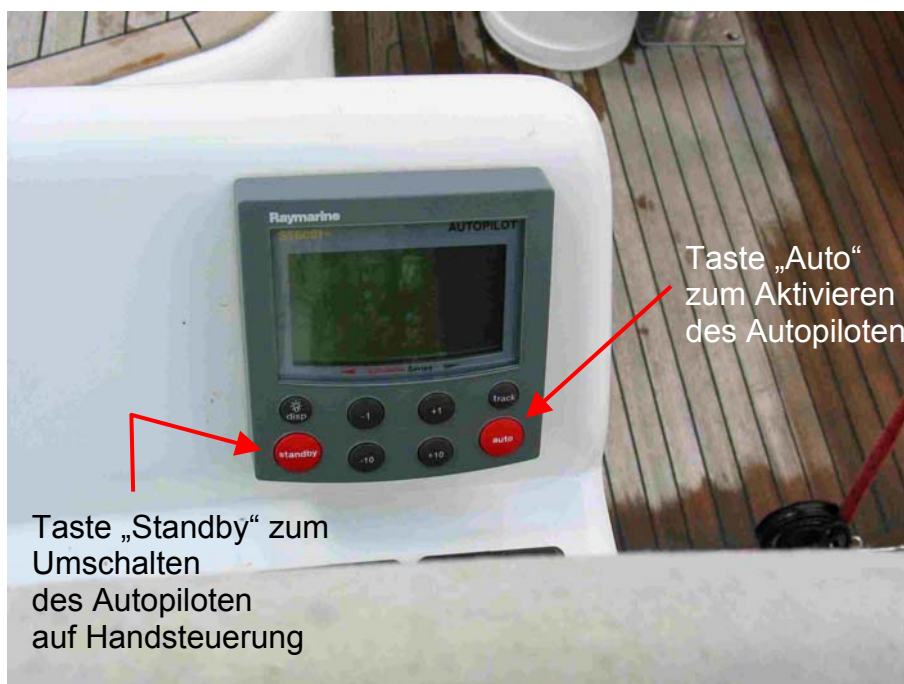
**Abbildung 5: Bedieneinheit Autopilot<sup>15</sup>**

Der Autopilot sollte zwar aktiviert werden, aber die (rote) Automatiktaste (vgl. Abb. 5) ist nicht ausreichend betätigt worden. Ein lauterer Quittierungssignal für die Bestätigung des (tatsächlichen!) Übergangs auf Automatiksteuerung hätte die Fehlbedienung unter Umständen verhindert.

<sup>15</sup> Integriert in den Backbord-Steuerstand; vgl. Abb. 3.

Der *Anlass* für das Abfallen der Yacht konnte nicht mehr ermittelt werden. Der oben als 2. Möglichkeit dargestellte Geschehensablauf, nachdem der Autopilot vom Steuermann nur vermeintlich aktiviert worden ist, scheint jedoch eine plausiblere Begründung für den plötzlichen Abfall der SINFONIE SYLT und die daraus resultierende Patenthalse darzustellen.<sup>16</sup>

Soweit dies allerdings, was im vorliegenden Fall als sehr wahrscheinlich anzusehen ist, darauf zurückzuführen ist, dass der Autopilot nur vermeintlich aktiviert wird, könnte das Risiko einer solchen Fehlbedienung durch entsprechende technische Maßnahmen, wie beispielsweise ein lautes und deutliches Quittierungssignal und/oder optische Indikatoren, deutlich gesenkt werden.<sup>17</sup>

<sup>17</sup> Anmerkung: Bei dem an Bord der SINFONIE SYLT eingebauten Autopilot werden Betätigungen der Tasten zwar akustisch bestätigt, jedoch nur in einer für technische Geräte allgemein üblichen, also relativ geringen Lautstärke.

5. **Herstellern von nautischen und technischen Geräten für den Bordbetrieb** wird empfohlen, die Bedieneinheiten der Geräte auf die Funktionalität der Kontrolleinrichtungen für den jeweiligen Betriebszustand hin zu überprüfen. Insbesondere beim Einsatz von LCD-Displays, Leuchtschaltern und akustischen Signalen ist zu berücksichtigen, dass deren Wahrnehmbarkeit beim Einsatz im ungeschützten Decksbereich durch äußere Einflüsse (beispielsweise Windgeräusche, Sonneneinstrahlung) stark eingeschränkt sein kann.
