**Bundesstelle für Seeunfalluntersuchung**  
**Federal Bureau of Maritime Casualty Investigation**  
Bundesoberbehörde im Geschäftsbereich des Bundesministeriums  
für Verkehr, Bau und Stadtentwicklung

Untersuchungsbericht 176/05

**Schwerer Seeunfall**

**Maschinenraumbrand auf  
MS LIBRA RIO GRANDE  
am 23. 05. 2005  
im Hafen von New Orleans**

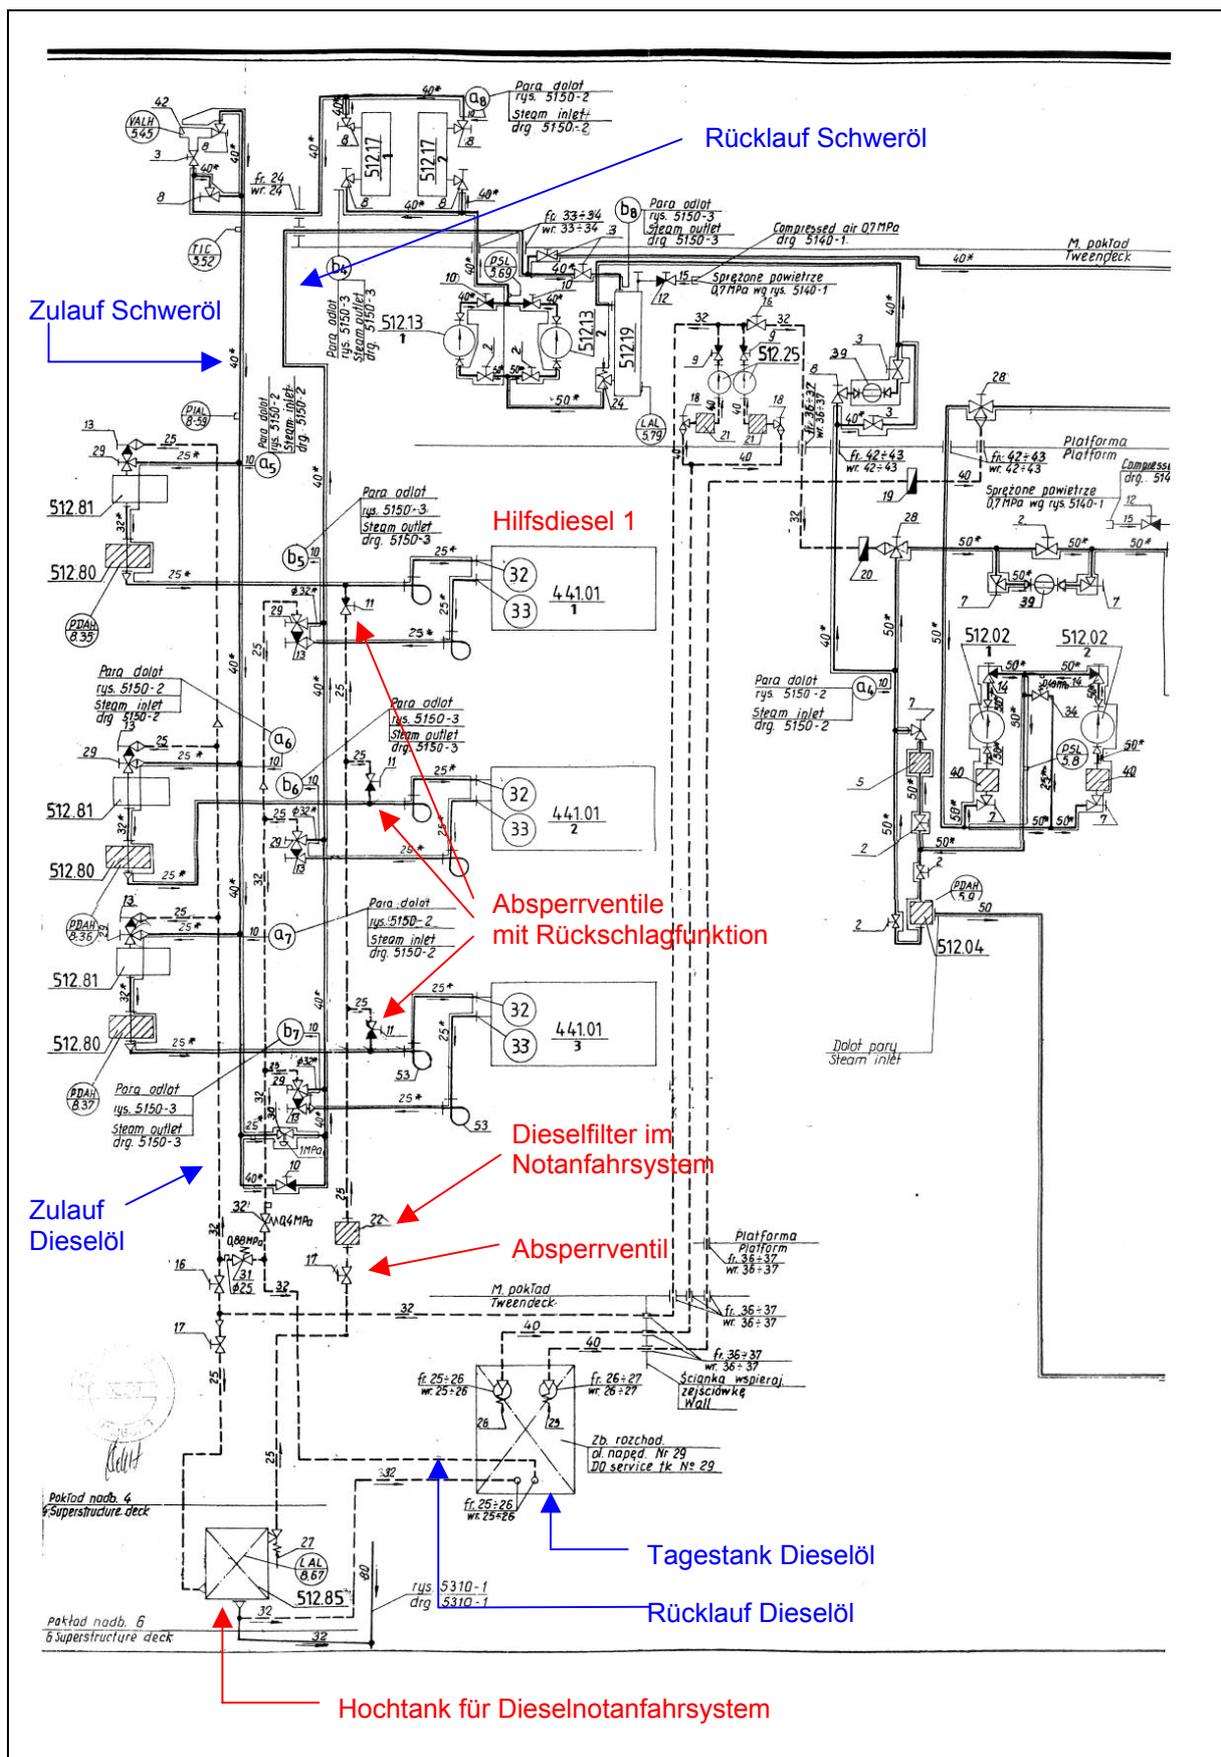
Abbildung 4: Rohrleitungs- und Instrumentierungsplan des Kraftstoffsystems der Hilfsdiesel

*Die Hilfsdiesel können wahlweise mit Schweröl oder mit Dieselöl betrieben werden. Abbildung 4 zeigt den Rohrleitungs- und Instrumentierungsplan des Kraftstoffversorgungssystems der Hilfsdiesel.*

Zwischen dem Hochtank und den Hilfsdieseln befinden sich nur ein Ventil und ein Filter. Die Trennung des Notsystems von dem mit einem höheren Druck betriebenen Normalsystem erfolgt nach RI-Plan durch ein Absperrventil mit Rückstromsicherung.

*Der Betriebsdruck in dem Notsystem ist nur abhängig von der Höhendifferenz zwischen dem Vorratstank und den Hilfsdieseln sowie der Dichte des Dieselöls und liegt mit ca.  $\leq 0,11$  MPa deutlich unterhalb der Betriebsdrücke im Hauptsystem. Ein Betriebsdruck oberhalb dieses normalen Betriebsdruckes ist nur dann im Rohrabschnitt zwischen den Rückschlagventilen und dem Absperrventil am Filter möglich, wenn das Absperrventil geschlossen ist und eines der drei Rückschlagventile versagt.*

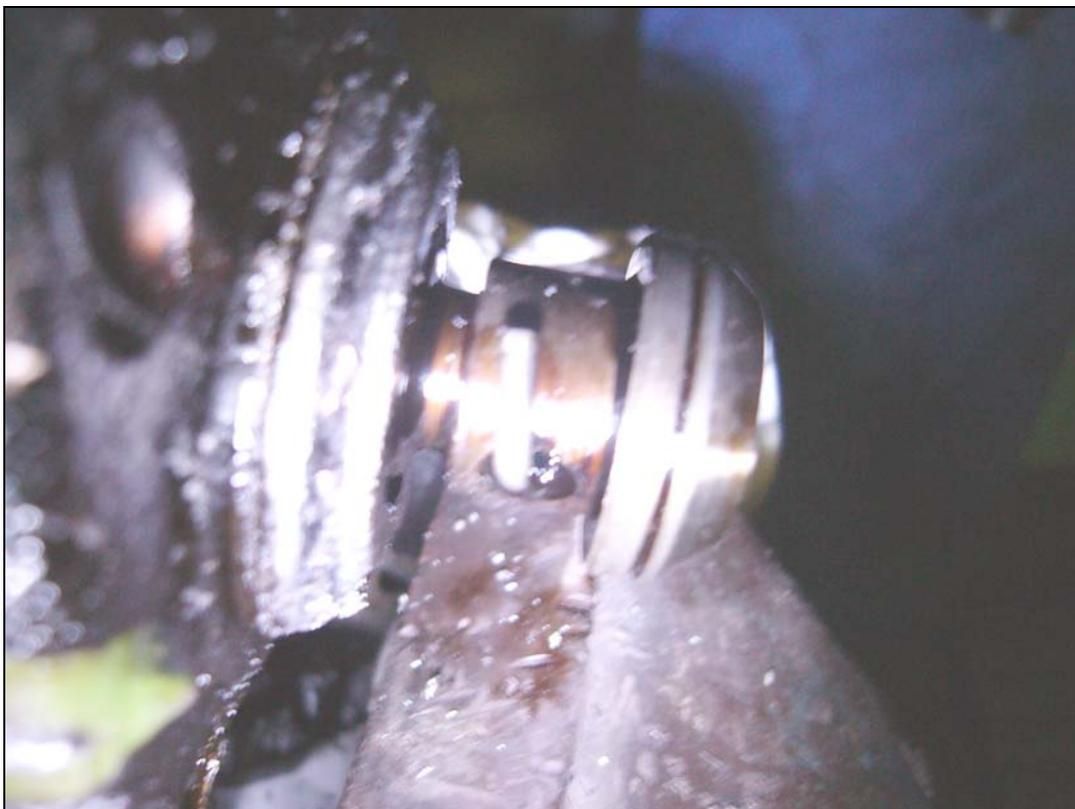
Die Bauteile des Notanfahrsystems (die Absperrventile mit Rückschlagfunktion und der Filter) wurden ausgebaut und zerlegt. Dabei stellte man fest, dass bei allen betreffenden Absperrventilen der Kegel auf der Spindel mit einem Draht befestigt war und den Kegel so in seiner Beweglichkeit stark einschränkte (siehe Abbildung 5 und 6). Auf der Spindel befand sich keine Feder. Eine Rückschlagfunktion war offensichtlich nicht gegeben, da der Ventilkegel beim Öffnen des Ventils von der Spindel mitgenommen wurde und sich von seinem Sitz abhob. Alle Absperrventile an der Trennstelle vom Normalsystem zum Notsystem entsprachen damit nicht der Spezifikation des Rohrleitungsplans. Der Besatzung sei dieser Umstand nicht bekannt gewesen.

Die Untersucher hatten den Eindruck, dass die Sicherung der Kegel auf der Spindel mittels des Drahtes nicht durch den Originalhersteller ausgeführt worden war. Die Besatzung konnte dazu keine Angaben machen.

Abbildung 5: Kegel mit Draht gesichert

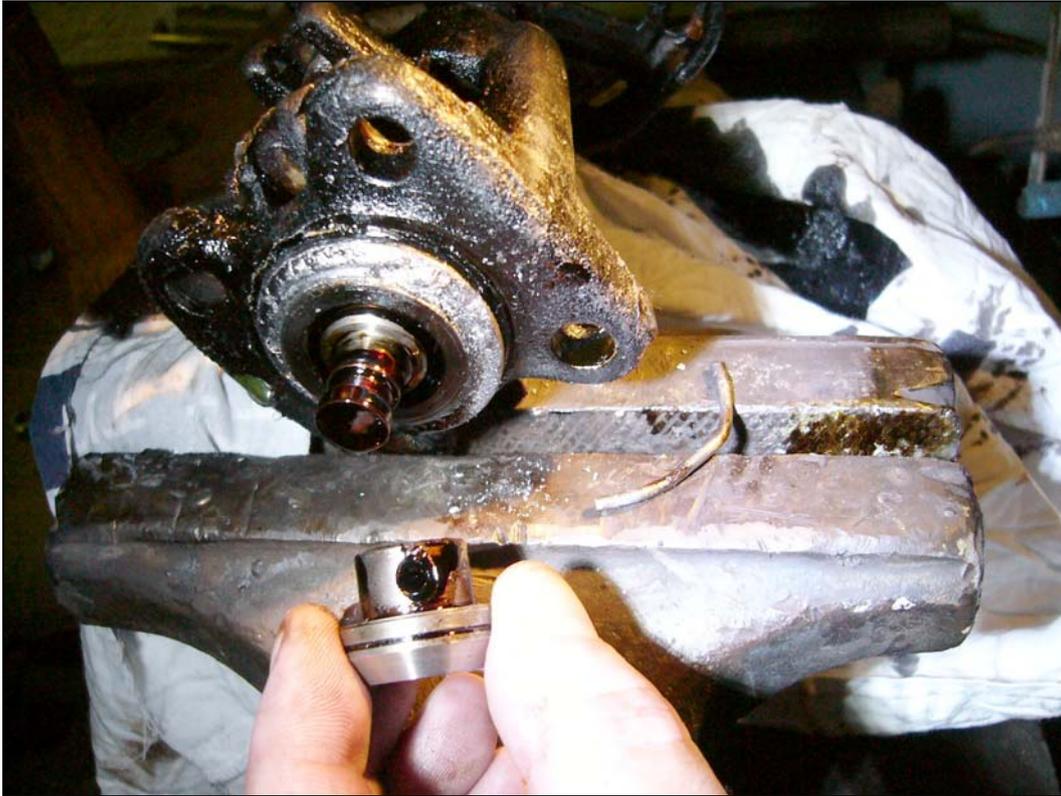
Abbildung 6: Draht ausgebaut und Kegel abgezogen

Auf Grund der Tatsache, dass das Absperrventil am Hilfsdiesel 1 geöffnet war und die Leitung des Notanfahrsystems nicht durch die Rückschlagfunktion des Absperrventils abdichtete, strömte Schweröl mit einem Druck von 0,8 bis 0,9 MPa in die Notanfahrleitung ein. Das Notsystem selbst war nur für einen wesentlich geringeren Druck ausgelegt. Während der Untersuchung an Bord stellten die Untersucher fest, dass das Absperrventil hinter dem Dieselfilter des Notanfahrsystems geschlossen war. Aus diesem Grund konnte sich der Druck nicht über den Hochtank abbauen und beaufschlagte den Dieselfilter. Die Dichtung am Dieselfilter hielt dem Druck nicht stand und das Schweröl trat fein zerstäubt aus. Dabei traf es auch auf den in der Nähe befindlichen Hilfsdiesel 3.

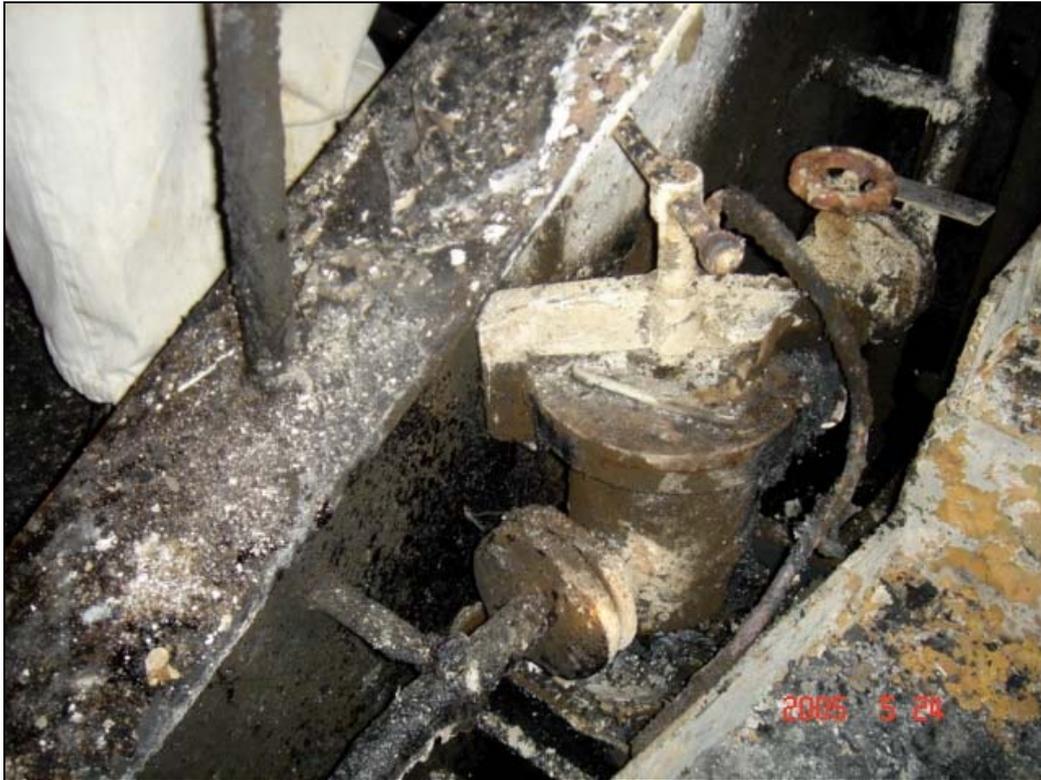
Nach der Demontage des Diesellofilters wurde diagnostiziert, dass die Dichtung vollständig verbrannt war. Zwei andere Filter des gleichen Typs wurden zu Vergleichszwecken geöffnet. Dabei erkannte man, dass ein T-förmiges Gummimaterial für die Dichtung verwandt worden war. Die Filter waren für den Kontakt mit Dieselöl, eine Temperatur von 35 bis 40°C und einen Druck von 0,4 MPa ausgelegt.

Abbildung 7: Dieselölfilter im Notsystem

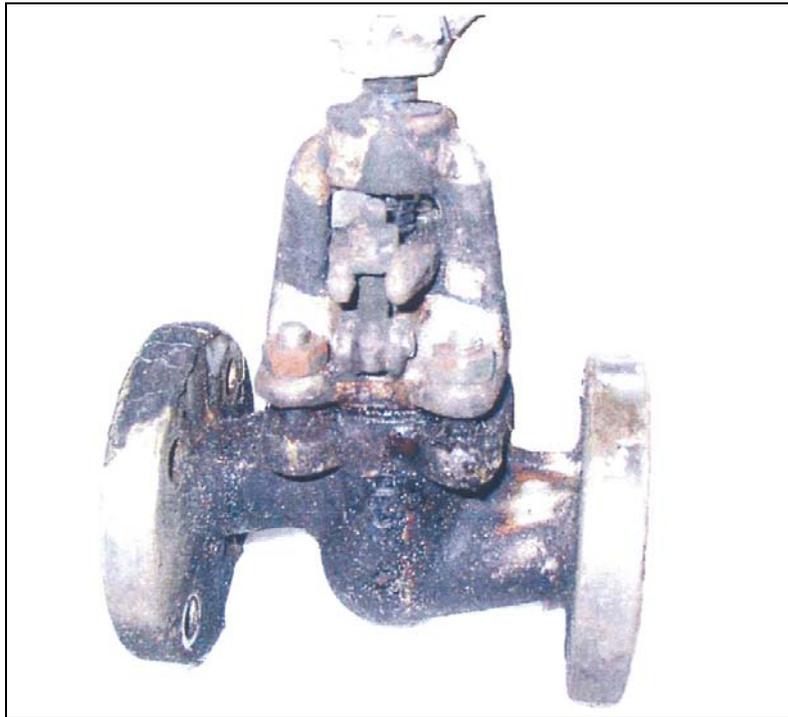
Abbildung 8: Ventil im Anlieferungszustand

*In Bild 2 (Abbildung 8) ist das Ventil im Anlieferungszustand dargestellt. Das Ventil wurde zerlegt und alle Teile wurden mit einem Reinigungsmittel gesäubert. Die Farbschichten am Gehäuse wurden mechanisch entfernt, um etwaige Kennzeichnungen sichtbar zu machen. Bild 3 (Abbildung 9) zeigt das Ventil nach der Demontage und Reinigung.*

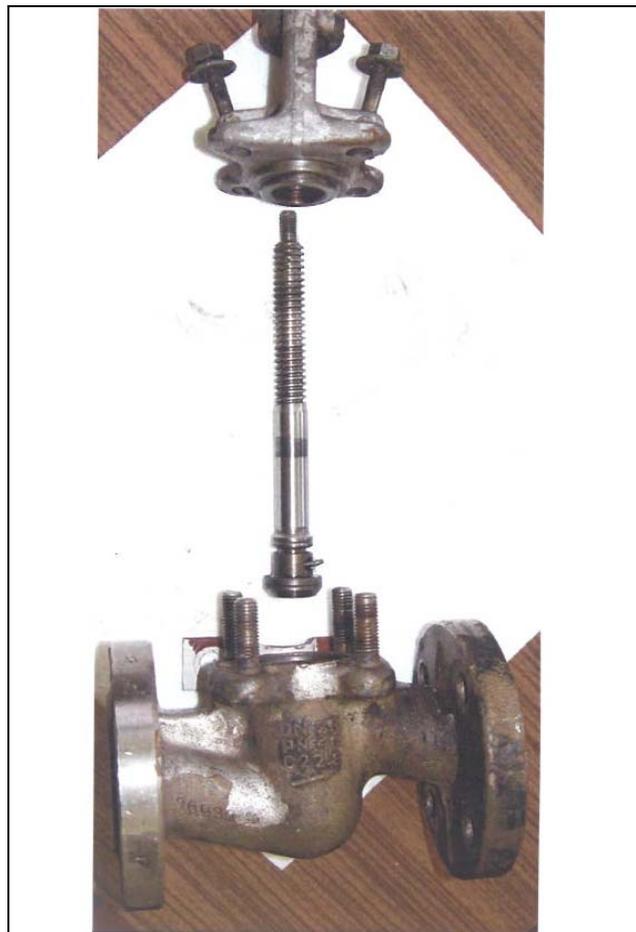
Abbildung 9: Ventil im demontierten und gereinigten Zustand

Nach der Farbschichtdicke zu urteilen, die bei der Reinigung des Ventils entfernt werden musste, um die Kennzeichnungen sichtbar zu machen, ist davon auszugehen, dass das Ventil bereits beim Bau des Schiffes installiert worden ist.

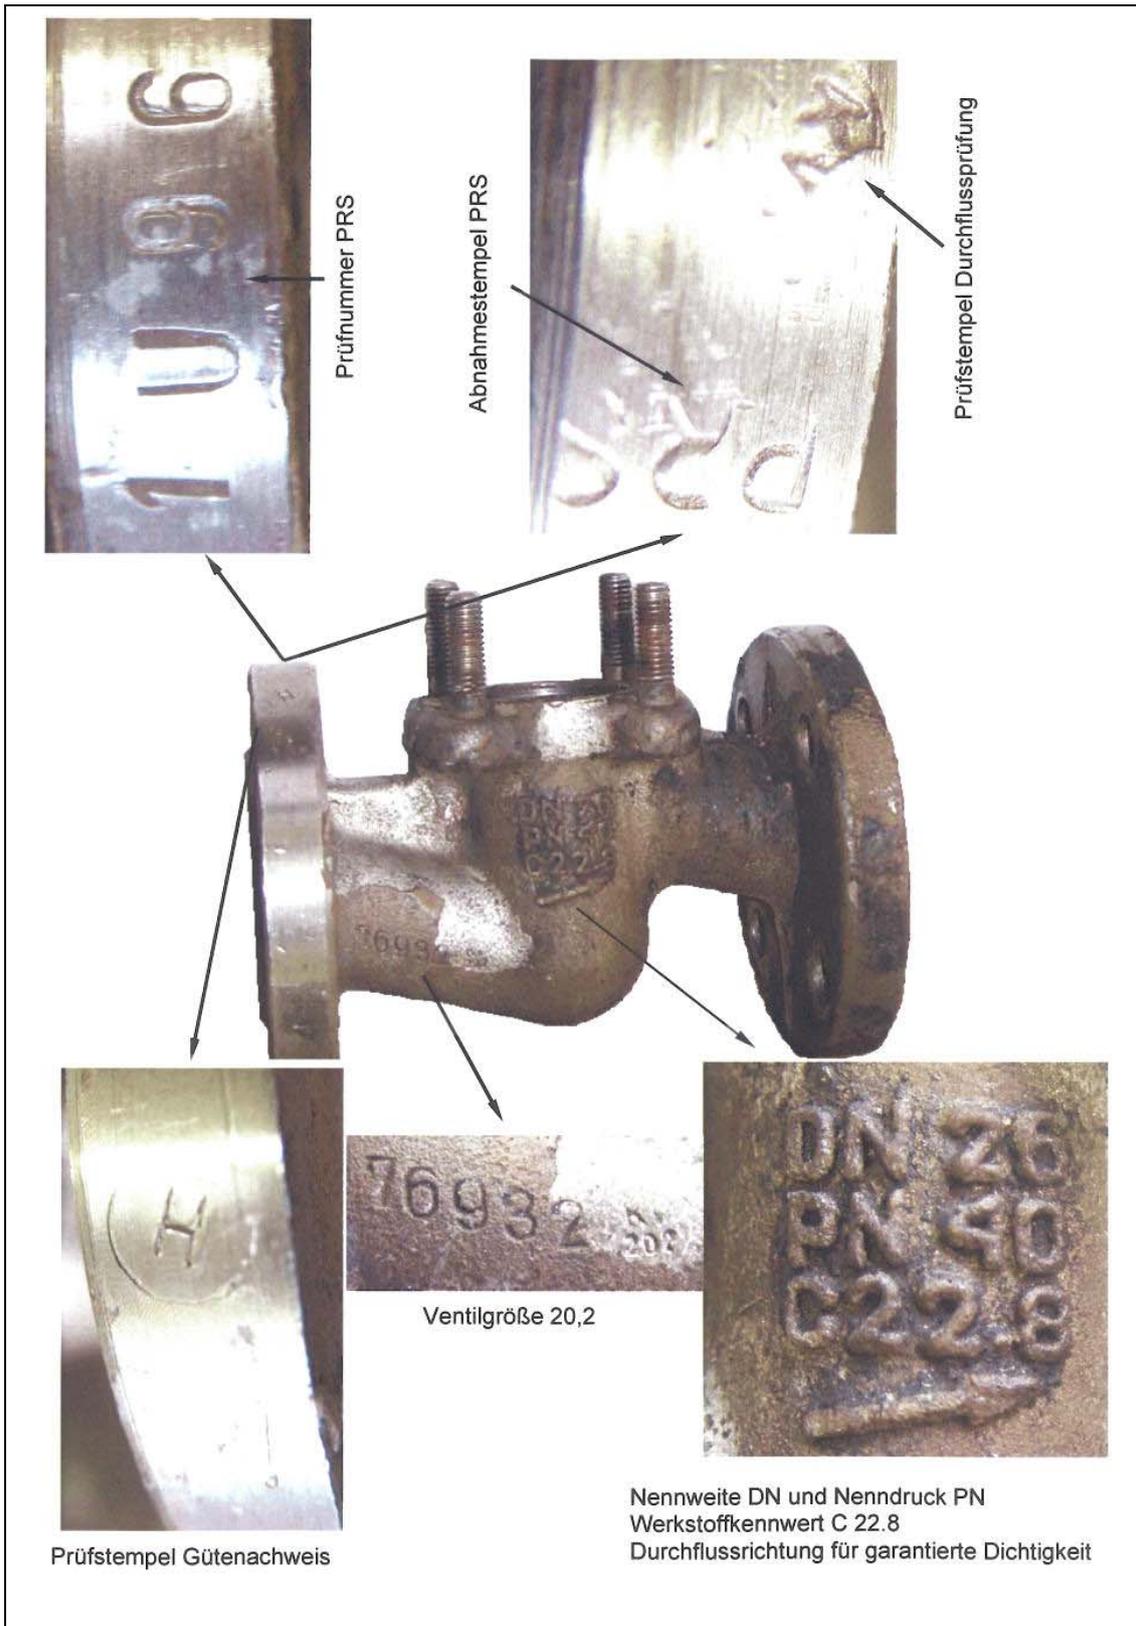
Abbildung 10: Kennzeichnungen am Ventil

*Die nach Abschluss der Reinigung des Ventilkörpers festgestellten abgegossenen und mechanisch angebrachten Kennzeichnungen sind in Bild 4 (Abbildung 10) dargestellt.*

- Aus der Kennzeichnung des Gehäuses – siehe Bild 4 (Abbildung 10) – ist ersichtlich, dass das Ventil mit der Nennweite DN 25 aus Stahlguss gefertigt und nach DIN 2401, Teil 2 für einen Nenndruck PN 40 (40 bar) zugelassen ist.

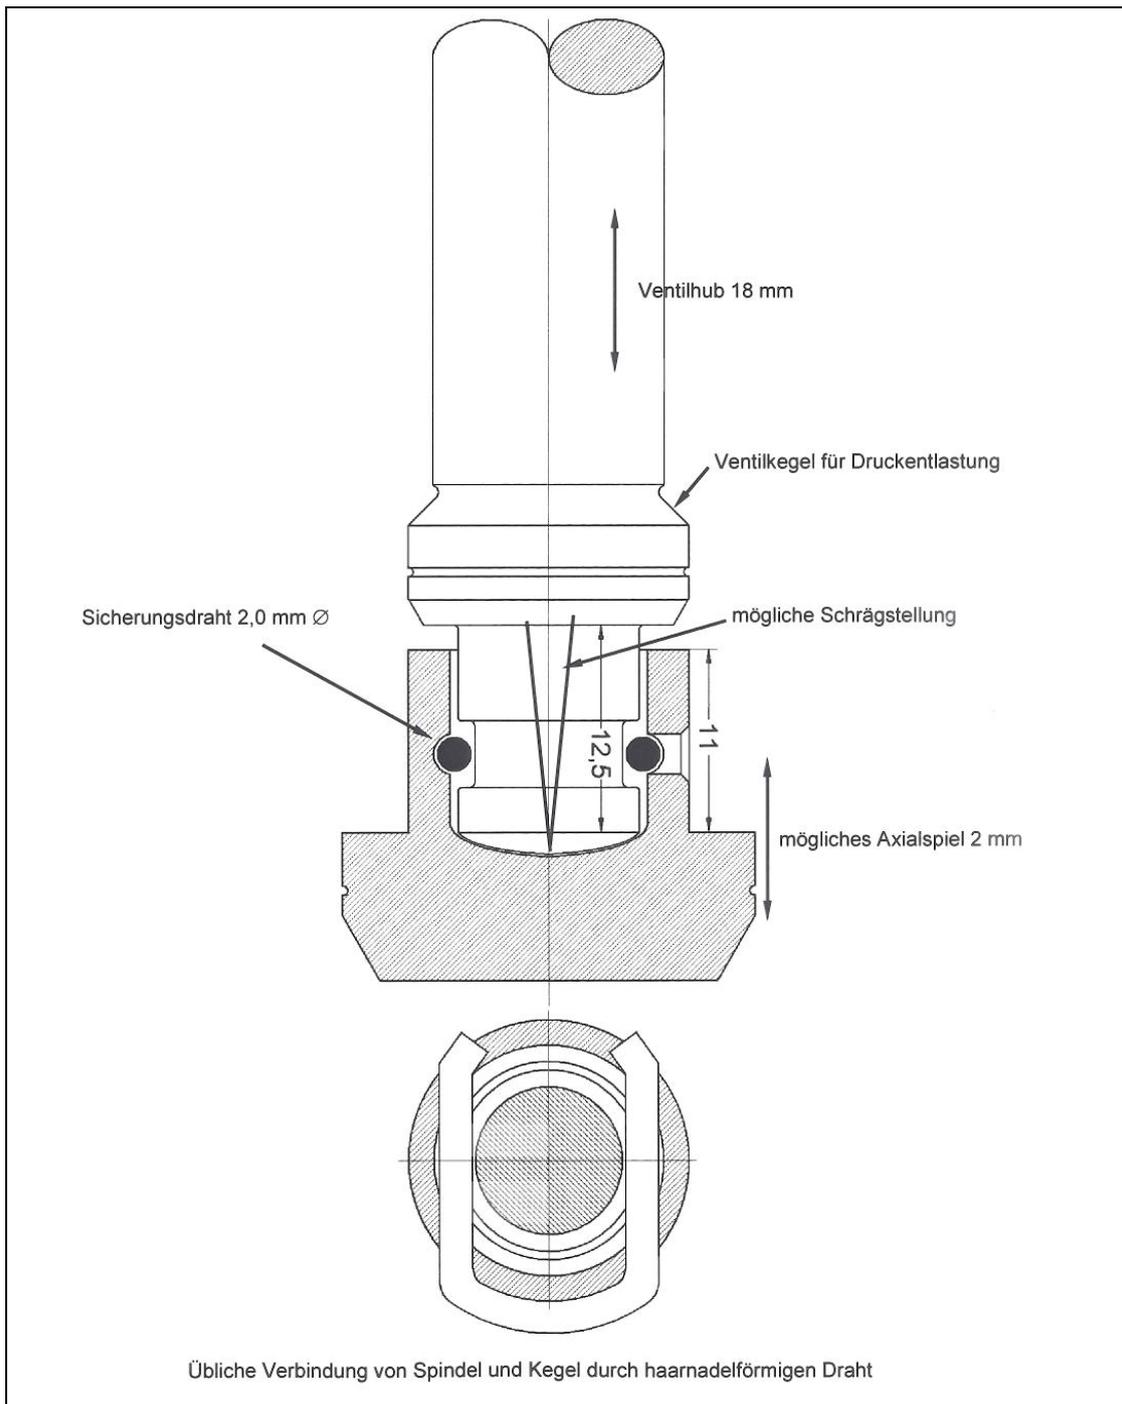
Abbildung 11: Abmessungen am Ventil

*Nach Entfernung des Sicherungsdrahtes wurden die Spindel sowie die Bohrung des Ventilkegels vermessen. Die Messergebnisse sind in Bild 5 (Abbildung 11) aufgelistet.*

noch konstruktiv möglich, da der Spindelhub mit 18 mm größer ist als die Zapfenlänge der Spindel (12,5 mm) in dem Kegel.

- Die Fixierung des Kegels durch Stahldraht ist bei Ventilen dieser Art durchaus üblich, jedoch wird hierfür i.d.R. ein haarnadelförmiger Draht verwendet (siehe Abbildung 11). Durch den eingepressten Draht aus warmfestem Werkstoff wurde der Ventilkegel sicher fixiert.
