Untersuchungsbericht 187/05

Schwerer Seeunfall:

**Explosion und Brand
auf CMS PUNJAB SENATOR
im Laderaum Nr. 6
am 30. Mai 2005
auf dem Weg nach Sri Lanka**

15. Dezember 2006

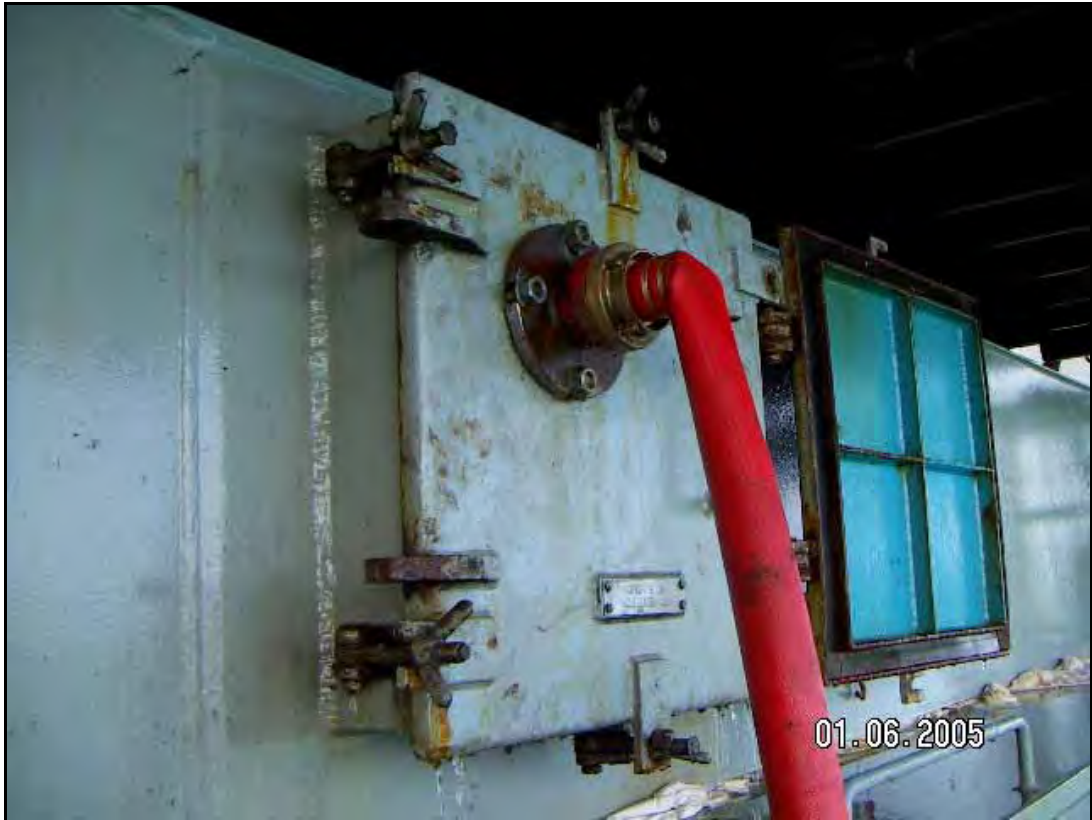
Abbildung 3: Zum Kühlen umgebaute Lüfterklappe

Inzwischen sei von der Besatzung in eine Lüfterklappe ein Loch geschnitten worden, an das eine Feuerlöschschlauchkupplung geschweißt worden sei.

Gegen 10:40 Uhr sei der Austausch dieser speziellen Lüfterklappe angeordnet worden, durch die dann Löschwasser direkt in den Laderaum gegeben werden konnte, ohne Sauerstoff in die Luke gelangen zu lassen (s.a. **Abbildung 3 und 4**). Die Bilgenpumpe sei fortwährend gut in der Lage gewesen, das sich ansammelnde Wasser aus dem Laderaum wieder herauszupumpen. Etwa eine Stunde später seien die gemessenen Temperaturen deutlich zurück gegangen.

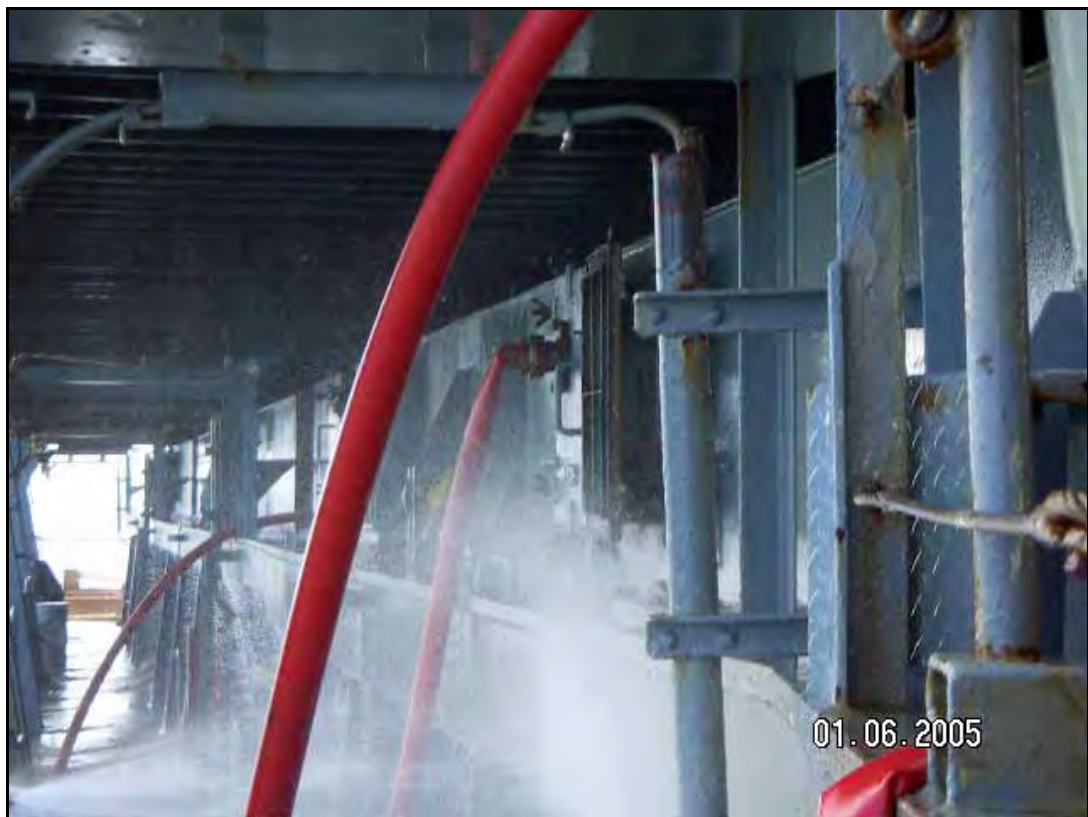
Abbildung 4: Kühlen der Luke

Gleichzeitig sei mit nunmehr insgesamt 7 Feuerlöschschläuchen von außen gekühlt worden.

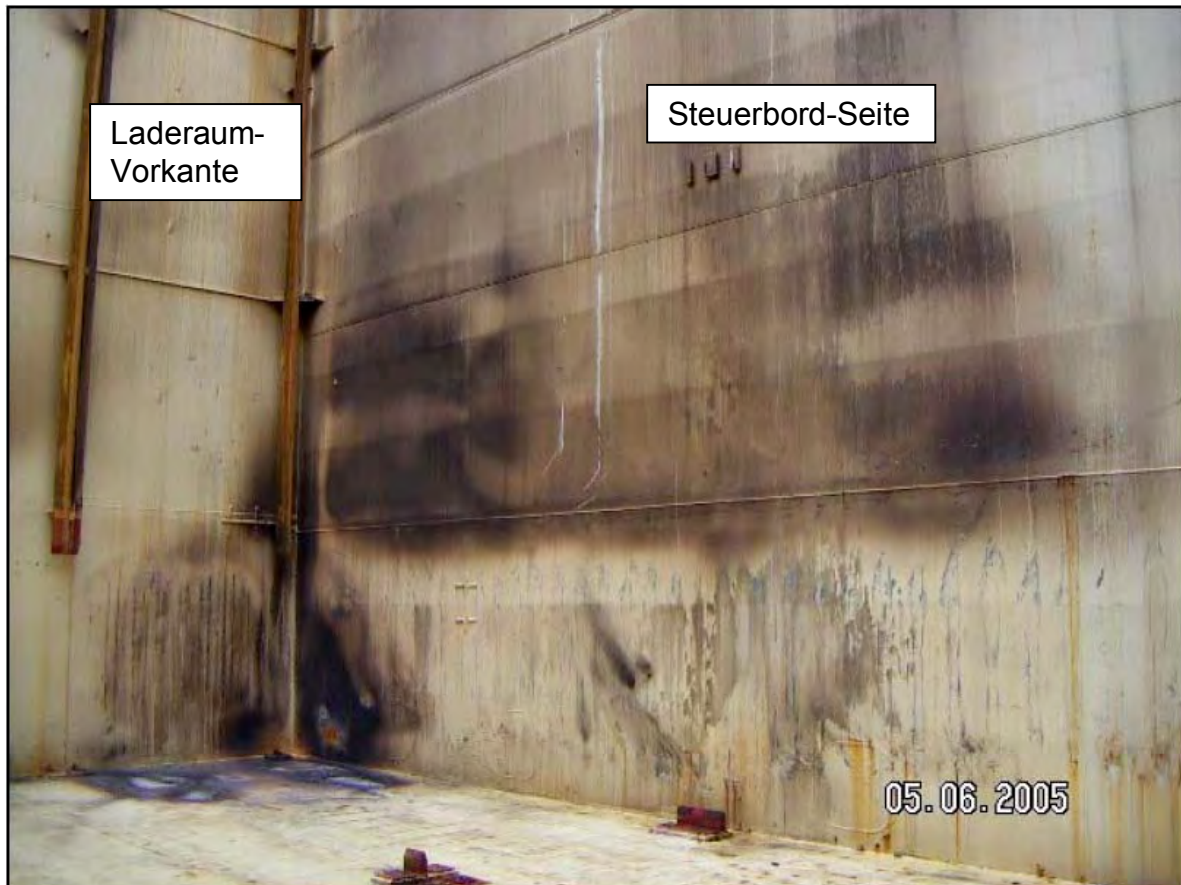
Abbildung 5: Laderaum 6 - Vorkante Stb.

Der Laderaum 6 Steuerbordseite weist an dem Stellplatz der Container 1 und 2⁵ Brandspuren und -schäden auf. Im Bereich der Ecke (Laderaumboden/Vorkante/Außenseite) ist die Farbschicht der Wandabschnitte verfärbt und zum Teil verbrannt. Im Bereich der Position von Container 1 ist die Farbschicht bis auf den vorgenannten Eckenbereich unversehrt. Im unteren Bereich der Laderaumecke sind eindeutige Spuren größerer Hitzeeinwirkung zu erkennen (s.a. **Abbildung 6: Laderaum 6 - Stellfläche Container 1**). Im Außenwandbereich sind auf einer Ausdehnung von ca. 1 m die Farbschichten verbrannt. Im Bodenbereich sind im Bereich der Außenkanten des Containers auf einer Länge von ca. 2 m Verfärbungen, Blasenbildungen und Ablätterungen festzustellen.

Die Farbschicht an der Außenwand weist im gesamten Bereich des Containers 2 Verfärbungen auf (s.a. **Abbildung 5: Laderaum 6 - Vorkante Stb.**). Festzustellen ist aber, dass die Temperatur im Vorkantenbereich höher gewesen sein muss.

Der wahrscheinliche Ort der Brandentstehung befindet sich im Container 1 Vorkante. Die großflächigen Verfärbungen des Laderaumbodens und die verbrannten Farbschichten an der Laderaumwand sind ein Indiz für das Auftreten einer hohen Temperatur in diesem Bereich. Der Container war auch nach dem Brand in diesem Bereich geschlossen. Das bedeutet, die Brandschäden an der Laderaumwand entstanden durch Wärmestrahlung aus dem Container und nicht durch direkte Flammeneinwirkung. Bestätigt wird das Vorhandensein dieses Brandherdes durch die übereinstimmenden Brandspuren an der Containeraußenwand. Nach Auswertung der vorhandenen Daten kann davon ausgegangen werden, dass sich der Brand im unteren Container als Schwelbrand entwickelte. Des Weiteren ist davon auszugehen, dass dieser Schwelbrand vor der Explosion ausgebrochen war und durch den Verschluss und die Raumgeometrie nicht entdeckt werden konnte. Durch den Schwelbrand wurde die Ladung, bestehend aus NiMH-Akkus Größe AA, Wellpappe, Kunststofffolien und Pappe in verschiedenen Stärken, weiter thermisch beeinflusst. Nach Herstellerangaben ist davon auszugehen, dass insbesondere NiMH-Akkus, den bei höheren Temperaturen und den dabei intern ablaufenden chemischen Reaktionen, z.B. Entladungsvorgängen, entstehenden Wasserstoff über das Sicherheitsventil am Pluspol abgeben. Die durchgeführten Versuche zeigen, dass schon bei ca. 60 °C die Kunststoffolie beginnt aufzuschmelzen und dass durch die Erwärmung der Pappe auf über 140 °C zusätzlich brennbare Gase entstehen. Des Weiteren wird die vorhandene Feuchtigkeit aus den Umverpackungen

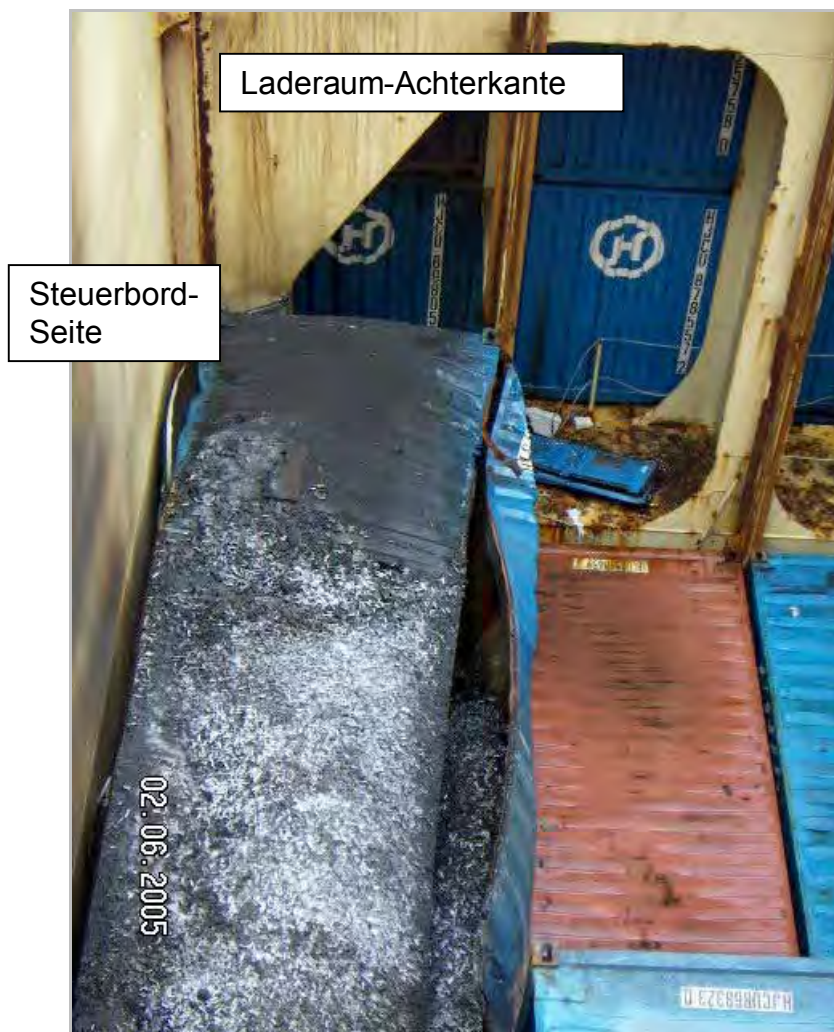
Abbildung 8: Container 1 – Draufsicht

Der offensichtlich explodierte Container Nr. 1 in der untersten Lage weist erhebliche Brandspuren und -schäden auf. Des Weiteren ist eine großflächige mechanische Beschädigung zu verzeichnen. Die Containerdecke ist geschlossen und weist auf der gesamten Fläche Verfärbungen der Farbschicht durch Hitzeeinwirkung auf (s.a. **Abbildung 8: Container 1 – Draufsicht**). Die Bb.-Seitenwand ist an der Oberseite auf der gesamten Länge von der Containerdecke getrennt und nach außen gewölbt. Die Stb.-Seitenwand ist im achteren Bereich abgetrennt. Durch einen rasanten Druckanstieg im Container, dessen Ursache nach dem Umfang der Beschädigungen nur durch eine Verpuffung oder Explosion hervorgerufen werden konnte, sind die mechanischen Zerstörungen an Container 1 zu erklären (s.a. **Abbildung 9: Containertür Container 1 um Spant gewickelt**). Die Innenseite des Containers weist im achteren Bereich keine Brandspuren auf (s.a. **Abbildung 10: Container 1 teilweise Innenansicht**). Die Seitenwand zeigt eindeutige Brandspuren und -schäden. Im vorderen Bereich sind großflächige Verfärbungen und verbrannte Farbschichten zu verzeichnen. Weitere verbrannte Farbschichten und Verfärbungen befinden sich partiell im unteren Containerbereich. Der achtere Bereich ist unversehrt (s.a. **Abbildung 11: Container 1 Seitenansicht**).

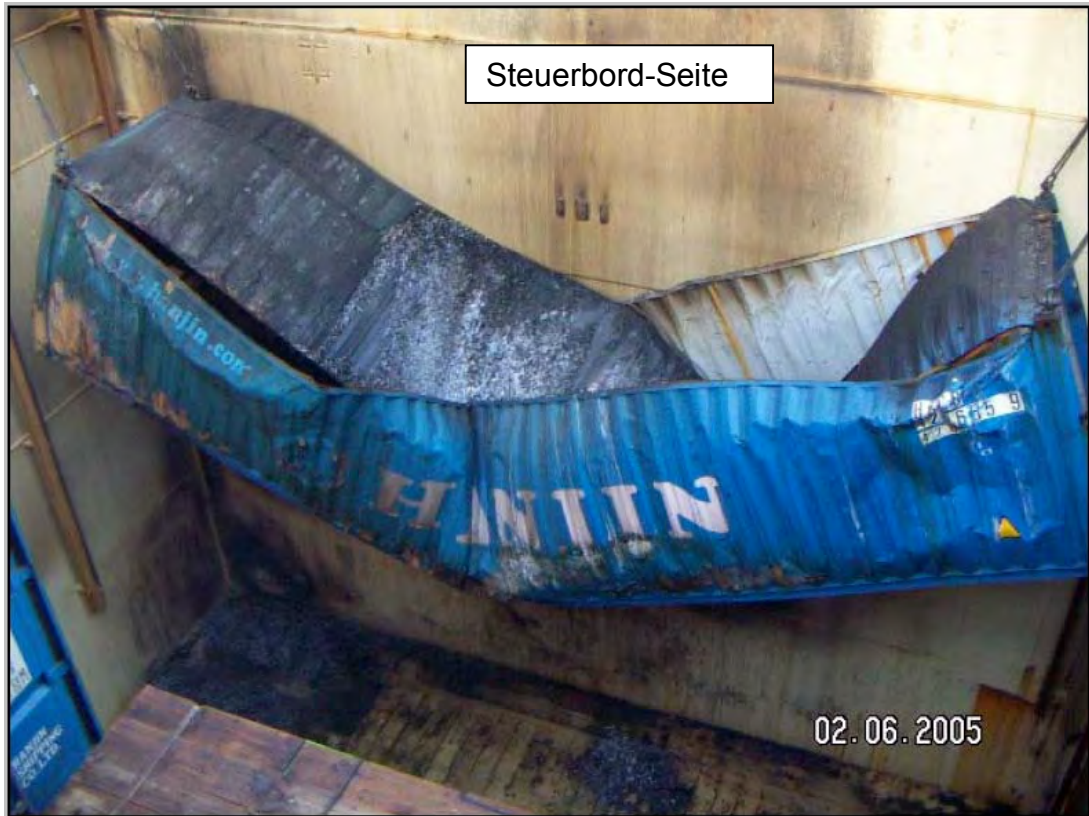
Abbildung 10: Container 1 teilweise Innenansicht

Offene Flammen sind in Container 1 nur im Vorkantenbereich, dem Brandentstehungsort, aufgetreten. Die Innenfarbe im Container 1 weist kaum Brandspuren auf (s.a. **Abbildung 10: Container 1 teilweise Innenansicht**).

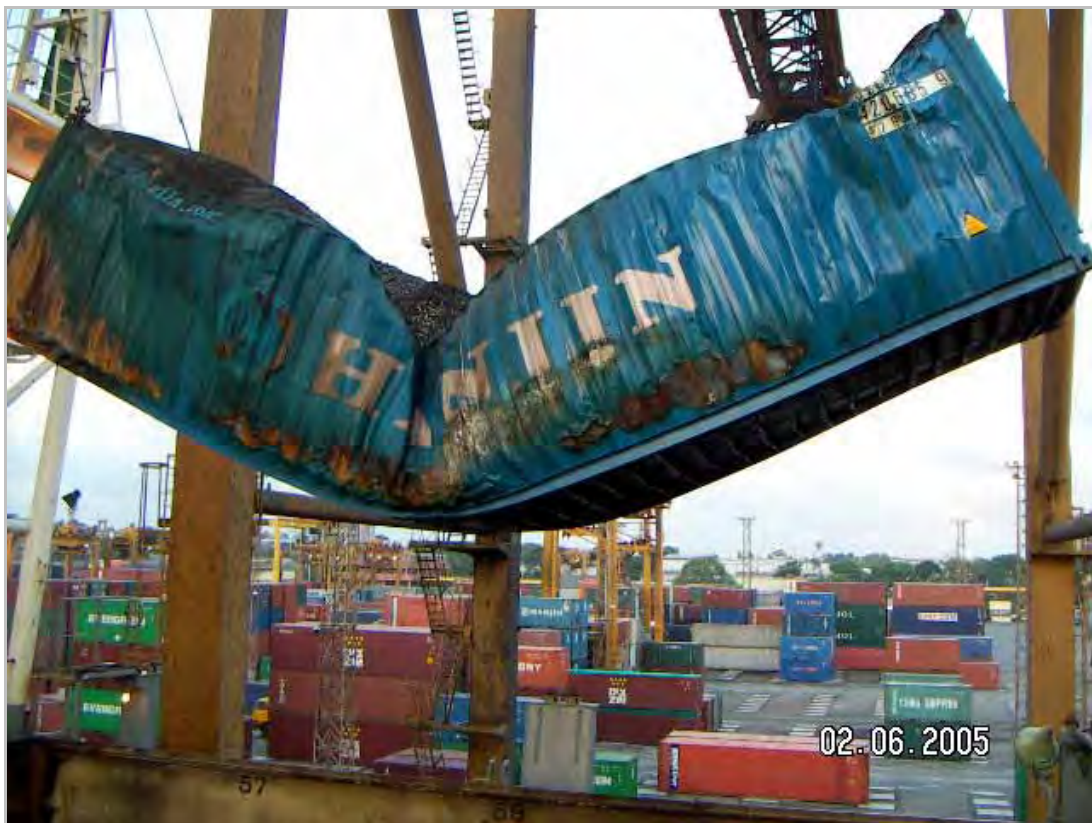
Abbildung 11: Container 1 Seitenansicht

Die abgelaufenen Prozesse in Container 1 haben folgende Auswirkungen auf den darüber stehenden Container 2: Durch Wärmestrahlung und -leitung kommt es zur Wärmeübertragung und damit zur thermischen Aufbereitung des Containers und der Ladung. In der Folge kommt es zur Entzündung des Bodens und der Ladung. Die Schadensbilder sprechen für diesen Verlauf, wobei die Brände in Container 1 und Container 2 bis zur Explosion ähnlich aber zeitversetzt verlaufen sein können. Offensichtlich kommt es in Container 2 nicht zur Ausbildung und Zündung explosionsfähiger Gemische. Nach der Flutung mit CO₂ werden die offenen Flammenbrände im durch die Explosion geöffneten Container 1 gelöscht und es kommt zur Ausbildung von Schwelbränden in den Umverpackungen am Containerboden (s.a. **Abbildung 11: Container 1 Seitenansicht**).

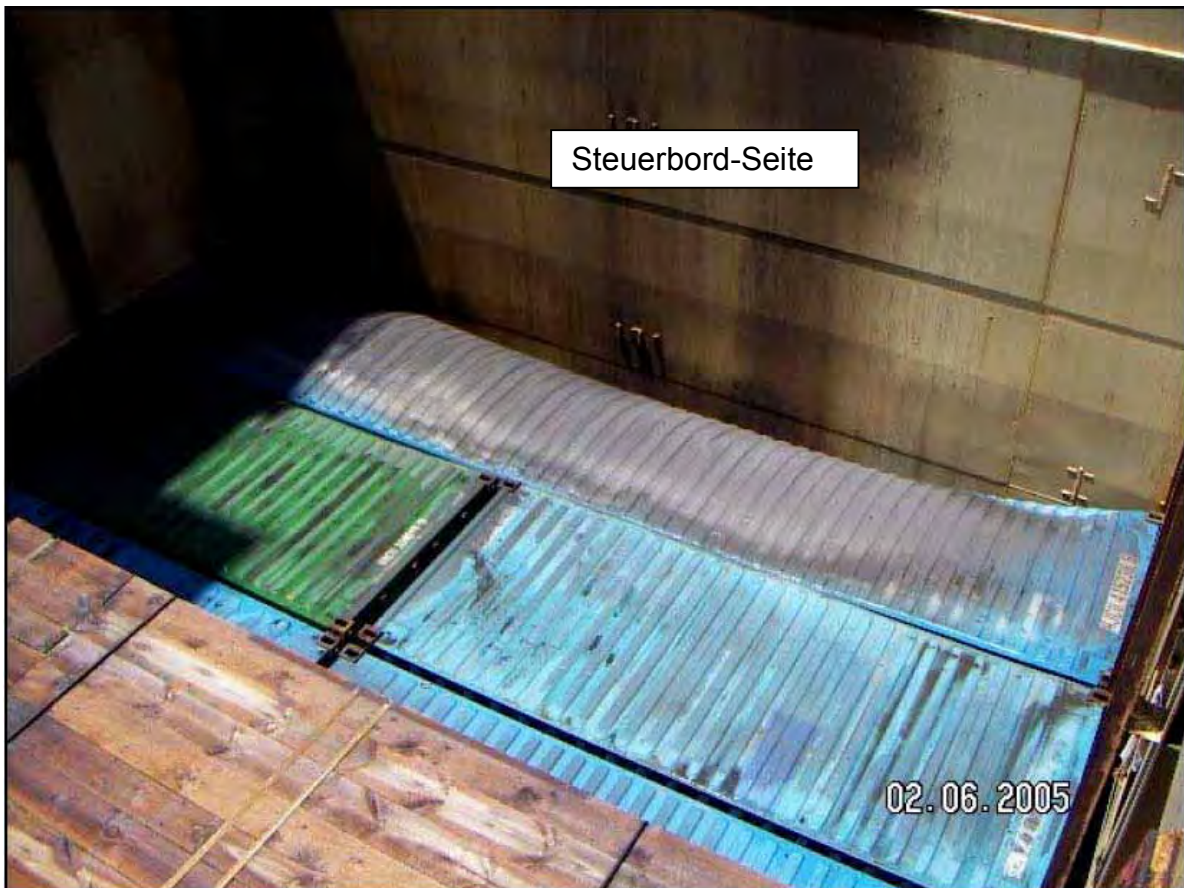
Abbildung 12: Container 2 Draufsicht im Laderaum

Der offensichtlich ausgebrannte Container Nr. 2 in der zweiten Lage weist erhebliche Brandspuren und -schäden auf. Eine gravierende mechanische Beschädigung ist nicht zu verzeichnen. Die Containerdecke ist geschlossen, leicht aufgewölbt und weist auf der gesamten Fläche Verfärbungen der Farbschicht durch Hitzeeinwirkung auf. Die Achterkante und Vorkante des Containers ist geringer betroffen (s.a. **Abbildung 12: Container 2 Draufsicht im Laderaum**). Die Seitenwand ist ebenfalls aufgewölbt. Die Bb.-Seite ist thermisch gering belastet worden, die Farbschicht ist unversehrt. Im vorderen Bereich sind auf ca. 1 - 2 m verbrannte Farbschichten und Verfärbungen zu erkennen (s.a. **Abbildung 13: Container 2 Seitenansicht**).

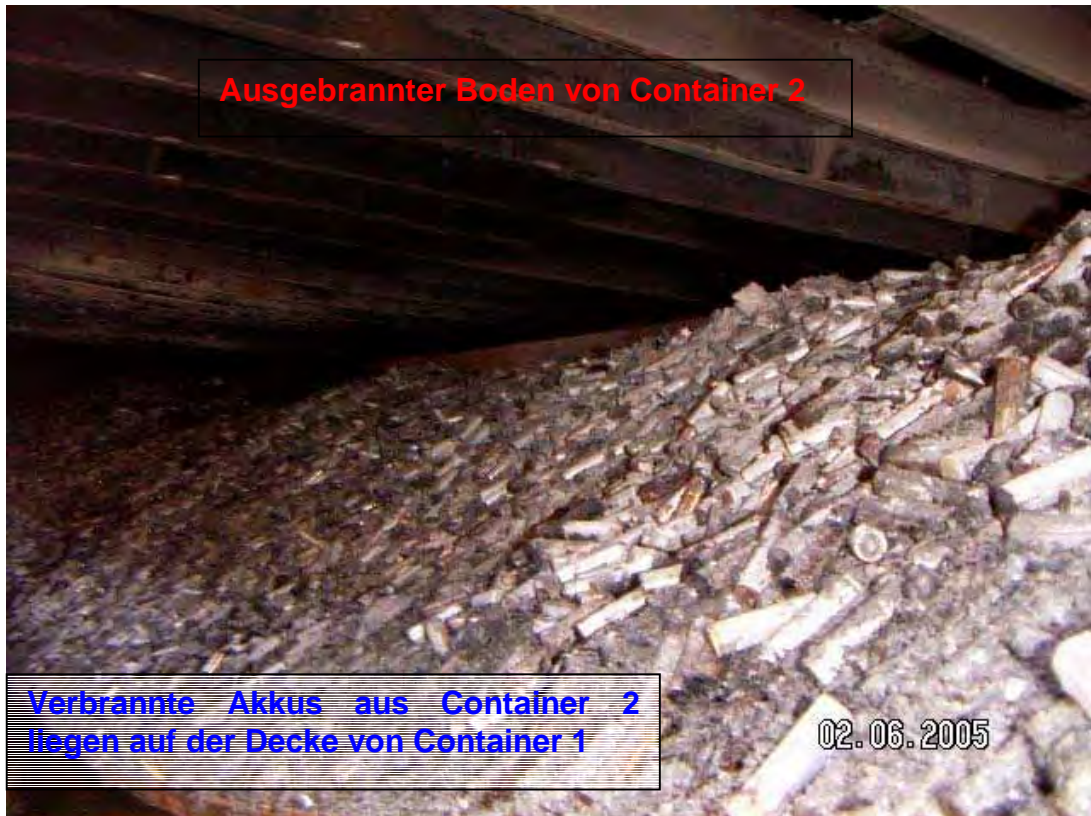
Abbildung 14: NiMH-Akkus nach dem Brand

Nach Auswertung der Fotos sind von der Ladung fast ausschließlich die Akkus bzw. die Akkugehäuse nach dem Brand noch vorhanden. Festgestellt werden kann, dass die Umverpackungen, bestehend aus Wellpappe (Kartons) und Kunststofffolien, größtenteils verbrannt sind. Die Akkus zeigen eindeutige Unterschiede in der thermischen Belastung. So sind einige Partien nur verrußt, andere zeigen eine verbrannte Umhüllung und wieder andere sind offensichtlich ausgeglüht. Das fast vollständige Fehlen von Resten der Umverpackung ist ein Indiz für den, über einen längeren Zeitraum aktiven, Glutbrand.

Abbildung 14 zeigt die Ansicht von achtern auf die beiden Container zum Zeitpunkt des Anhebens des oberen Containers. Zu sehen ist das Dach von Container 1 und die darauf liegenden Batterien aus dem Container 2, dessen Boden weggebrannt war. Augenscheinlich liegt der Großteil der Ladung des Container 2 auf der Decke von Container 1. Dementsprechend sind kaum Akkus in den Container 1 gelangt.

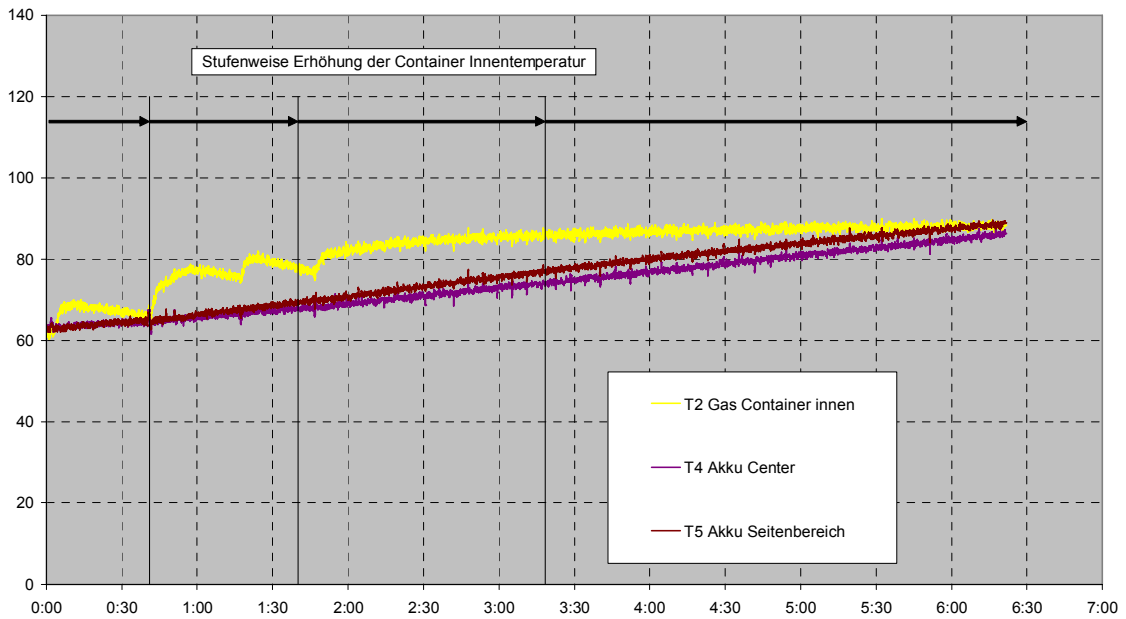
Abbildung 28: Temperaturverläufe während der Erwärmung

Die Auswertung der zweiten Versuchsreihe zeigt eindeutig, dass bis zu einem Temperaturbereich von ca. 60 °C auch über einen längeren Zeitraum (20 Stunden) keine nachweisbaren Reaktionen von den Akkus ausgehen.

Nach ca. 20 Stunden ist die Akkutemperatur gleich der Gastemperatur, sprich der Raumtemosphäre im Container.

Veränderungen in der Atmosphäre in Bezug auf die gemessenen Gaswerte, insbesondere Wasserstoff, sind nicht nachzuweisen.

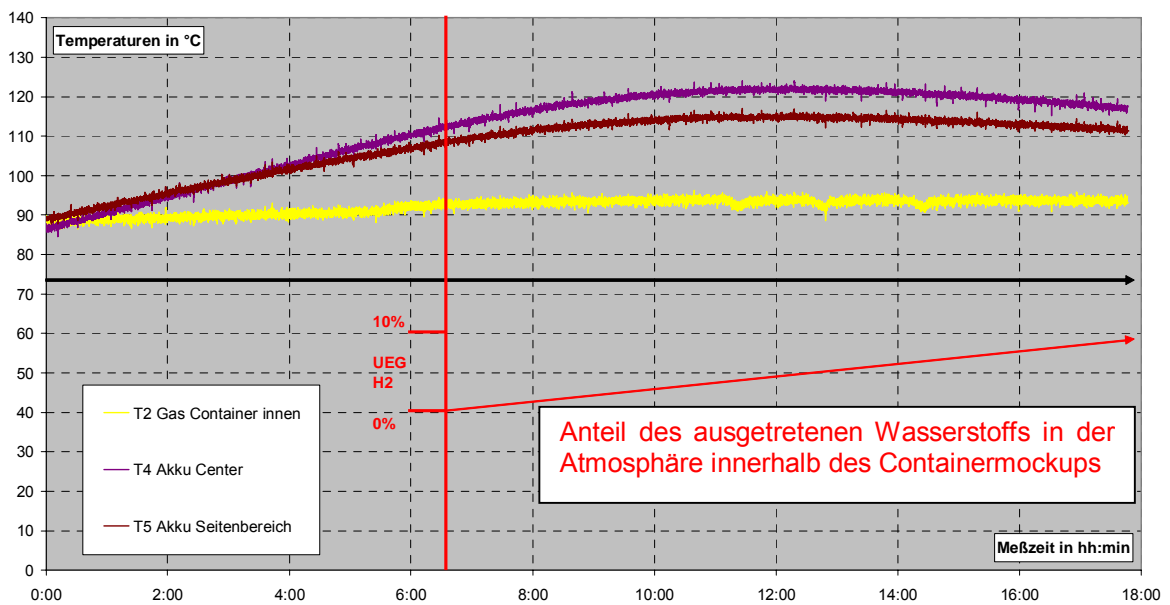
Abbildung 29: Temperaturverläufe bei konstanter Innenraumtemperatur

Nach Erhöhung der Gastemperatur auf ca. 85 - 88 °C, welche dann konstant gehalten wurde, gleichen sich die Akkutemperaturen, insbesondere im Seitenbereich, den Gastemperaturen nach ca. 6 Stunden an.

Im weiteren Verlauf übersteigen die Akkutemperaturen die Innenraumtemperaturen im Container um bis zu 30 °C und selbst die Temperaturen der Heizmatten um ca. 20 °C. Sie erreichen damit die schon in den vorangegangenen Versuchen nachgewiesene offensichtliche Aktivierungstemperatur für innere Prozesse von ca. 120 °C.

In dieser Versuchsreihe ist nach ca. 10 Stunden (Gastemperaturniveau um 90 °C und einer Akkutemperatur von ca. 110 °C) Wasserstoff in der Containeratmosphäre nachweisbar. Es ist davon auszugehen, dass die Wasserstofffreisetzung in der geschlossenen Verpackung schon zu einem früheren Zeitpunkt und bei dementsprechend geringeren Akkutemperaturen aktiviert wurde. Später erst gelangte der Wasserstoff in die Containeratmosphäre.
