**Bundesstelle für Seeunfalluntersuchung**  
**Federal Bureau of Maritime Casualty Investigation**  
Bundesoberbehörde im Geschäftsbereich des Bundesministeriums  
für Verkehr, Bau und Stadtentwicklung

**Untersuchungsbericht**  
**191/05**

**Überbordgehen des Skippers**

**SY ANDREA**  
**am 28. Mai 2005**  
**in schwedischen Gewässern**  
**bei Ellös**

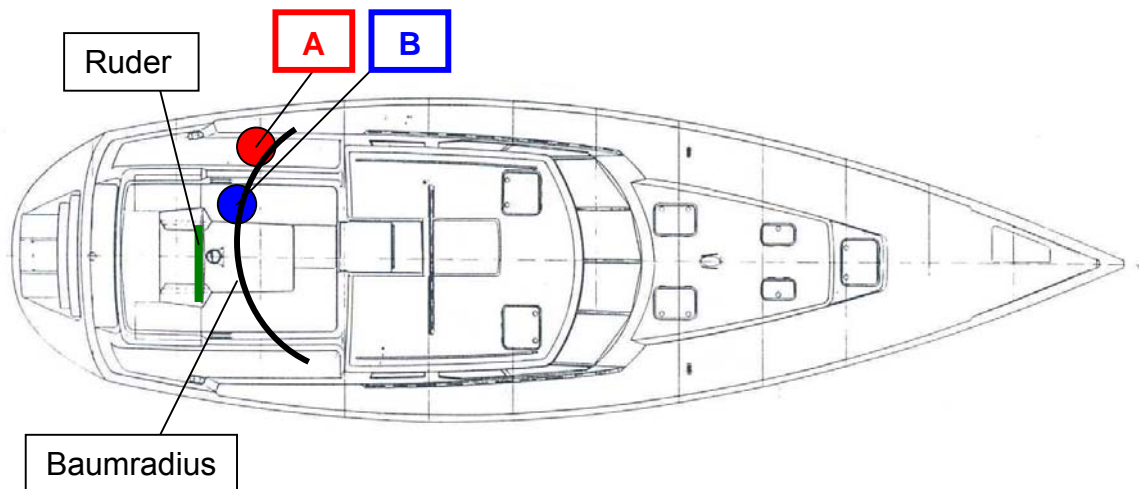
**Abbildung 3: Deckplan**

Im Plan eingezeichnet ist der Radius des Baumes (5,40 m). Die Punkte A und B sind die möglichen Standpunkte des Skippers. Punkt A (das Windendeck) befindet sich ca. 0,50 m über dem Cockpitdeck. Eine dort aufrecht stehende Person würde nicht am Kopf getroffen werden, höchstens an der Schulter.

Punkt B (die Sitzbank) befindet sich ca. 0,40 m über dem Cockpitdeck. Der Baum würde eine dort stehende Person am Kopf treffen, wenn sie aufrecht stehen würde. Wenn die Person gleichzeitig nach hinten an das Ruder greifen wollte, müsste sie sich stark nach achtern lehnen und würde dann nicht vom Baum getroffen werden können.

Die Untersuchung der schwedischen Behörde kommt zu dem Schluss, dass es nicht möglich ist, gleichzeitig die Yacht zu steuern und durch den Baum am Kopf getroffen zu werden. Daher wird angenommen, dass der Skipper auf einer Position gestanden hat, in der er am Kopf getroffen werden konnte, dabei aber das Ruder nicht in der Hand hielt.

Des Weiteren empfiehlt die BSU allen an Deck eines Segelsportbootes befindlichen Personen, sich der Gefahr schlagender Segel ständig bewusst zu sein und Gefahrenbereiche möglichst zu meiden.
