Untersuchungsbericht
191/05

Sehr schwerer Seeunfall:

Überbordgehen des Skippers

SY ANDREA
am 28. Mai 2005
in schwedischen Gewässern
bei Ellös

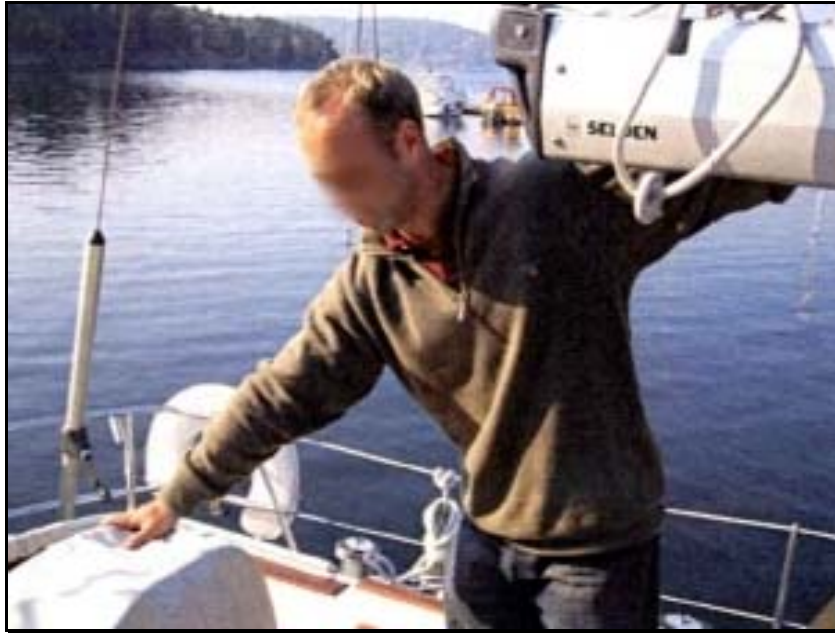
Abbildung 4: Nachstellen der Unfallposition

Im Rahmen internationaler Zusammenarbeit unternahm SWEDISH MARITIME SAFETY INSPECTORATE (SMSI) im Auftrag der BSU eine Vor-Ort-Untersuchung, um den Unfallablauf nachstellen zu können. Zu diesem Zwecke wurde die Herstellerwerft besucht, um die Yacht zu vermessen. Da die SY ANDREA bereits abgetakelt war, wurde die Unfallsituation auf einer baugleichen Yacht nachgestellt.

Die Untersuchung der schwedischen Behörde kommt zu dem Schluss, dass es nicht möglich ist, gleichzeitig die Yacht zu steuern und durch den Baum am Kopf getroffen zu werden. Daher wird angenommen, dass der Skipper auf einer Position gestanden hat, in der er am Kopf getroffen werden konnte, dabei aber das Ruder nicht in der Hand hielt.
