Bundesstelle für Seeunfalluntersuchung
Federal Bureau of Maritime Casualty Investigation
Bundesoberbehörde im Geschäftsbereich des Bundesministeriums
für Verkehr, Bau und Stadtentwicklung

Untersuchungsbericht 288/05

Schwerer Seeunfall

Kenterung der SY DE HOOP am 31. Juli 2005 im Fahrwasser Travemünde

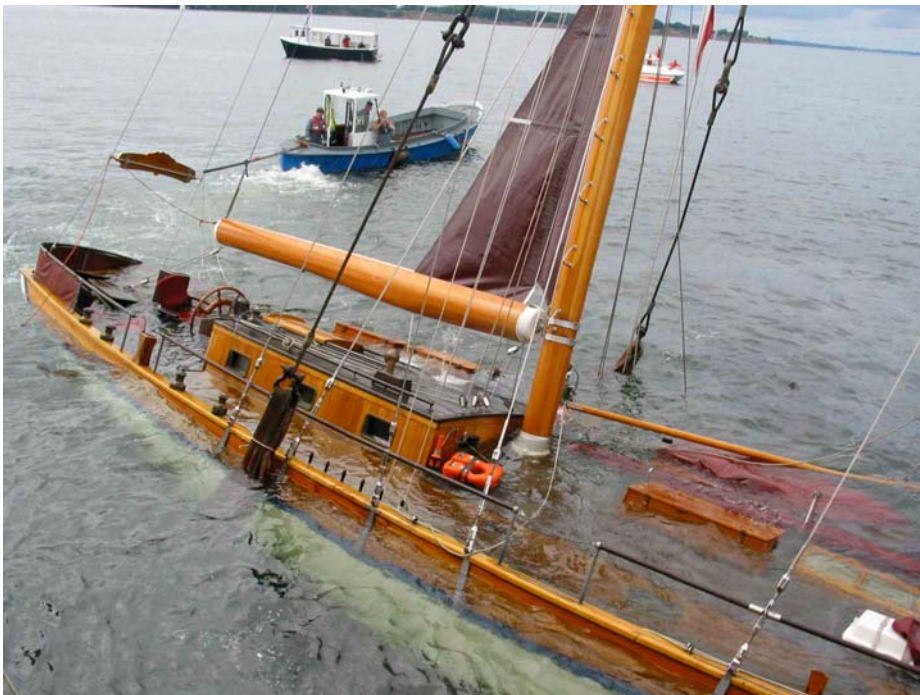
Abbildung 3: Bergung am 2. August 2005

Die Segelyacht DE HOOP wurde am 2. August 2005 durch einen Pontonkran an die Wasseroberfläche gehoben und mittels Tauchpumpen leergepumpt.

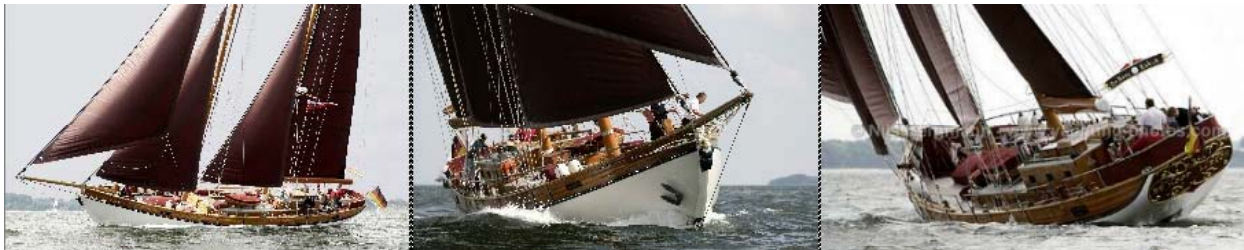
Abbildung 5: Kurz vor der Kenterung (Nils Bergmann)

Auf der Grundlage der obigen Fotos hat die BSU den Auftrag zur Bestimmung des Krängungswinkels des Schiffes an das Institut für Photogrammetrie und Geoinformationen (IPI) in Hannover vergeben.

Die Auswertung mit dieser Methode liefert als Mittelwert aus sechs unabhängigen Messungen einen Neigungswinkel von $25,5^\circ$ bei einer Standardabweichung des berechneten Winkels von $\pm 0,6^\circ$.

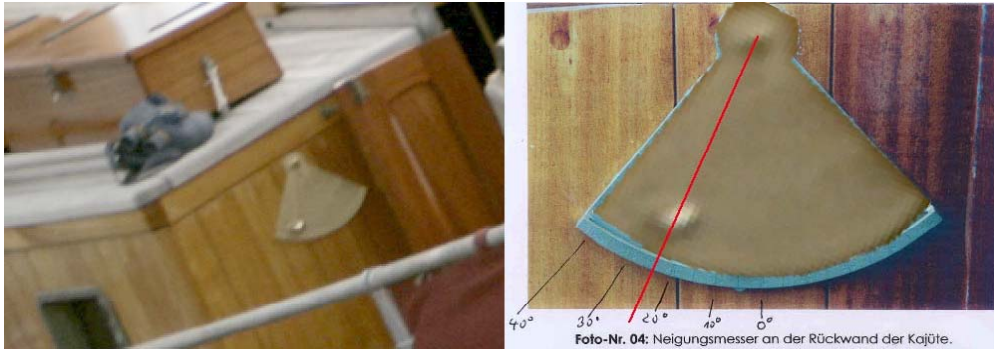
Abbildung 6: Projektive Umbildung des Neigungsmessers an der Rückwand Kajütaufbau/ Kartenhaus

Der Lichtreflex auf dem Pendel lässt die Stellung des Neigungsmessers angenähert erkennen. Aus der Auswertung der Entzerrung ergibt sich ein Winkel von ca. 24° . Die eigentliche photogrammetrische Auswertung ist auf dem nachfolgenden Foto dargestellt:

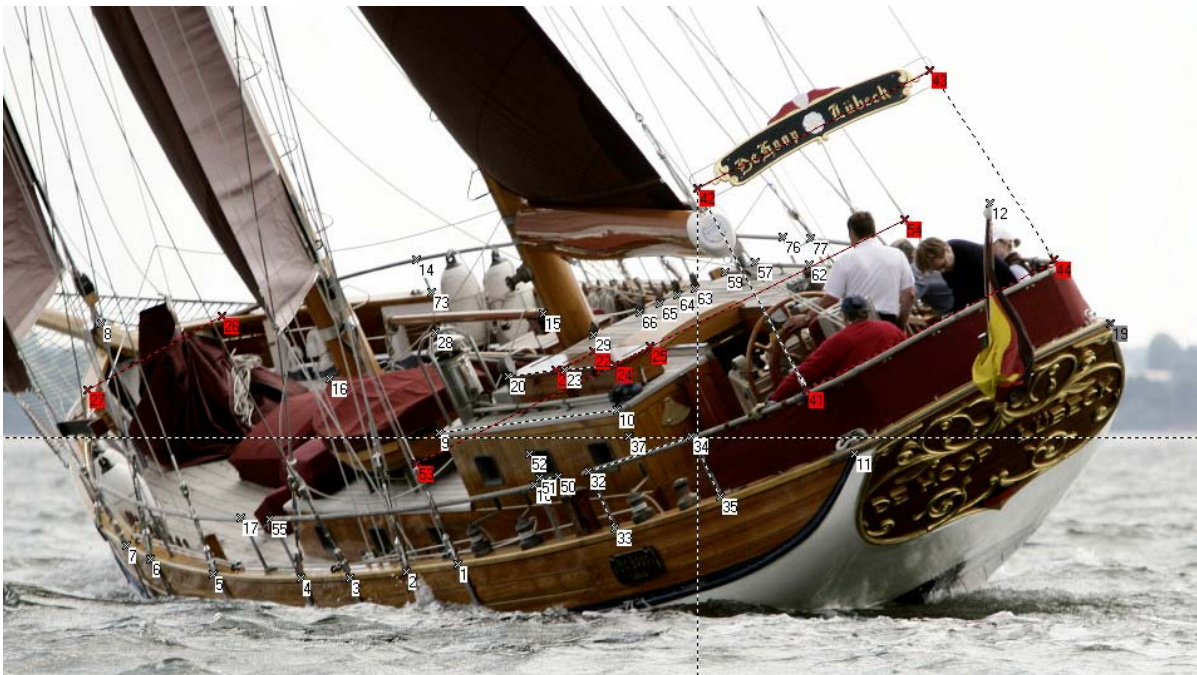
Abbildung 7: Bildauswertung mit Hilfslinien

Durch Messung der Winkel zwischen der Lotrichtung und Hilfslinien konnte der gesuchte Neigungswinkel mehrfach bestimmt werden.

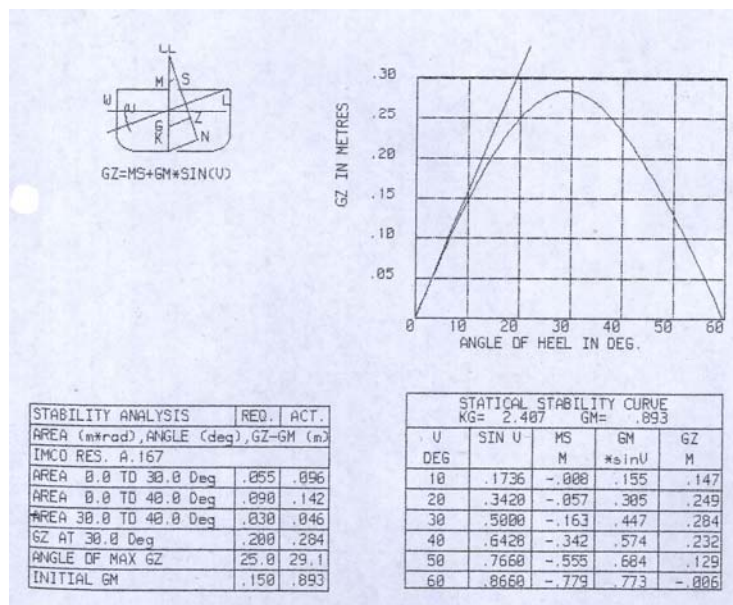
Abbildung 8: Stabilitätskurve vom 24. April 2003

Auf der Grundlage dieses Krängungsversuches vom 24. April 2003 wurde die nachfolgende Stabilitätskurve von der Werft berechnet:

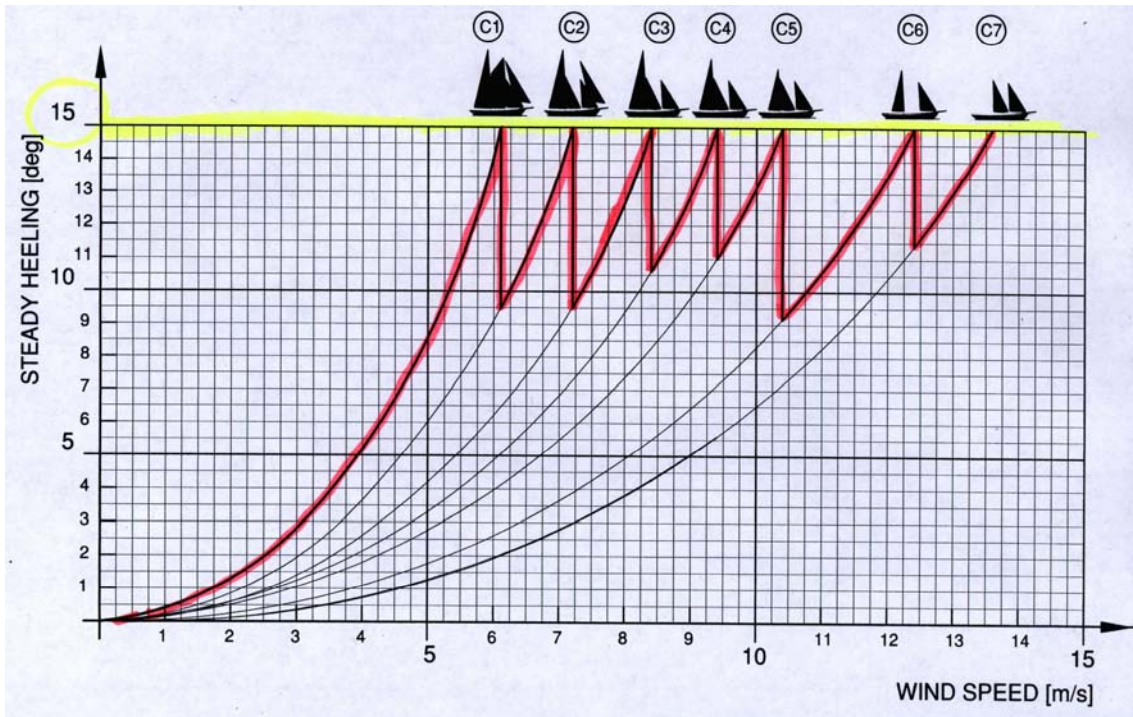
Abbildung 9: Segeltragvermögen, Diagramm vom 24. April 2003

Das nachfolgend an Bord gefundene Diagramm, „Steady Heeling as Function of Wind Speed“, über das Segeltragvermögen in Abhängigkeit von der Windstärke, wurde nach dem Krängungsversuch erstellt. Als Grenzwinkel ist offensichtlich der Neigungswinkel „Steady Heeling“ von 15° angegeben.

Der Schiffsführung war dieses Diagramm bekannt. Es wurde aber nicht ständig an Bord benutzt. Die Schiffsführung ist durch die Werft auf den Zusammenhang zwischen der Stabilitätskurve und Besegelung in Abhängigkeit von der Krängung und Windgeschwindigkeit aufmerksam gemacht worden. Es hat Einweisungen in die Stabilitätsberechnung und den Gebrauch dieses Diagramms stattgefunden. Jedes Jahr, bei in Fahrt gehen des Schiffes, hat zusätzlich eine eintägige Einweisung in die Segelführung für den Eigener und die Mannschaft durch die Werft stattgefunden.

Die Segelanweisung der Werft mit der Vorgabe, eine Neigung von 15° nicht zu überschreiten, befand sich an Bord und war auch der Besatzung bekannt. Die vorschriebene Neigung von 15° erschien der Besatzung als zu niedrig angesetzt zu sein, und es wurde daher mit einer Krängung um 15° gesegelt. Bei Einfall von Böen wurde sogar bis zu 20° Neigung in Kauf genommen.

Die Segelfläche hätte, bei Beachtung dieser Segelanweisung, mit einem Grenzkrängungswinkel von 15° schon frühzeitiger noch mehr gerefft werden müssen. Die Übertakelung des Schiffes war der Besatzung bewusst („das Schiff war rank“). Nach dem an Bord gefundenen Diagramm über die Segelführung hätte nur die Segelbedingung C5 (101 m²) mit gerefften Großsegel (37 m²), Schonerstagesegel (33 m²) und Klüversegel (31 m²) gefahren werden dürfen. Über eine Windgeschwindigkeit von 10,4 m/sek hätte nur mit einer Segelfläche von 68 m² (C6)

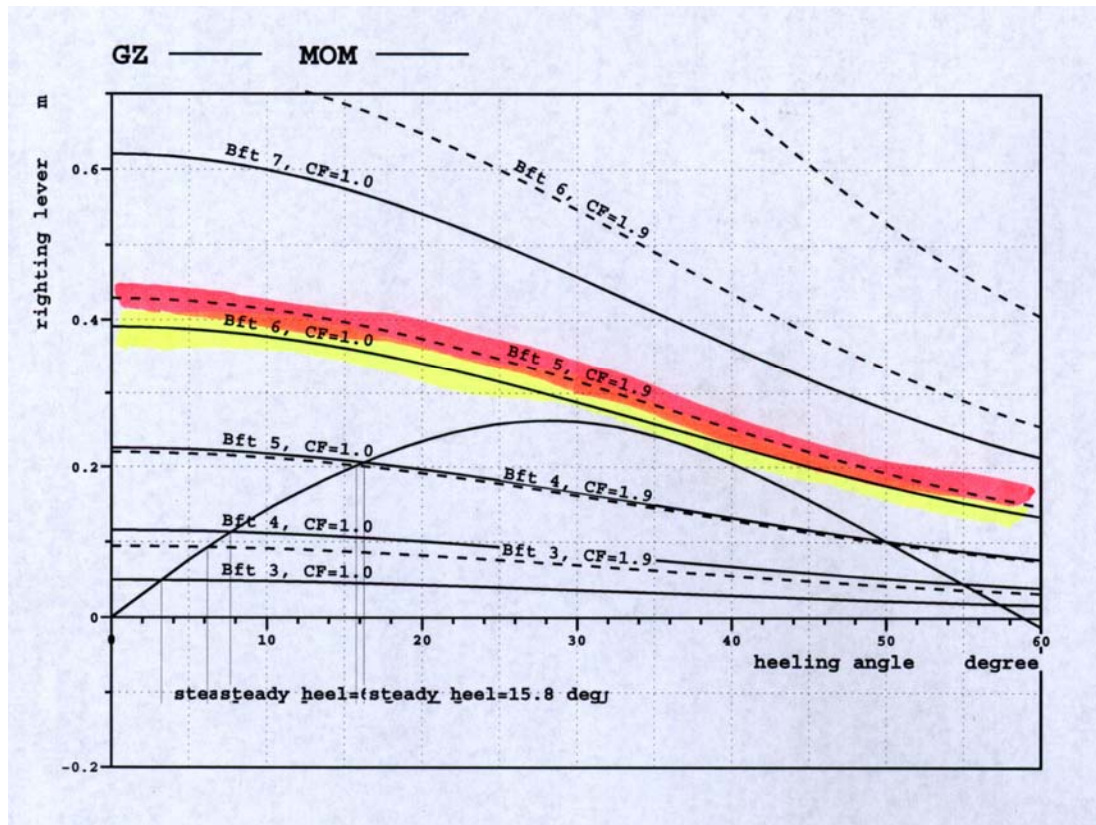
Abbildung 11: Hebelarmkurve SDC

Bei einem Cf-Wert = 1,0 ist ab 6 Bft und bei einem Cf-Wert = 1,9 ist schon ab 5 Bft kein Schnittpunkt mit der Kurve des aufrichtenden Hebelarms vorhanden. Es ist kein stabiles Gleichgewicht mehr gegeben. Die Kurven des krängenden Hebelarms aus der Windkraft liegen deutlich über der Kurve des aufrichtenden Hebelarms.

Die sich ergebende Kurve des aufrichtenden Hebelarms stimmt mit der von 2003 und der berechneten Kurve nach dem jetzigen Gutachten der Werft gut überein. Der Stabilitätsumfang bis zum „dynamischen Kenterpunkt“ oder auch Nulldurchgang beträgt 59,0° (Werftwert: 59,5°). Der „statische Kenterpunkt“ oder auch Scheitelpunkt liegt bei 28° (Werftwert: 29°) mit einem maximalen aufrichtenden Hebelarm von 0,26 m (Werftwert: 0,28 m)

Zwei von drei, der von der Segelfläche unabhängigen Stabilitätskriterien des GL, werden nicht eingehalten. Der Stabilitätsumfang (RANGE-60) und der maximal aufrichtende Hebelarm (GZ-0.3) entsprechen nicht den GL Vorgaben. Wenn die erreichten Stabilitätskriterien auch nur knapp unter den geforderten Werten liegen, so sollte man bedenken, dass das Schiff mit leeren Tanks eventuell noch weniger Stabilität aufweist. Eine weitere Berechnung durch die Firma SDC für die Segelyacht ohne gesetzte Segel ergab, dass das Schiff bei 11 bis 12 Bft kentert. Damit entspricht das Schiff auch nicht dem weiteren Stabilitätskriterium des GL: *„Bei gestrichenen Segeln muss ein seitlicher Winddruck entsprechend Bft 12 ertragen werden können“*. Die Schiffsform mit der Verteilung der Gewichte und damit auch die Stabilität des Schiffes erfüllt diese wichtigen GL Kriterien nicht, und ist daher unsicherer, als vom GL zugelassene Schiffe. Dieser Umstand ist kein Resultat des Umbaus zum Wishbone-Rigg. Die Berechnungen ergaben, dass das Schiff auch mit seinem ursprünglichen Gaffel-Rigg nicht bei jeder Windstärke die segelunabhängigen Kriterien erfüllte.

Das von der Segelfläche abhängige Kriterium ergibt, dass die Schiffsführung ab einem Neigungswinkel von 15° die Segelfläche noch mehr hätte verkleinern müssen. Aus der Hebelarmkurve der Firma SDC ist deutlich zu ersehen, dass die Situation kurz vor dem Unfall an der Grenze der Stabilität war. Die vor dem Unfall durch die Photogrammetrie gemessene Krängung von 25,5° liegt deutlich über dem in der Segelanweisung empfohlenen Grenzwert von 15°. Es ist aus der Hebelarmkurve ersichtlich, dass eine Erhöhung der Windstärke um 1 bis 2 Bft in einer Böe zwangsläufig zu einer Kenterung führen musste.

Der Seeunfall macht deutlich, dass bei einem Umbau eines Segelschiffes immer der Einfluss auf die Stabilität untersucht werden sollte. Die Erhöhung der Masten und die Vergrößerung der Segelfläche hat immer einen negativen Einfluss auf die Stabilität. Stabilitätsverbessernde Maßnahmen sind z.B., die Veränderung der Schiffsform durch Verbreiterung in der Schwimmwasserlinie, oder die Veränderung des Schiffsschwerpunktes durch Verschiebung von Ballast zum Kielpunkt, oder der Einbau von zusätzlichem Ballast am Kiel.
