**Untersuchungsbericht 306/05**

**Sehr schwerer Seeunfall**

**Untergang des Motorbootes  
„SEEHUND I“  
am 9. August 2005  
im Bereich Süderpiep  
in der Nordsee vor Eiderstedt**

15. April 2006

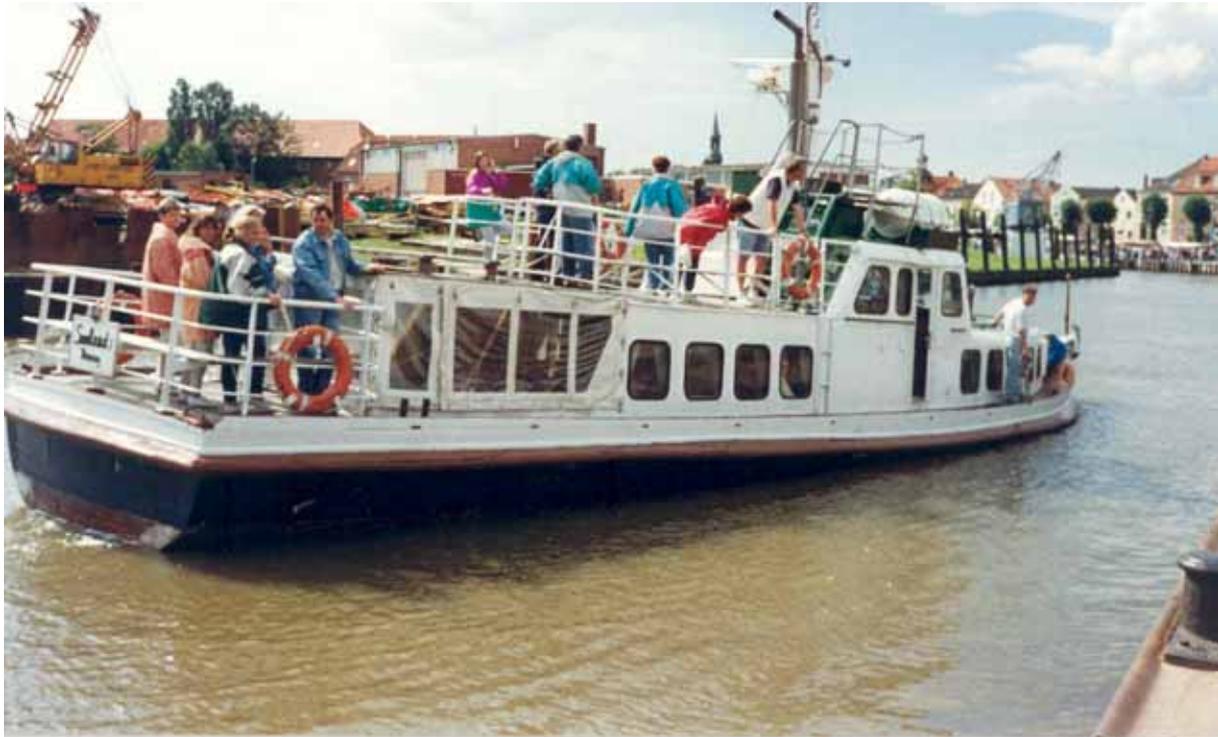
Abbildung 5: Einlaufen Tönning 19. Juli 1997

Am 19. Juli 1997 lief das Schiff mit 20 Fahrgästen an Bord in den Hafen Tönning ein. Infolge eines Wassereintruchs tauchte das Vorschiff etwa bis zur Scheuerleiste ein. Das Schiff wurde mit dem Steven auf einer Slipanlage auf Grund gesetzt, da ein Lenzen mit bordeigenen Mitteln nicht möglich war. Das Bootszeugnis wurde nicht eingezogen, und über den Seeunfall und die Ursachen des Wassereintruchs wurde beim WSA Tönning in den Akten nichts vermerkt.

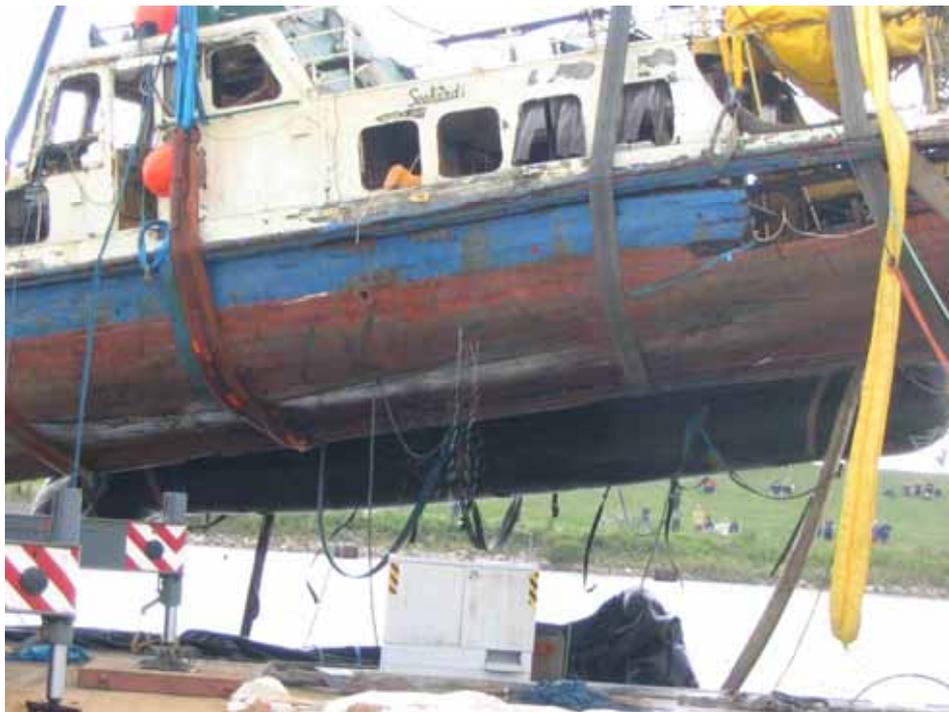
Abbildung 6: Bergung

Das Schiff wurde erstmals nach 10 Tagen unter Wasser von Tauchern einer Bergungsfirma betaucht. Die Bergungsfirma machte zum Zustand des Schiffes die Aussage, schon manches Schiff nach längerer Zeit unter Wasser rausgeholt zu haben, aber selten habe ein Dampfer so schlecht ausgesehen wie dieser. Der Dampfer sei schon Schrott (übermalter Schrott) gewesen, bevor er ausgelaufen sei.

Am 20. August 2005 wurde das Schiff mit Pressluft gefüllten Hebekissen gehoben, mit diesen Auftriebskörpern schwimmfähig gehalten und in den Hafen von Büsum verschleppt.

Am 23. August 2005 ist das Schiff mit Hilfe von zwei Autokränen an Land auf die Pier gesetzt und umgehend von der BSU untersucht worden.

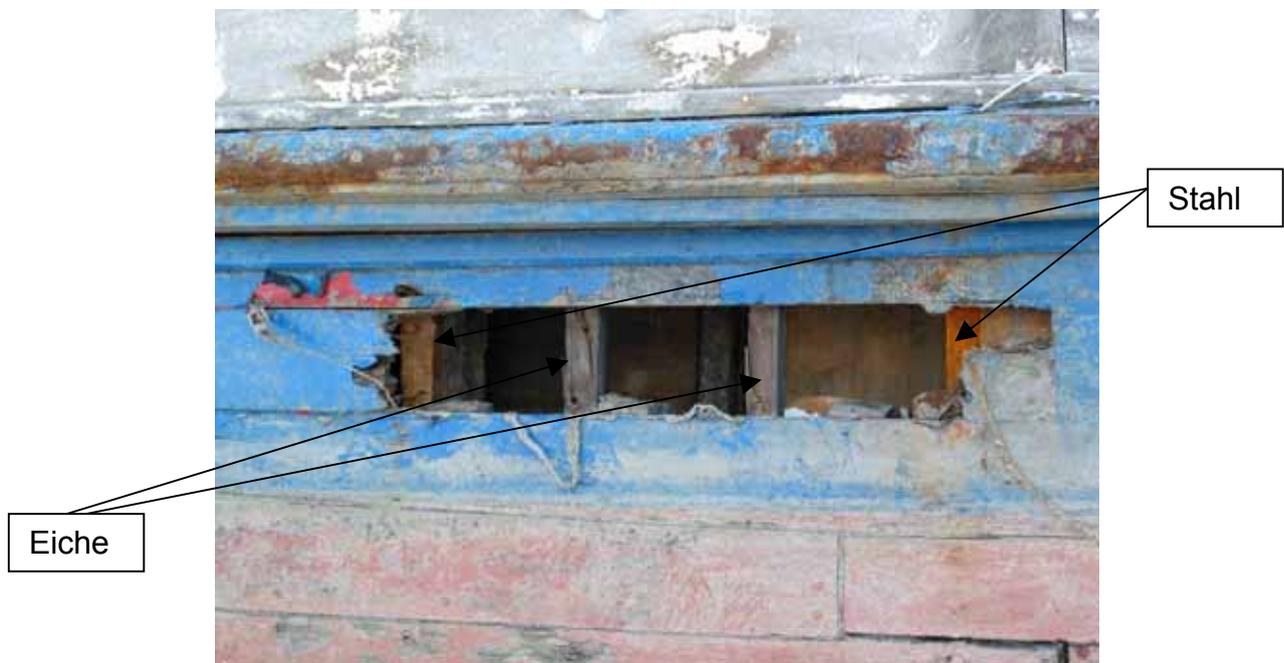
Abbildung 7: Bauweise Spanten/Planken

Die Außenhaut hatte in vielen Bereichen eine Dicke von 20 bis 30 mm. Die ursprüngliche Dicke der Beplankung nach Bauzeichnung sollte 40 mm betragen. Die Bauweise und Abmessungen der Spanten im Vorschiffsbereich waren, alle 650 mm ein Winkelstahl, 75 x 50 x 5 mm und jeweils ein Zwischenspant in Eiche von 50 x 40 mm. Ab mittschiffs bis zum Heck war der Spantabstand der Stahlspanten 900 mm, und es waren jeweils zwei Zwischenspanten aus Eiche eingebaut.

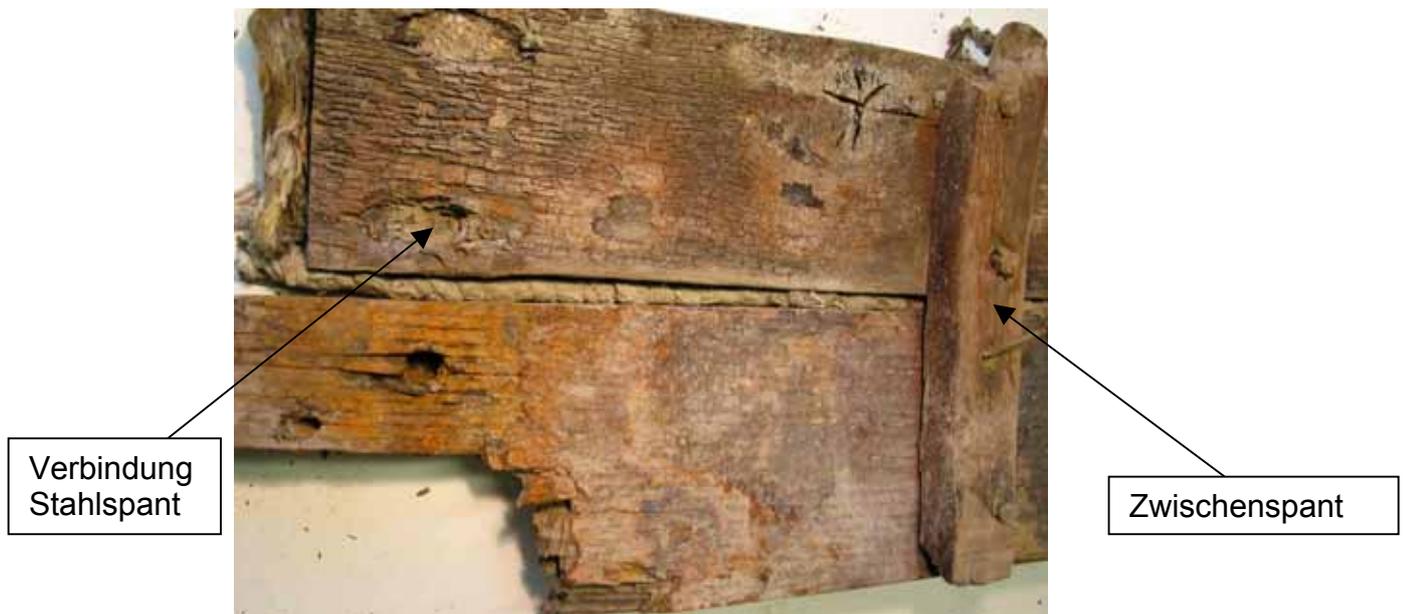
Abbildung 8: Beplankung Ansicht innen

Die Verbindung der Beplankung mit den Zwischenspanten war mittels Kupfernägeln noch in vielen Bereichen intakt, während die Verbindung der Stahlspanten mit der Beplankung, bestehend aus Schlossschrauben, häufig nicht mehr vorhanden war. Die Holzplanken waren im Bereich der Schraubenköpfe aufgelöst. Diese aufgelösten Verbindungen waren von außen nicht erkennbar, da die von außen aufgesetzten Verpfropfungen augenscheinlich gut aussahen.

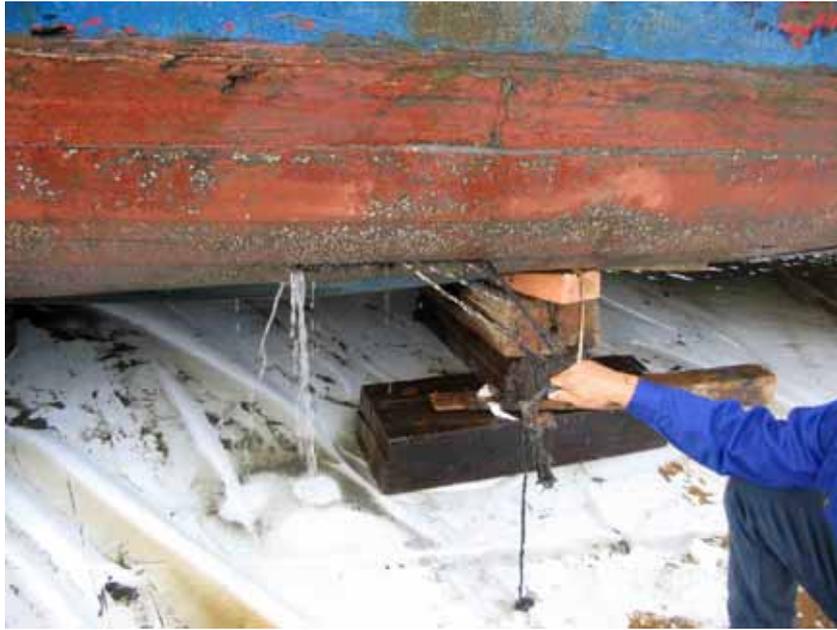
Abbildung 10: Unterwassernähte

Die Längsnähte und die Plankenstöße waren mit Baumwolle kalfatert. In den Stößen der Planken waren die Lagen gerade eingelegt verschlagen worden. Bei vielen der zum Teil sehr breiten Längsnähte waren mit der Kalfatbaumwolle Augen gelegt, diese eingedreht und zurückgestaucht worden.

Von außen war die Kalfaterung mit Dichtungsmasse abgedichtet (Polyurethan, Handelsname Sikaflex bzw. Pantera). Die Dichtungsmasse haftete in großen Bereichen nicht mehr an den Plankenstößen, sondern an der Kalfatbaumwolle und ließ sich leicht aus den Nähten ziehen.

Als Hauptursache für den Wassereintrich, der letztendlich zum Untergang führte, sind die ausgetrockneten und nicht ausreichend kalfterten Außenhaut- und Decksplanken anzusehen. Durch mangelnde Pflege und die lange Aufliegezeit sind die Planken im Überwasserbereich ausgetrocknet gewesen, und durch die Fahrt sowie Wasser an Deck konnten diese Planken nicht schnell genug aufquellen und somit die Dichtigkeit des Rumpfes herstellen.

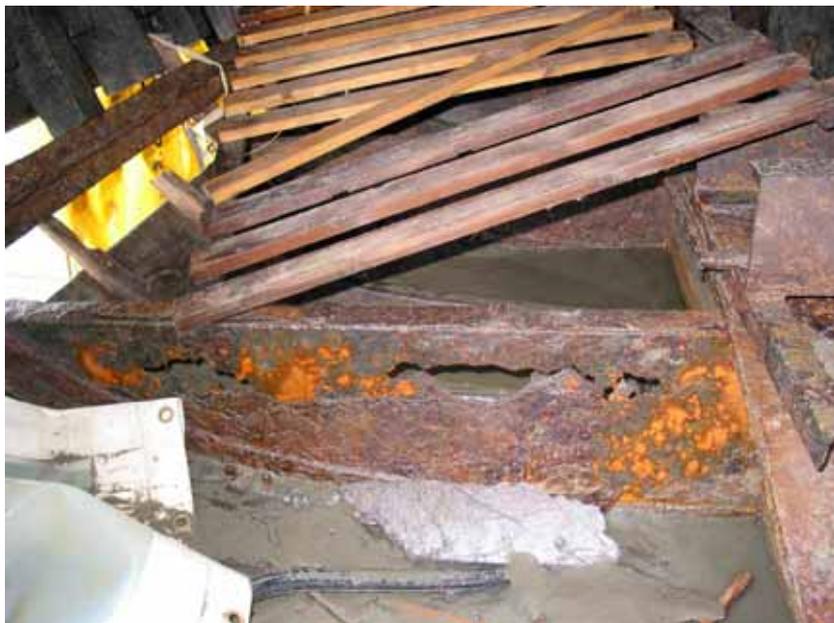
Abbildung 11: Bodenwrangen

Die Stahlspanten und Stahlschotte waren sehr stark korrodiert. Mehrere Zwischenspannen waren gebrochen und sehr stark durch Auswaschungen bzw. schlechte Konservierung beschädigt. Die Bodenwrangen waren größtenteils komplett korrodiert.

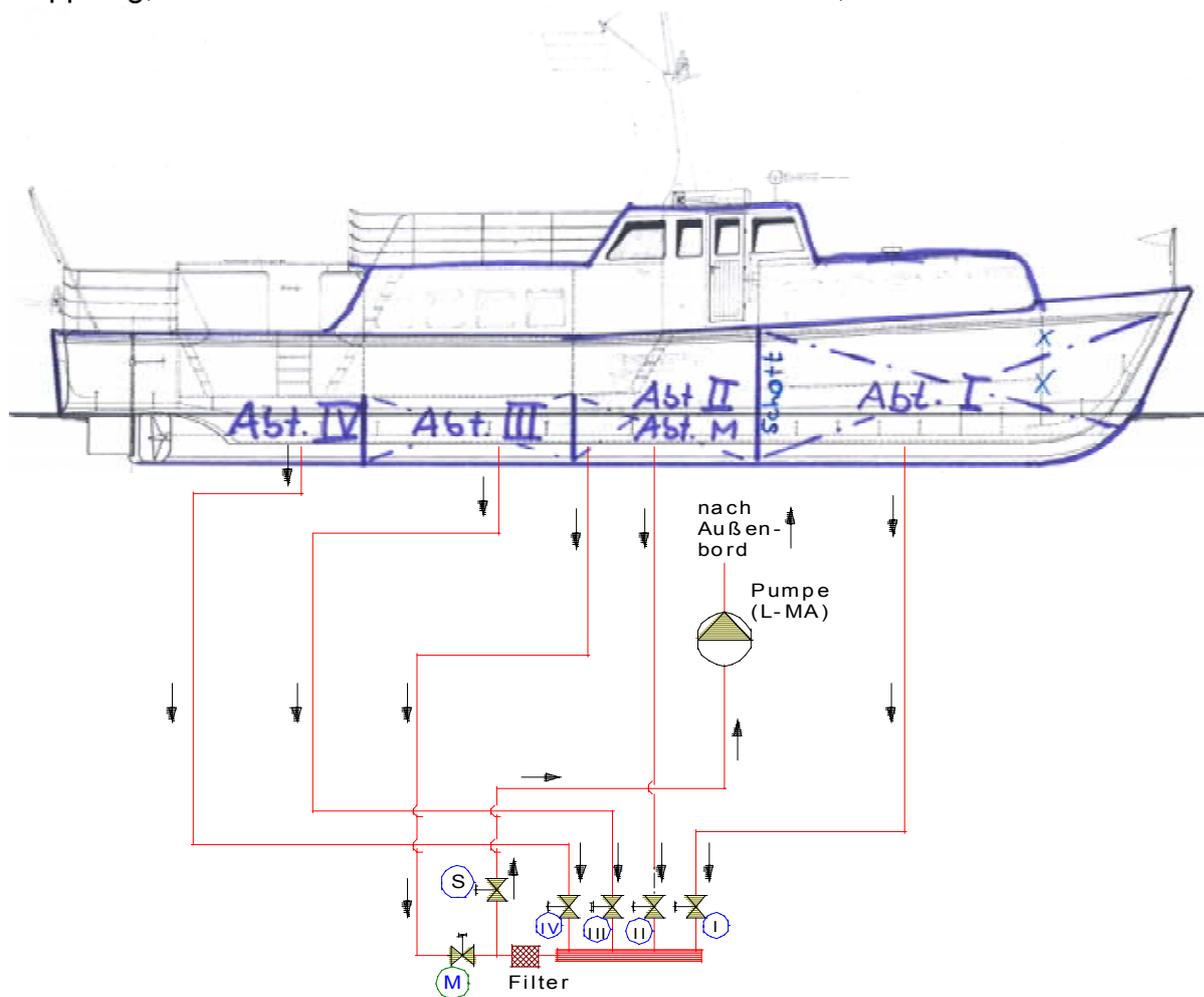
Abbildung 12: Hauptlenzeinrichtung

Die Hauptlenzeinrichtung war eingebaut worden, als das Schiff noch eine See-BG-Zulassung als Fahrgastschiff hatte. Diese Lenzpumpe wurde mittels Zahnriemen von der Hauptmaschine angetrieben und konnte mit einer elektromagnetischen Kupplung, die von der Brücke aus elektrisch schaltbar war, aktiviert werden.

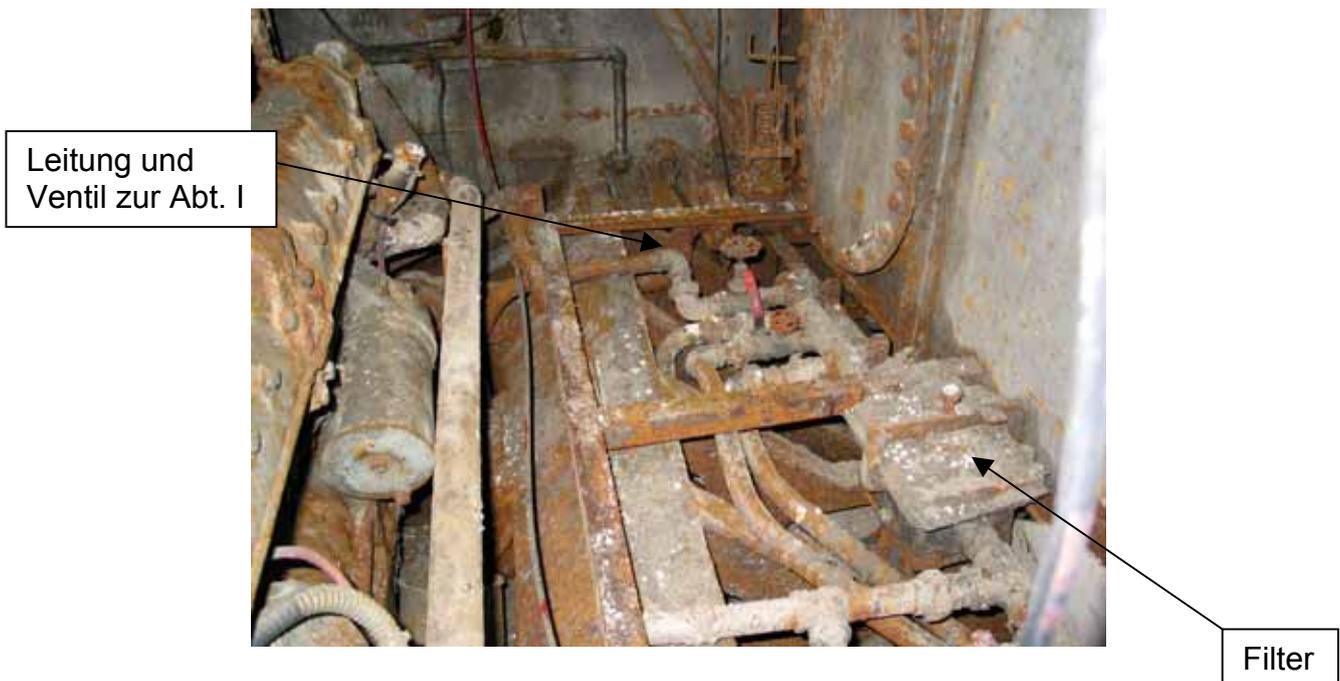
Abbildung 13: Ventilgruppe

Über eine Ventilgruppe, die im Maschinenraum an Steuerbordseite neben der Hauptmaschine unter den Flurplatten angeordnet war, konnten fünf verschiedene Bereiche gelenzt werden. Zeichnungen über die Lenzanlage waren in den See-BG- und GL-Unterlagen und auch an Bord nicht vorhanden, so dass die Zeichnung der Hauptlenzeinrichtung nach der vorhandenen Örtlichkeit an Bord erstellt wurde.

Bei der Besichtigung der BSU war das Ventil zur Abt. I vorne geöffnet, und die Leitung zu dieser Abteilung war durchgängig und nicht verstopft. Alle anderen Ventile, inklusive des Ventils „S“, in der Saugleitung zur Pumpe waren fest geschlossen. Das Ventil „S“ hatte zudem kein Handrad bzw. keinen Handhebel zur Bedienung des Ventils.

Eine Beschriftung der Leitungen und Ventile konnte nicht gefunden werden.  
Der Außenbords-Wasserauslauf war auf Bb.-Seite eben unter der Scheuerleiste.

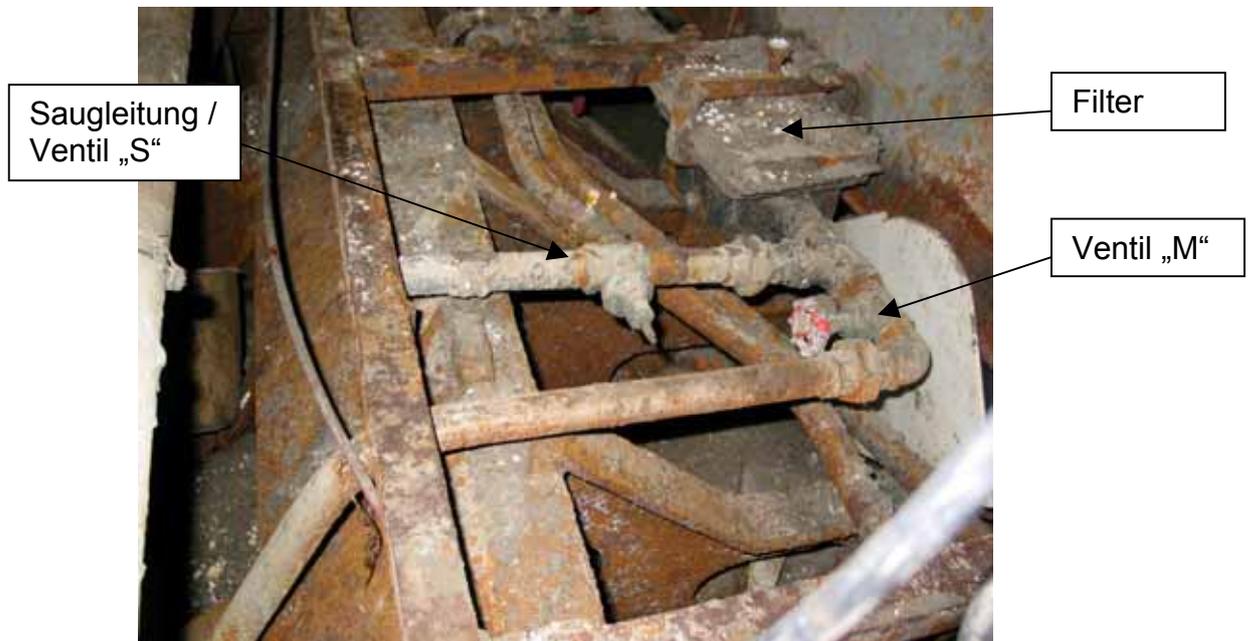
Abbildung 14: Saugleitung

Lenzen aus dem Maschinenraum sei permanent geschlossen zu halten. Um ein unbeabsichtigtes Lenzen und damit eine Wasserverschmutzung mit Öl aus dem Maschinenraum zu verhindern, sei dem Schiffsführer vor Fahrtantritt in Tönning erklärt worden, dass deswegen extra kein Handrad auf dieses Ventil montiert worden sei.

Bei der Untersuchung an Bord wurde das Ventil „M“ der Saugleitung aus dem Maschinenraumbereich geschlossen und mit montiertem Handrad vorgefunden. Das Saugventil „S“ der Leitung zur Hauptlenzpumpe war geschlossen, und das Handrad dieses Ventils war demontiert. Der Maschinenraumbereich konnte durch zwei Leitungen gelenzt werden. Die erste Leitung über Ventil „II“ lenzte aus dem nicht ölhaltigen Bereich außerhalb der Motorlängsträger über die Ventilgruppe und Filter zur Lenzpumpe. Mit der Leitung „M“ konnte direkt, unter Umgehung der Ventilgruppe und des Filters, aus dem Bereich unter der Hauptmaschine gelenzt werden.

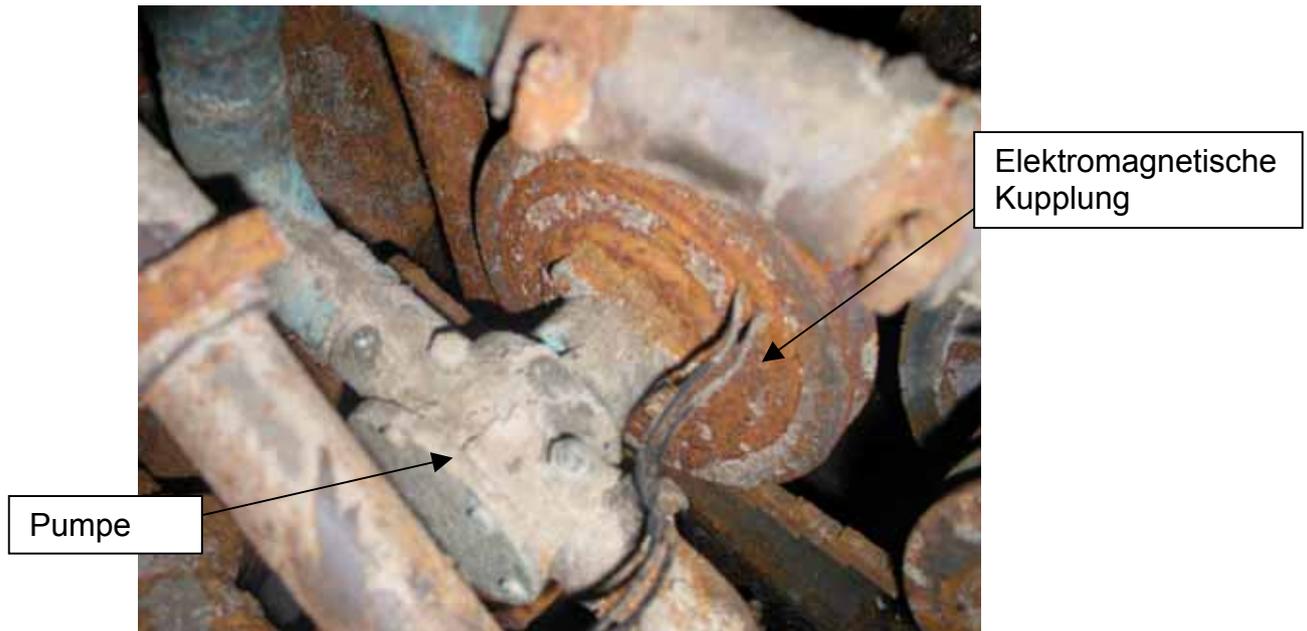
Abbildung 15: Hauptlenzpumpe

Mit der Hauptlenzpumpe hätten bei den 22“-Rohranschlüssen und 2000 Umdrehungen pro Minute an der Riemenscheibe ca. 370 l Wasser pro Minute aus dem Schiff gelenzt werden können.

Die Lenzeinrichtung war voll funktionstüchtig, jedoch wegen des zum Unfallzeitpunkt geschlossenen Ventils „S“ war ein Lenzen aus den Abteilungen nicht möglich.

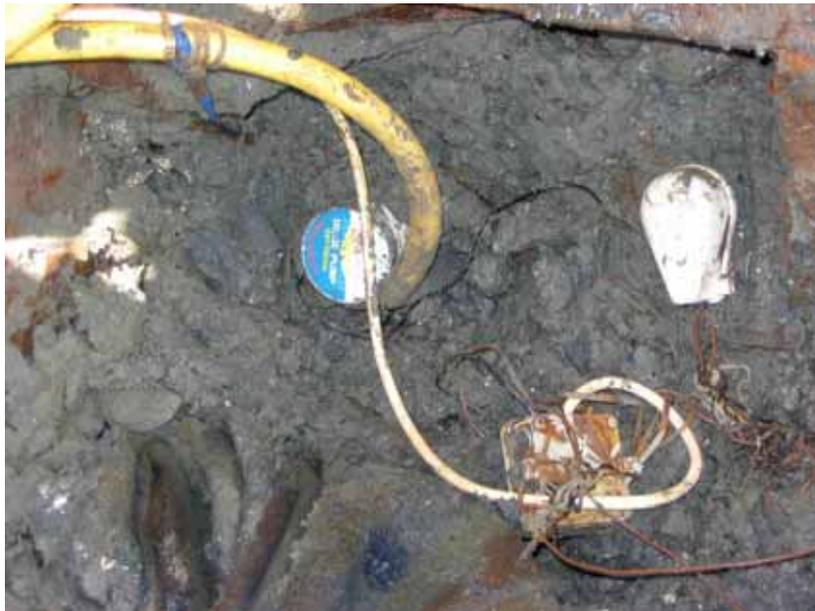
Abbildung 16: Lenzeinrichtung achtern

Nachdem das Schiff nicht mehr unter der Zulassung und Aufsicht der See-BG stand, sind offensichtlich in den hinteren Abt. III (Fahrgastraum hinten) und IV (offenes, versenktes Deck hinten) zusätzlich zur Hauptlenzeinrichtung im Maschinenraum noch zwei 12 V „Yachtlenzpumpen“ mit automatischen Schwimmerschaltern nachgerüstet worden. Der Auslauf der Lenzpumpe in der Abt. III war an Bb.-Seite unter der Scheuerleiste und der Auslauf der hinteren Pumpe an der Entwässerung vom Oberdeck angeschlossen. Deren Auslauf war an Stb.-Seite ebenfalls unter der Scheuerleiste. Diese beiden Lenzmöglichkeiten sollten, ebenso wie die Hauptlenzpumpe, von dem Schaltpaneel im Ruderhaus geschaltet werden können.

Die gesamte elektrische Verkabelung der Lenzpumpen war unfachmännisch mit Haushaltskabeln und Haushaltsverteilerdosen nicht nach Schiffsstandard ausgeführt worden. Es konnte nicht ermittelt werden, ob mit der elektrischen Anordnung der Schwimmerschalter ein automatisches Lenzen ohne Schaltung von der Brücke möglich war.

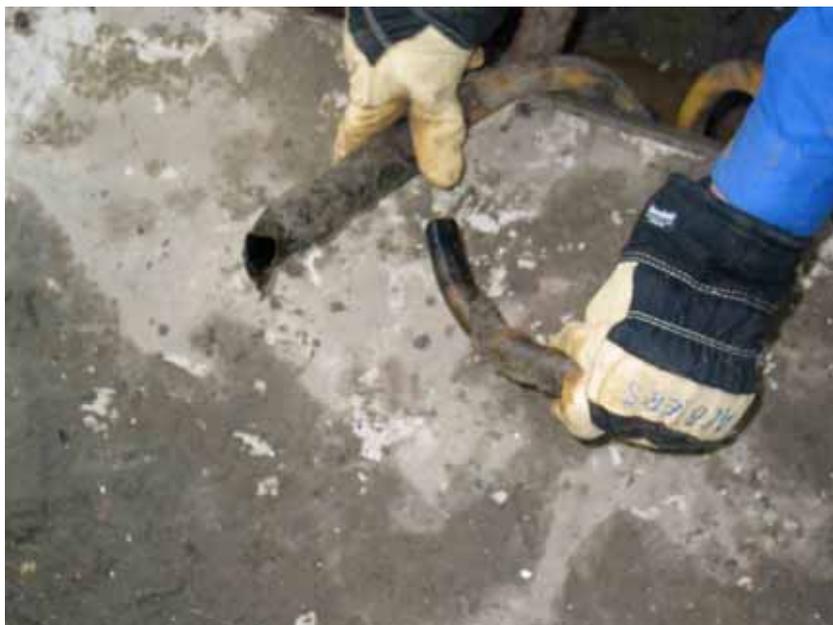
Abbildung 17: Lose Schlauchverbindung

Die Ansaugungen der Pumpen waren nicht verstopft. Es waren jedoch sämtliche Schlauchverbindungen nicht mit Rohrschellen gesichert. Die Schläuche waren nur ineinander gesteckt und mit Klebeband als Sicherung umwickelt.

Die Funktionstüchtigkeit dieser beiden Pumpen konnte nicht nachgewiesen werden.
