Summarischer Untersuchungsbericht 327/05

**Überbordgehen und anschließender Tod durch
Ertrinken des Bootsführers
der Segelyacht UNIKUM
am 13.08.2005 vor Warnemünde**

1. November 2006

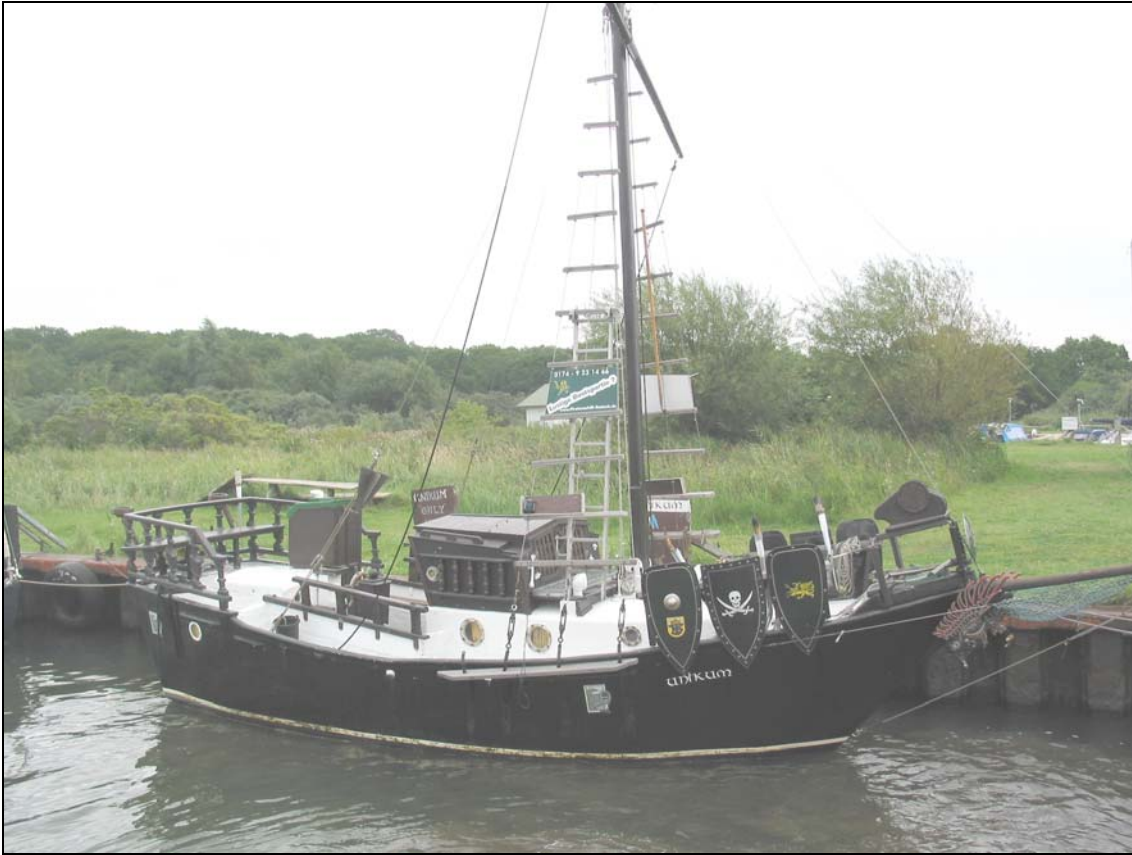
Abbildung 2: Die Segelyacht UNIKUM

Der Mast steht auf dem Kajütdach und wird mit zwei Vorstagen, zwei Backstagen und je drei Wanten gehalten. Die Wanten sind über außen liegende hölzerne Rüsten zu den Püttingeisen geführt (Abbildung 2).

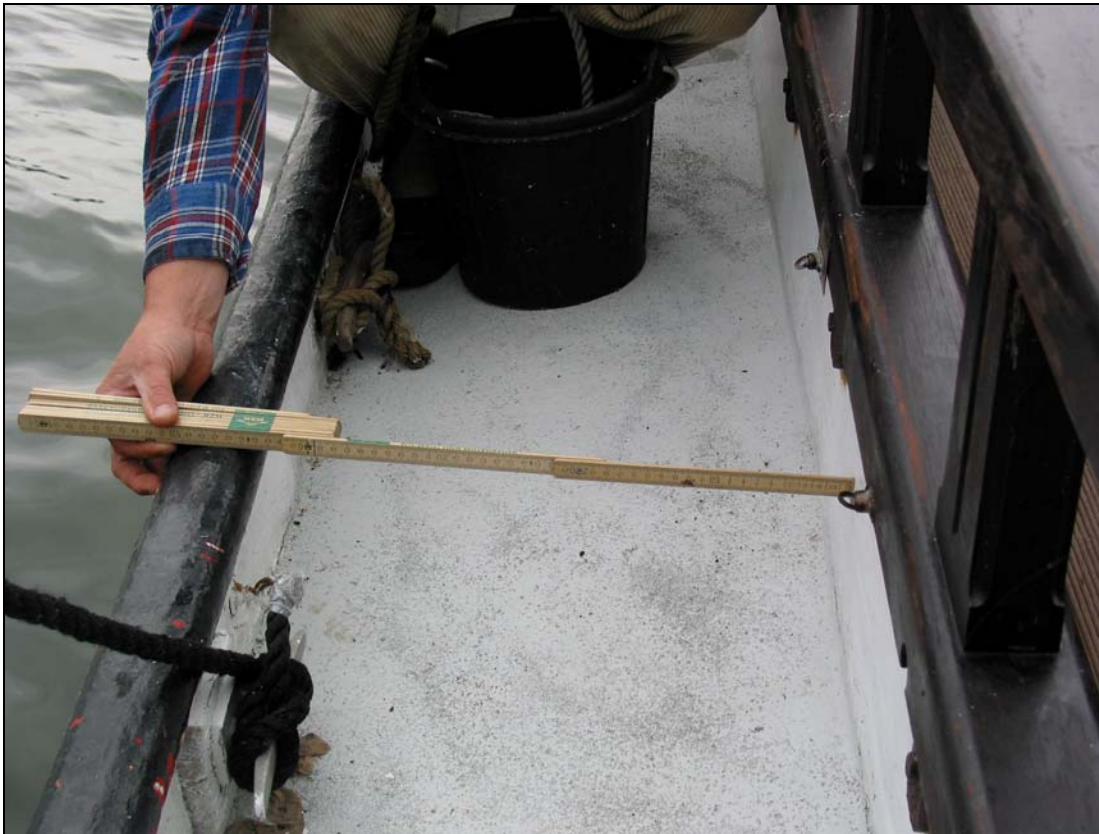
Abbildung 5: Seitengang und Klampe auf der Stb.-Seite

Die Seitengänge entlang des vorderen Aufbaus sind nicht durch eine Reling zur See hin geschützt. Die Außenkante bildet ein 0,17 m hohes Süll (Abbildung 5).

Zum Dichtholen der Schoten des Rahsegels muss man sich jeweils in den ungesicherten Seitengang begeben, da sich hier die Klampe für die Schot befindet (Abbildung 5). Eine Umlenkung der Schot war nicht vorgesehen.
