**Summarischer  
Untersuchungsbericht 332/05**

**Grundberührung des TMS HALIFAX**

**am 19.08.05 um 01:38 Uhr**

**auf der Unter-Elbe**

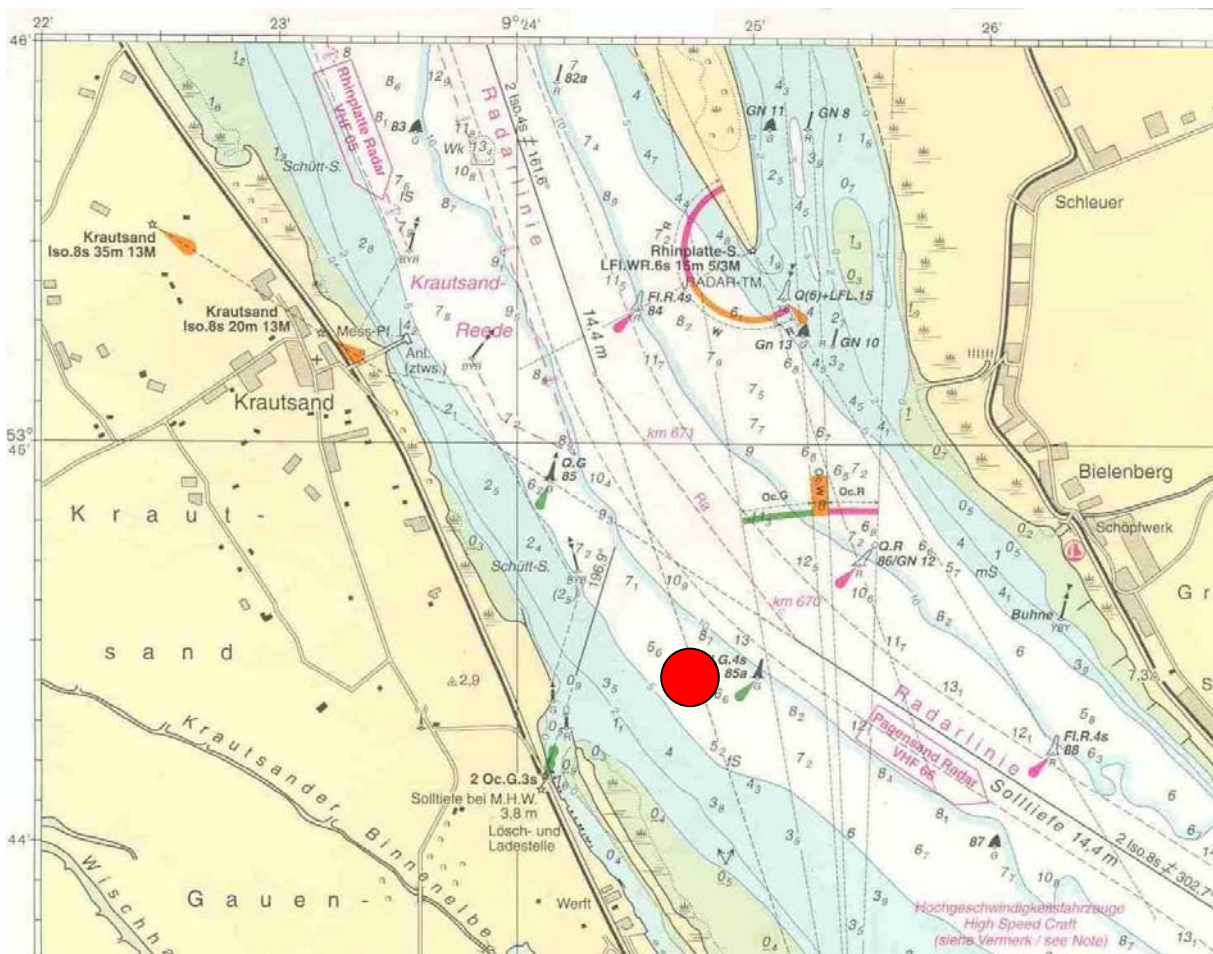
Abbildung 1: Seekarte - Unfallposition

Art des Ereignisses: Schwerer Seeunfall, Grundberührung  
Datum/Uhrzeit: 19.08.05  
Ort: Elbe bei Leuchttonne 85a  
Breite/Länge:  $\phi$  53°44,4' N  $\lambda$  009°24,8' E
