Bundesstelle für Seeunfalluntersuchung
Federal Bureau of Maritime Casualty Investigation
Bundesoberbehörde im Geschäftsbereich des Bundesministeriums
für Verkehr, Bau und Stadtentwicklung

Untersuchungsbericht 347/05

Schwerer Seeunfall

**Kollision der
SY ALIADO mit der SY KATTEGAT
am 25. Juli 2005
im Fahrwasser Rudkøbing Løb/DK**

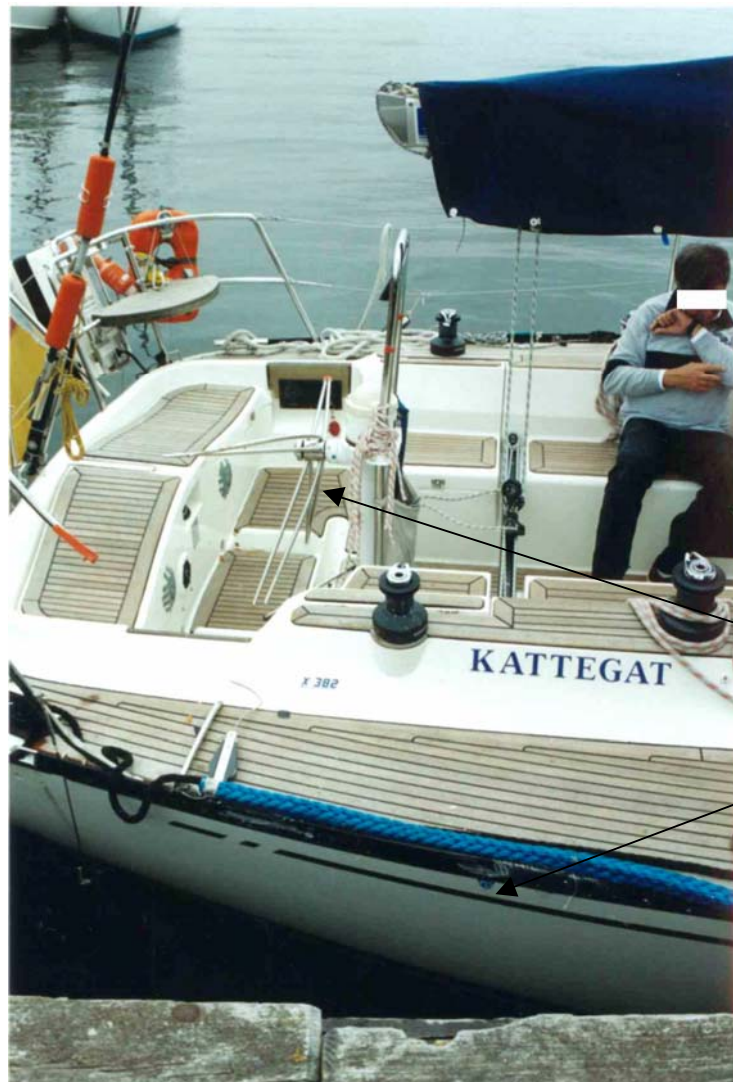
Abbildung 4: Schäden an Bord SY KATTEGAT

Die Schäden an Bord der SY KATTEGAT betragen ca. 10.000,-- €. Das Steuerrad war total zerstört. Der Heckkorb, einige Relingsstützen und der Relingsdraht sowie GFK am Rumpf waren beschädigt.

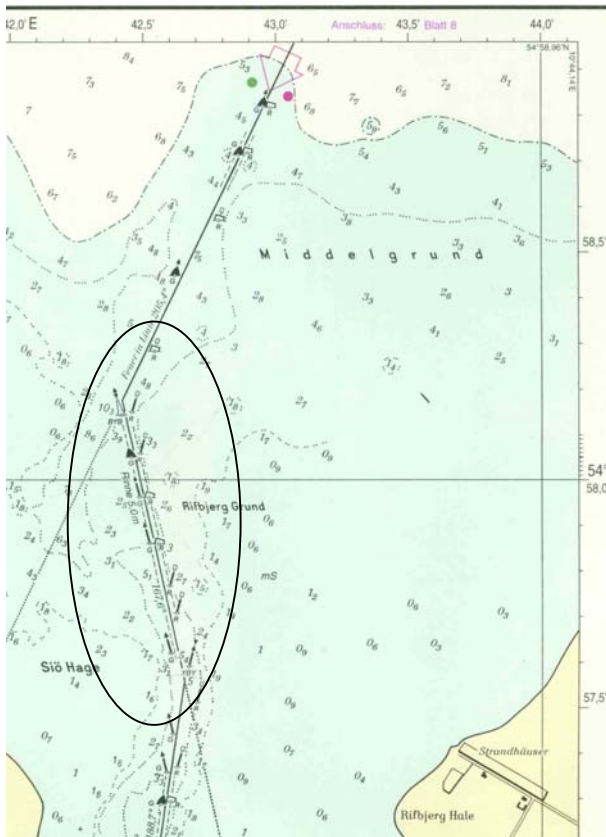
Abbildung 5: Seekarte BSH Nr. 15

Nach der BSH-Seekarte Nr. 15 ist die Betonung der Bb.-Fahrwasserseite ab der Tonne Naversgrund Ost wie folgt:

2 rote Spierentonnen mit Toppzeichen, 2 rote Stumpftonnen, 2 rote Spierentonnen mit Toppzeichen, gelb-schwarz-gelbe West-Kardinaltonne mit Toppzeichen.

Der Verlauf der Tiefenlinien in beiden Seekarten ist nicht identisch. Nach der BSH-Karte ist die 2 m Linie neben den roten Tonnen ca. 1 Kabellänge entfernt. Lediglich zwei örtlich begrenzte Flachs mit 1,8 m und 1,5 m Wassertiefe sind im Abstand mit ca. 1/2 Kabellänge eingezeichnet. Diese zwei flachen Stellen sind in der Seekarte S5A des NV-Verlages nicht eingezeichnet, und die 2 m Linie geht nahe bis an das Fahrwasser heran. Dadurch, dass die 2 m Linie bei einer roten Stumpftonne unterbrochen ist, könnte der Eindruck entstehen, dass diese Tonne direkt auf der 2 m Linie liegt. Die Fahrwasser-Rinne ist jedoch mit 5 m bezeichnet, und von daher muss diese Tonne auf mindestens 5 m Wassertiefe positioniert sein.

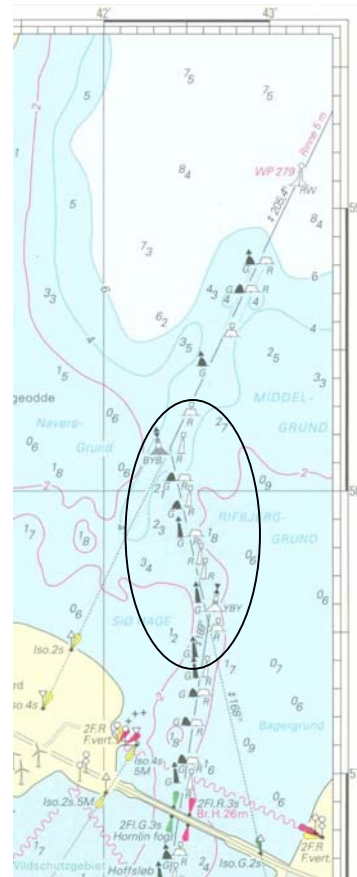
Abbildung 6: Seekarte NV S5A

Die Betonung nach der Seekarte S5A des NV-Verlages ist:

1 rote Spierentonne mit Toppzeichen, 1 rote Stumpftonne, 1 rote Spierentonne mit Toppzeichen, 1 rote Stumpftonne, 2 rote Spierentonnen mit Toppzeichen, West-Kardinaltonne mit Toppzeichen.

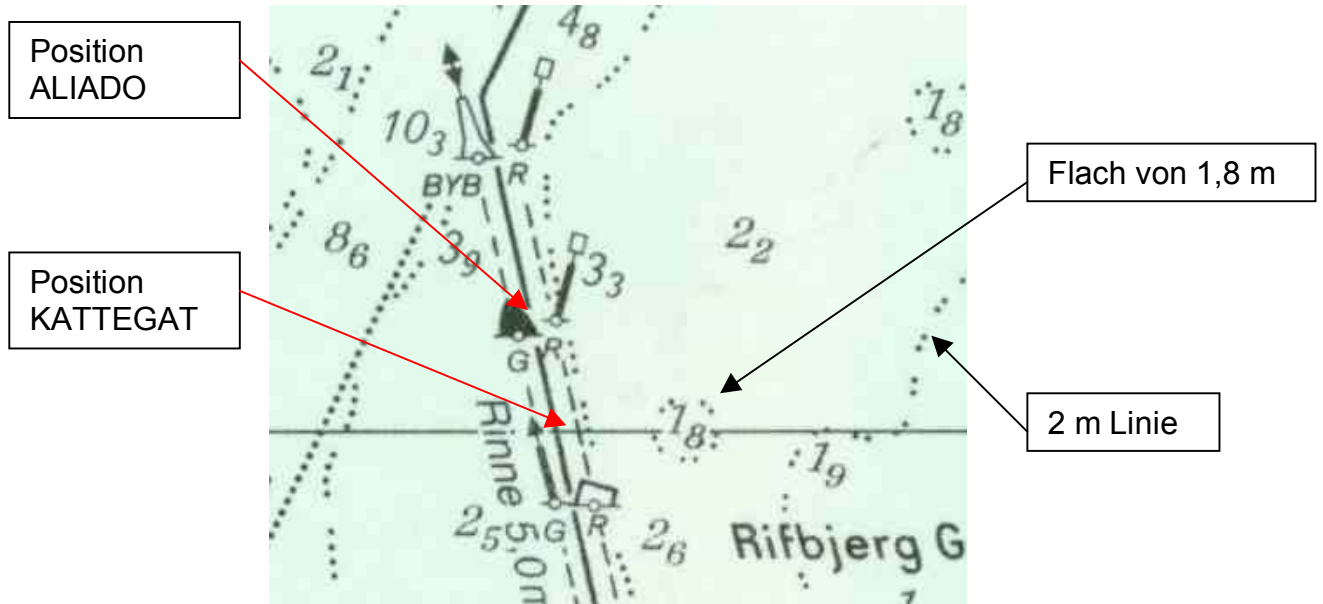
Abbildung 7: BSH Seekarte D15

Der Schiffsführer der SY ALIADO hatte den Kollisionsort nahe der ersten grünen Stumpftonne nach der Untiefentonne Naversgrund Ost mit der Position $\phi 54^{\circ}58,07'N$ und $\lambda 010^{\circ}42,46'E$ in seiner an Bord verwendeten BSH-Seekarte eingetragen.

Die beiden angegebenen Orte sind in den nachfolgenden vergrößerten Seekartenausschnitten eingezeichnet:

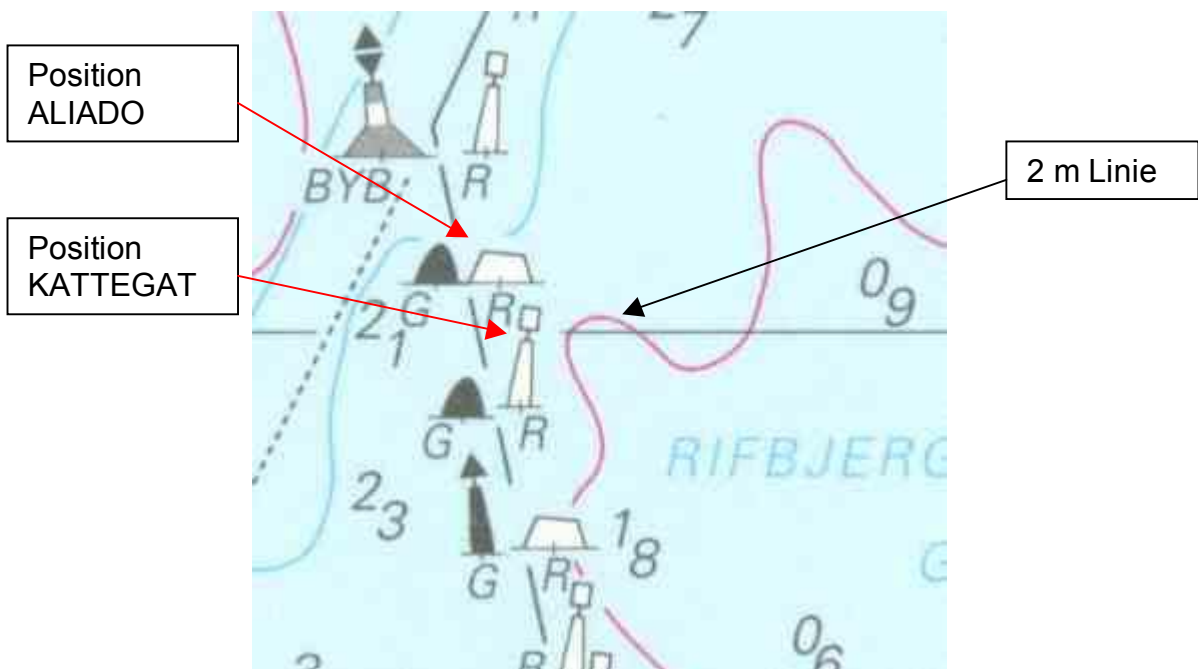
Abbildung 8: NV-Verlag Seekarte S5A

Die Schiffsführerin der SY KATTEGAT gibt als Kollisionsort die Position ϕ 54°58,0'N und λ 010°42,5'E an. Dieser Ort ist im Logbuch vermerkt und in eine Kopie der an Bord gewesenen Seekarte S5A des NV-Verlages eingetragen worden.

Der Verlauf der 2 m Linie in der Seekarte des NV Verlages entspricht danach nicht den Daten der Royal Danish Administration of Navigation and Hydrography. Die 2 m Linie ist in der Seekarte des NV Verlages bis direkt an die 5 m Fahrwasserrinne gezeichnet und insoweit nicht korrekt angegeben. In beiden Seekarten sind die Tonnentypen und Toppzeichen nicht mit den dänischen Angaben identisch.

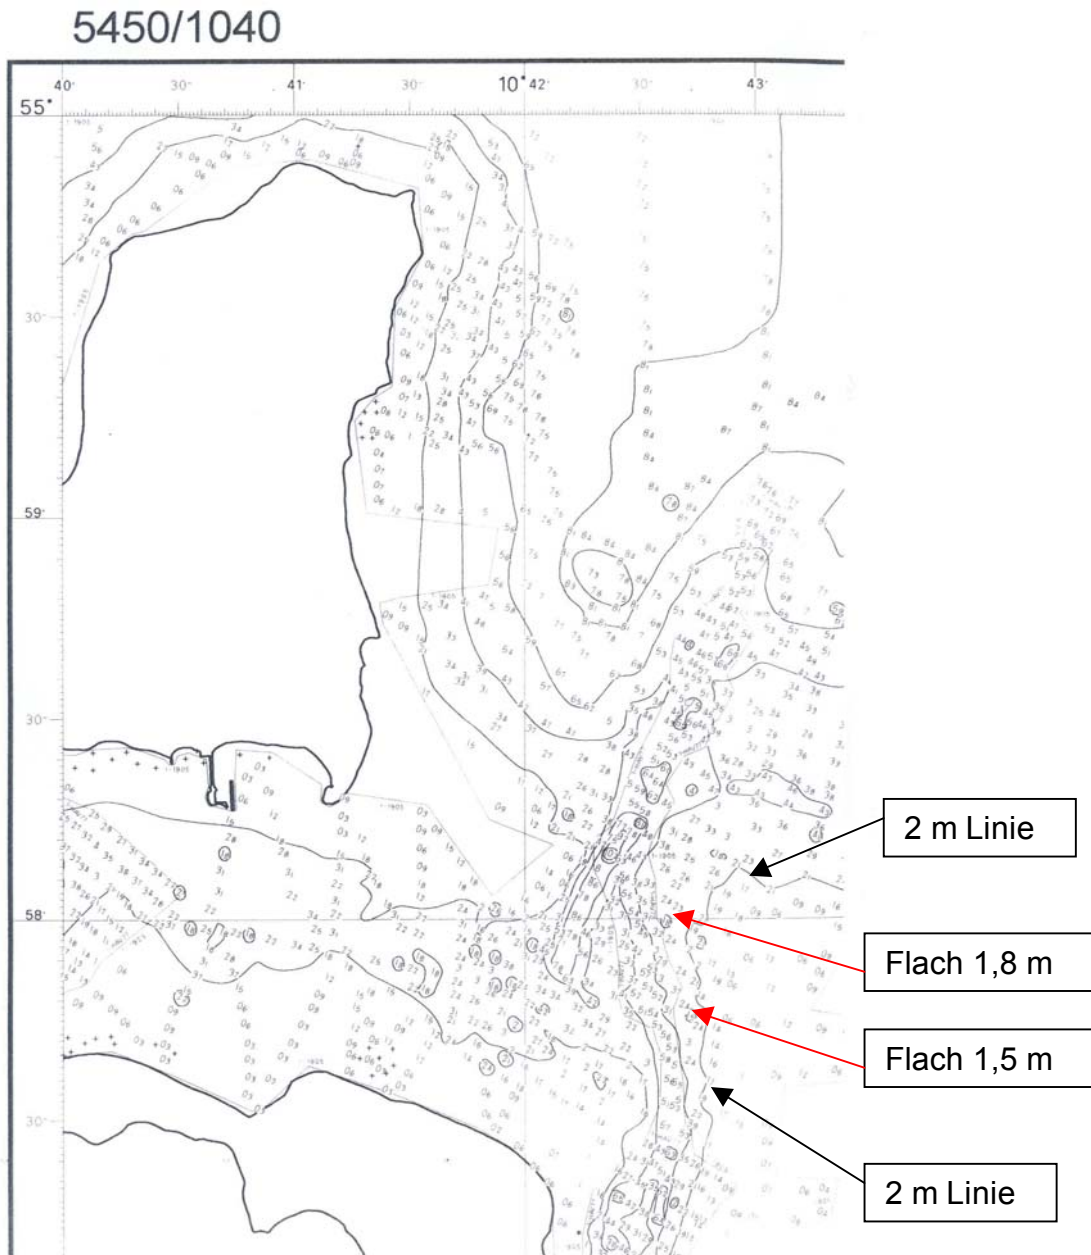
Abbildung 9: Peildaten

Die aus Dänemark übermittelten Peildaten der Wassertiefe sind identisch mit den Angaben in der BSH-Seekarte Nr 15. Insbesondere der Verlauf der 2 m Linie und die Lage der zwei Flachs von 1,8 m und 1,5 m auf der Bb.-Seite des Fahrwassers entsprechen den Angaben in der Seekarte des BSH.

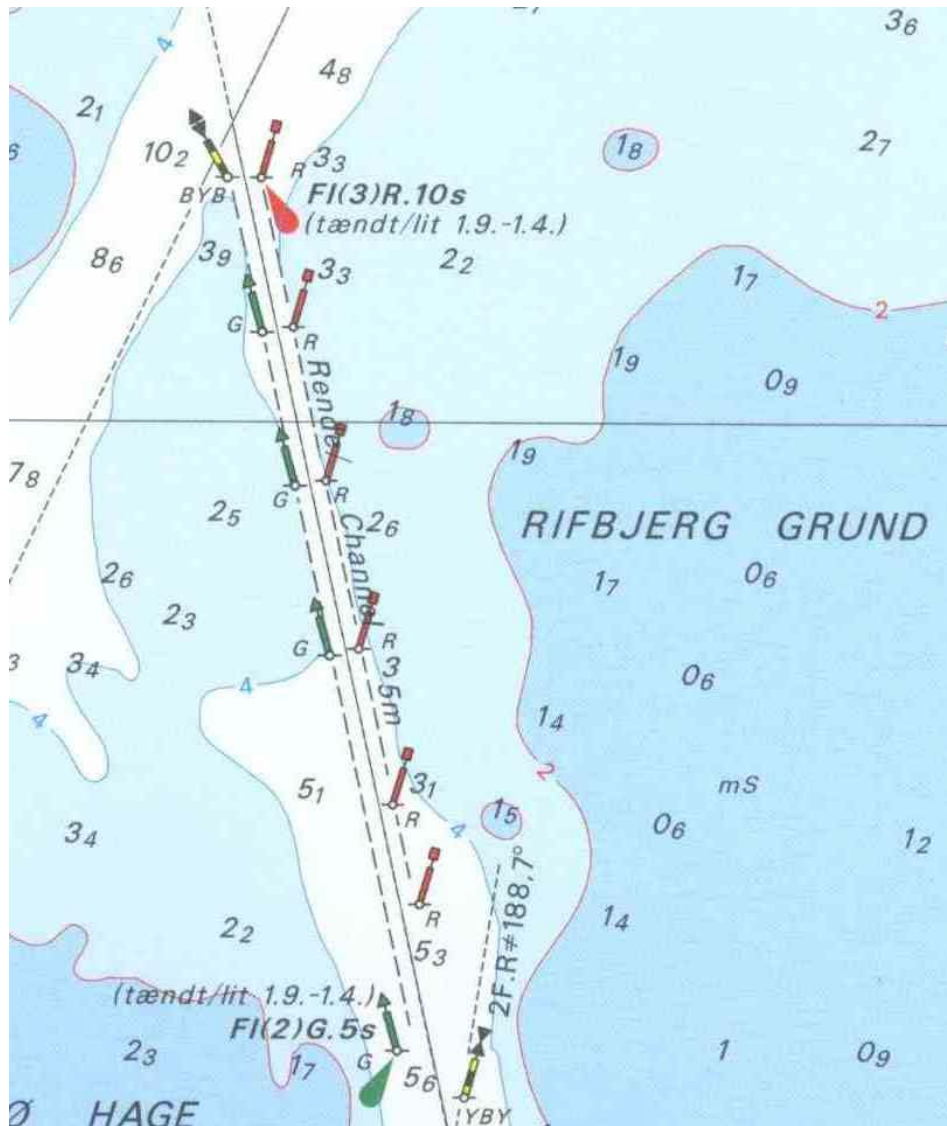
Abbildung 10: Krt. 318 - Delius Klasing

Auf dem deutschen Markt sind für Wassersportler neben den Amtlichen Karten für die Sportschiffahrt des BSH und den Sportschiffahrtskarten der NV Verlagsgesellschaft mbh, Arnis, noch die Delius Klasing Sportbootkarten zu bekommen. Dem Satz 1 - Kieler Bucht und Rund Fünen - ist der nachfolgende Ausschnitt aus der Detailkarte KRT. 318 (berichtigt bis 04/2005), Maßstab 1:15.000, entnommen. Der Fahrwasserverlauf und die Tonnenangaben vom Rudkøbing Løb stimmen in dieser Seekarte voll mit den dänischen Peil- und Tonnenangaben überein.

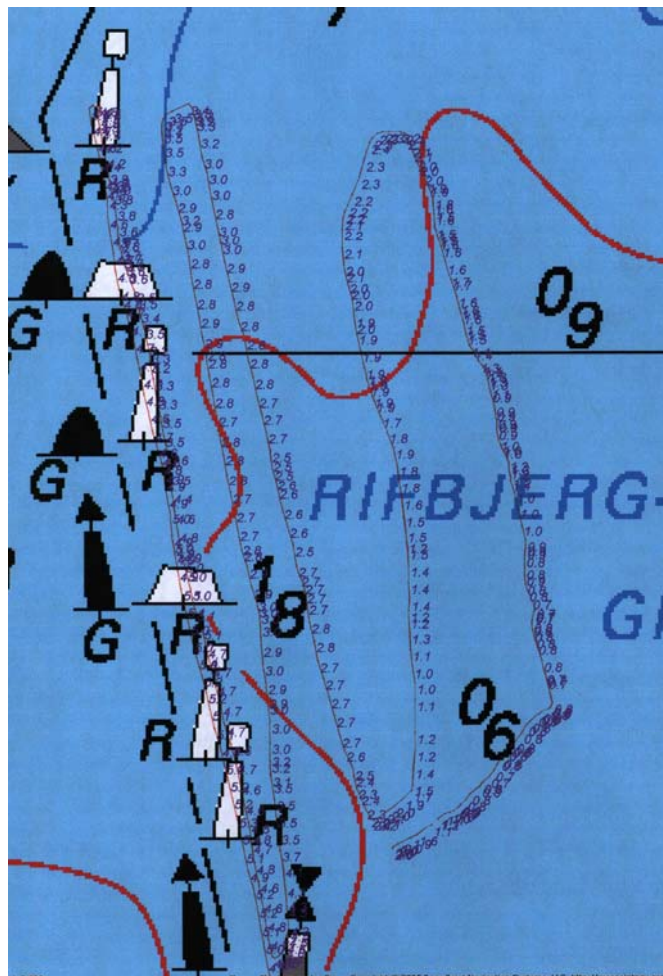
- a) *Unsere Mandantin hat den Bereich Rudkøbing Løb einer erneuten Überprüfung insbesondere in bezug auf die Tiefenangaben im Bereich Rifbjerg-Grund überprüft. Eine Kopie der am 07.06.2006 durchgeführten Verpeilung in einer Vergrößerung der bisherigen Karte fügen wir in der Anlage bei.*

Hieraus ergibt sich, dass die Tiefenangaben in allen drei Karten (Delius Klasing, BSH und Nautische Veröffentlichungen) in dem relevanten Bereich nicht korrekt sind. Das in der Seekarte des BSH angegebene Flach von 1,8 m (südöstlich der ersten Backbord-Untiefentonne Naversgrund Ost) ist nicht existent (diese Untiefe ist auch in der Karte des Delius Klasing Verlages eingetragen); die Peildaten weisen dort Wassertiefen von 2,8 m aus.

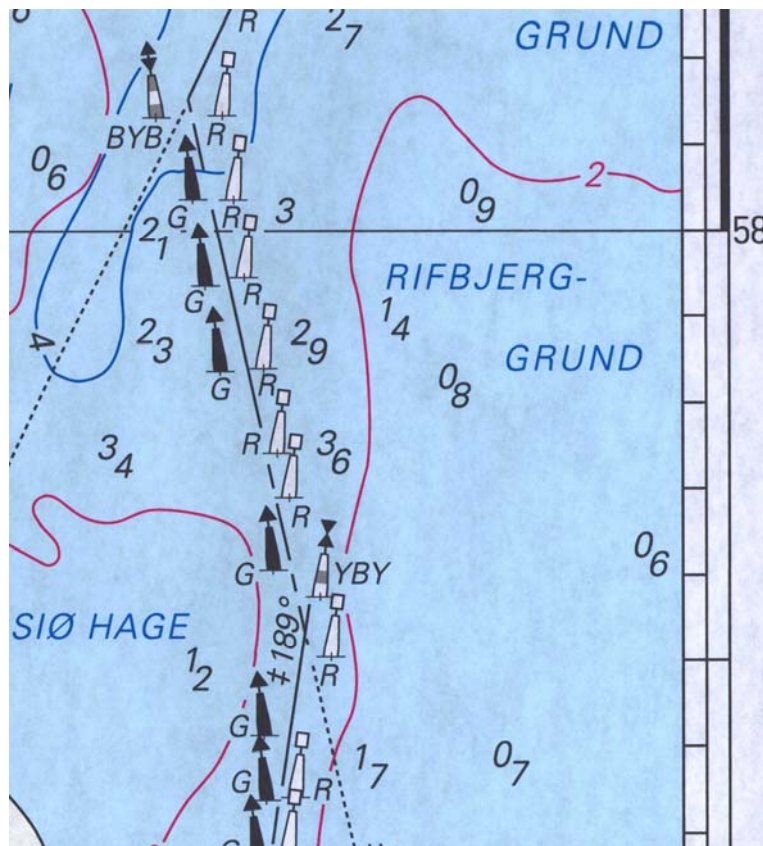
- d) Der Verlauf der 2 m Linie in der Seekarte unserer Mandantin entspricht nicht den Daten des Royal Danish Administration of Navigation and Hydrography, die dortigen Angaben sind aber ebenfalls nicht zutreffend. Wir überreichen die anhand der Vermessung korrigierte Karte mit den aktuellen Tiefenlinien als Anlage 2.

- e) Unsere Mandantin hat ihre Seekarte wie vorstehend dargelegt korrigiert. Es ist ein Hinweis aufzunehmen, dass in der Seekarte des NV-Verlages zwischenzeitlich eine Aktualisierung erfolgt ist.
