Bundesstelle für Seeunfalluntersuchung
Federal Bureau of Maritime Casualty Investigation
Bundesoberbehörde im Geschäftsbereich des Bundesministeriums
für Verkehr, Bau und Stadtentwicklung

Untersuchungsbericht 39/05

**Kollision des TMS STOLT FULMAR
mit Fähranleger
am 29. Januar 2005 in Hamburg**

1. Mai 2006

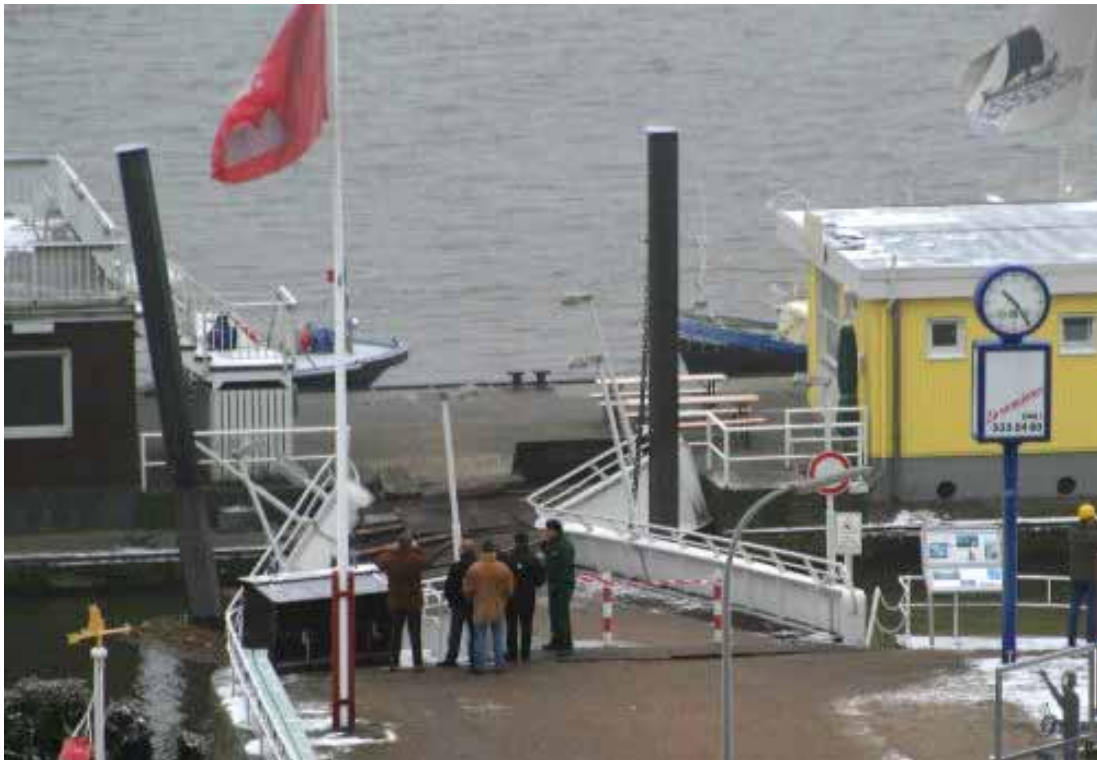
Abbildung 3: Fähranleger Blankenese

Der Fähranleger wurde durch die Kollision erheblich beschädigt (s. Abb. 3) und der Sachschaden auf 2 Mio. Euro geschätzt. Die SCHLEPPKO 7 wurde im Heckbereich an Bb.-Seite beschädigt und machte Wasser. Es traten geringfügig Betriebsstoffe aus. Die Feuerwehr legte vorsorglich eine Ölsperre aus und setzte Lenzpumpen ein. Die STOLT FULMAR war am Wulstbug leicht deformiert und hatte einen ca. 20 cm langen Riss in der Außenhaut an Bb.-Seite des Wulstbuges in Höhe der Wasserlinie sowie Farbabschürfungen. Es traten keine Betriebsstoffe oder Schwefelsäure aus.

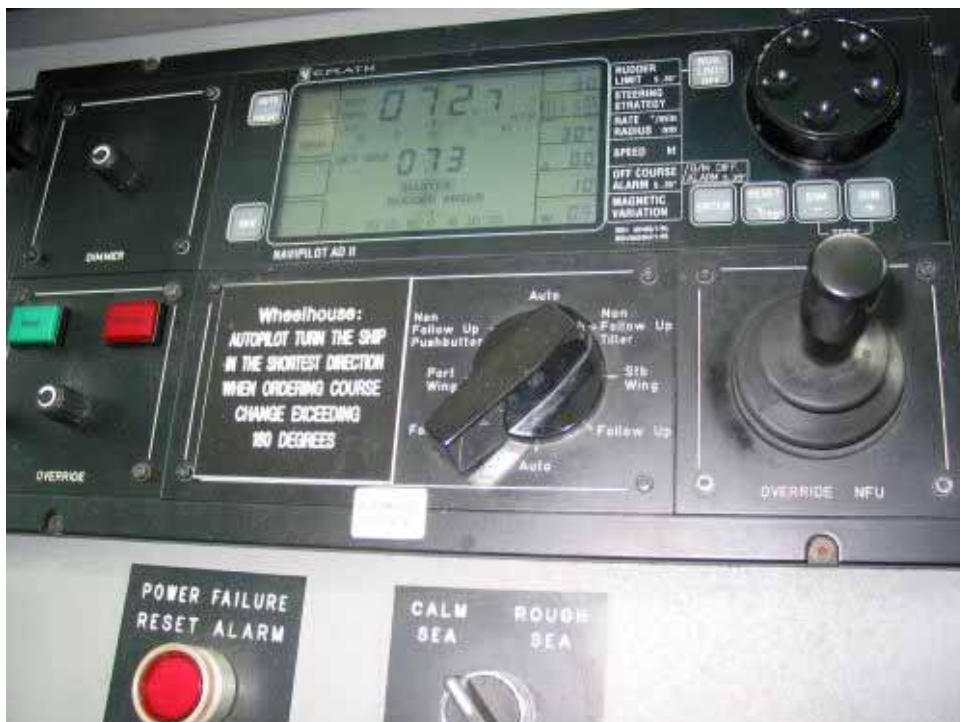
Abbildung 4: Ruderartenwahlschalter mit Selbststeueranlage

Der Steuerartenwahlschalter (s. Abb. 4) hat 8 Schaltpositionen. Die Selbststeueranlage Navipilot AD II kann über die Positionen „Auto“ oben und unten eingeschaltet werden. Halbrechts oben befindet sich die Position „Non Follow Up Tiller“. Damit wird auf den „Override-Tiller“ unmittelbar neben dem Steuerartenwahlschalter (Conning-Position) geschaltet. In der Mitte rechts und links können über die Positionen „Stb. Wing“ und „Port Wing“ die Steuerungen in den Brückenknochen geschaltet werden. Die Steuerarten NFU bzw. FU sind hier nicht bezeichnet. In den Positionen halbrechts und halblinks unten „Follow Up“ kann das Handrad am Rudergängerstand (s. Abb. 5) geschaltet werden. Der Drehwinkel des Handrades beträgt ca. 90° nach Bb. und Stb.. Halblinks oben befindet sich die Position „Non Follow Up Pushbutton“ für die Knopfsteuerung am Rudergängerstand (s. Abb. 5). Vor dem Rudergängerstand befindet sich ein Ruderlagenanzeiger (s. Abb. 6), der an der Brückendecke montiert ist und von Stb., Bb. und vom Rudergänger abgelesen werden kann. An der Conning-Position befindet sich eine Ruderlagenanzeige auf dem Pult vor dem Sitz in Augeshöhe sowie am Multifunktionsbildschirm. Weitere Ruderlagenanzeiger befinden sich an den anderen Steuerständen. Die Wendeanzeiger (Rate of turn) bekommen nach Aussage der Besatzung ihr Signal vom Kreiselkompass. Dieses Signal ist im Gegensatz zum selbsttätigen Wendeanzeiger zeitverzögert.

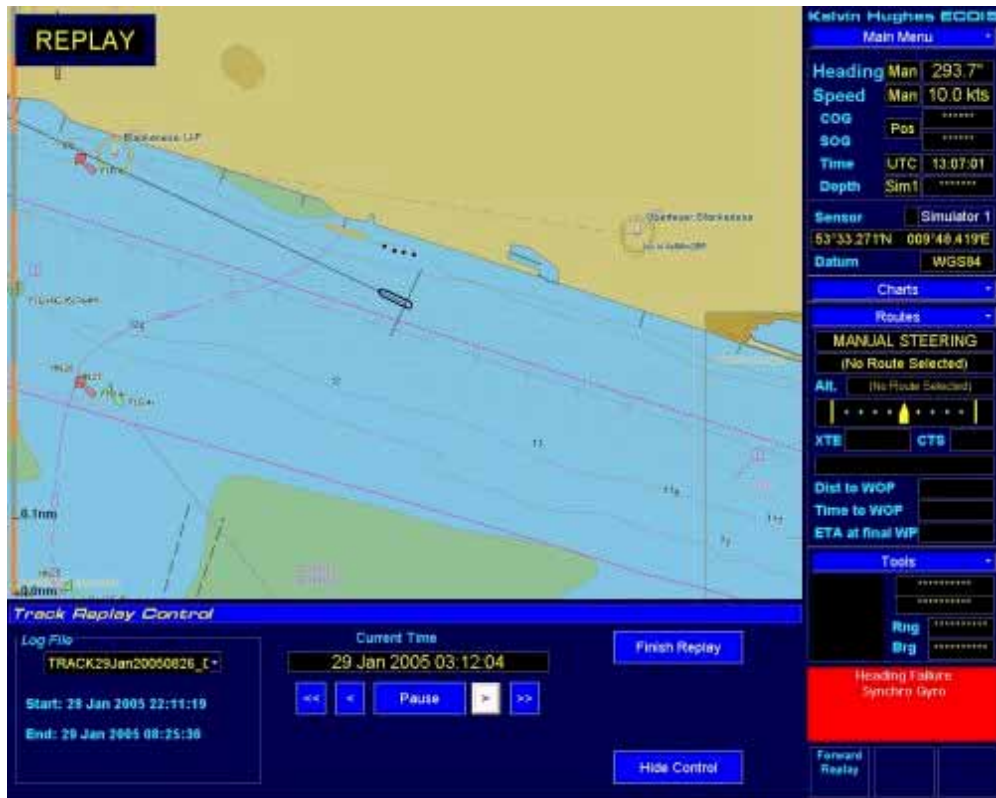
Abbildung 8: Elektronische Seekarte, Andrehen nach Stb.

Die Auswertung der elektronischen Seekarte durch das Wiedergabesystem von Kelvin Hughes ergab, dass die STOLT FULMAR um 04:12:04 Uhr MEZ⁵ auf Dalbenhöhe vor dem Anleger Blankenese nach Stb. andrehte (s. Abb. 8) und um 04:12:53 Uhr (s. Abb. 9) den Anleger rammte. Der parallele Abstand zum Anleger betrug vorher ca. 1 kbl. Die Geschwindigkeits- und Ruderlagenaufzeichnungen als Sensorinformationen der STOLT FULMAR standen der BSU nicht zur Verfügung. Die Geschwindigkeit wurde im System manuell vorgegeben. Bei der Kreiselnkursinformation trat ein Synchronisationsfehler auf. Die angezeigten Kurse waren jedoch plausibel.

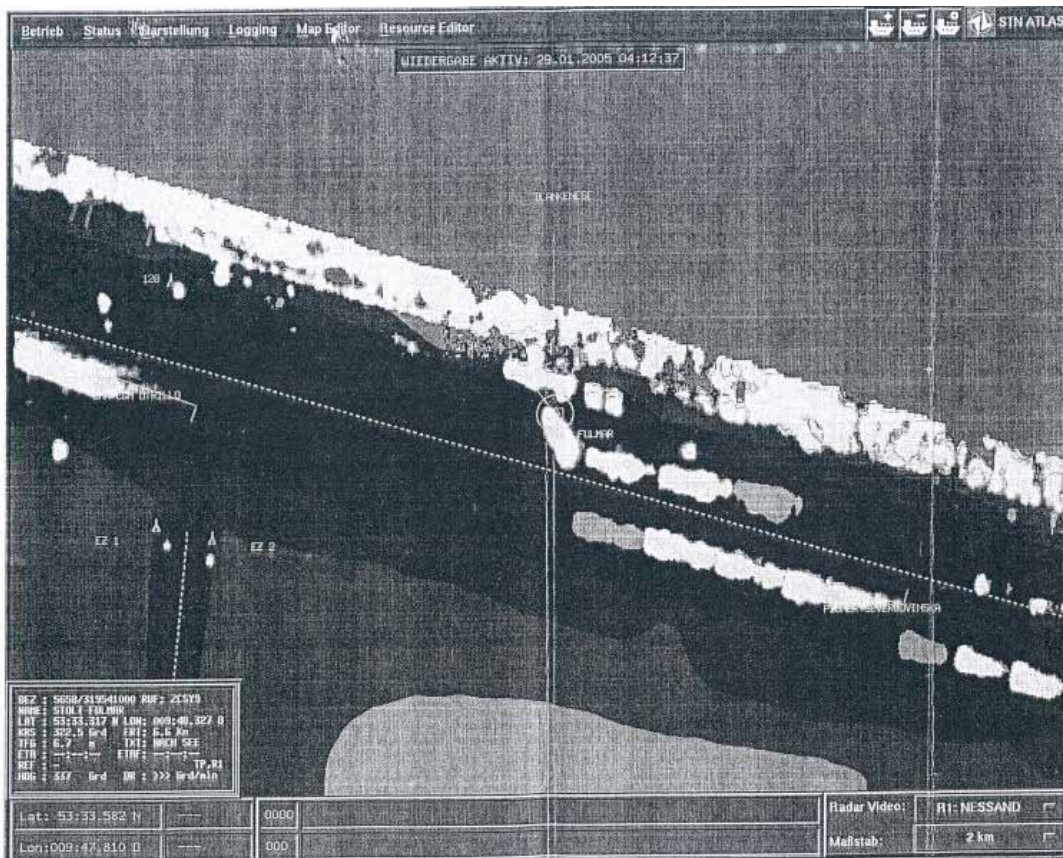
Abbildung 10: Radaraufzeichnung Schiffsverkehrsdienst (VTS) Hamburg

Nach den Radaraufzeichnungen des Schiffsverkehrsdienstes (VTS) Hamburg betrug die Fahrt über Grund unmittelbar nach dem „Ausdemrunderlaufen“ noch vor dem Fähranleger 6,6 kn, also ca. 3,4 m/s (s. Abb. 10). Die Geschwindigkeitsmessungen stimmen mit den Aussagen der Besatzung überein.
