Bundesstelle für Seeunfalluntersuchung
Federal Bureau of Maritime Casualty Investigation
Bundesoberbehörde im Geschäftsbereich des Bundesministeriums
für Verkehr, Bau und Stadtentwicklung

Untersuchungsbericht 465/05

Schwerer Seeunfall

**Festkommen des MS ILKA
am 14. November 2005
über einer Unterwasserleitung
auf dem Fluss Tay vor Perth (UK)**

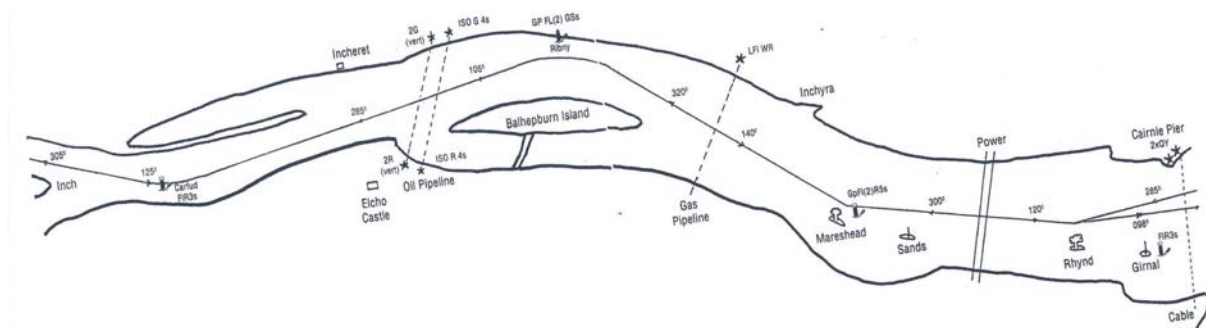
Abbildung 4: Auszug Perth Harbour Passage Plan

Das Perth & Kinross Council hat für die Passage von Dundee bis Perth einen Segelplan mit empfohlenen Kursen und Manöverhilfen veröffentlicht, der auf dem Revier eingehalten werden sollte (s. Abb. 4). Das Revier wird als schwierig und riskant beschrieben. Auf Tiefenangaben im Plan wurde verzichtet. Der Tidenstrom wird im Bereich der Unfallstelle mit +/- 0,5 bis 0,6 kn angegeben. An der Unterwasserleitung gibt es einen Hinweis auf eine flache Stelle, die nicht skizziert ist (s. 4.4.1 und Abb. 4).

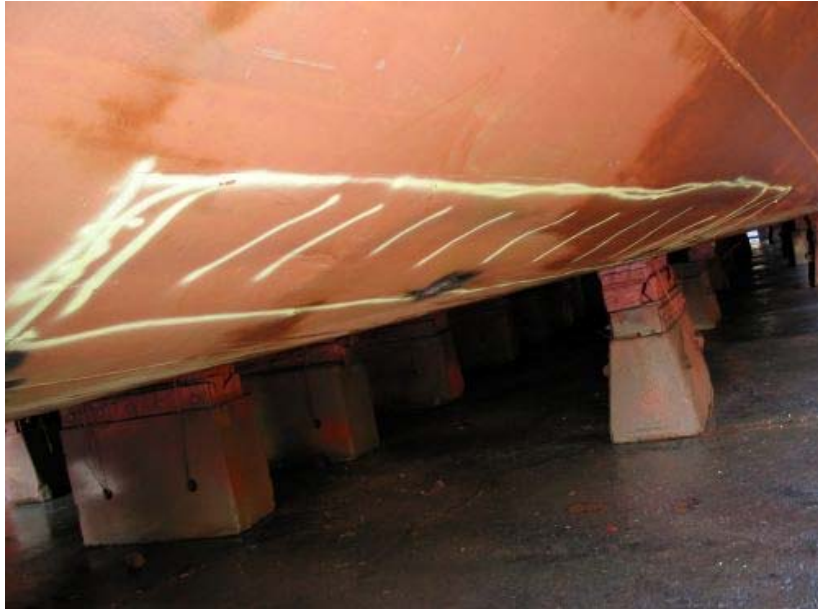
Abbildung 6: Bodenschaden ILKA

Bei der Rumpfbesichtigung stellte die BSU vorne an Bb.-Seite hinter dem Bugstrahlruderkanal Eindellungen fest, die bereits mit Kreide markiert waren (s. Abb. 6). Es sollen ca. 3 m² Platten ersetzt werden. Hinten am Propeller und Ruder

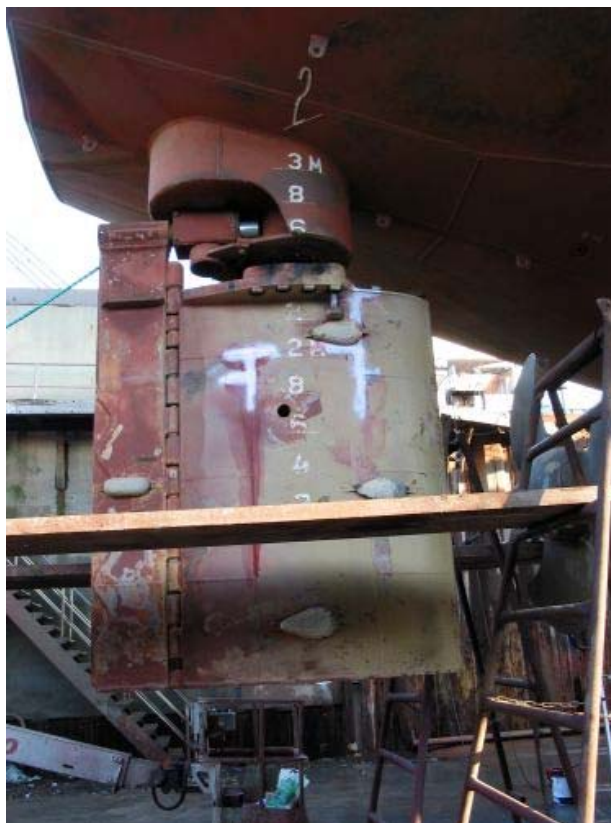
Abbildung 7: Ruder und Propeller ILKA

waren leichte Dellen und Verbiegungen sichtbar (s. Abb. 7). Die Blätter des Verstellpropellers konnten per Hand etwas bewegt werden. Am Boden lag ein Teil eines Fischernetzes, das sich am Propeller verfangen hatte. Die Schäden achtern sind wahrscheinlich nicht auf den Unfall zurückzuführen. Nach Schätzungen der Reederei lassen sich die Gesamtkosten auf ca. 120.000,-- € beziffern. Davon sollen 40.000 Pfund Schlepperkosten sein.

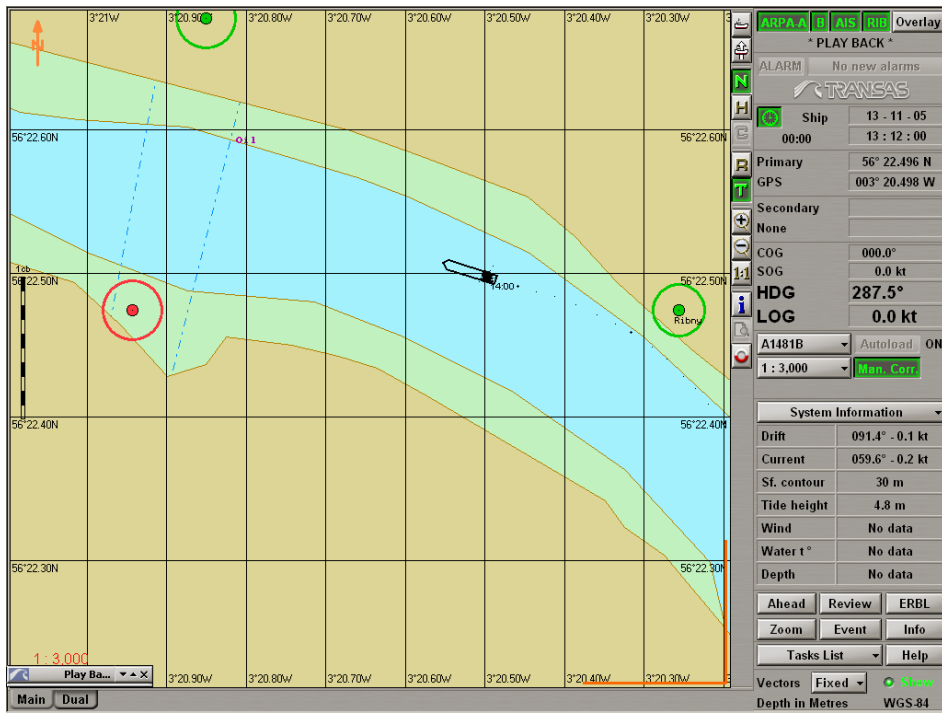
Abbildung 8: Festkommen am 13. November 2005

Die Daten der elektronischen Seekarte des Typs ECS Transas Navisailor 2400 geben im Vergleich zum Perth Harbour Inward and Outward Passage Plan sowie der Seekarte BSH Nr. 228 eine sehr generalisierte Darstellung der Topographie wieder. Danach entsprach die abgelaufene Bahn der ILKA den Empfehlungen des Perth & Kinross Council im Inward and Outward Passage Plan. In den Abb. 8 und 9 sind die von der ECS gespeicherten Daten visualisiert und dokumentieren das zweimalige Festkommen der ILKA.

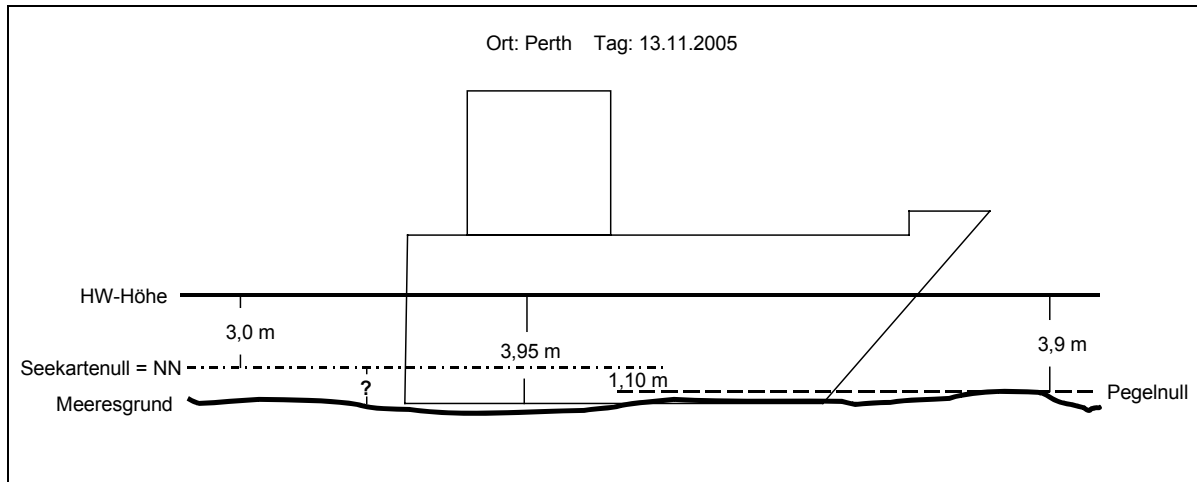
Wasserstandsverhältnisse am 13. November 2005
entsprechend der Tab. 1 und Tab. 2

Das bedeutet, dass von den Werten der Tab. 2 1,10 m abgezogen werden müssen, um auf die Höhe über Seekartennull zu kommen.

ODN (Ordnance Datum Newlyn) (Normalnull) = Chart Datum (Seekartennull)
Gauge zero (Pegelnull) = 1,10 m unter ODN (Normalnull) im Fluss Tay

Der Sachverhalt ist noch einmal in folgender Skizze zusammengefasst:
