Bundesstelle für Seeunfalluntersuchung
Federal Bureau of Maritime Casualty Investigation
Bundesoberbehörde im Geschäftsbereich des Bundesministeriums
für Verkehr, Bau und Stadtentwicklung

Untersuchungsbericht 09/06

Schwerer Seeunfall

Kollision
zwischen MS TOR DANIA
und Schleppzug EMS TUG
am 10. Januar 2006
um 00:12 Uhr MEZ
auf der Elbe

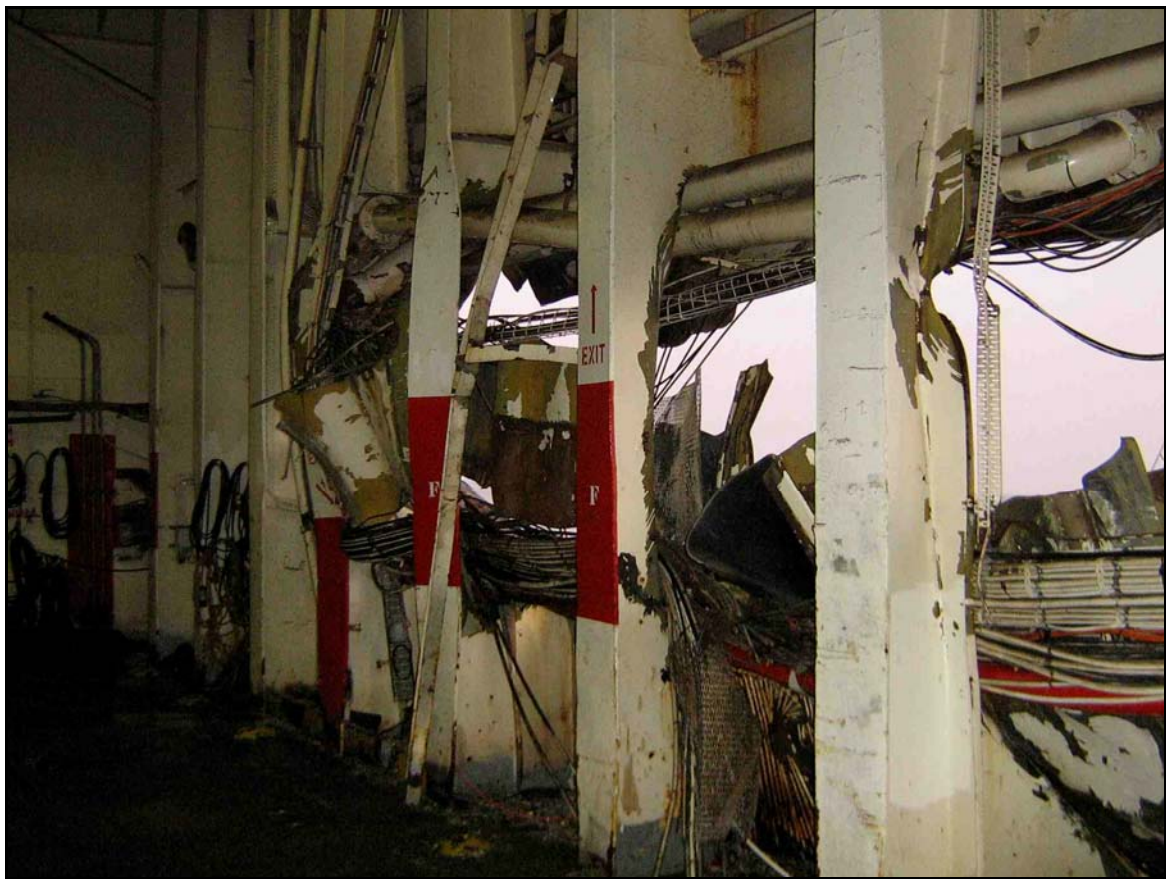
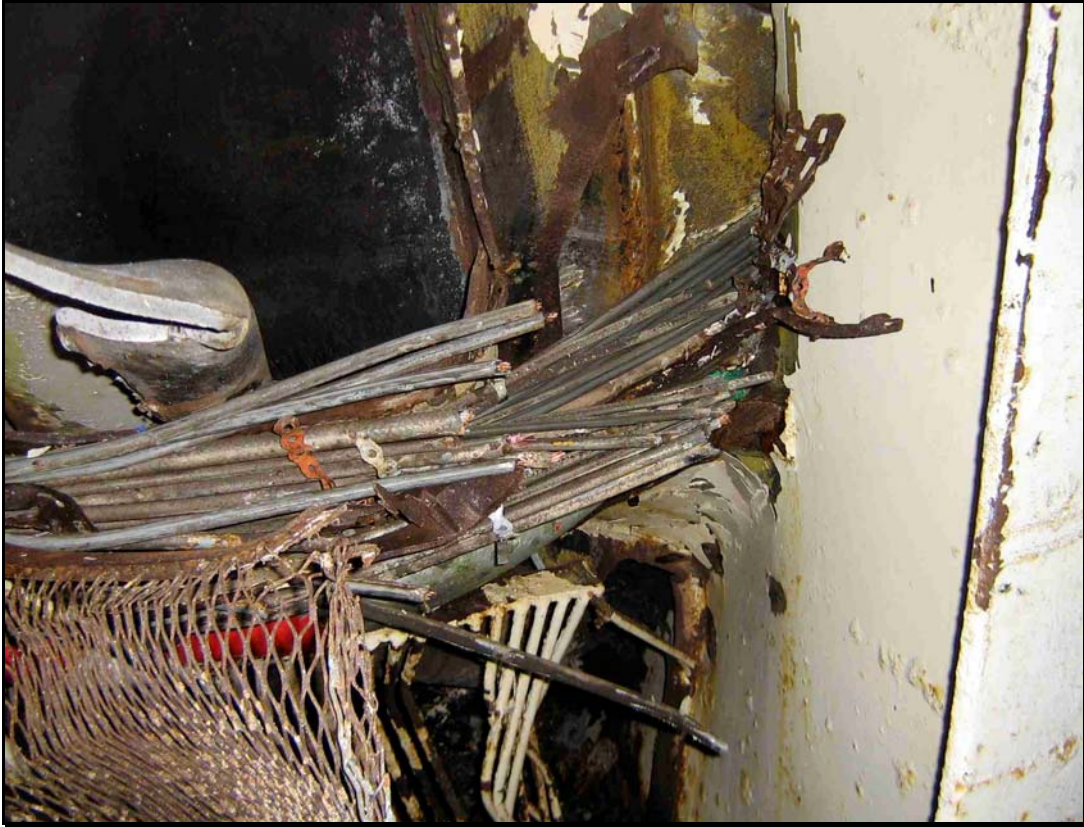
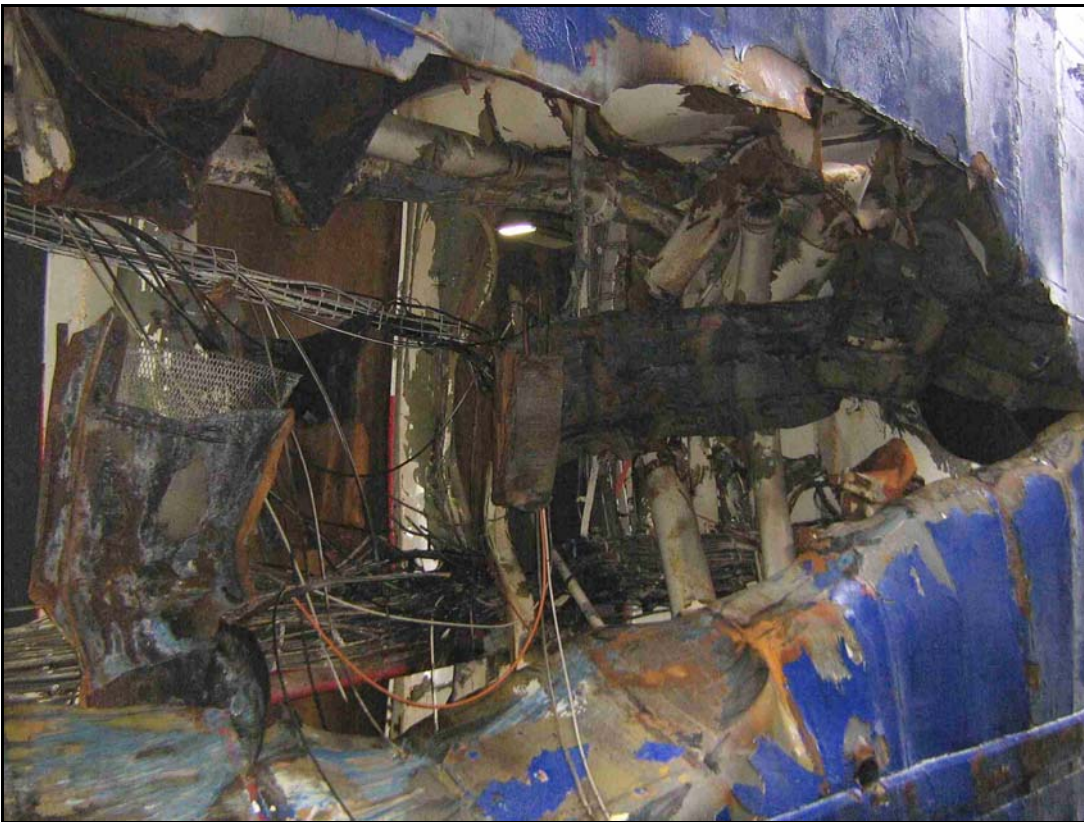
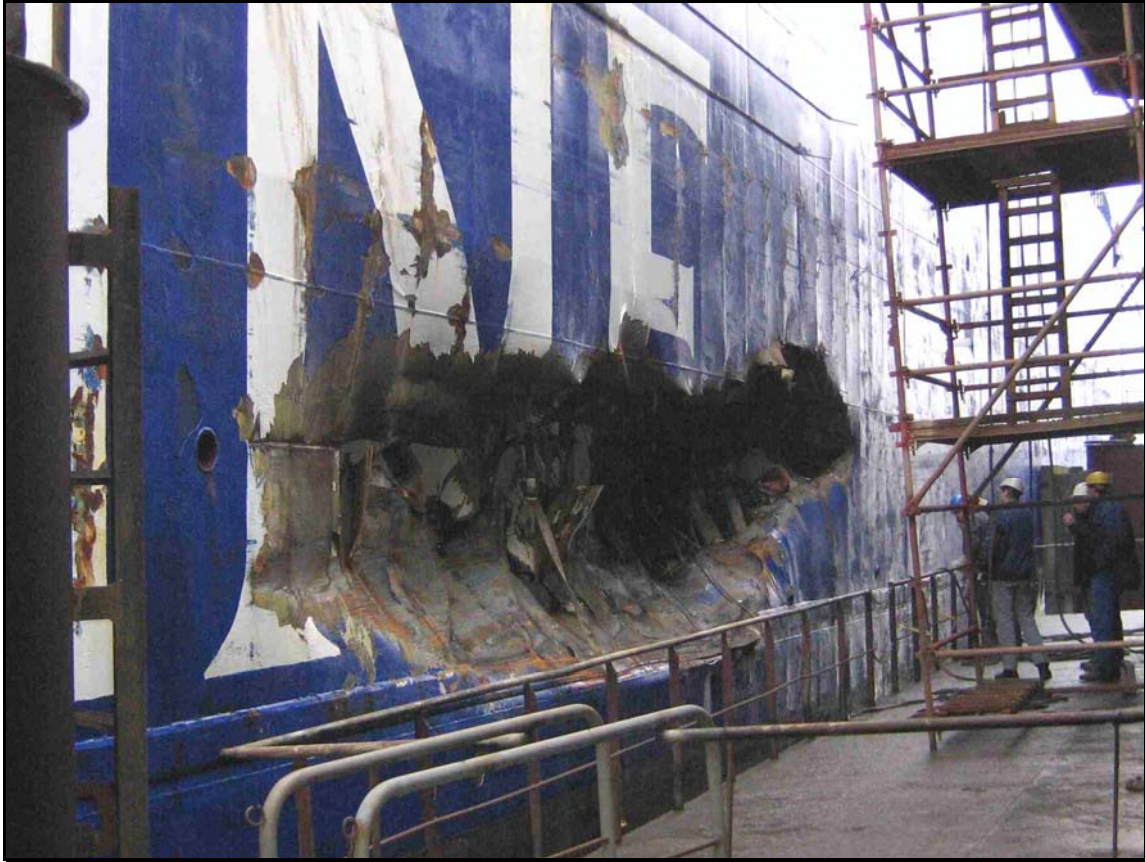
Durch die Kollision mit dem Schleppanhang erlitt die TOR DANIA an ihrer Backbordseite im achteren Bereich etwa 2 bis 3 m über der Wasserlinie einen etwa 12 m langen waagerechten Riss, der bis zu 3 m hoch war. Diverse Leitungen und Kabelschächte wurden zerstört und abgerissen. Brennstoffleitungen waren nicht betroffen, austretende Gefahrstoffe wurden nicht festgestellt. Personenschäden entstanden nicht. Das Schiff blieb schwimmfähig und konnte seine Reise nach Cuxhaven fortsetzen.

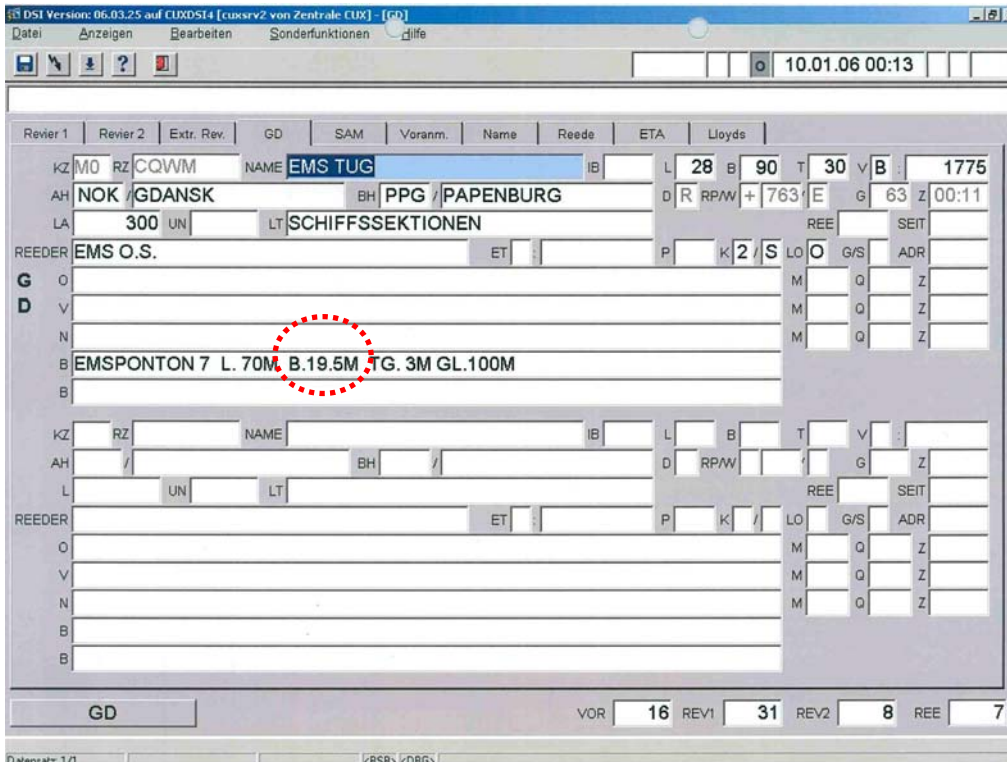
Abbildung 10: Datensatz EMS TUG / EMS PONTON 7 der VKZ

⁸ Dieser Feststellung liegt die Tatsache zu Grunde, dass EMS TUG gegenüber der VKZ Cuxhaven die größte Breite des Schleppzuges mit 19,50 Metern angab, vgl. rote Markierung in Abb. 10. Im Untersuchungsverfahren hat sich jedoch herausgestellt, dass die größte Breite 19,80 Meter betrug, so dass die Lotsbefreiung nach § 8 Elbe-LV entfällt. Siehe hierzu Pkt. 7.2.2 c im Kapitel Analyse.

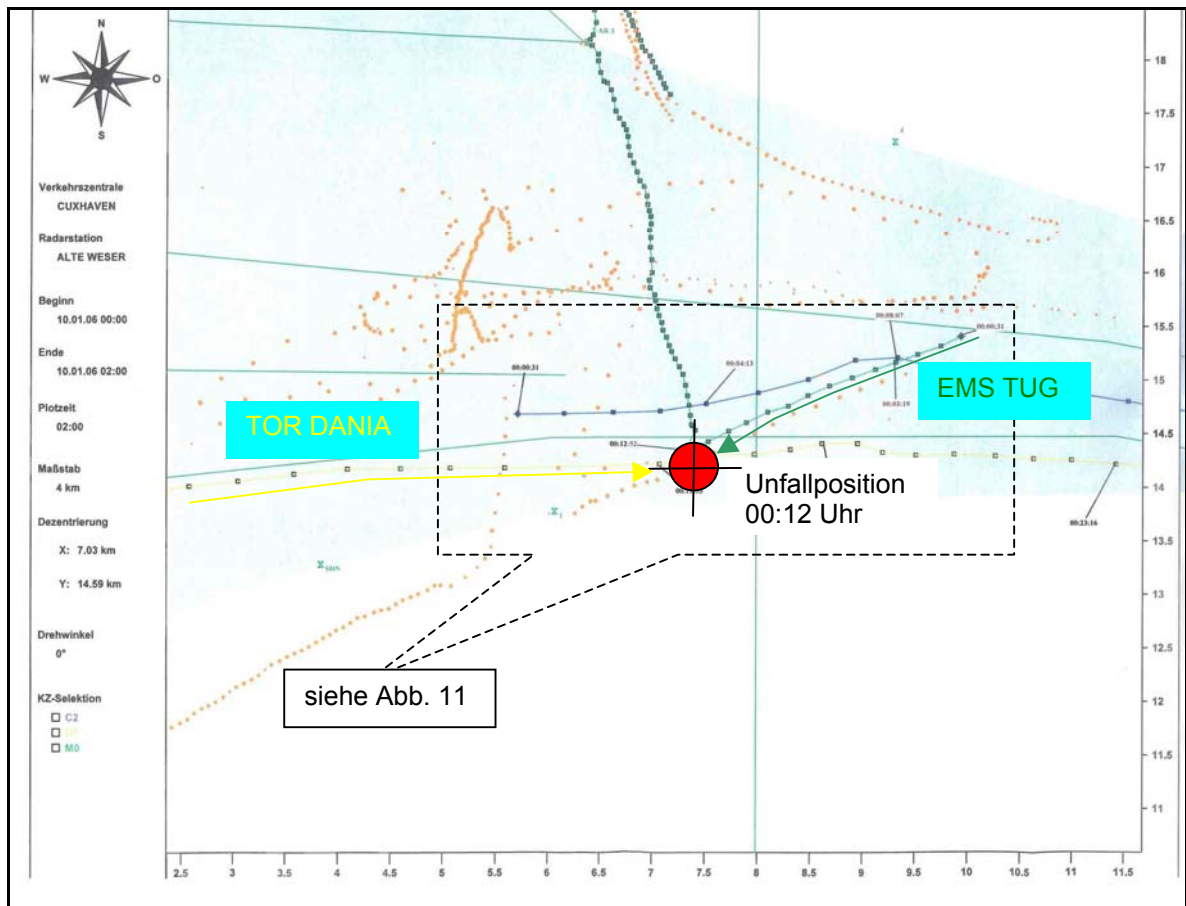
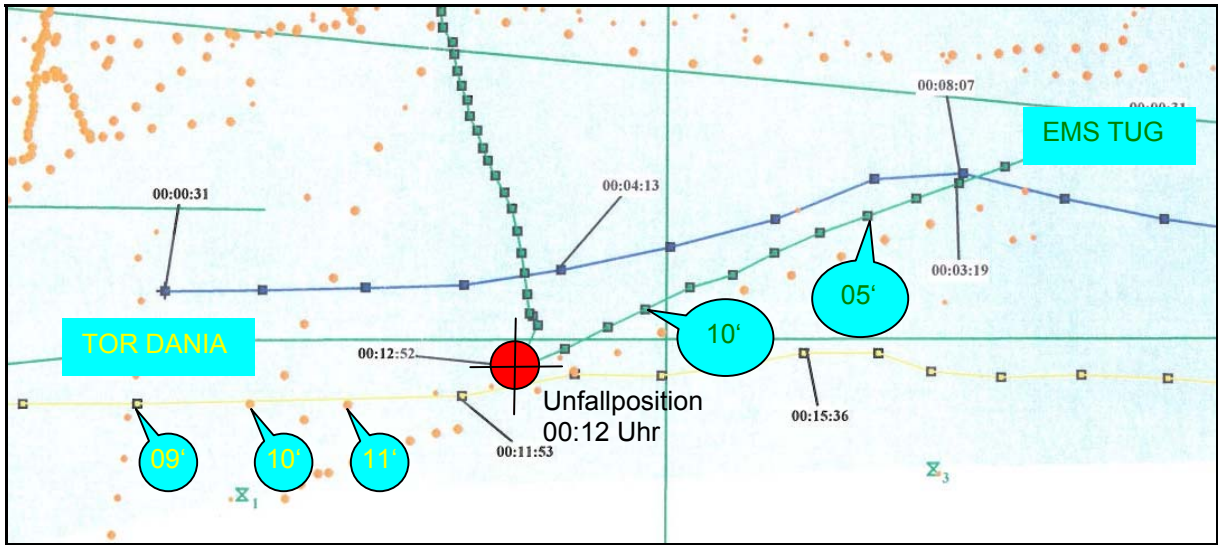
Die von der Verkehrszentrale Cuxhaven aufgezeichneten Radardaten zeigen den Fahrtverlauf beider Fahrzeuge. TOR DANIA wird durch eine gelbe Linie, EMS TUG mittels einer grünen Linie dargestellt. Die nördlich vorbeiführende blaue Linie stellt den Fahrtverlauf der P&O NEDLLOYD PALLISER dar, welche elbaufwärts fuhr und für den Unfallverlauf keine Rolle spielt.
