**Untersuchungsbericht 164/06**

**Schwerer Seeunfall**

**Personenunfall an Bord des  
Traditionsschiffes  
LISA VON LÜBECK  
am 19. April 2006  
im Hafen Hel/Danzig**

**1. März 2007**

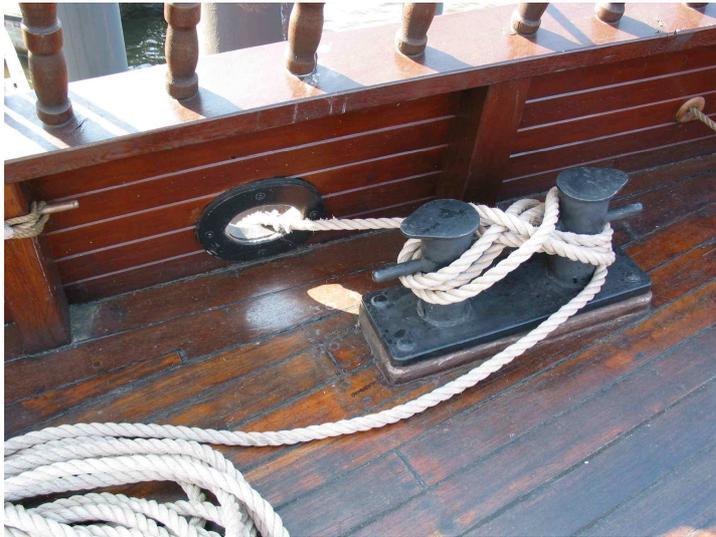
Abbildung 3: Poller achtern

Die LISA VON LÜBECK wurde am 5. Mai 2006 von drei Mitarbeitern der BSU in Hamburg besichtigt. Das Schiff war in einem sehr guten und aufgeklärten Allgemeinzustand. Der Unfallort (Achterdeck) ist in allen Richtungen überschaubar.

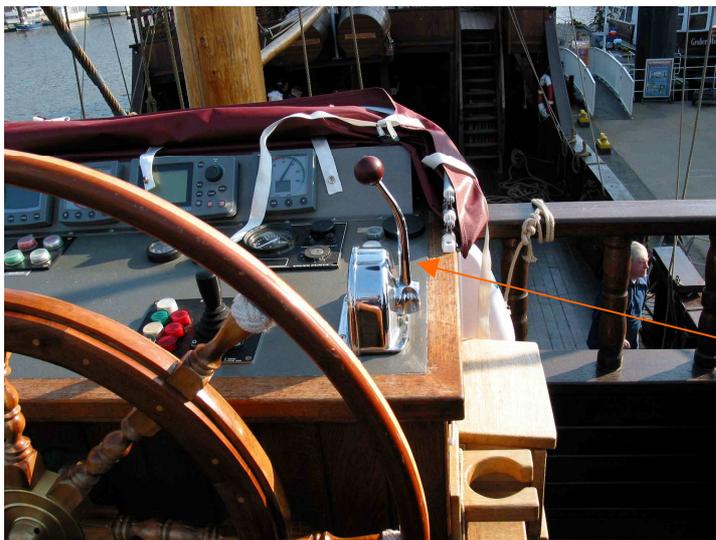
Abbildung 4: Fahrstand

Die Maschinenanlage wird mit einer sogenannten Einhebelschaltung mit nur einem Fahrhebel vom Fahrstand aus auf dem Achterdeck gefahren. Der Deckel vom Schaltpult des Fahrstandes ist komplett hochzuklappen und kann im Schiffsbetrieb laufend auf- und zugemacht werden.

Die BSU empfiehlt den Eignern und Betreibern des Traditionsschiffes LISA VON LÜBECK, in regelmäßigen Abständen die Befestigung der Druck-Zugkabel zu überprüfen. Der Fahrhebel auf dem Fahrstand ist getrennt von dem Deckel des Schaltpultes fest zu montieren, damit ein Abquetschen oder eine Knickbewegung der Druck-Zugkabel beim Öffnen und Schließen des Deckels vom Schaltpult vermieden wird.

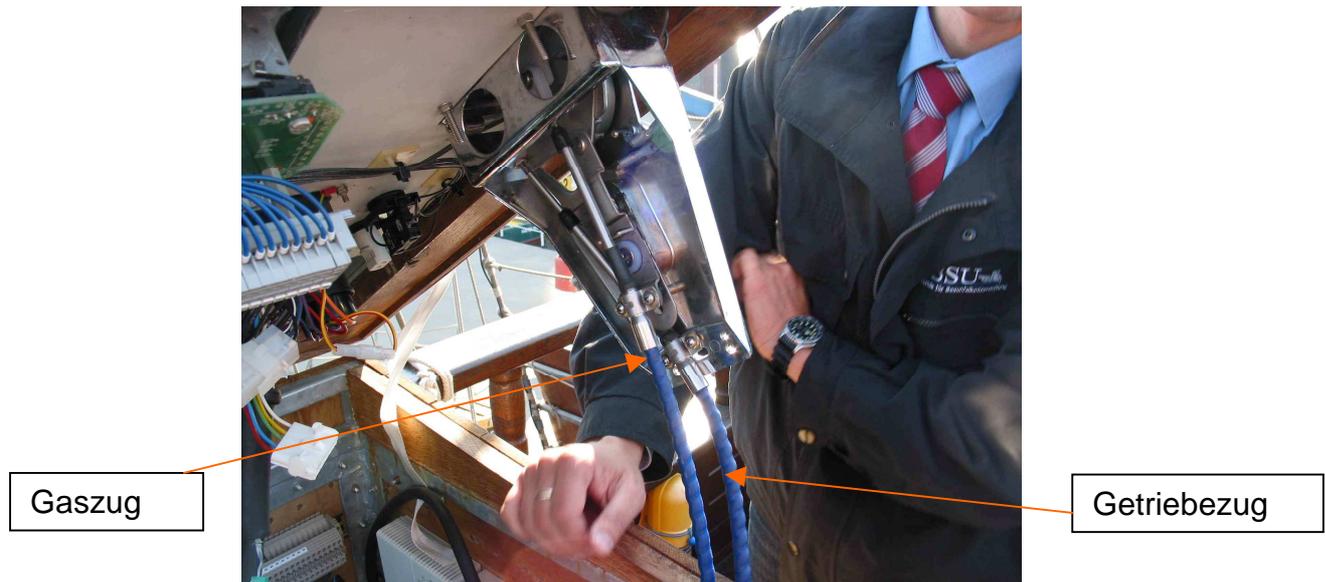
Abbildung 5: Schaltzüge bei hochgeklapptem Deckel

Bei dieser Einhebelschaltung wird mit einem Fahrhebel mittels eines Bedien- und Schaltzuges die Drehzahl des Motors über die Veränderung der Einspritzpumpe gesteuert („Gaszug“) und mit einem zweiten Bedien- und Schaltzug die Stellung des Getriebehebels auf Voraus-, Neutral- bzw. Zurückstellung geschaltet („Getriebezug“). Die Ursache für das technische Versagen der Hauptmaschinenumsteuerung wurde von der Besatzung nach dem Unfall schnell erkannt. Beim Legen des Hebels nach hinten hakte der Schaltzug für die Steuerung des Getriebehebels aus; das Getriebe war aber weiterhin auf „Voraus“ eingekuppelt. Beim Legen des Fahrhebels auf „Zurück“ wurde nicht mehr umgeschaltet und „Zurück Gas geben“ bewirkte letztendlich, dass das Schiff nur noch mehr voraus beschleunigte.

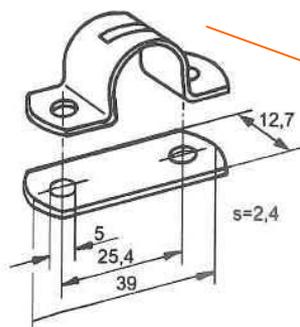
Abbildung 6: Klemmschuh

Als Bedien- und Schaltzüge sind auf der LISA VON LÜBECK hochflexible Druck-Zugkabel der Firma Remote Control Systems GmbH (RCS) eingesetzt. Diese Kabel zeichnen sich, bei einer fachgerechten Montage und Verlegung, durch sehr hohe Belastbarkeit und durch sehr kleine Biegeradien aus. In den Montagehinweisen des Herstellers steht beschrieben, dass die Endteile sicher zu befestigen sind, so dass sie sich unter Last nicht bewegen oder gar verdrehen können. Für diese Befestigung wurde eine Kabelschelle mit Unterlage (Clamp Assy), die in eine Nut des Druck-Zugkabels greift, verwendet.

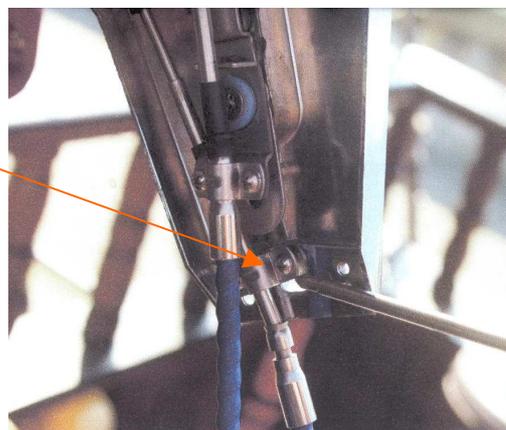
Abbildung 7: Getriebe-Schaltzug ausgehakt

Die zwei M5-Schrauben der Klemmbefestigung hatten sich offensichtlich im Bordbetrieb gelöst. Während das Getriebe in Vorausstellung geschaltet war, rutschte der Schaltzug aus der Befestigung heraus. Mit dem gelösten Schaltzug konnte nicht mehr ausgekuppelt und auch nicht mehr auf „Zurück“ geschaltet werden. Nach Erkennen des technischen Fehlers wurden die Schrauben von der Besatzung wieder angezogen und zusätzlich durch ein Haftmittel gesichert.

Der schwere Seeunfall ist darauf zurückzuführen, dass sich das Druck-Zugkabel für die Getriebeschaltung gelöst hatte und das Getriebe in der „Voraus“-Stellung eingekuppelt blieb. Ursächlich ist offensichtlich, dass die Schrauben der Klemmverbindung nicht richtig angezogen bzw. gesichert waren. Begünstigend für das Lösen dieser Verbindung war wohl auch, dass der Deckel des Fahrpultes mit der Einhebelschaltung während des Schiffsbetriebes auf- und zugemacht werden konnte. Auf das Ende des Druck-Zugkabels wirkte somit, entgegen den Anwendungshinweisen des Herstellers, ein Moment bzw. eine Knickbewegung. Bei fachgerechtem Einbau sind die Druck-Zugkabel wartungsfrei und auf Lebensdauer ausgelegt geschmiert. Ein Nachschmieren oder eine andere Art und Weise der Wartung ist nicht erforderlich.

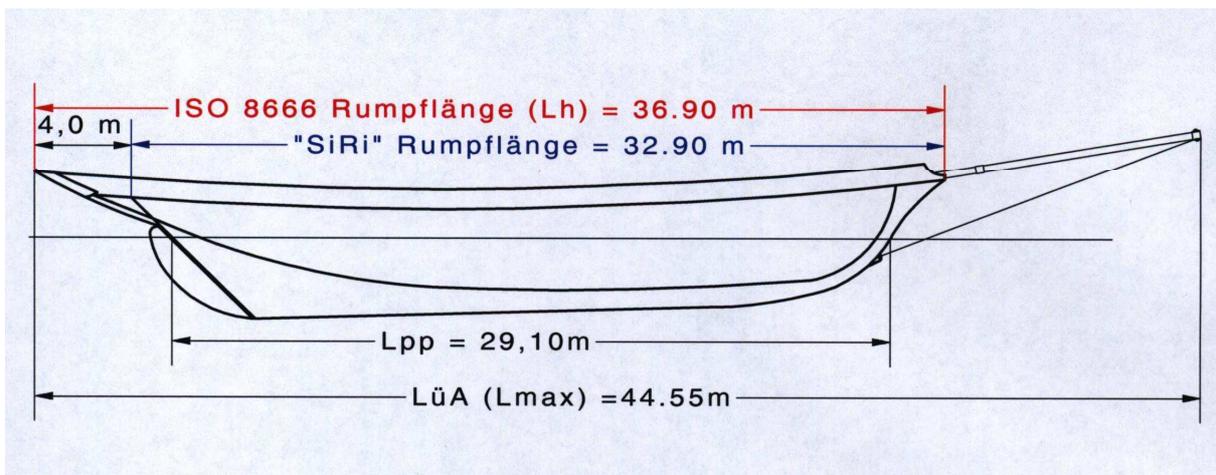
Abbildung 8: Vermessungslängen

Genauere Vergleichsmöglichkeiten der Fahrzeuge untereinander sind gegeben, wenn die Rumpflänge ( $L_h$ ) nach der DIN EN ISO 8666 vermessen wird, wie z.B. die Gegenüberstellung der Längen in der nachfolgenden Skizze eines zugelassenen Traditionsschiffes mit einer „SiRi“-Rumpflänge von 32,90 m zeigt:

Bei der Vermessung der „Rumpflänge“ nach SiRi gehen die 4 m Überhänge am Heck nicht mit in die Länge ein.

Die Vermessung der Rumpflänge nach DIN EN ISO 8666 sieht allerdings nur die Anwendung auf Fahrzeugen bis 24 m Länge vor. Es ist aber zu empfehlen, sie für alle Traditionsschiffe als verbindliche, leicht überprüfbare und vergleichbare Vermessungslänge einzuführen. Die Rumpflänge (Lh) nach DIN EN ISO 8666 „umfasst alle strukturellen oder integrierten Bestandteile des Wasserfahrzeuges, z.B. Vor- und Hintersteven aus Holz, Kunststoff oder Metall, Schanzkleid und Rumpf-/Decksverbindung. Nicht mit eingemessen werden Teile, die zerstörungsfrei entfernt werden können, ohne die bauliche Integrität des Wasserfahrzeuges zu beeinträchtigen, wie Spieren, Klüverbaum, Bugsprit, Bug- und Heckkorb, Stevenbeschlag, Ruder, Z-Antriebe, Außenbordmotoren und deren Halterungen, ferner Tauch- und Badeplattformen, Scheuerleisten und Fender“.

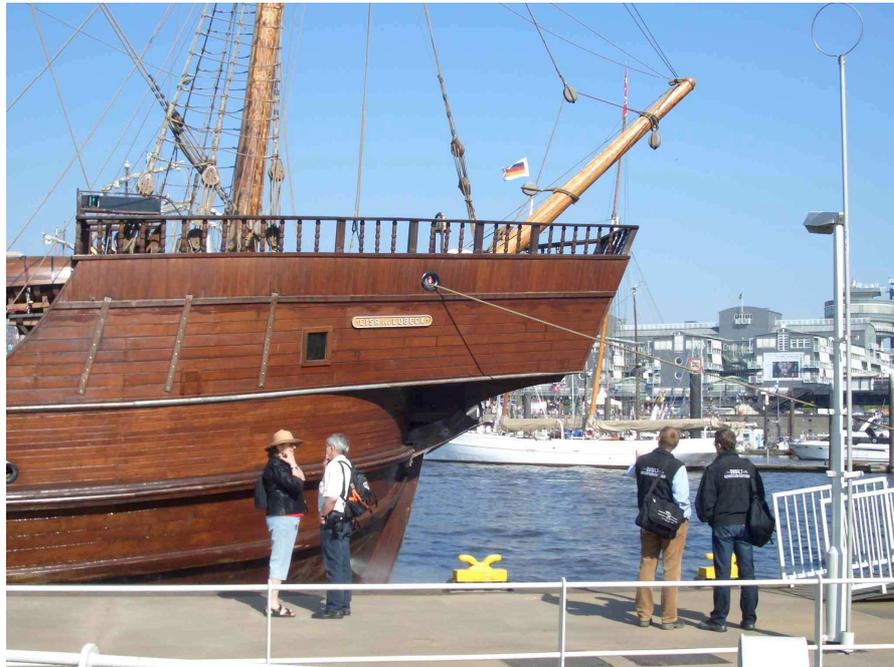
Abbildung 9: Überhänge vorne

Bei dieser Längenvermessung nach DIN EN ISO 8666 werden auch die langen, fest angebauten Überhänge vorne und achtern, die sogenannten Kastelle, der LISA VON LÜBECK mit erfasst. Bei Anwendung dieser Vermessung würde man auf eine Rumpflänge von 30,12 m kommen.

Unabhängig von der Messmethode hat die LISA VON LÜBECK eine Rumpflänge von über 25 m. Die Angabe von 24,31 m im Sicherheitsgutachten des Sachverständigen für Traditionsschiffe und dem daraufhin von der See-BG ausgestellten Sicherheitszeugnis für Traditionsschiffe mit der „gewählten Rumpflänge“ ist falsch.

Die Eigner und Betreiber der LISA VON LÜBECK werden aufgefordert, bei der Besetzung des Fahrzeugs die Vorschriften der Sportseeschifferscheinverordnung einzuhalten und die Regelbesatzung mit nautischen und technischen Befähigungsnachweisen einzusetzen, die erforderlich sind, entsprechend dem Fahrtbereich und für Fahrzeuge über 25 m Rumpflänge nach der SiRi.
