Summarischer Untersuchungsbericht 190/07

Schwerer Seeunfall

**Personenunfall auf dem
MS EMUNA am 5. Mai 2007
am Südkai in Brunsbüttel**

1. September 2007

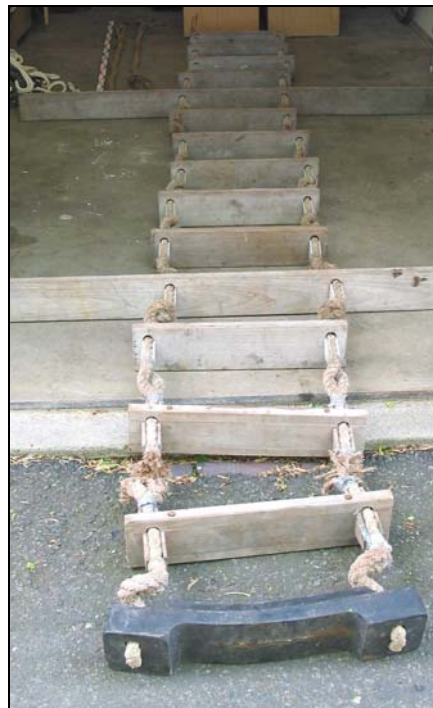
Abbildung 3: Gesamtaufnahme der Lotsenleiter

Die Lotsenleiter hat insgesamt 15 Stufen; davon sind zwei Spreizlatten, die ein Verdrehen der Leiter verhindern. Bis auf die unterste Stufe, die aus Gummi besteht, sind alle Stufen aus astfreiem Hartholz gefertigt.

Die Länge der Leiter beträgt ab der ersten Stufe einschließlich der vor dem Unfall abgetrennten untersten beiden Stufen 4,20 m und ohne die untersten beiden Stufen 3,60 m. Die Stufen sind außen 550 mm und innen 400 mm lang und 25 mm tief. Der Abstand zwischen den einzelnen Stufen beträgt 305 mm. Die Spreizlatten sind 1,80 m lang.

Die seitlichen Seile bestehen aus nicht überzogenen Naturfasern. Das Tauwerk wurde im rechtsgeschlagenen Trossenschlag gefertigt. Die Länge der seitlichen Seile oberhalb der ersten Stufe beträgt auf der einen Seite 1,60 m und auf der anderen Seite 1,80 m. Die Leiter hat zwei Seile auf jeder Seite, die ober- und unterhalb der Stufen jeweils durch Keilstücke aus Kunststoff bzw. bei den vorletzten beiden Stufen aus Holz getrennt sind. Am spitzen Ende der Keilstücke ist jeweils eine Metallschelle angebracht, wodurch die Seile wieder zusammengeführt werden.

Sowohl die Konstruktion der Leiter als auch ihre Abmessungen entsprechen grundsätzlich den Anforderungen an Lotsenleitern in Regel 17 des Internationalen Übereinkommens zum Schutz des menschlichen Lebens auf See (SOLAS¹) sowie dem internationalen Standard für Lotsenleitern nach ISO 799.²

² Die Länge der oberen Enden der seitlichen Seile entspricht mit 1,60 m und 1,80 m nicht dem internationalen Standard nach ISO 799, der eine Länge von mindestens 3 m fordert.

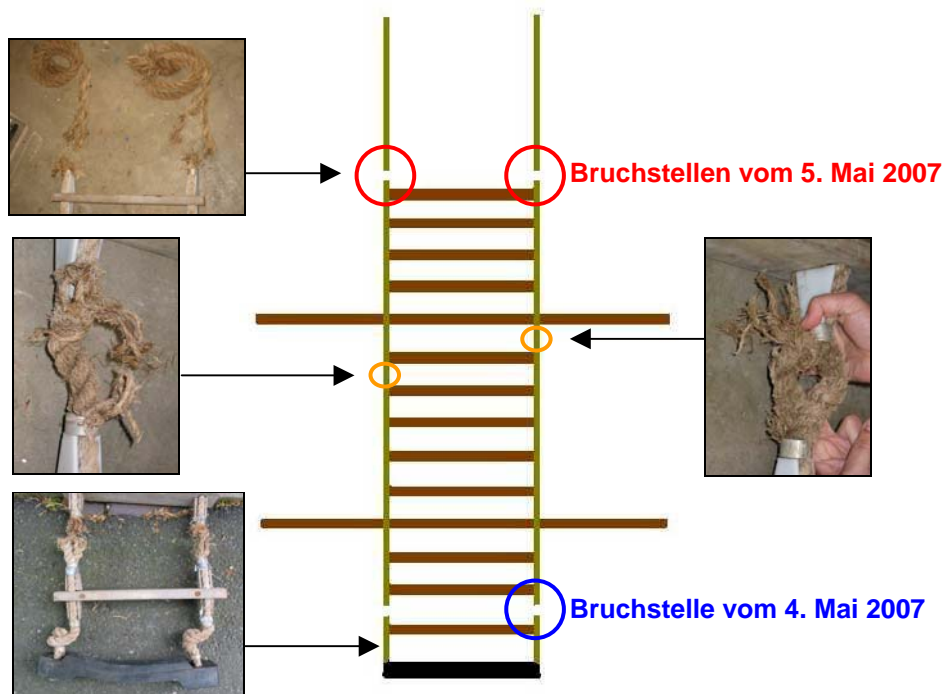
Abbildung 4: Illustration der Lotsenleiter mit Beschädigungen

An der Lotsenleiter der EMUNA wurden neben den Bruchstellen vom Zwischenfall in Großbritannien am 4. Mai 2007 und vom Unfall am 5. Mai 2007 weitere Schäden an den seitlichen Seilen festgestellt. Die nachstehende Illustration verdeutlicht Lage und Art der Beschädigungen.

Der Seeunfall ist auf das Einsetzen einer beschädigten Lotsenleiter zurückzuführen. Trotz der erheblichen Materialbeanspruchung durch das vorangegangene Verhaken eines Lotsenbootes und äußerlich sichtbarer Beschädigungen wurde die Leiter am Unfalltag wieder eingesetzt, um den Kanallotsen von Bord zu lassen.

An Bord der EMUNA waren bis auf das Abtrennen der untersten beiden Stufen keine weiteren Maßnahmen ergriffen worden, um die Belastbarkeit der Lotsenleiter nach dem Zwischenfall zu überprüfen. Die Leiter wurde als uneingeschränkt einsetzbar angesehen.

Die Schiffsführung der EMUNA ließ die Lotsenleiter im nächsten Anlaufhafen Rostock umgehend ersetzen. Die gesamte Besatzung wurde durch den Unfall für die Problematik der Materialbeanspruchung von Lotsenleitern sensibilisiert.

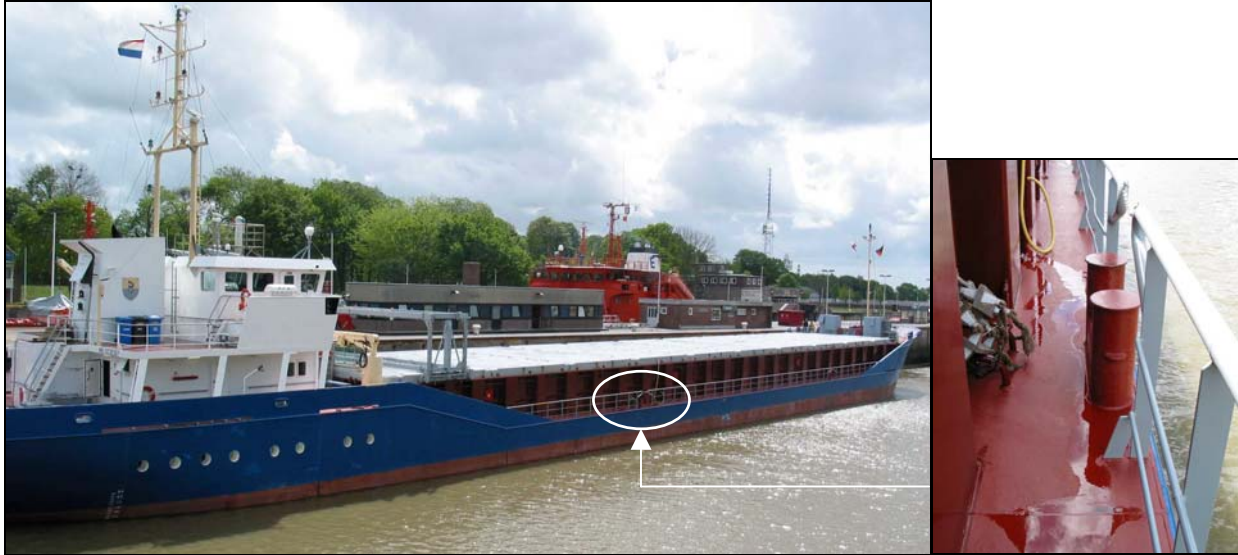
Abbildung 5: Bordseitiger Unfallort, aufgenommen am 9. Mai 2007

Die Lotsenleiter wurde auf der Steuerbordseite der EMUNA mittschiffs angeschlagen (vgl. Abbildung 5).

Am Unfalltag wurde die Lotsenleiter mit den seitlichen Seilen nicht an den Augen, sondern direkt an den Handläufen der Reling achterlich des Relingsdurchbruchs angebracht (vgl. Vergrößerung in Abbildung 5). So konnte der Kanallotse durch den Relingsdurchbruch auf die Lotsenleiter steigen.

Der Tiefgang der EMUNA am Unfalltag wich mit vorn 1,30 m und hinten 3,00 m von dem auf Abbildung 5 dargestellten Tiefgang vom Besichtigungstag (vorn 3,60 m, hinten 4,20 m) ab. Nach den Messungen während der Besichtigung der EMUNA am 9. Mai 2007 und unter Berücksichtigung des Tiefgangs vom 5. Mai 2007 ist davon auszugehen, dass der Freibord am Unfalltag ca. 4 m betrug.

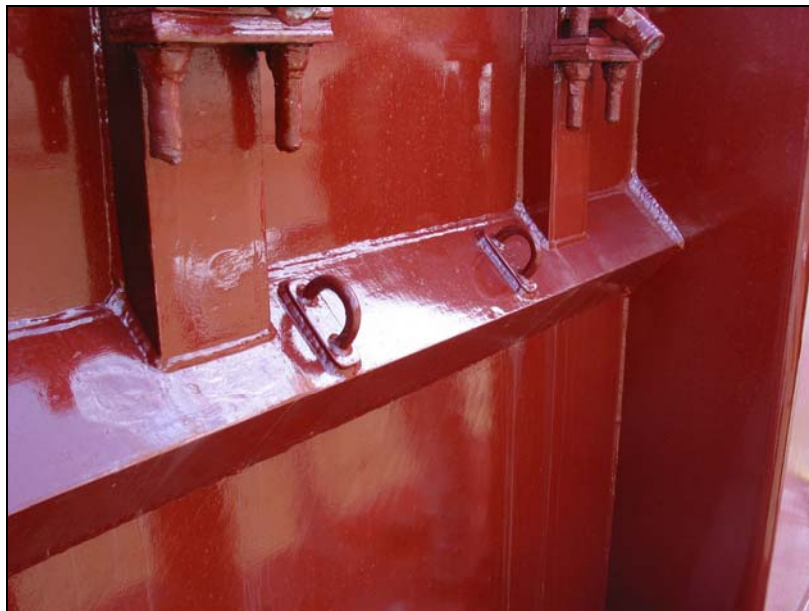
Abbildung 6: Ringe zur Befestigung von Lotsenleitern

Die Lotsenleiter hing am Unfalltag vollständig außenbords. Eine Relingstreppe wurde nicht benutzt. An Bord der EMUNA sind gegenüber des Relingsdurchbruchs zwei Augen angebracht, an denen eine Lotsenleiter befestigt werden kann (vgl. Abbildung 6).

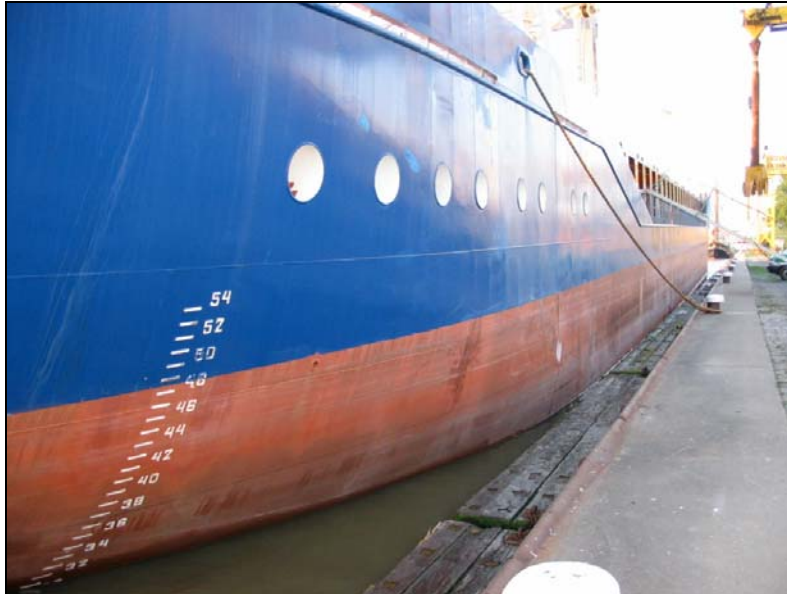
Abbildung 7: Landseitiger Unfallort, aufgenommen am Unfalltag

Der Umstand, dass landseitig vor der Kaimauer aus Beton Holzfelder angebracht sind, hat die Unfallfolgen für den Kanallotsen minimiert (vgl. Abbildung 7).
