Bundesstelle für Seeunfalluntersuchung
Federal Bureau of Maritime Casualty Investigation
Bundesoberbehörde im Geschäftsbereich des Bundesministeriums
für Verkehr, Bau und Stadtentwicklung

Untersuchungsbericht 21/06

**Tod von zwei Besatzungsmitgliedern
beim Absturz eines Rettungsbootes des
TMS OLIVER JACOB
bei Rettungsbootsmanöver
am 21. Januar 2006
vor der Küste von Kamerun**

1. Dezember 2007

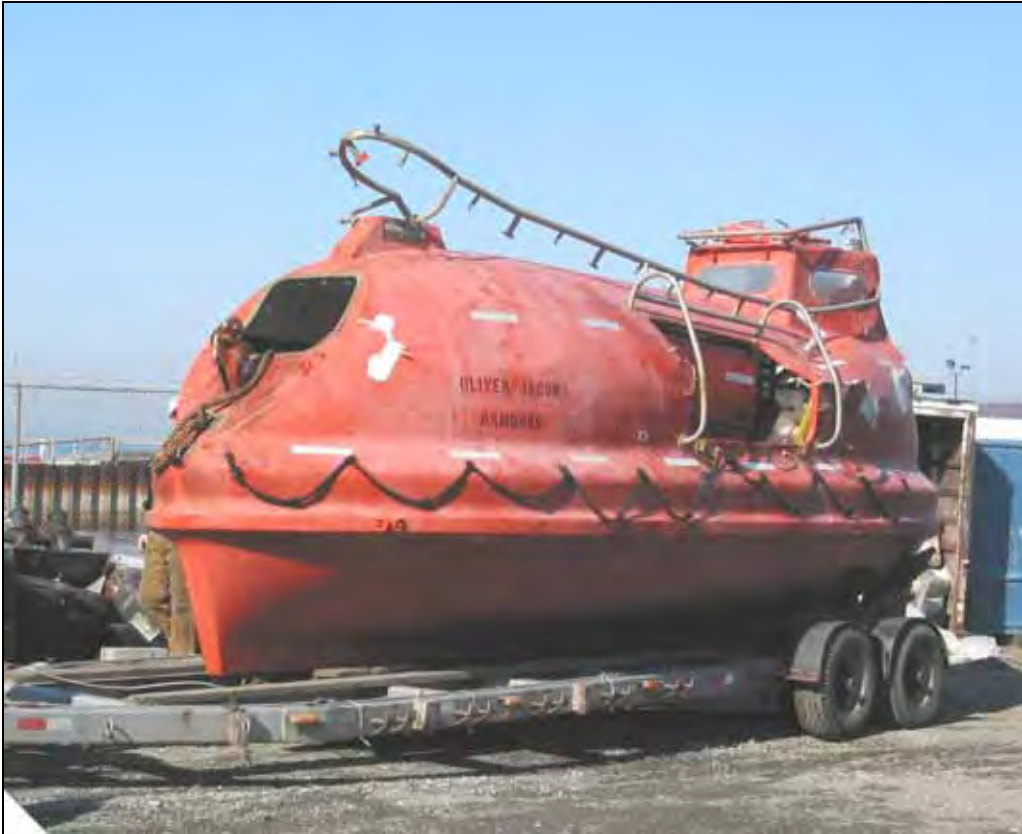
Abbildung 4: Backbordrettungsboot der OLIVER JACOB bei der Anlandung in den USA

Bei der Untersuchung des Rettungsbootes in den USA wurden weitere Schäden festgestellt (siehe auch Abbildung 4):

- Brüche an der gesamten Oberschale (Dach) des Rettungsbootes,
- Abgerissenes Dach am Steuerstand,
- Verbiegungen an den Rahmen der beiden Fensterluken im Bereich der Heihaken,
- Abgerissene Fensterklappe an der vorderen Luke,
- Fast vollständig abgerissenes Rohrleitungssystem der äußeren Sprinkleranlage,
- Deformierungen an den inneren Rohrleitungen.

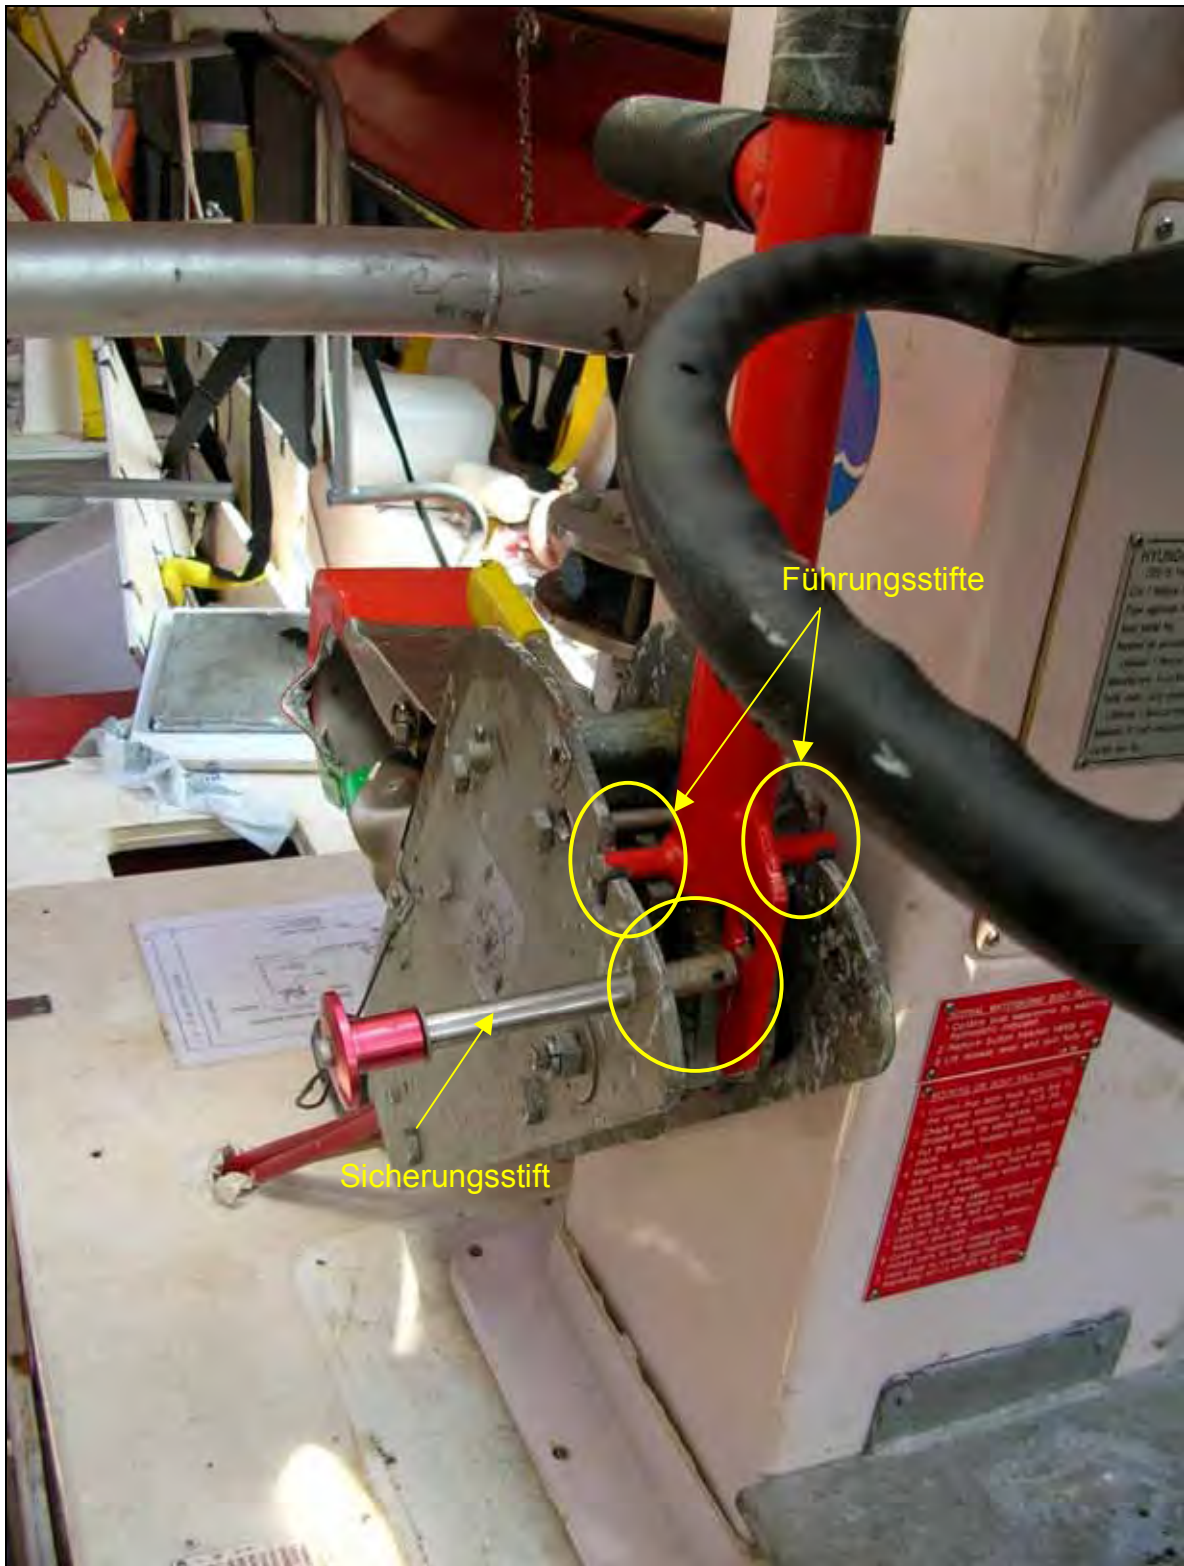
Abbildung 10: Auslöseeinheit nach dem Unglück; Führungsstifte nicht in den Nuten der Grundplatten, Sicherungsstift nicht eingeführt

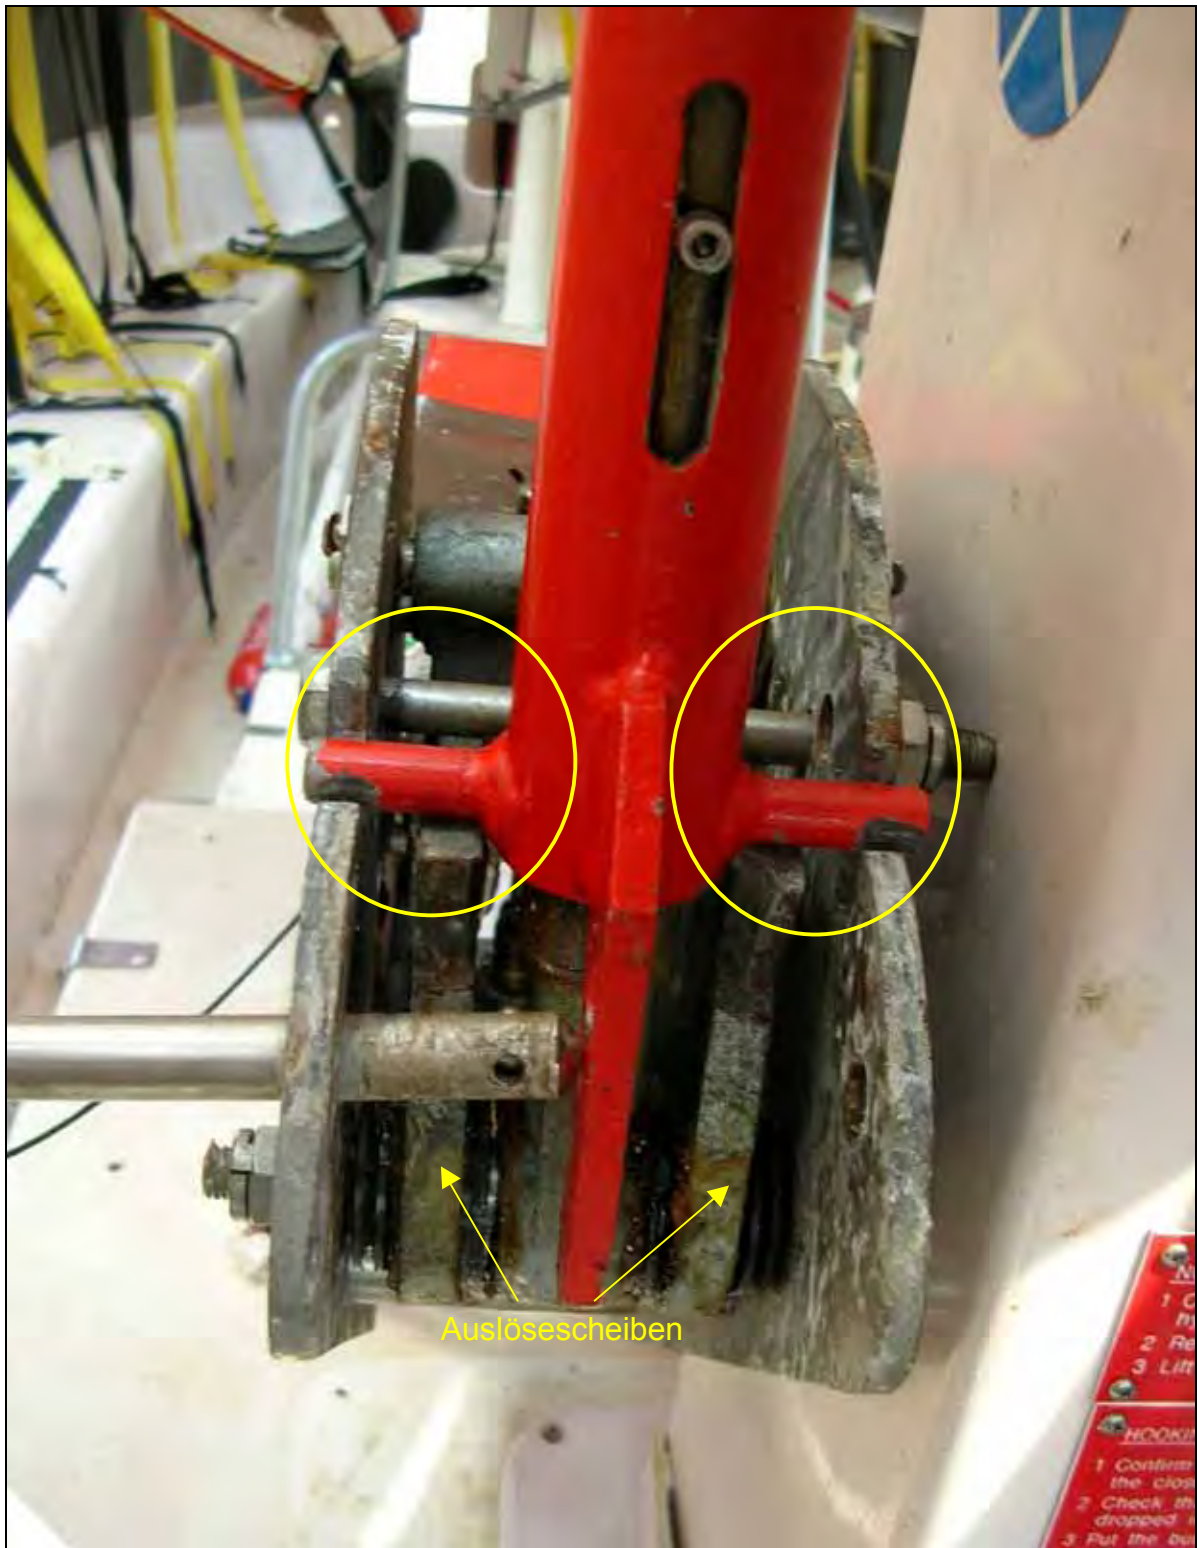
Abbildung 11: Auslöseeinheit nach dem Unfall; die Führungsstifte liegen auf den Auslösescheiben auf

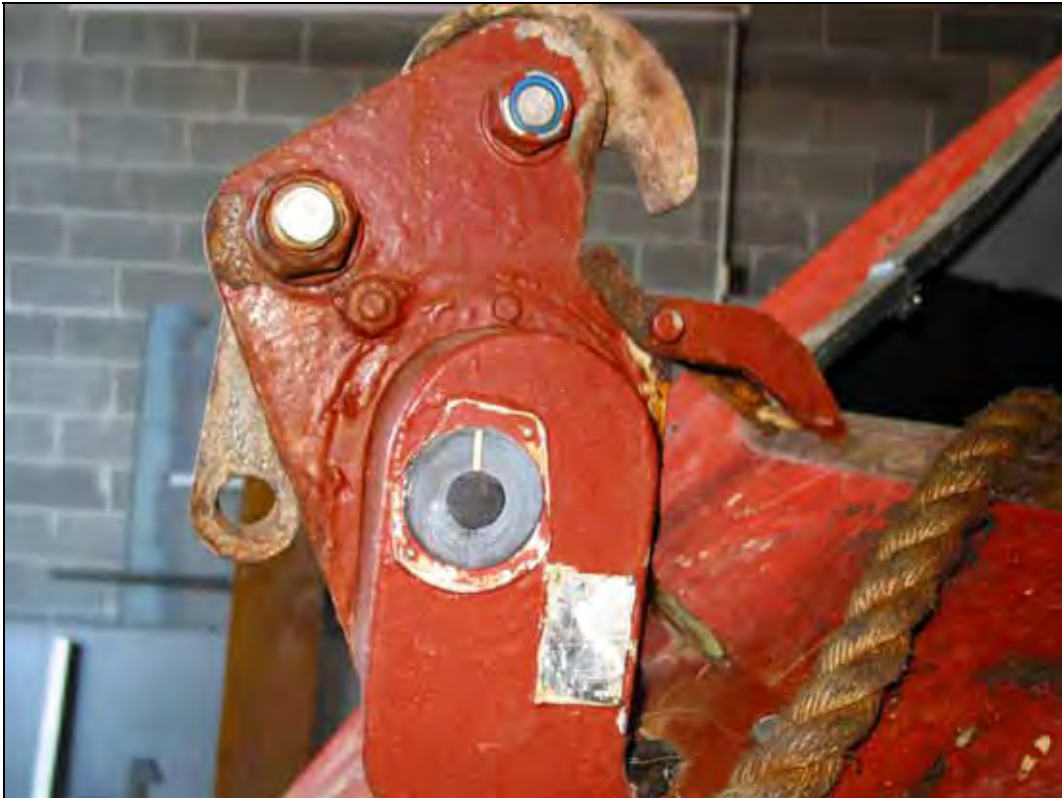
Bei den Heihaken der OLIVER JACOB waren Haken und Grundplatten aus verzinktem Stahl hergestellt. Sie wiesen Korrosion auf. Die Abdeckung des Bowdenzugs am hinteren Heihaken war offensichtlich ausgetauscht worden, da sie geringere Korrosion aufwies. Die Grundplatten waren an der Auenseite mit einem farbigen Anstrich versehen⁴. Die Markierung zur Anzeige der Halteposition, also des planen Anliegens von Hakenschwanz und Nocken und damit der gesicherten Stellung des Heihakens, war nur am hinteren Heihaken und dort nur auf einer Seite vorhanden (Abbildung 14 und 15).

⁴ Laut Herstellerhandbuch ist ein Farbauftrag auf die Heihaken nicht gestattet. Laut Umoe Schat-Harding hatte der Zustand bei einem Service auffallen mssen.

Abbildung 14: Vorderer Heihaken, Backbordseite, mit fehlendem roten und weien Sektor auf der Abdeckung

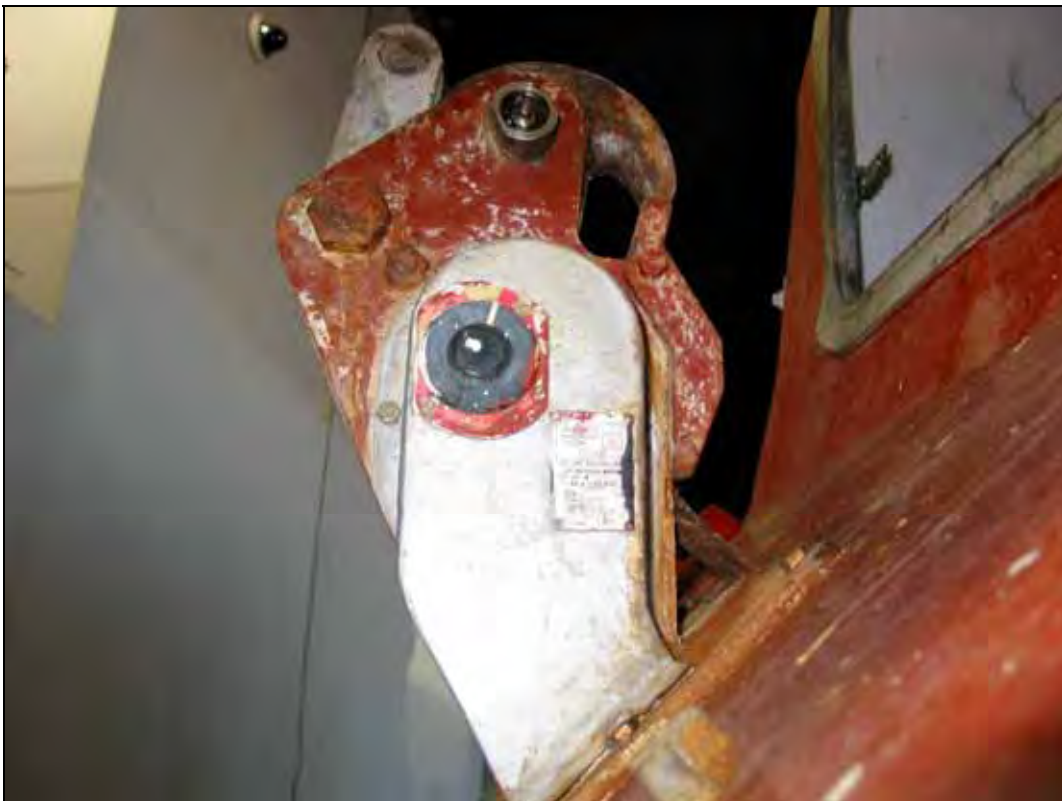
Abbildung 15: Hinterer Heihaken, Steuerbordseite, mit erneuerter Abdeckung

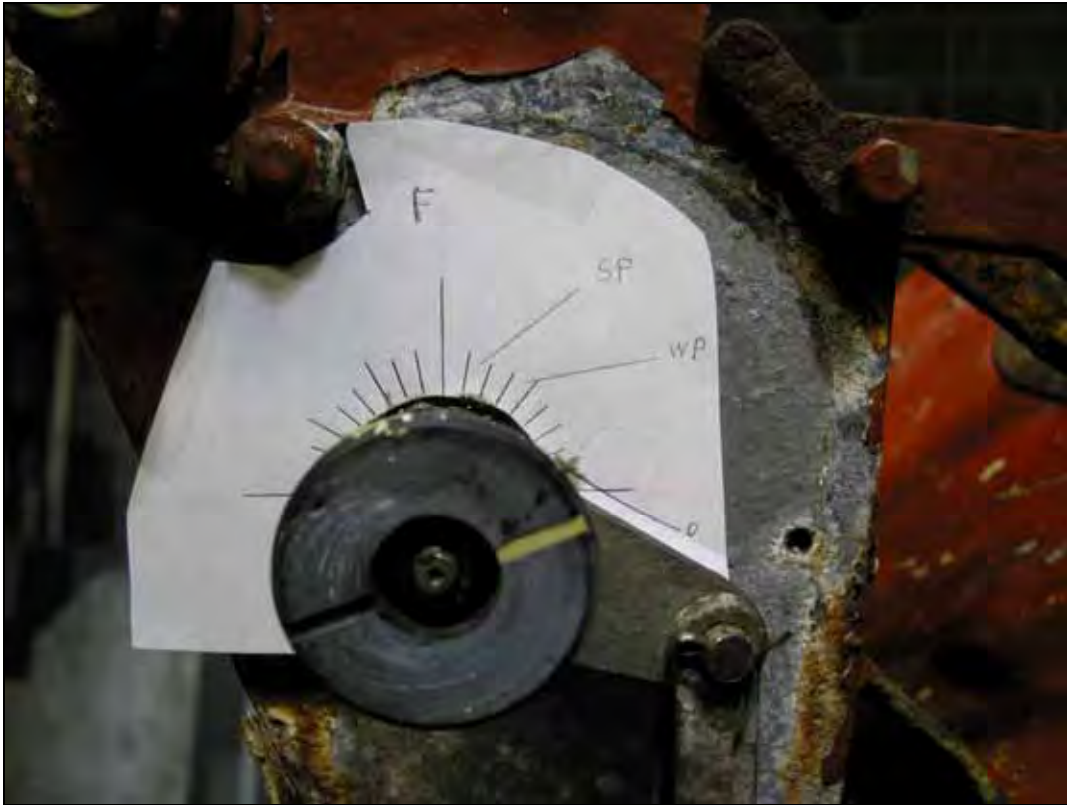
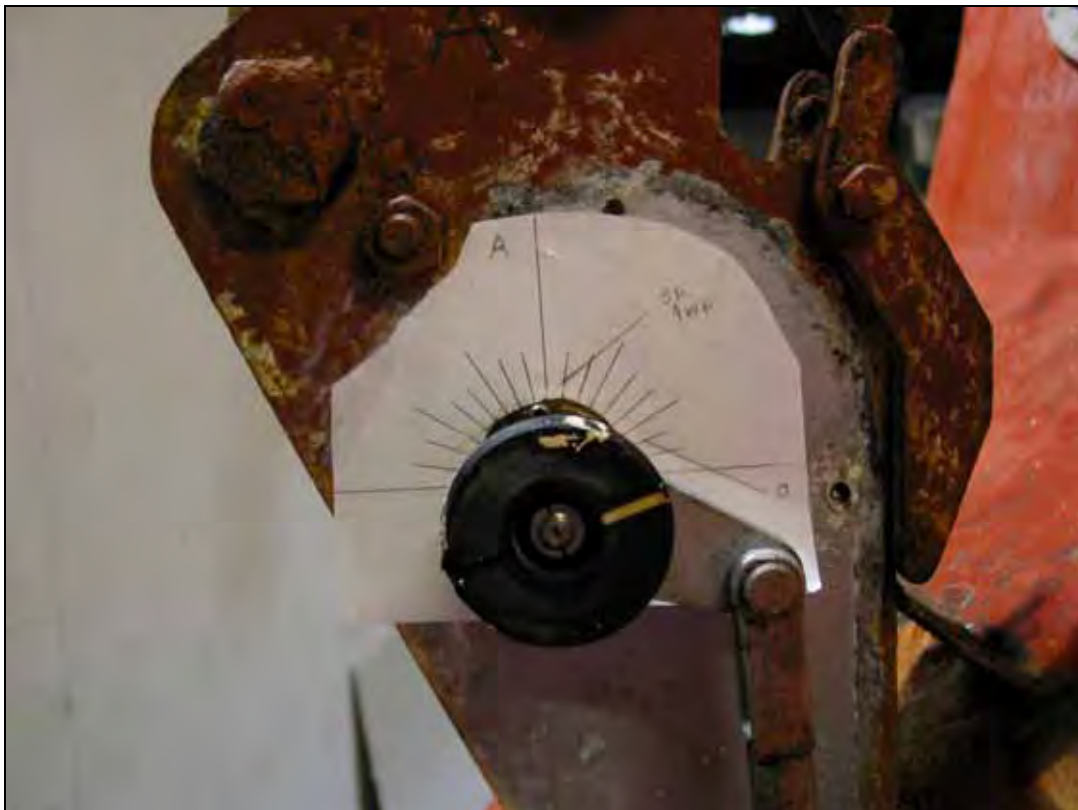
Die Abbildungen 16 und 17 zeigen, dass die Winkel für „SP“ mit ca. 53° am vorderen Haken und ca. 55° am hinteren Haken, sowie für „0“ mit 120° am vorderen Haken und 118° am hinteren Haken annähernd gleich waren. Die Winkel für „WP“ wichen dagegen am vorderen und hinteren Heißhaken stark voneinander ab. Am hinteren Haken war der Winkel für „WP“ gleich dem Winkel für „SP“. Am vorderen Haken lag der Winkel für „WP“ bei ca. 81°. Der Auslösebolzen lies sich damit am vorderen Heißhaken durch das Aufbringen einer relativ geringen Kraft schon $\frac{1}{3}$ in Richtung des Auslösens bewegen.

Abbildung 16: Vorderer Heißhaken mit Winkelscheibe und aufgetragenen Winkeln

Abbildung 17: Hinterer Heißhaken mit Winkelscheibe und aufgetragenen Winkeln

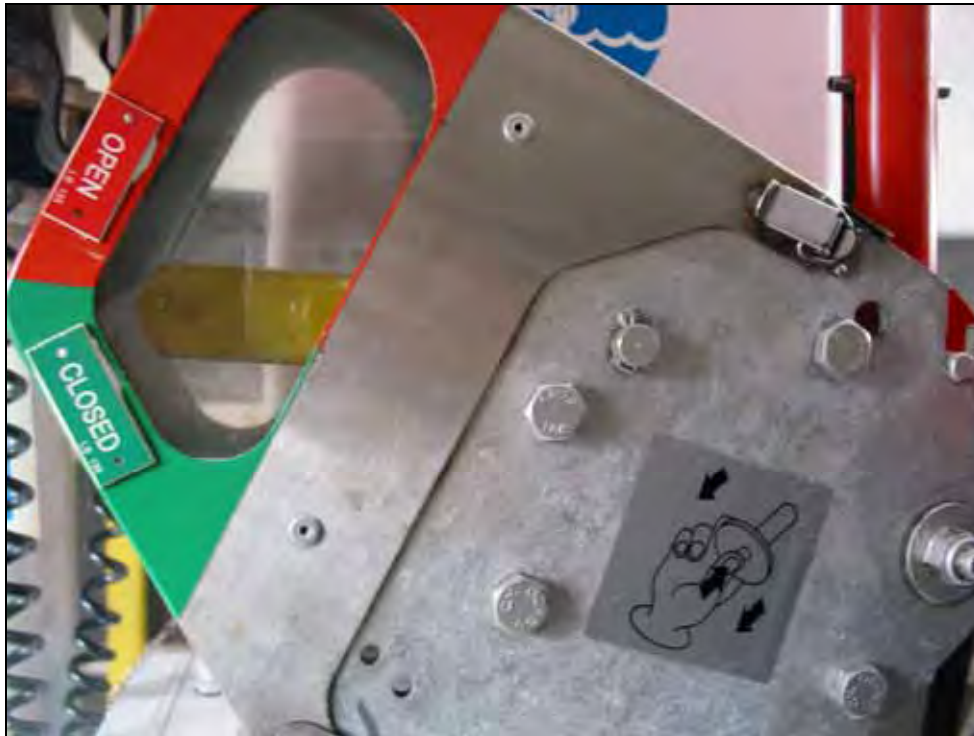
Während des Aufenthaltes auf der OLIVER JACOB wurde auch das verbliebene Boot besichtigt. Dabei wurde an der Auslöseeinheit festgestellt, dass der Handhebel der Hydrostatiksicherungsklappe nicht eindeutig im grünen Bereich stand und damit nicht klar ersichtlich den gesicherten Zustand anzeigte (Abbildung 21).

Abbildung 21: Auslöseeinheit des Steuerbordbootes der OLIVER JACOB; hier Abdeckung des Handgriffs der Hydrostatiksicherungsklappe mit Markierungen und gelber Handhebel der Hydrostatiksicherungsklappe

Die Untersucher gehen davon aus, dass der Handauslösehebel der Hydrostatiksicherung im Backbordboot in der gesicherten Stellung eine ebenso wenig eindeutige Position aufwies wie der im Steuerbordboot der OLIVER JACOB (siehe Abbildung 21). Weiterhin stellten die Untersucher während der Laborversuche fest, dass der Auslösehebel sich bei der vollständigen Beaufschlagung der Hydrostatiksicherung mit Wasser, also der Entriegelung, nur um 12,5 Grad nach oben bewegte. Das entsprach in etwa der Breite des Hebels und war damit nur dem mit den Besonderheiten des Systems vertrauten Bediener ein sicherer Hinweis. Da

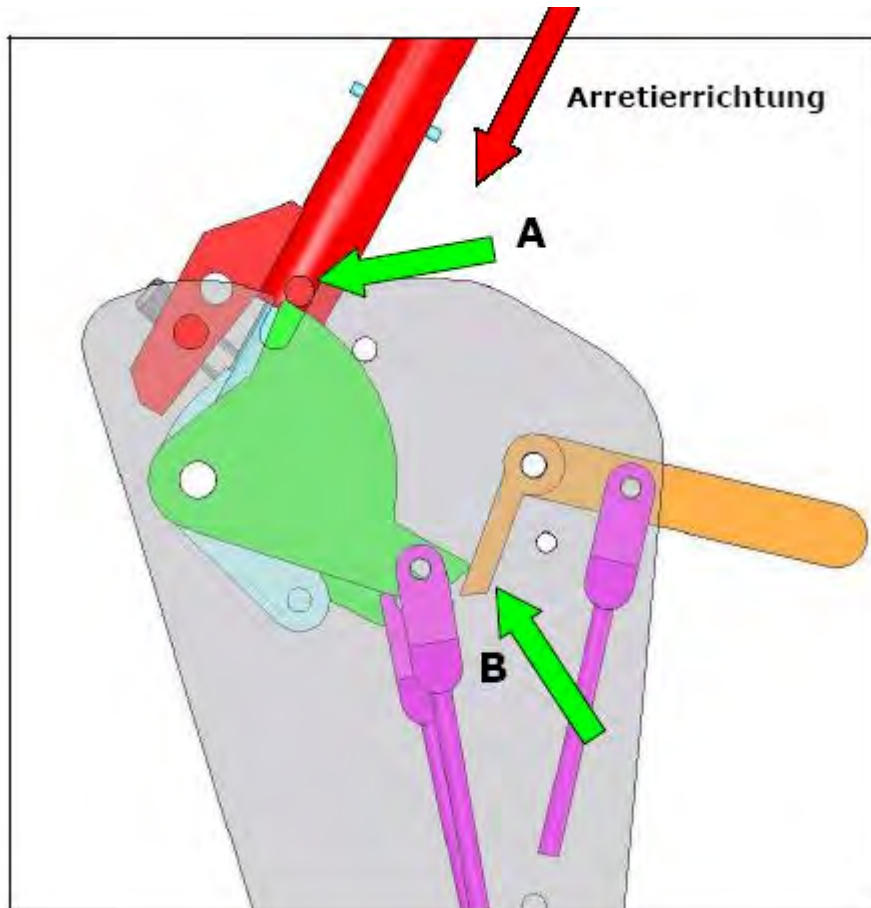
Abbildung 23: Auslöseeinheit

Während der Untersuchung wurde festgestellt, dass sich das System nicht durch die Hydrostatiksicherungsclappe sichern ließ. Ursache dafür war die nicht vollständig zurückdrehende hintere Auslösescheibe, die auch schon das vollständige Einrasten des Auslösehebels verhindert hatte.

Der sich in der „gesicherten“ Winkelstellung befindliche Auslösehebel hatte nur den Effekt einer scheinbaren Sicherung. Durch die innen liegende Feder lag er mit einigem Druck auf den Auslösescheiben und behinderte so deren Beweglichkeit.

Die zum Auslösen des vorderen Hakens führenden Kräfte lagen bei aufliegendem Auslösehebel (siehe Punkt A in Abbildung 23) im Bereich von 39,00 kN und bei angehobenem Auslösehebel bei 16,51 kN, am hinteren Haken bei aufliegendem Hebel bei 36,55 kN bzw. bei 55,6 kN⁹ und bei angehobenem Hebel bei 26,85 kN.

- A: Der seitliche Führungsstift des Auslösehebels liegt auf der hinteren Auslösescheibe auf.
- B: Die Hydrostatiksicherungsklappe kann die beiden Auslösescheiben nicht sichern, da sie gegen die hintere Auslösescheibe bzw. gegen das hintere Auslösekabel anliegt.

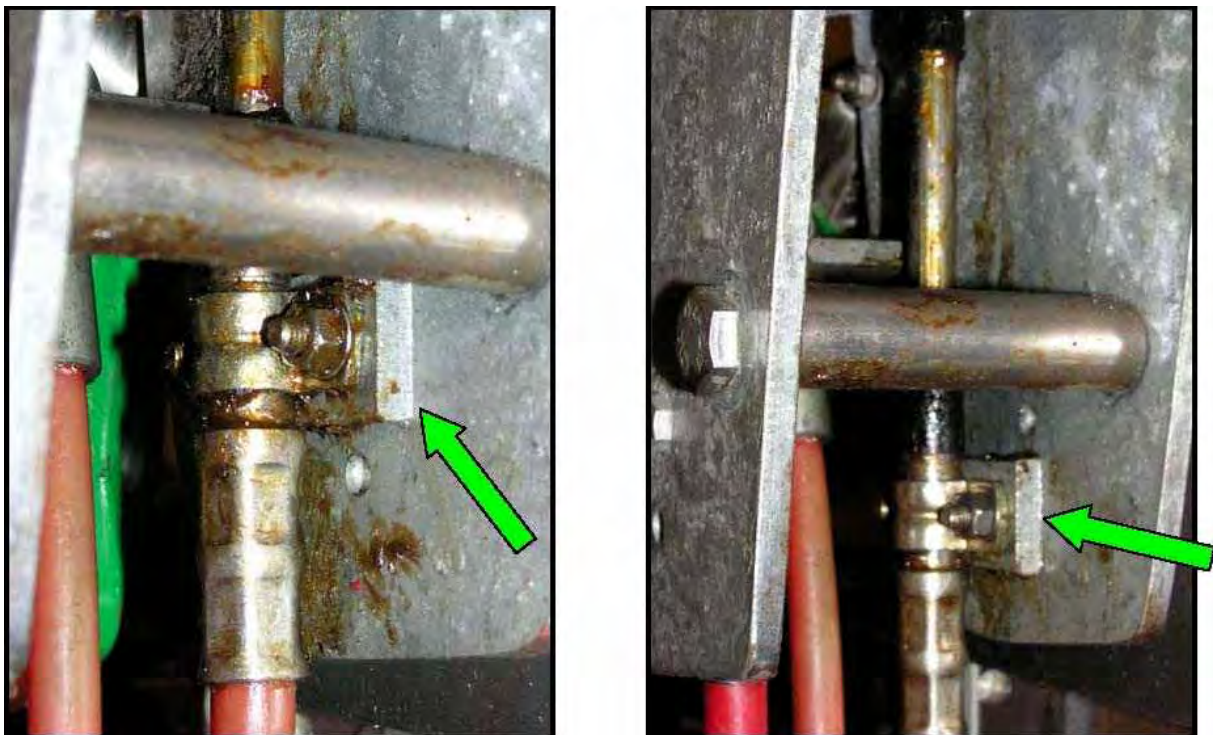
Im Verlauf der Untersuchung veränderte der Gutachter dann die Einstellung des Bowdenzugs zur hinteren Auslösescheibe, um das vollständige Zurückdrehen der hinteren Auslösescheibe zu erreichen. Dazu wurde die Befestigung des Bowdenzugs an der Fundamentplatte durch die Benutzung des zweiten Montagepunktes, der 22,5 mm darunter lag, nach unten versetzt, und der bis dahin vollständig eingedrehte Gabelkopf um 4,73 mm herausgedreht (Abbildung 24). Diese Änderung führte zu dem gewünschten Ergebnis. Die hintere Auslösescheibe drehte ganz zurück. Der Auslösehebel ließ sich vollständig einrasten, die Hydrostatiksicherungsklappe sicherte das System und der Sicherungsstift konnte wie vorgeschrieben durchgesteckt werden. Im anschließenden Versuch mit der Simulation der Last eines vollständig besetzten Bootes und aller eingesetzten Sicherungen wurde die Last gehalten.

Abbildung 24: Montagepunkte des Bowdenzugs an der Fundamentplatte; ursprünglich links, geändert rechts

Mit unfallursächlich waren damit der Verschleiß an den Heißhaken und der fehlerhaft montierte Bowdenzug.

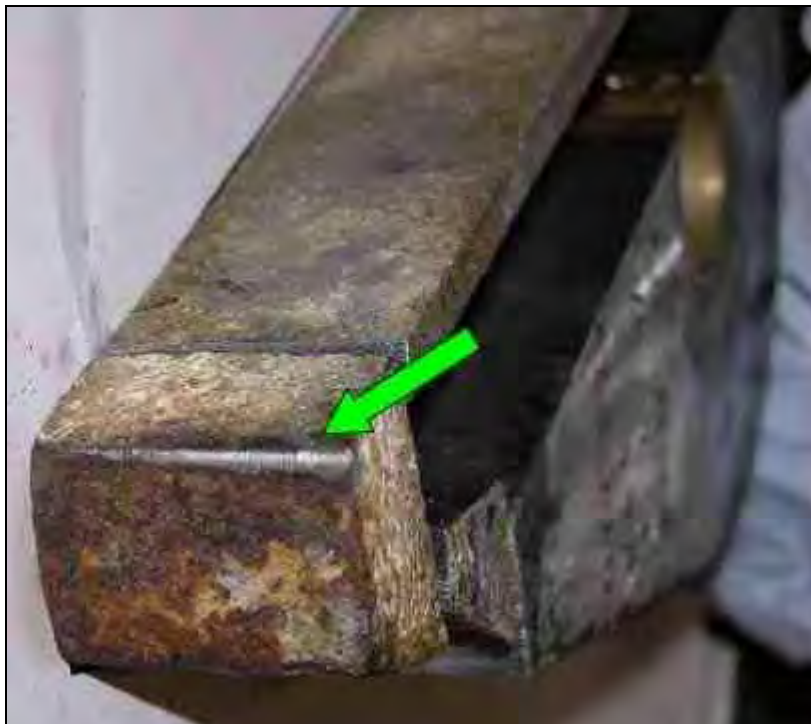
Eine starke Abnutzung der Kante des Heißhakens, die mit dem Auslösebolzen Kontakt hatte, ließ sich mit bloßem Auge erkennen (Abbildung 25). Der Haken war von Korrosion betroffen.

Abbildung 25: Ansicht vorderer Haken; asymmetrische Rundung, Verschleißkanten, starke Korrosion

Beide Haken wiesen an der Kontaktstelle Hakenschwanz – Auslösebolzen eine starke Abnutzung auf (siehe auch Abbildung 25). Die Ursache für den Verschleiß konnte durch die Untersuchung der BSU nicht ermittelt werden.

Im an Bord nicht vorhandenen Wartungshandbuch von William Mills (Marine) wird von übermäßigem Verschleiß¹² gesprochen, wenn der Radius der Rundung mehr als 1 mm beträgt. Die während der Untersuchung festgestellten Radien lagen mit 1,75 – 3 mm am vorderen Haken und 1,75 – 2,25 mm am hinteren Haken weit darüber.

Nach zweijähriger Nutzung zeigten beide Haken starke Korrosion. Die Feuerverzinkung hatte davor keinen ausreichenden Schutz geboten. Es ist fraglich, ob an einer so belasteten Stelle wie der Kontaktfläche Hakenschwanz – Auslösebolzen eine Feuerverzinkung sinnvoll ist. Hier wäre der Einsatz höherwertiger rostfreier Stähle anzuraten.

4. Die Bundesstelle für Seeunfalluntersuchung empfiehlt den Herstellern von Heißhaken die Verwendung von Materialien mit höherer Verschleißfestigkeit und

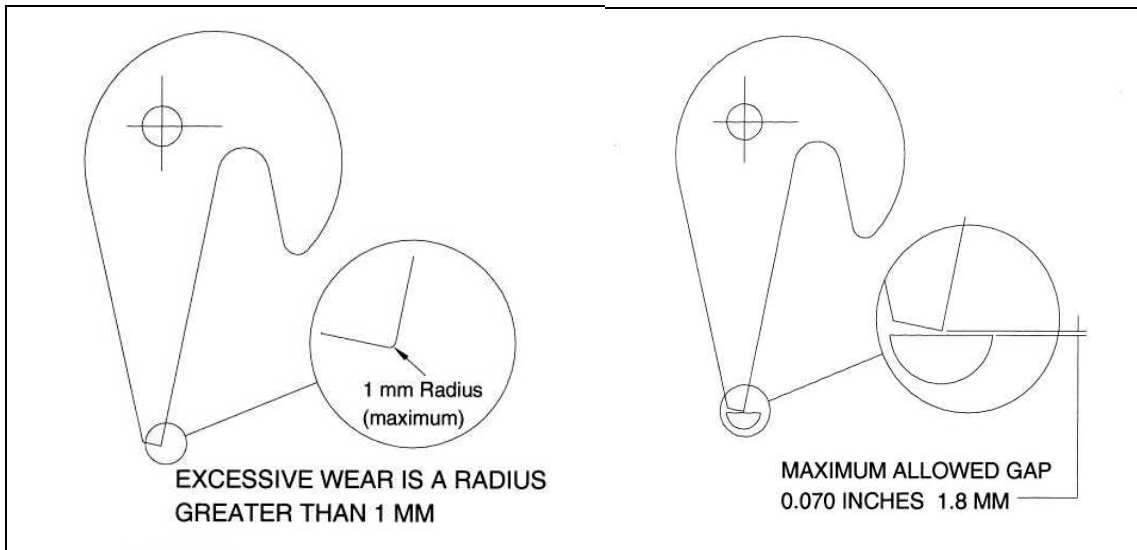
Abbildung 26: Toleranzen am Haken nach William Mills Handbuch

Damit waren die Haken an einer entscheidenden Stelle über die Maßen abgenutzt und hätten ersetzt werden müssen (Abbildung 26).

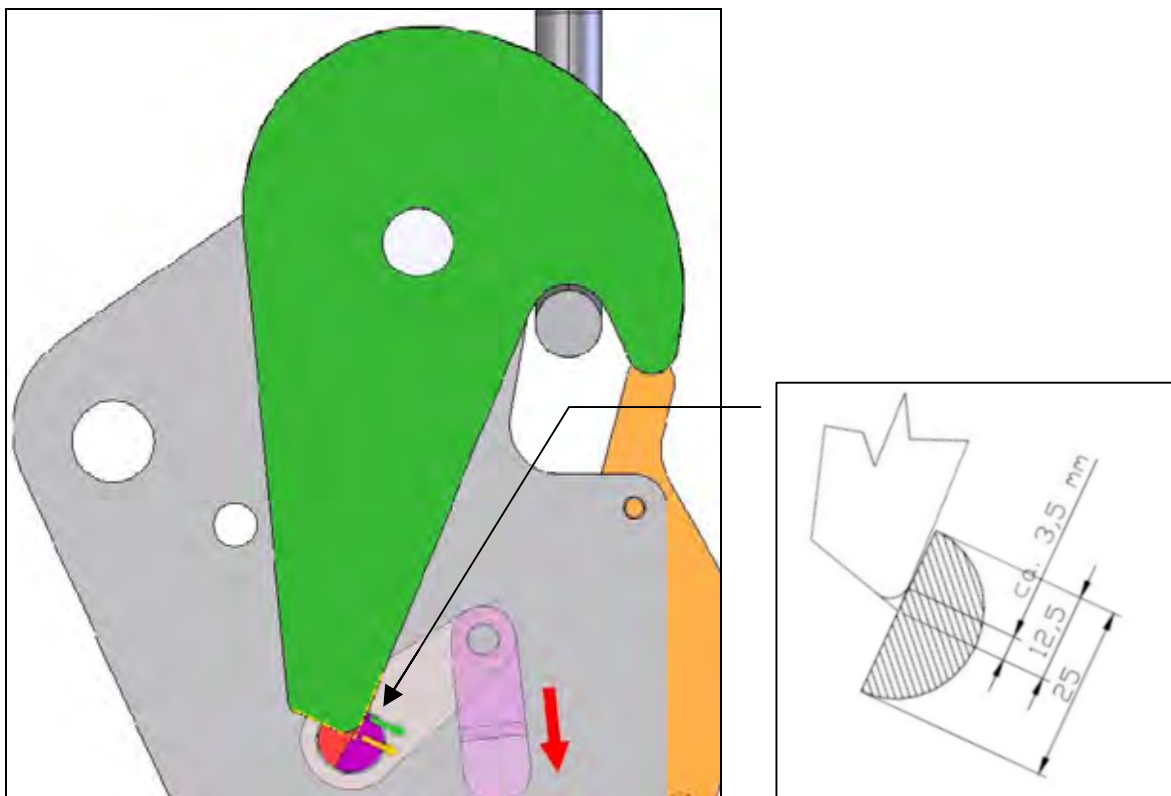
Abbildung 27: Darstellung des Hebelarms und des Moments auf den Auslösebolzen

Die Abnutzung der Haken hatte einen entscheidenden Einfluss auf den Unfall. Durch den Verschleiß am Hakenschwanz ergab sich eine Verschiebung des Kraftansatzpunktes am Bolzen. Daraus resultierte ein Moment auf den Bolzen, das einerseits den Auslösebolzen so weit drehen konnte, dass er den Haken frei gab und andererseits über die Bowdenzüge die Kraft zur Auslöseeinheit übertrug und eine Drehung der Auslösescheiben bewirkte (Abbildung 27).

Die Vergrößerung des Radius aufgrund von Abnutzung hätte sich durch die Schiffsbesatzung nur schwer feststellen lassen. Der Abstand zwischen Hakenschwanz und Auslösebolzen wäre dagegen mit einer einfachen Fühllehre leicht feststellbar gewesen. Das grundsätzliche Verfahren wurde im an Bord nicht vorhandenen Handbuch beschrieben.
