Bundesstelle für Seeunfalluntersuchung
Federal Bureau of Maritime Casualty Investigation
Bundesoberbehörde im Geschäftsbereich des Bundesministeriums
für Verkehr, Bau und Stadtentwicklung

**Summarischer
Untersuchungsbericht 230/06**

**Tödlicher Unfall des Skippers der
Segelyacht SAMOA
zwischen dem 14. und 16. Mai 2006
auf einem Segeltörn in der
Pommerschen Bucht**

1. Mai 2007

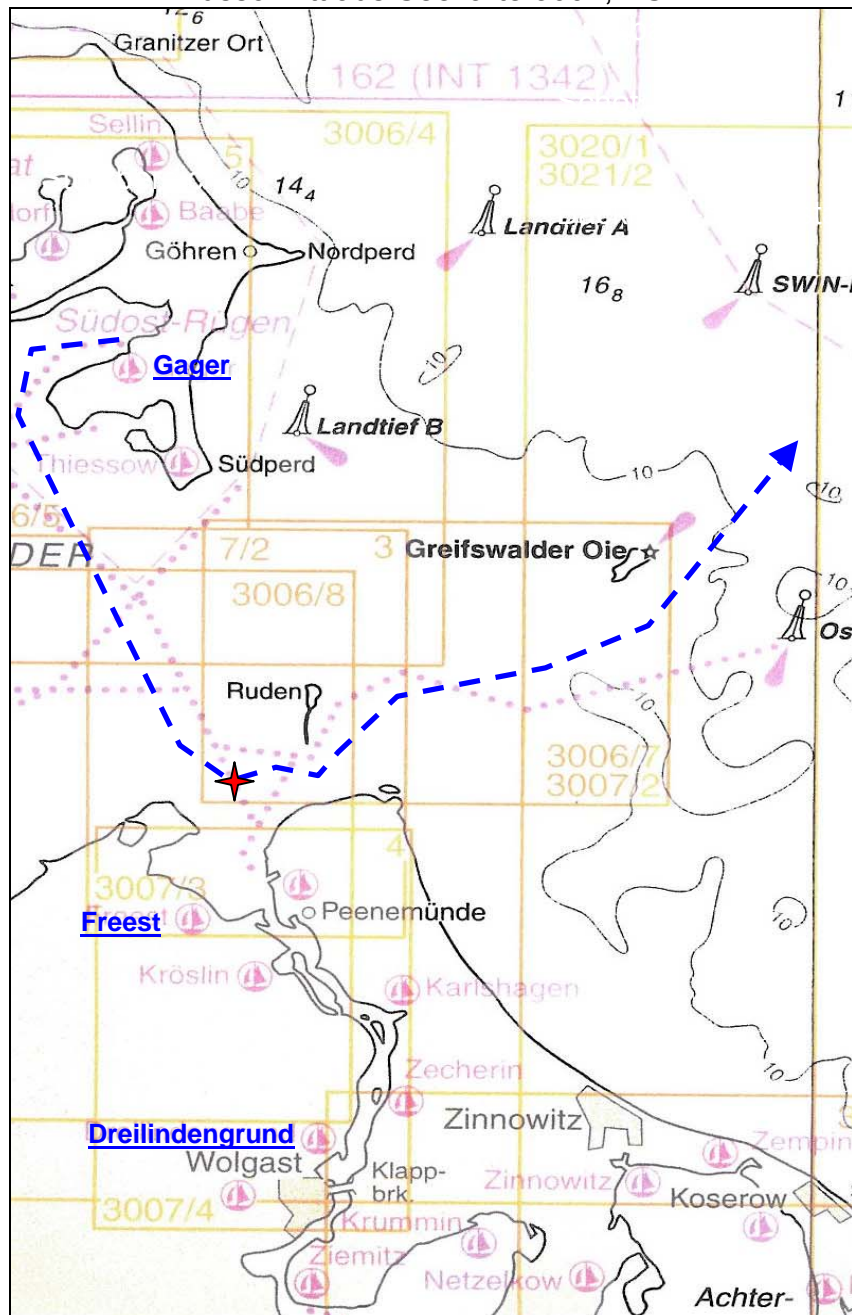
Abbildung 4: Fahrtverlauf der SAMOA am 14. Mai 2006⁶

Die SAMOA lief anschließend unter Segeln zur Rückreise nach Wolgast aus. Gegen 11:35 Uhr beobachteten Zeugen von ihrem Boot aus ein Auflaufen der Yacht am Rand des Osttieffahrwassers, ca. 0,5 sm südlich der Tonne O 28. Die Zeugen alarmierten daraufhin umgehend die Besatzung des Seenotrettungskreuzers FRITZ BEHRENS, der sich im Bereich Greifswalder Oie befand. Von dort aus wurde das strategisch günstiger im Hafen Freest liegende Seenotrettungsboot HEINZ ORTH zum Havaristen beordert. Das Seenotrettungsboot verließ um 11:50 Uhr seinen Liegeplatz und erreichte um 12:15 Uhr den Havaristen. Zwischenzeitlich war auch das Streifenboot WARNOW 53/70 der Wasserschutzpolizei Wolgast, welches einen entsprechenden Hinweis des Fahrgastschiffes SEEADLER erhalten hatte, am Unfallort eingetroffen. Auf Zuruf bot die Besatzung des Seenotrettungsbootes dem Skipper der SAMOA, der allein an Bord war, Bergungshilfe an, die dieser annahm. Um 12:25 Uhr wurde eine Leinenverbindung hergestellt und gegen 13:00 Uhr war die Yacht ohne erkennbare Havarieschäden frei vom Grund. Weitere Hilfe habe der Skipper allerdings abgelehnt, aber mündlich zugesichert, vor der Weiterfahrt zu seinem Heimathafen nach Wolgast zunächst zwecks polizeilicher Unfallaufnahme den nahe gelegenen Hafen Freest anzulaufen. Das Streifenboot steuerte demgemäß den Hafen Freest an.

Die Besatzung des Seenotrettungsbootes hat ausgesagt, dass sie die SAMOA nach dem Freischleppen mit dem Fernglas beobachtet habe und dabei mehrere nicht nachvollziehbare Segelmanöver im Bereich des Osttieffahrwassers registriert worden seien. Das Streifenboot der Wasserschutzpolizei wurde deshalb um 14:07 Uhr erneut informiert. Die HEINZ ORTH habe sich anschließend abermals der SAMOA genähert und nochmals Hilfe angeboten, insbesondere dem Skipper vorgeschlagen, die Insel Ruden anzusteuern. Dieser habe die entsprechenden Empfehlungen jedoch beharrlich ignoriert und Kurs auf die Greifswalder Oie und weiter in Richtung Pommersche Bucht genommen. Das alarmierte Streifenboot lief zur Unterstützung des Seenotretters aus. An der Tonne O 2 wurde die Nacheile auf Grund des starken Windes und des hohen Wellengangs nach Rücksprache mit dem Schichtdienstleiter abgebrochen. Anschließend verlor sich zunächst die Spur der SAMOA.

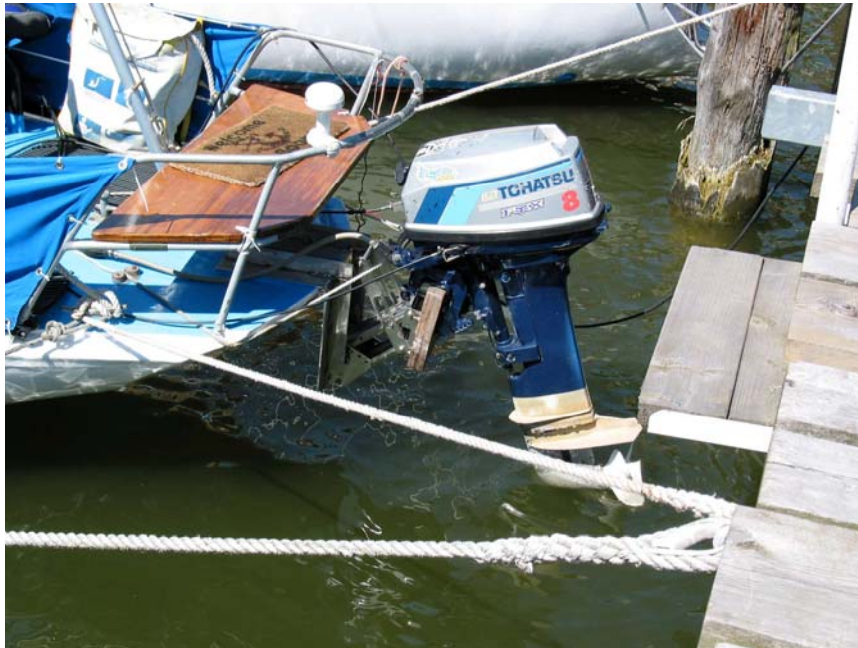
Abbildung 5: Außenbordmotor in Standby-Position

Die Auffindesituation der Yacht legt die Vermutung nahe, dass er beim Starten des Motors ins Wasser gefallen sein könnte. Dafür, dass der Skipper unmittelbar vor seinem Sturz ins Wasser mit Startvorbereitungen beschäftigt war, spricht jedenfalls, dass der Motor in die Betriebsposition abgesenkt und der Choke gezogen, der Motor aber offenbar nicht mehr angelassen worden war. Ein führerloses Fahren der Yacht unter Motor kann weitestgehend ausgeschlossen werden, weil dies höchstwahrscheinlich zu einem vollständigen Verbrauch des Kraftstofftankinhaltes geführt hätte.

Das Untersuchungsteam der BSU hat in diesem Zusammenhang im Übrigen festgestellt, dass zum Bedienen der Absenkvorrichtung des Motors ein nicht ungefährliches Hinausbeugen über die Achterkante des Bootes erforderlich ist (vgl. **Abbildung 5**).
