**Summarischer
Untersuchungsbericht 230/06**

Sehr schwerer Seeunfall

**Tödlicher Unfall des Skippers der
Segelyacht SAMOA
zwischen dem 14. und 16. Mai 2006
auf einem Segeltörn in der
Pommerschen Bucht**

1. Mai 2007

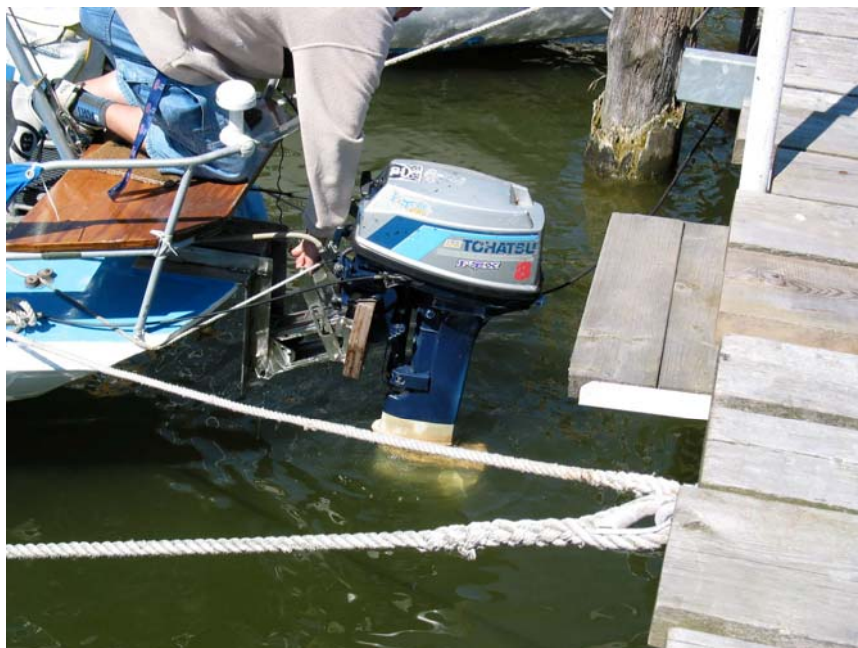
Das Untersuchungsteam der BSU hat in diesem Zusammenhang im Übrigen festgestellt, dass zum Bedienen der Absenkvorrichtung des Motors ein nicht ungefährliches Hinausbeugen über die Achterkante des Bootes erforderlich ist (vgl. **Abbildung 5**).

Abbildung 6: Arbeitsgang zum Absenken des Außenbordmotors
