Untersuchungsbericht
231/06

Seeunfall

Kollision
zwischen MS LASS SATURN und
Segelschulschiff ROALD AMUNDSEN
am 4. Mai 2006
auf der Heikendorfer Reede

15. Februar 2007

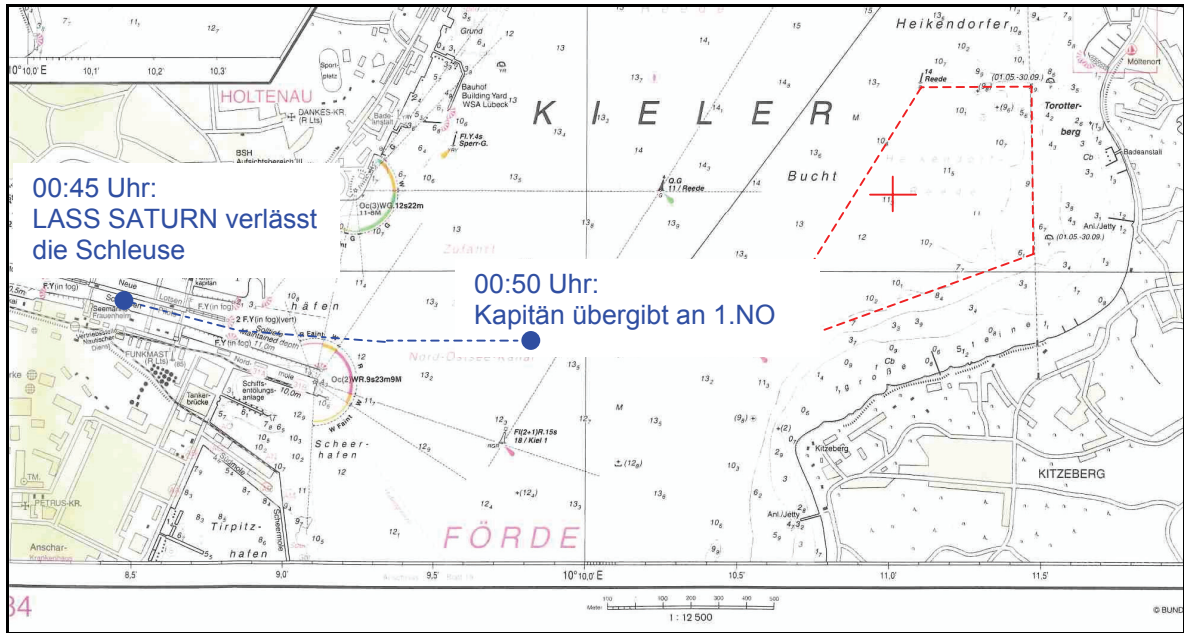
Abbildung 4: Fahrtverlauf LASS SATURN

Während der Passage des Nord-Ostsee-Kanals befand sich ein Lotse an Bord. Die Kieler Schleuse wurde um 00:16 Uhr erreicht und um 00:45 Uhr Richtung Kieler Förde verlassen³ (siehe dazu Abb. 4).

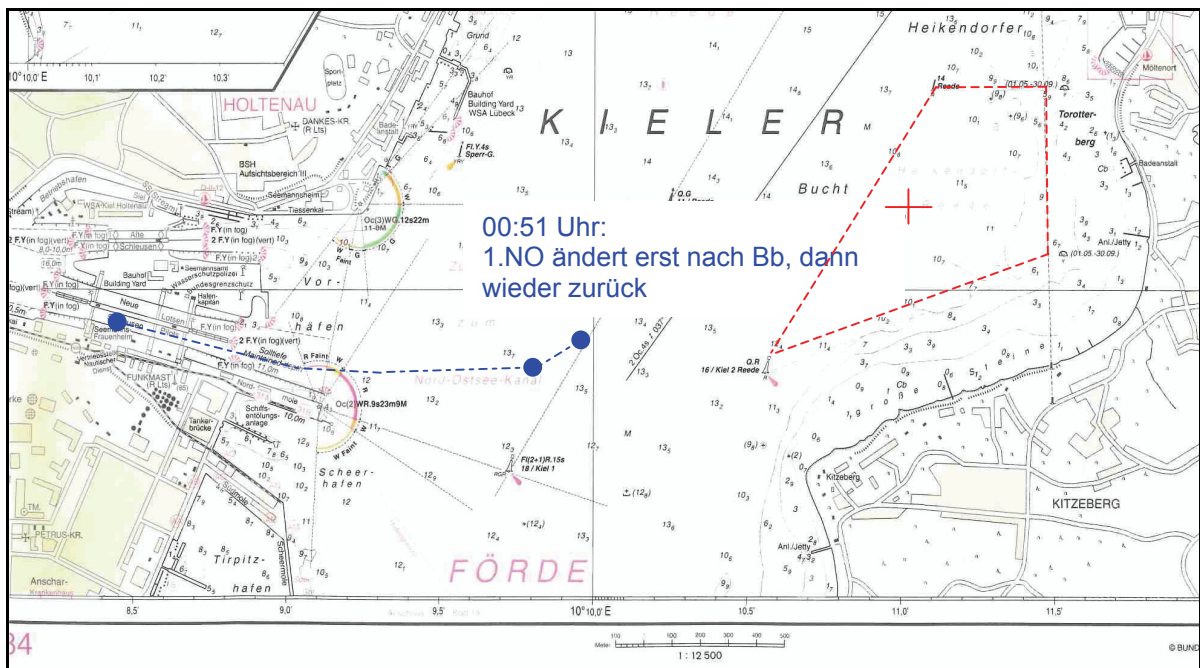
Abbildung 5: Fahrtverlauf

Da der 1. Offizier bereits seit zwei Jahren mit diesem Schiffstyp in dieser Relation zur See fuhr, hatte der Kapitän keinen Zweifel daran, ihm die Schiffsführung bereits um 00:50 Uhr zu übergeben. Der 1. Offizier schaltete die Selbststeueranlage ein und änderte den Kurs sofort nach Backbord, um auf den auf der Seekarte eingezeichneten nächsten Wegpunkt zuzusteuern (siehe Abb. 5).

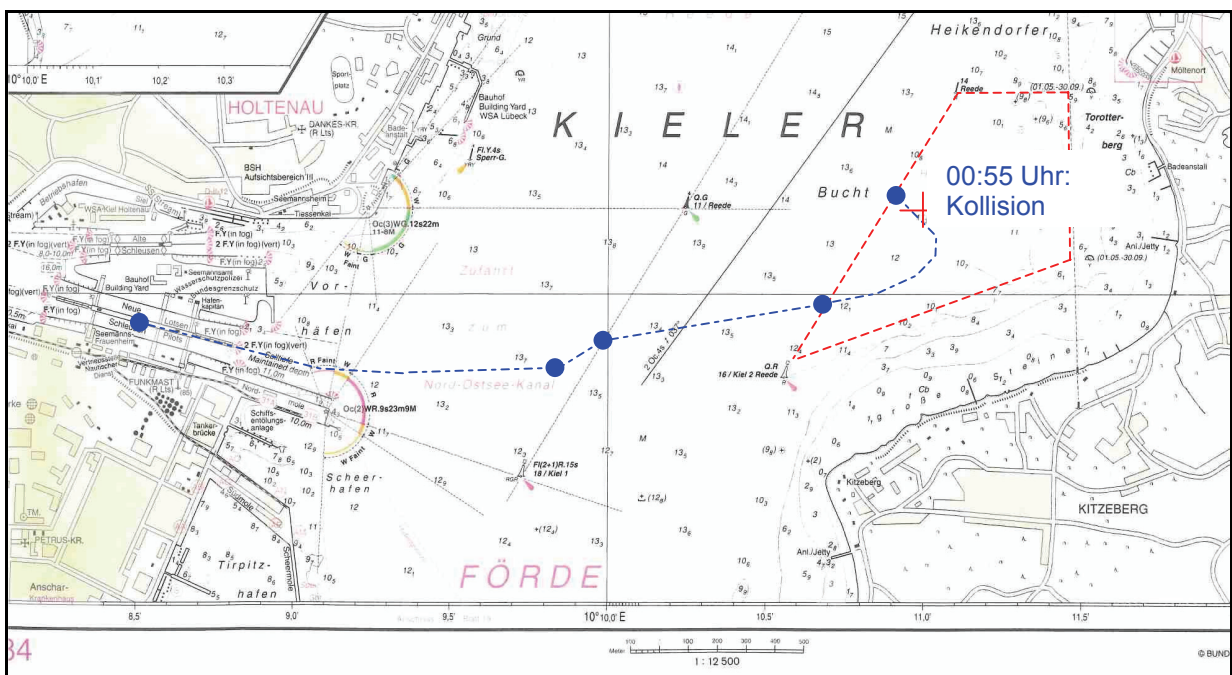
Abbildung 6: Fahrtverlauf

Kurz darauf wies der noch auf der Brücke befindliche Kapitän darauf hin, den Kurs wieder nach Steuerbord abzusetzen, um dem Tonnenstrich Kiel 1, Kiel 2 bis Tonne 14 zu folgen. Dann verließ er die Brücke in der Annahme, dass innerhalb der kommenden Minuten einer der drei Matrosen, die zu diesem Zeitpunkt noch an Deck beschäftigt waren, auf die Brücke käme, um den Ausguck zu besetzen. Der 1. Offizier ging dementsprechend wieder auf den vorherigen Ostkurs, so dass die Tonne Kiel 2 leicht an Steuerbordseite lag (siehe Abb. 6). Kurz bevor die Tonne an seiner Steuerbordseite passiert wurde, habe er das Ruder auf Backbord gelegt, um auf den neuen Kurs von 30° zu kommen. Kurz darauf habe er recht voraus ein Licht bemerkt, welches er erst nicht identifizieren konnte. Als es näher kam, habe er das vor Anker liegende Segelschiff erkannt, die Selbststeueranlage wieder auf Handbetrieb umgestellt und „Hart Backbord“ gelegt (siehe Abb. 6).

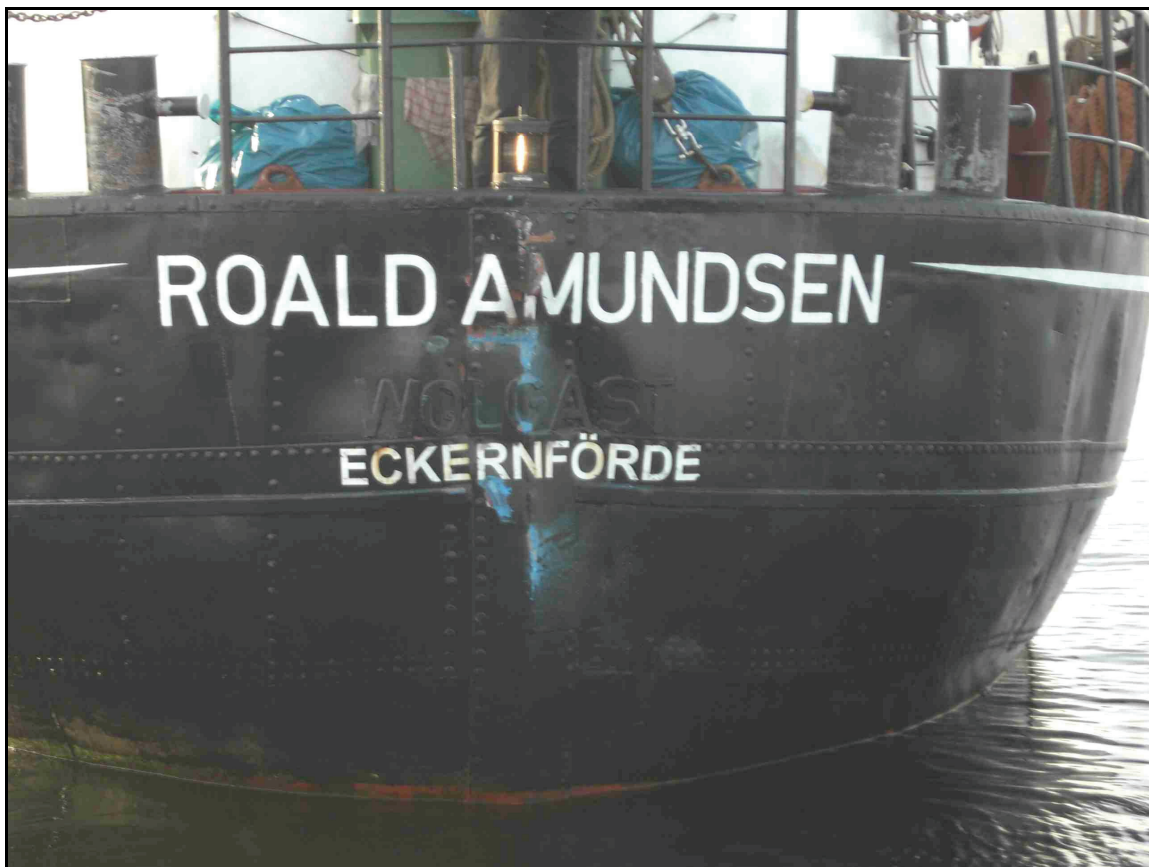
Abbildung 7: ROALD AMUNDSEN – Darstellung der Schäden

Sobald das Heck der ROALD AMUNDSEN an der Steuerbordseite der LASS SATURN durchging, habe er „Hart Steuerbord“ gelegt, um die Backborddrehung aus dem Schiff zu bekommen und so auch noch möglichst das eigene Heck vor der Kollision zu bewahren. Dieses Manöver brachte aber nicht den gewünschten Erfolg. Mit der Steuerbordseite streifte die LASS SATURN um 00:55 Uhr das Heck der ROALD AMUNDSEN.

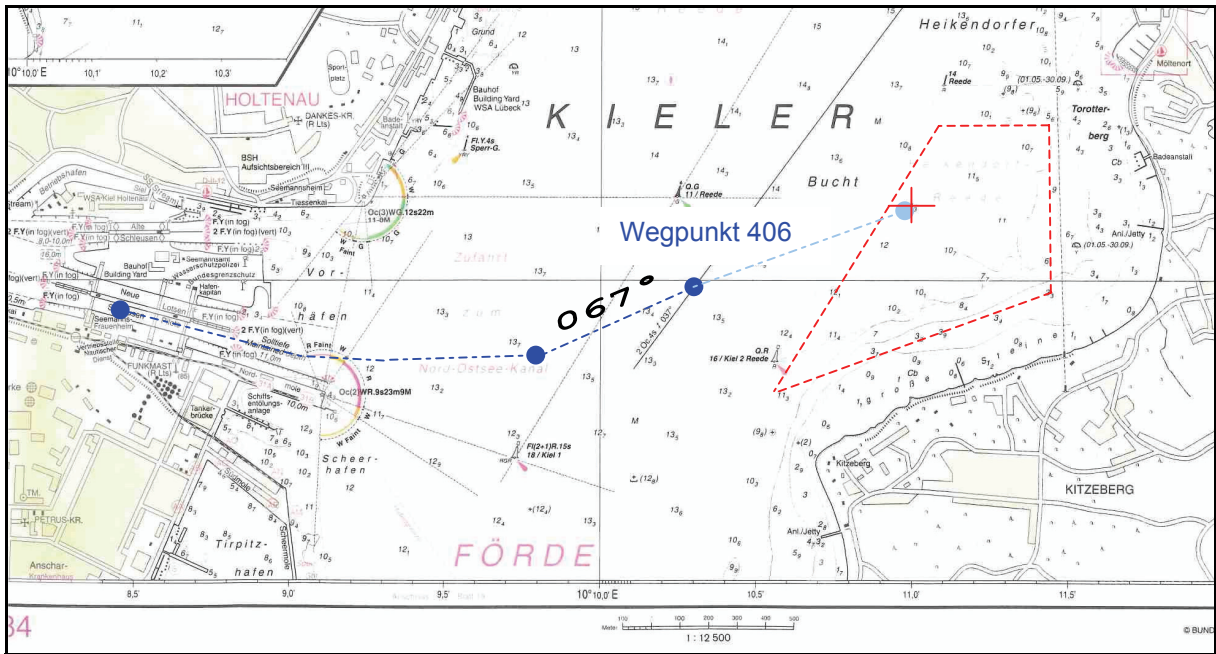
Abbildung 8: angenommener Fahrtverlauf

Aus der Seekarte der LASS SATURN geht hervor, dass der „Wegpunkt 406“ mit einem Kurs von 067° angesteuert werden sollte, um anschließend mit einem Kurs von 037° in der Deckpeilung Jägersberg weiter zu fahren. Wird die 067°-Kurslinie auf der Seekarte über den Wegpunkt hinaus verlängert, trifft sie exakt den Ankerliegeplatz der ROALD AMUNDSEN. Es ist insofern anzunehmen, dass der 1. Offizier die Anweisung des Kapitäns, weiter nach Osten auszuholen, so umsetzte, indem er die bereits eingestellten 067° der Selbststeueranlage weiter fuhr, anstatt auf den neuen 037°-Kurs einzudrehen. Der Grund, warum der 1. Offizier den Ankerlieger dann erst sehr spät wahrnahm, ist nicht bekannt. Eine mögliche Erklärung ist, dass der 1. Offizier sich seit seiner Wachübernahme an dem vor ihm fahrenden Schiff

orientierte, dann aber möglicherweise dessen Hecklicht mit dem des Ankerliegers verwechselte und so auf die ROALD AMUNDSEN zufuhr.

Das genaue Motiv, weshalb der 1. Offizier mit der LASS SATURN letztendlich in diese Situation hinein manövrierte, ließ sich nicht nachvollziehen. Sein Ausweichmanöver reichte jedenfalls nicht aus, die Kollision zu verhindern. Als unfallursächlich wird in jedem Fall der mangelhafte Ausguck angesehen. Weder befand sich eine zweite Person auf der Brücke, welche diese vorgeschriebene Funktion wahrnehmen konnte, noch wurde der Ankerlieger durch angemessene Radarbeobachtung wahrgenommen. Begünstigend mag gewesen sein, dass der 1. Offizier, direkt von seiner Manöverstation nach Auslaufen aus den Schleusen auf die Brücke kommend, die Wache übernahm, während der Kapitän, zur Einhaltung seiner eigenen Ruhezeiten, um eine schnelle Wachübergabe bemüht war.
