Untersuchungsbericht 28/06

Sehr schwerer Seeunfall

Tödlicher Arbeitsunfall an Bord des MS „Heinrich S“ im Hafen von Koper am 25. Januar 2006

1. November 2007

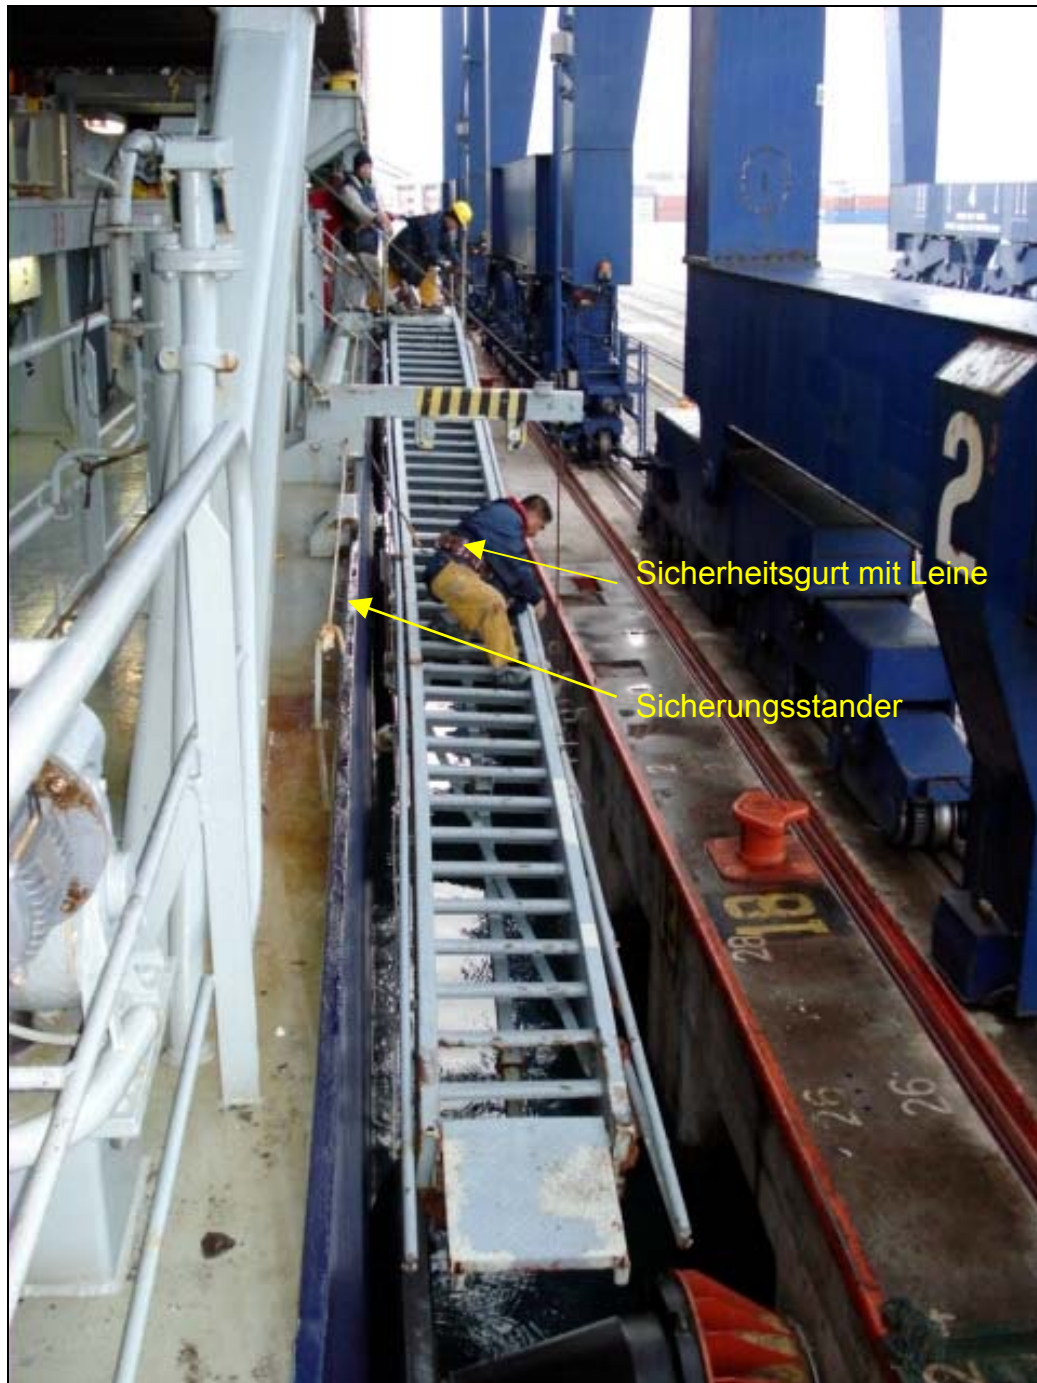
Die Betreiber des Schiffes ließen in Reaktion auf den Unfall bei allen Schiffen der Reederei einen Sicherungsstander im Bereich der Gangwaytasche installieren. Dieses, über die Länge der Gangwaytasche im Bereich des Hauptdecks gespannte Drahtseil, ermöglicht jetzt die Verwendung von Sicherheitsgurten mit daran befestigten Sicherungsleinen.

Abbildung 4: Ausgeklappte Gangway mit Sicherungsstander⁴

⁴ Der in Abbildung 4 verwendete Sicherheitsgurt entspricht nicht den nach § 5 UVV See und Merkblatt B 1 der See-Berufsgenossenschaft geforderten Sicherheitsgeschirren.

- ihre Schiffe durch bauliche Maßnahmen im Bereich der Gangway so zu gestalten, dass der unkomplizierte Einsatz von Fallschutzmitteln möglich wird,
 - die Gewährleistung der Umsetzung der Forderungen aus § 9 UVV See und § 84a SeemG.
