Untersuchungsbericht 304/06

Seeunfall

**Gefahrgutaustritt aus Container
CMS HANJIN LONDON
mit 8 Verletzten
am 10. Juli 2006
im Hamburger Hafen**

15. Mai 2007

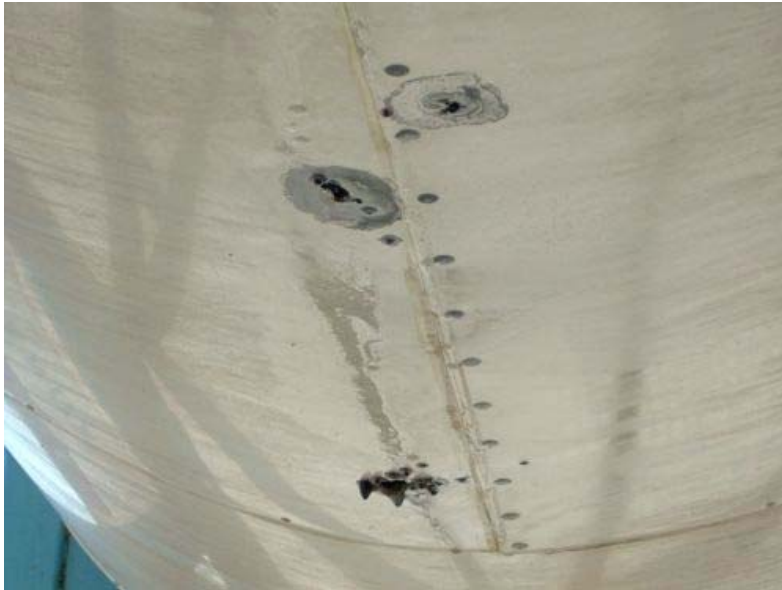
Der Container befand sich auf dem Gelände der Fa. Remain und wurde mit Caustic Soda neutralisiert und anschließend mit Hochdruck gewaschen. Beim ersten Besuch am 17. Juli 2006 befanden sich innen und in der Isolierung noch 10 ppm² Salzsäureanteile sowie weiße und gelbe Rückstände am Containerboden und im Bereich des Steigrohres. Daraufhin wurden die Rückstände mit einem Hochdruckreiniger gewaschen und die Isolierung soweit wie nötig entfernt. Außerdem wurde das Steigrohr ausgebaut. Am nächsten Tag ergaben die Innenmessungen 20,9 % Sauerstoff- und 0 ppm Salzsäureanteile. Der Container war frei von entfernbaren Rückständen. Starke Verfärbungen und Anfressungen waren im gesamten Container sichtbar. Es wurden zwei Löcher im Bodenbereich festgestellt (s. Abb. 9). An einem aufgeschweißten Heizkanal waren außen weiße Ausblühungen und geringe Salzsäuredämpfe sichtbar. Ein Versuch, die Heizkanäle mit Hochdruck zu spülen, misslang, weil die Kanäle offenbar verstopft waren. Die aufgetretenen Ausblühungen wurden erneut entfernt.

Abbildung 9: Löcher im Bodenbereich

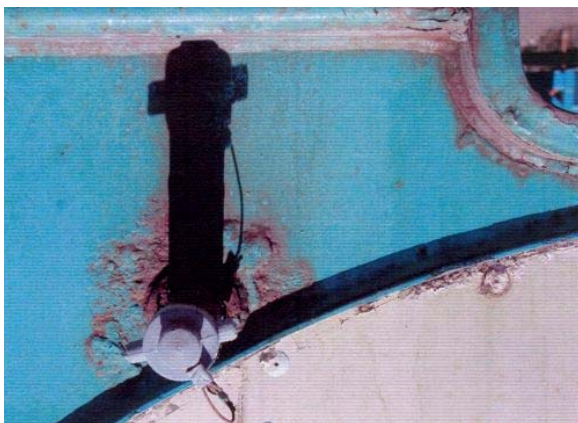
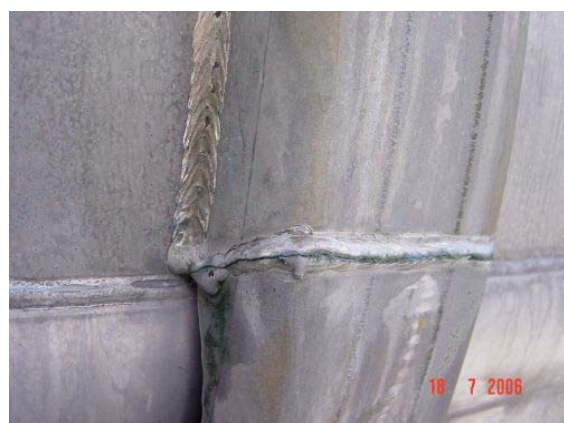
Der Container war leer und gereinigt. Isolierung und Abdeckung waren großflächig entfernt und die Heizungskanäle soweit wie möglich gespült worden. Unterschiedliche Stellen des Rahmens, der Schweißnähte sowie der Eintritts- und Austrittsstutzen waren korrodiert (s. Abb. 10 und 11). Die Rahmenprofile wiesen Verformungen im Bereich der oberen und unteren Längsträger auf. Es wurden Risse in der Schweißnaht und im oberen Längsprofil an der oberen Querträgeranbindung festgestellt. Schweißnähte am umlaufenden Versteifungsring des Tankkörpers waren gerissen. Im Bereich des äußeren Versteifungsringes entsprach die Isolierung und deren Befestigung nicht dem ursprünglichen Zustand. Es wurden 3 von außen sichtbare Undichtigkeiten bzw. Risse am Heizsystem festgestellt. Sie befanden sich in den Rohrleitungen im Ein- und Austrittsbereich sowie in einer der unteren Heizschalen an der Vakuumversteifung. Im Tankinneren wurden drei weitere Risse im unteren Teil des Heizkörpers festgestellt. Während der Besichtigung trat Flüssigkeit aus den Heizschalen in den Tankkörper ein und sammelte sich auf dem zylindrischen Boden.

Abbildung 10: Eintrittsstutzen

Abbildung 11: Schweißnähte

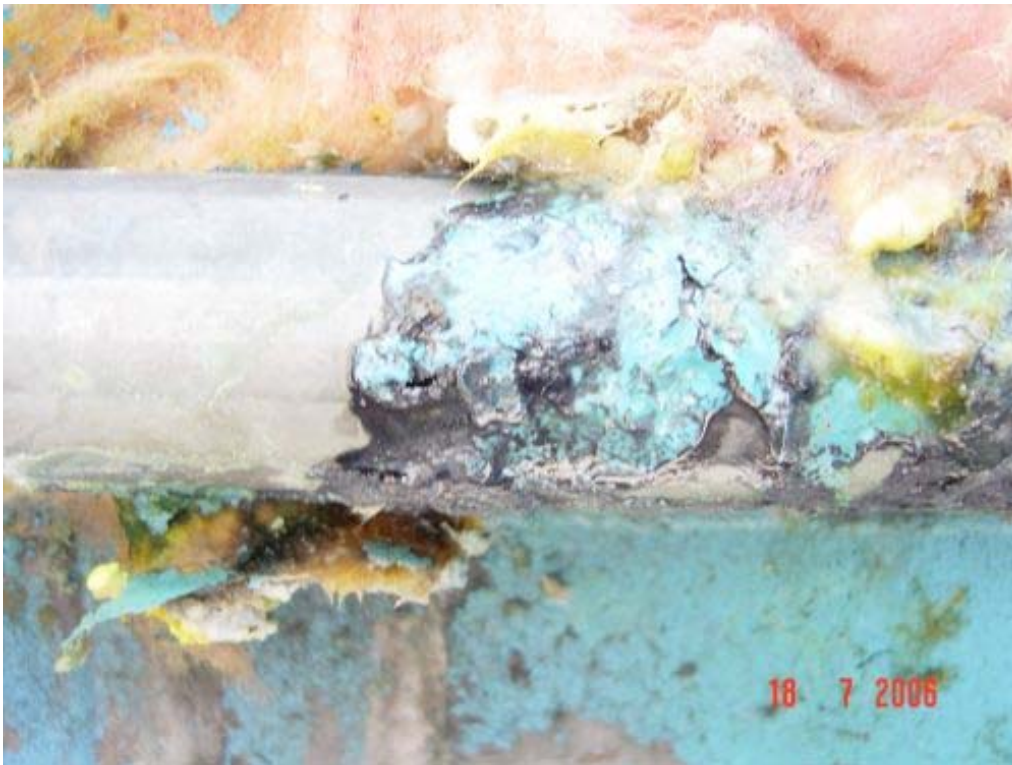
Bei den Korrosionsstellen handelt es sich im Wesentlichen um Lochkorrosion. Die auf der Innenseite des Tanks scharfen Ränder der Korrosionslöcher lassen darauf schließen, dass die Korrosion von der Seite der Heizung ausgegangen ist. In einigen Bildern ist zu erkennen, dass die Löcher am Ende der jeweiligen Schweißnähte liegen. Form und Lage der Löcher lassen auf Endkraterfehler schließen. Eine Fehlstelle dagegen ist kein Loch, sondern eine langgezogene Leckage mit teilweise rissartigem Aussehen. Das Erscheinungsbild dieser Leckage ist einem Bindefehler oder einem Schlackeneinschluss zuzuordnen. Die Korrosionslöcher stehen also mit hoher Wahrscheinlichkeit mit Schweißfehlern in Verbindung. Durch diese Schweißfehler wurde das Auftreten der Leckagen erheblich beschleunigt.

In dem Versteifungsring sind Risse vorhanden. Im Bereich der Risse ist keine Verformung zu erkennen. Da bei dem gegebenen Werkstoff ein spröder Bruch und bei den Betriebsbedingungen ein Dauerbruch auszuschließen ist, handelt es sich bei diesen Rissen wahrscheinlich um eine Spannungsrisskorrosion. Bei den Leckagen in den Heizungsrohren müsste es sich auch um eine Spannungskorrosion handeln.

Im vorliegenden Fall befand sich offenbar Wasser in den Heizungskanälen und ein Produkt in dem Tank. Das Produkt muss in die Heizungskanäle gelangt sein und dort die Korrosion verursacht haben (s. Abb. 12). Dazu bedarf es einer primären Leckstelle. Aus den vorliegenden Unterlagen und Dokumentationen lässt sich nicht mehr entnehmen, welches die primäre Leckstelle war. Somit kann die primäre Ursache des Schadens nicht mehr identifiziert werden.

Abbildung 12: Zerfressene Leitung zum Heizsystem

Für den Transport von Titantetrachlorid ist keine Heizung erforderlich. Daher hätten die Heizungskanäle nach der Tankprüfung entwässert werden müssen, weil sonst die Gefahr einer Spaltkorrosion bestanden hätte.

Die Bundesstelle für Seeunfalluntersuchung empfiehlt den Betreibern und den für das Verladen von Tankcontainern Verantwortlichen, bei Ladungswechsel zu prüfen, ob die zusätzliche Funktion „Heizung“ für den Transport benötigt wird und welche Gefahren vom Heizungstyp für den Transport ausgehen könnten. Bei dem Tankcontainer des IMO Typs 1 handelt es sich um eine Bauart, die für sehr viele Ladungen der Gefahrgutklassen 3 bis 9 eingesetzt werden darf und weit verbreitet ist. Bei Heizungen, die mit Flüssigkeiten betrieben werden, sollte gegebenenfalls das Heizungssystem völlig entleert werden, um eine chemische Reaktion mit dem Treibmittel und Korrosion zu vermeiden.
