Untersuchungsbericht 329/03

**Sehr schwerer Seeunfall**

**Tödlicher Unfall im Spülluftkanal der  
Hauptmaschine des CMS LONDON EXPRESS  
in der Nacht vom 24. auf den 25. Oktober 2003  
auf der Reise von Savannah/USA nach  
Norfolk/USA**

15. Oktober 2007

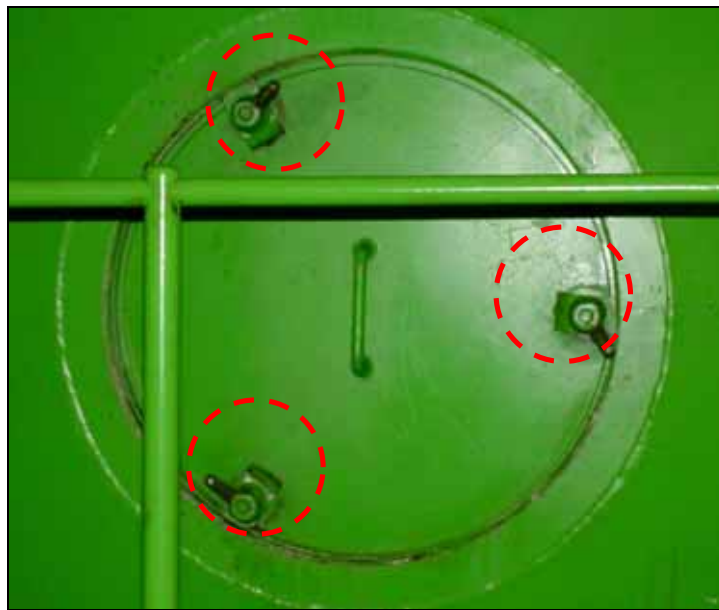
Wie oben (vgl. Pkt. 4.1.3.3) bereits erwähnt, werden die an der vorderen und achteren Stirnseite des Spülluftkanals befindlichen Einstiegsöffnungen durch ausschließlich nach innen rechts aufschwingende<sup>66</sup> mit jeweils zwei Scharnieren gelagerte pfortenähnlich konstruierte Mannlochdeckel verschlossen. Das Verriegelungssystem ist vorn und achtern identisch ausgeführt und besteht aus jeweils drei im Winkel von 120° versetzt angeordneten baugleichen Schließvorrichtungen. An dem unfallrelevanten vorderen Lukendeckel befinden sich diese in den Positionen 11, 3 und 7 Uhr (vgl. **Abbildung 25**).

**Abbildung 25: Anordnung der Schließvorrichtungen**

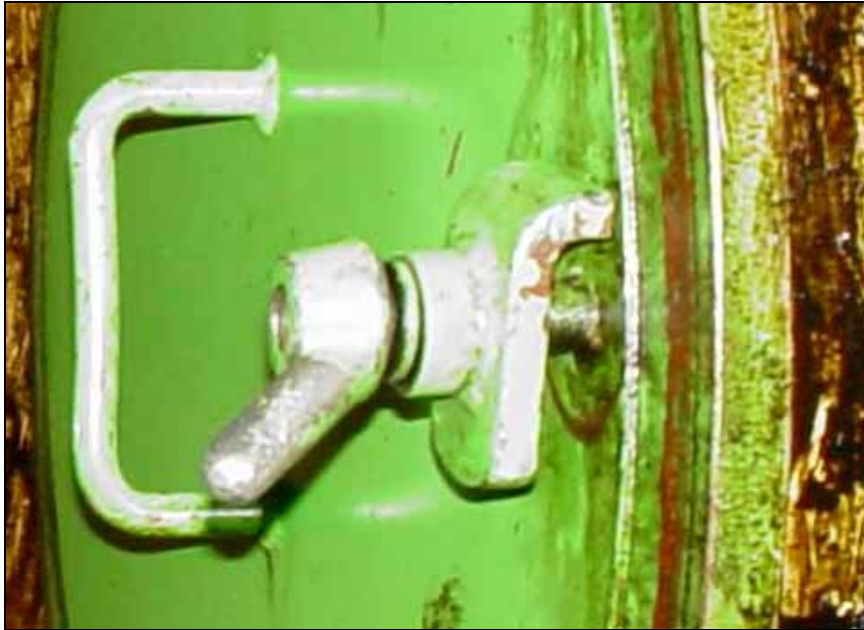
**Abbildung 26: Riegel in geöffneter Position (L-Profil erkennbar)**

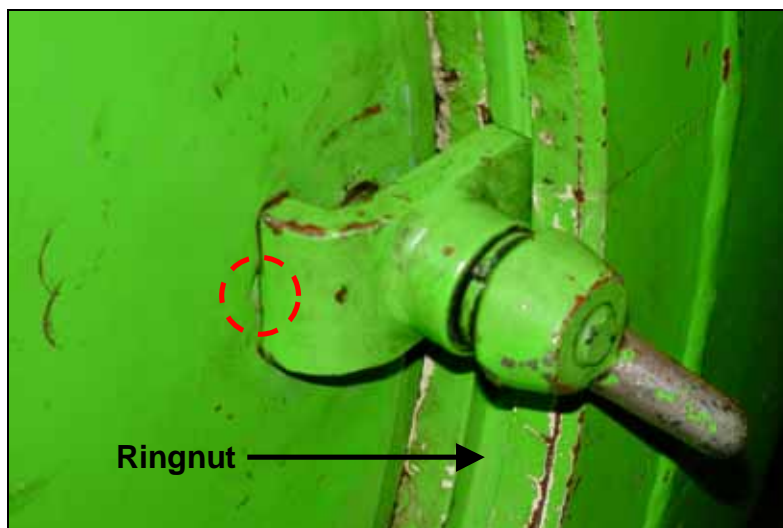
Zum ordnungsgemäßen Verschließen der Luke müssen die Riegel nach dem Heranziehen des Lukendeckels an den Rahmen in eine vertikal in diesen eingearbeitete Ringnut geschwenkt werden. Anschließend erfolgt die Arretierung des jeweiligen Riegels in der Verschlussposition mit Hilfe einer einflügeligen Knebelmutter<sup>67</sup>, die auf dem Bolzen festgeschraubt wird. Die korrekte Position des Riegels wird durch eine noppenartige Materialverstärkung im mittleren Bereich der Auflagefläche des Riegels unterstützt, die mit einer korrespondierenden Aussparung auf dem Lukendeckel in Übereinstimmung gebracht werden muss.<sup>68</sup>

**Abbildung 27: Riegel vollständig in Verriegelungsposition geschwenkt**

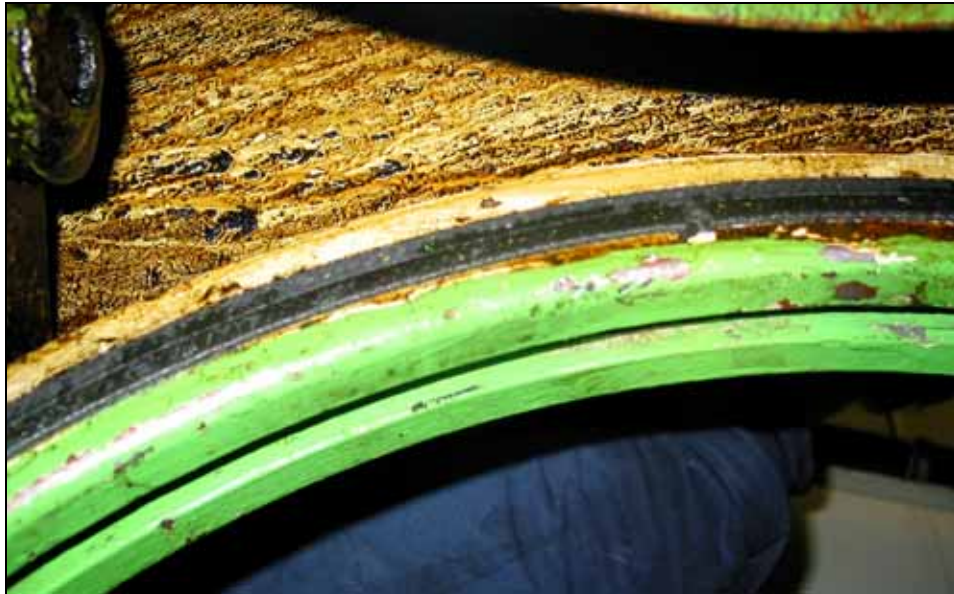
Ein planes Aufeinanderliegen von Deckel und Rahmen („Metall auf Metall“) wird durch eine auf den Rahmen in eine flache Nut eingelegte und aufgeklebte Dichtschnur<sup>69</sup> verhindert. Diese wird im Zuge der Verriegelung komprimiert und sorgt für den luftdichten Verschluss der Luke.

**Abbildung 28: auf Lukenrahmen aufgeklebte Dichtungsschnur**

<sup>69</sup> Anm.: Bei den Ortsterminen wurden sogar am selben Spülluftkanal unterschiedliche Materialausführungen festgestellt. An der Unfall Luke war ein textiler (schwarzer) Dichtring mit Flachprofil und einem sehr geringen Materialüberstand eingeklebt (vgl. Abbildung 28). An der achteren Luke war ein ballig ausgeformter orangefarbener Dichtring aus gummiartigem Kunststoff verwendet worden.

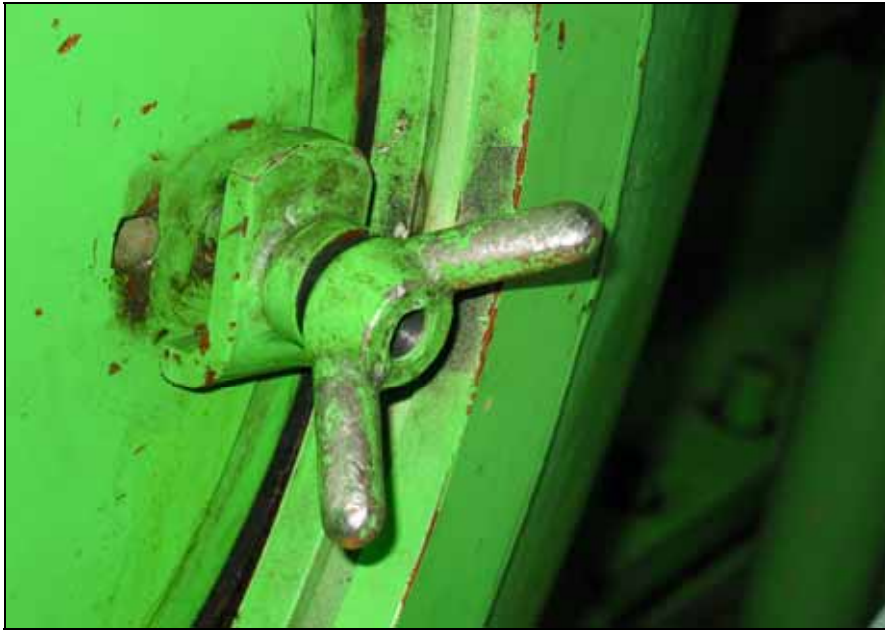
**Abbildung 29: tangentielle Öffnungsposition<sup>70</sup>**

<sup>70</sup> Anm.: Die Abbildungen 29 und 31 bis 34 zeigen das Verriegelungssystem der Spülluftkanalluken auf MS DÜSSELDORF EXPRESS. Im Gegensatz zu der ansonsten identischen Konstruktion hat der Hersteller das System dort mit zweiflügeligen Knebelmuttern ausgestattet.

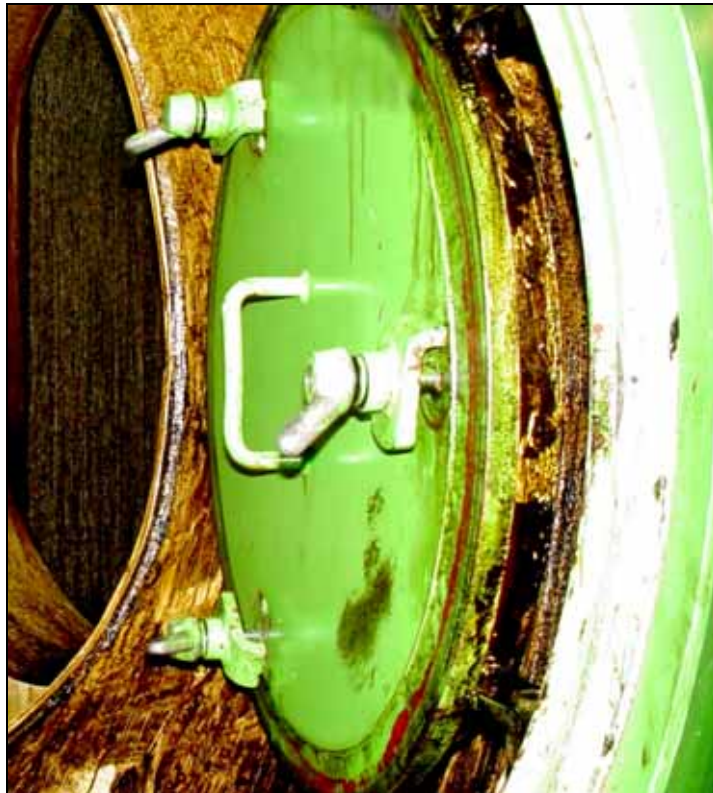
**Abbildung 30: Verharren der Riegel in der tangentialen Öffnungsposition**

Das Verharren der Riegel in der Öffnungsposition ist für das Unfallgeschehen von entscheidender Bedeutung, denn ein schwerkraftbedingtes automatisches Herausdrehen aus der tangentialen Stellung würde dazu führen, dass die beiden Riegel in der 11-Uhr- und in der 7-Uhr-Position nach dem Aufschwingen des Lukendeckels über dessen Rand hinausragen. Erst die bewusste Rückführung in die Tangentialstellung würde es danach ermöglichen, den Lukendeckel ohne dieses blockierende Hindernis an den Rahmen heranzuziehen und zu verriegeln (vgl. **Abbildung 31**).

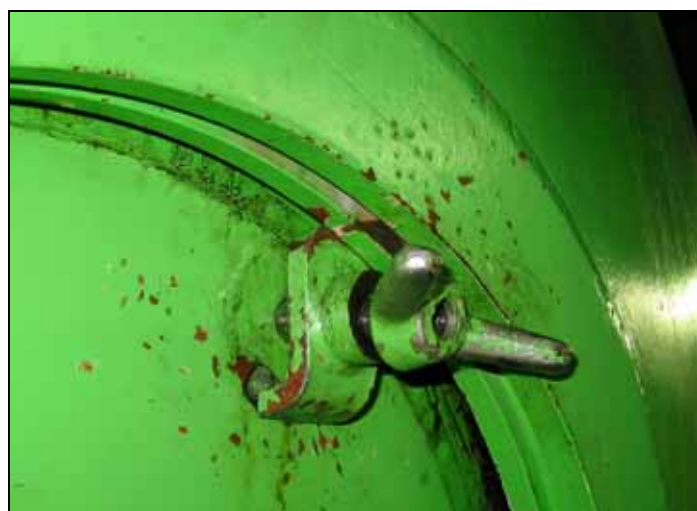
**Abbildung 31: Riegel als blockierendes Hindernis**

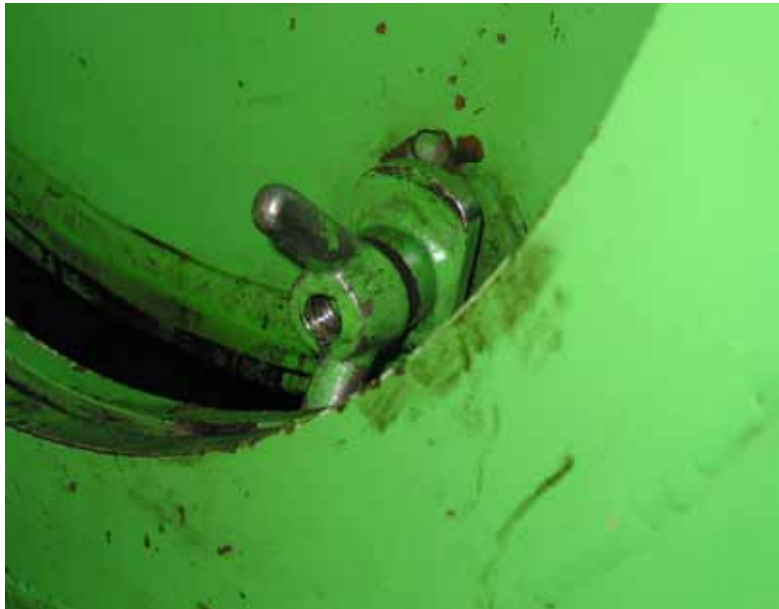
Im Falle der Verwendung einer zweiflügeligen Knebelmutter (Schwesterschiff MS DÜSSELDORF EXPRESS) würde auch einer ihrer beiden Flügel zwangsläufig zu einem blockierenden Hindernis werden, falls die Mutter nach dem Öffnen der Luke bewusst oder unbewusst per Hand aus der tangentialen Position gedreht worden war (vgl. **Abbildung 32**).

**Abbildung 32: zweiflügelige Knebelmutter als blockierendes Hindernis**

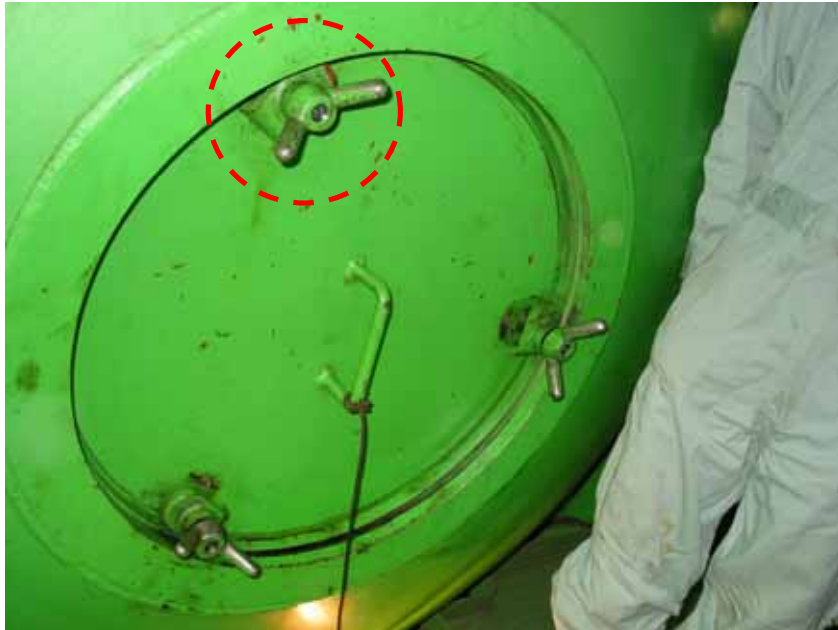
gebogene Seite des Riegels in die Ringnut des Lukenrahmens greift.<sup>71</sup> Bereits eine geringfügige Auslenkung des Riegels aus der Öffnungsposition und sein demzufolge unter Umständen nur wenige Millimeter starkes Einschwenken in die Ringnut löst anschließend einen partiellen Verschlusszustand der Luke aus. Dieser wird durch ein etwaiges Klopfen oder Rütteln am Lukendeckel weiter verstärkt, weil sich der Riegel hierdurch automatisch schwerkraftbedingt immer weiter in eine annähernd senkrechte Position dreht und somit schließlich mehr oder weniger vollständig in die Ringnut hineingreift. (vgl. **Abbildungen 33** und **34**).

**Abbildung 33: partieller Verschlusszustand – Gesamtaufnahme**

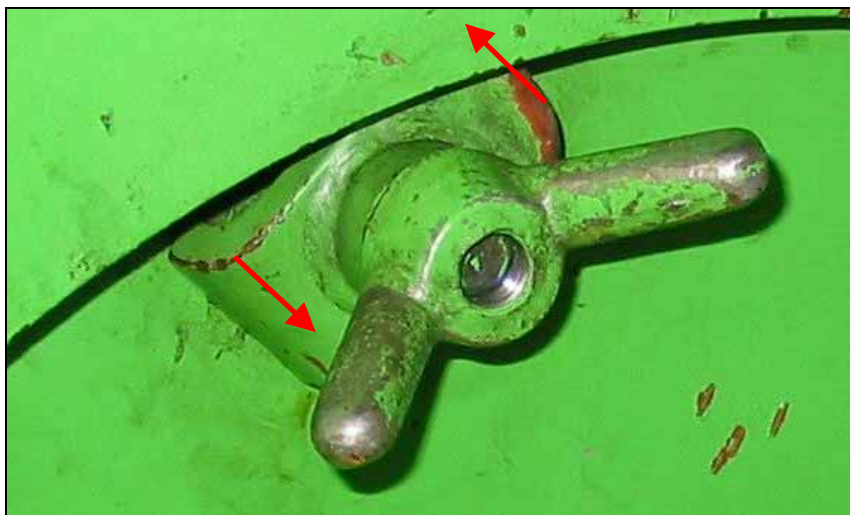
**Abbildung 34: Auslösung des partiellen Verschlusszustandes**

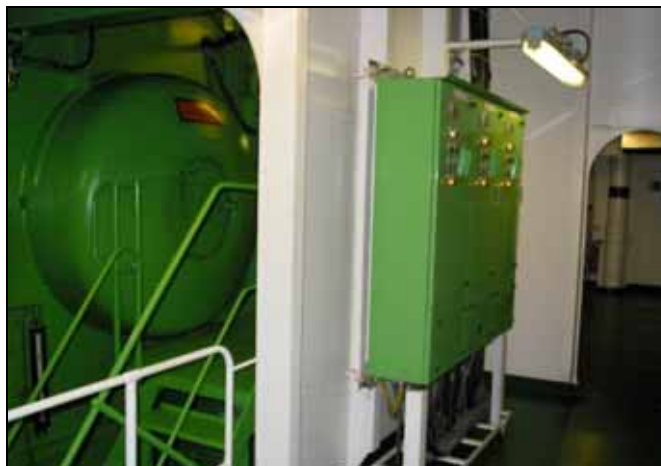
Die Ortstermine haben gezeigt, dass diese Sicherheitsvorkehrung an Bord der besuchten Schiffe nicht beachtet wird. Die Wahlschalter waren nach dem Stoppen der Hauptmaschine nicht von REMOTE auf LOCAL umgelegt worden, sodass eine jederzeitige Einschaltung der Hilfsgebläse von der Brücke aus möglich ist.

**Abbildung 35: Hauptschaltkästen 1 bis 3 für Hilfsgebläse**

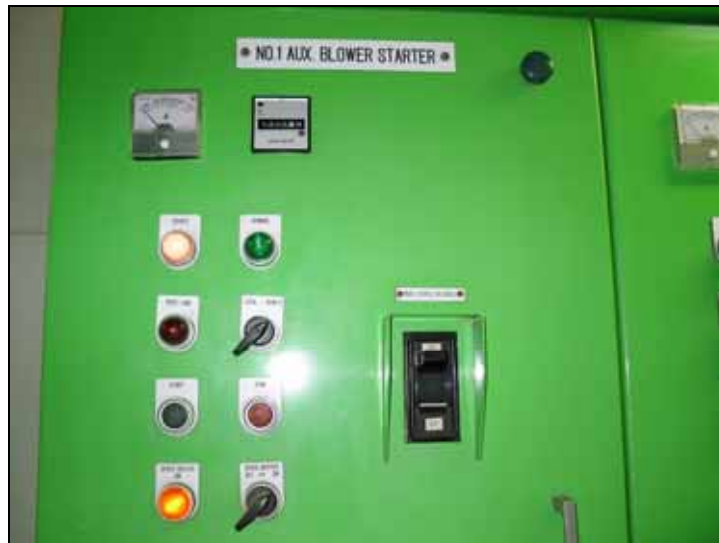
Abbildung 36: Hauptschaltkasten für Hilfsgebläse – Nahaufnahme

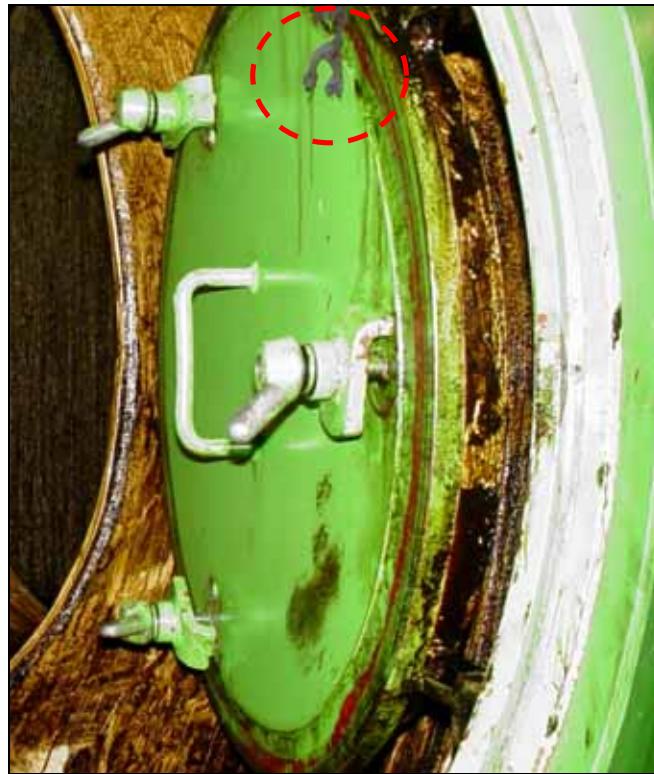
Hinsichtlich der Abmessungen, der Farbe und des Materials des fraglichen Objektes gingen die Angaben der Zeugen sehr weit auseinander. Zum Teil wurde es als öldurchtränkter, an den Rändern ausgefranster schmutziger Putzlappen beschrieben, zum Teil war von einem schnürsenkelähnlichen Faden die Rede. Eine Aussage beschreibt das Objekt als einen roten bzw. rot umsäumten Lappen, eine andere als den mutmaßlichen Bestandteil einer (Textil-)Dichtung. Entgegen der oben genannten Vermutung kann es sich bei dem Gegenstand kaum um einen Schnürsenkel gehandelt haben, denn der SBO trug bei seinem Auffinden im Kanal Schuhe mit Schnallenverschluss. Die Längenangaben für das Objekt variieren zwischen „fingernagelgroß“ und 4 inch<sup>87</sup>.

**Abbildung 49: Überreste des eingeklemmten Gegenstandes – Gesamtaufnahme**

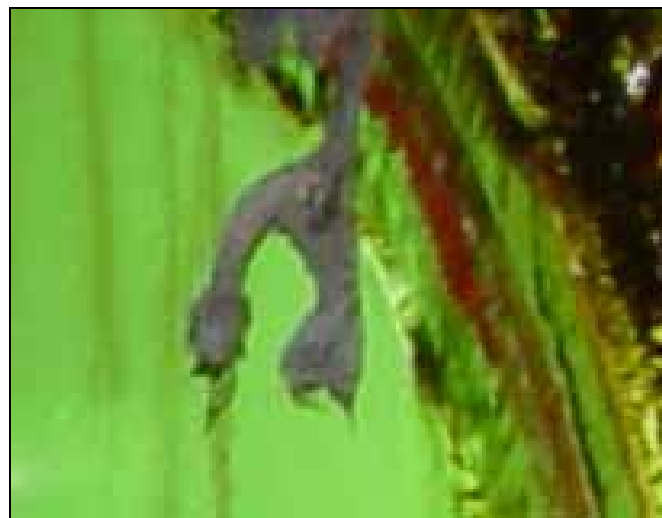
**Abbildung 50: eingeklemmtes Objekt – Bildausschnitt**

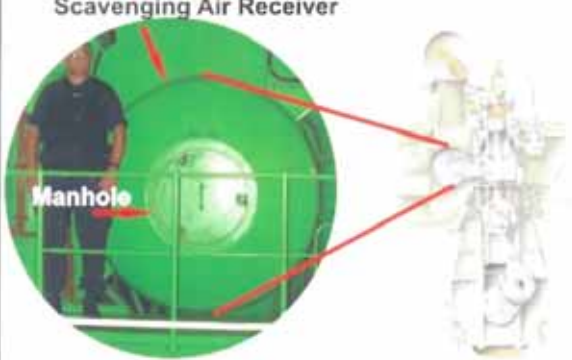
**Scavenging Air Receiver**

**Manhole**

Coast Guard investigators determined that the engineer entered the scavenging air receiver alone. Although his reason for entering the receiver is not known, engine maintenance was performed in that space while at the first port and he may have returned to inspect the area for left behind tools and materials or to retrieve something. It appears that after his entry, the easily moved hinged / inward-opening door accidentally closed. Investigators believe that at that time, the upper left dog due to its weight and perhaps the vibration of the door as it closed, caused the dog to move allowing its edge to catch the circumferential lip at the opening. Once caught, even with the loosened fastener the door could no longer be opened from the inside of the receiver.

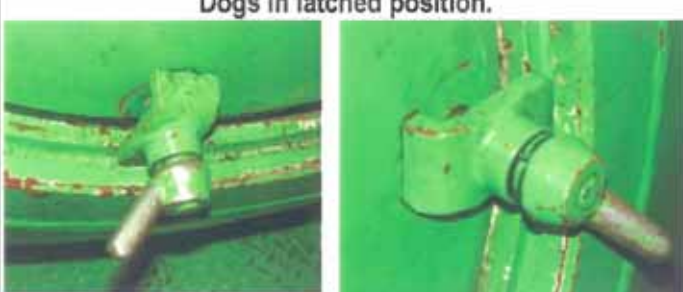
**Dogs in latched position.**

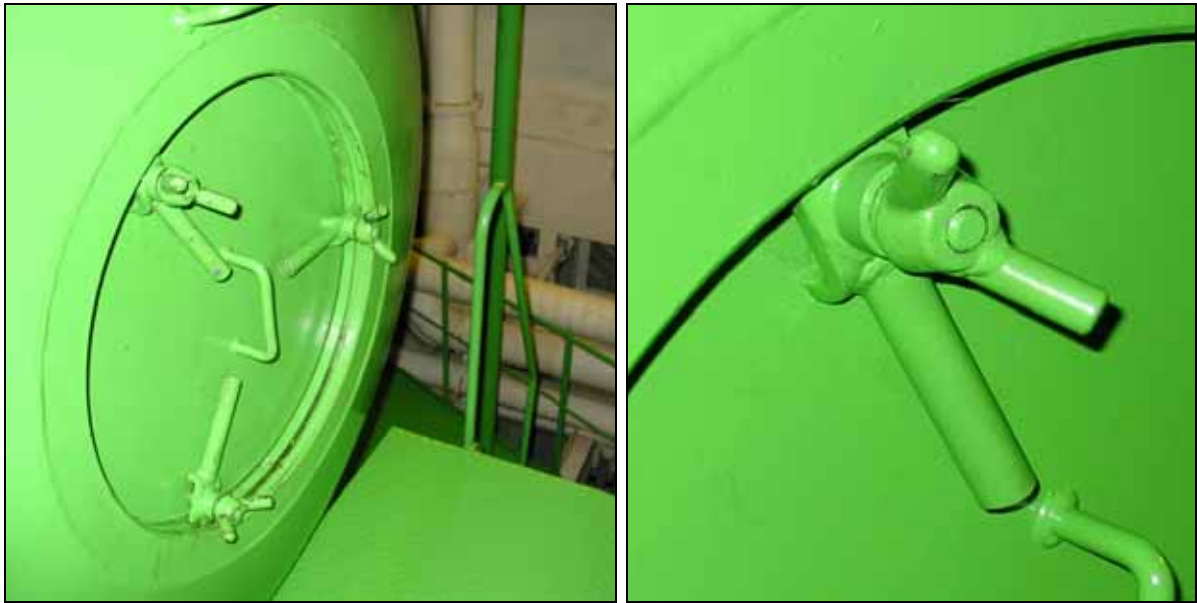
**Abbildung 55: modifizierte Verschlussriegel und Knebelmuttern**

Bereits unmittelbar nach dem Unfall wurde an die nur einen Flügel aufweisenden Knebelmuttern ein zweiter Flügel und an die gebogene Seite der Verschlussriegel eine Rohrverlängerung angeschweißt. Die Rohrverlängerung hat dabei einen doppelten Effekt, zum einen stellt sie sicher, dass insbesondere der obere Riegel durch den verlagerten Schwerpunkt nach dem Loslassen in jedem Fall aus der gefährlichen Tangentialstellung kippt, dadurch bei einem unbeabsichtigten Zuklappen der Luke zwangsläufig gegen den Lukenrahmen stößt und somit ein Einschwenken in die Verriegelungsnut des Rahmens verhindert wird. Außerdem wird durch die schwerkraftbedingte Senkrechtausrichtung des unteren Riegels ein wirksames Hindernis für ein Zuklappen der Luke erzeugt, weil die zwischen den Rahmen und den Lukendeckel schwingende Rohrverlängerung ein vollständiges Zufallen des Lukendeckels als notwendige Bedingung für die Auslösung des partiellen Verschlusszustandes verhindert (vgl. **Abbildung 55** und **56**).

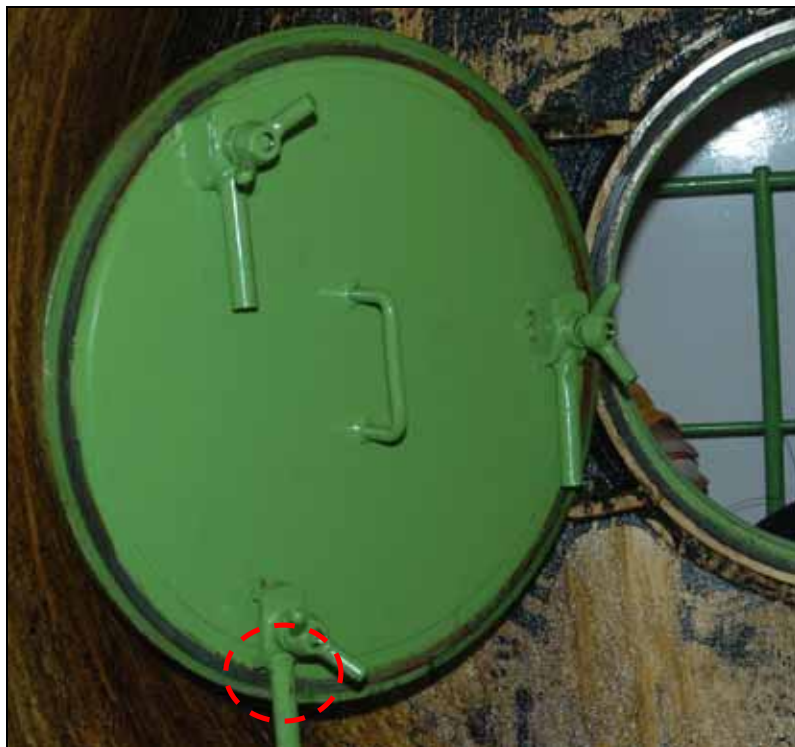
**Abbildung 56: Blockadeposition der angeschweißten Rohrverlängerung**

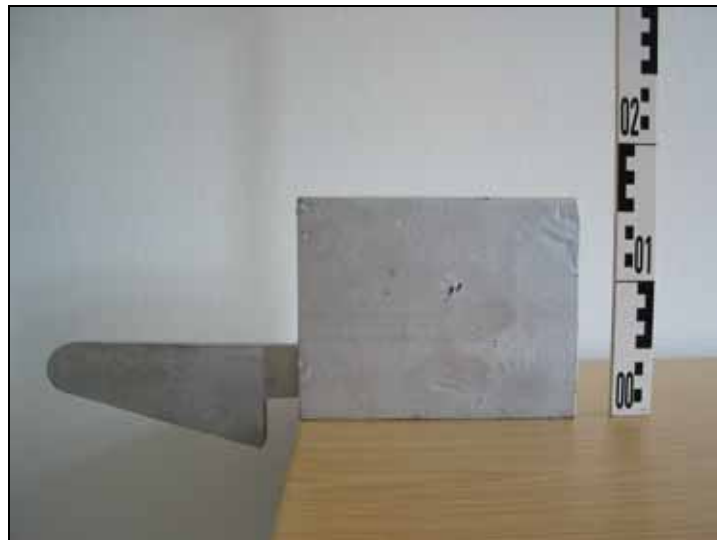
**Abbildung 57: Feststellhaken – Gesamtaufnahme**

wird. Die lange Anlaufnase des Hakens dient dem selbstständigen Einlauf des Lukendeckels in die Verriegelungsposition und gleichzeitig als Hebel zum Entriegeln des Deckels beim Verlassen des Kanals. Die Entriegelung ist nur vom Innern des Kanals aus möglich, sodass ein irrtümliches, voreiliges Verschließen der Luke durch eine draußen vorbeigehende Person - auch ungeachtet des unverzichtbaren Erfordernisses eines Sicherungspostens - in jedem Fall verhindert wird. Die beschriebene Konstruktion wurde auf Grund der eingereichten Entwurfszeichnungen von der Klassifikationsgesellschaft am 12. März 2004 und von der See-Berufsgenossenschaft am 25. März 2004 genehmigt. Der erste Einbau erfolgte am 27. März 2004 an Bord der BERLIN EXPRESS.

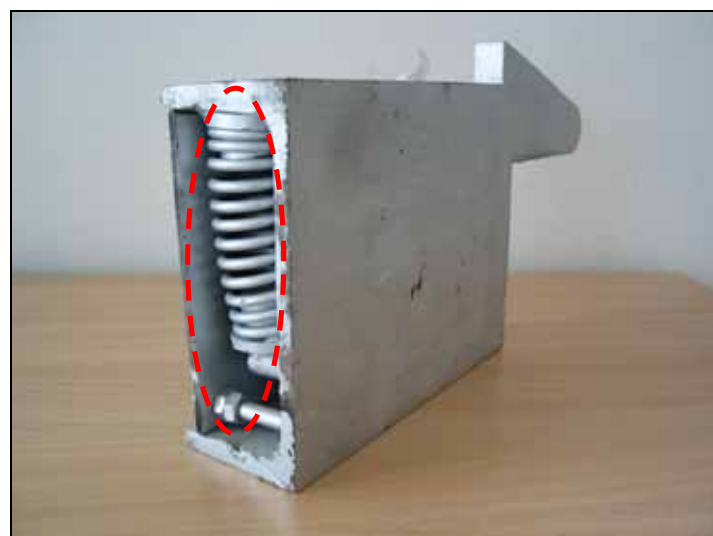
**Abbildung 58: Feststellhaken – Federkraftniederhalter**

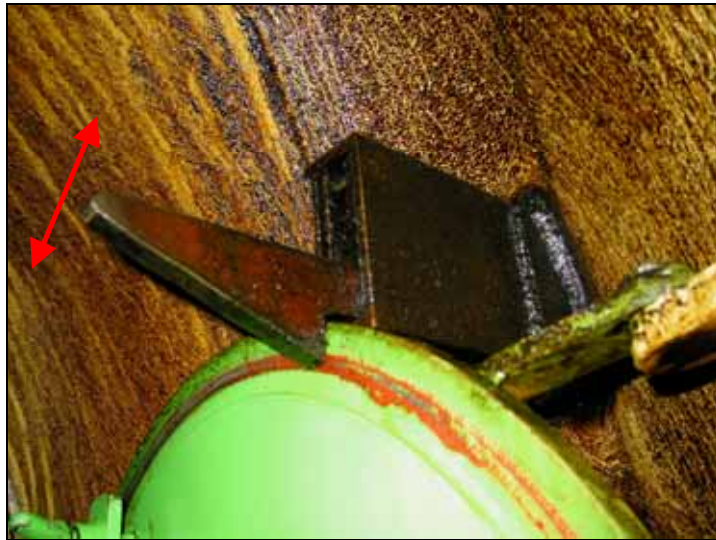
**Abbildung 59: eingebauter Feststellhaken in Aktion**

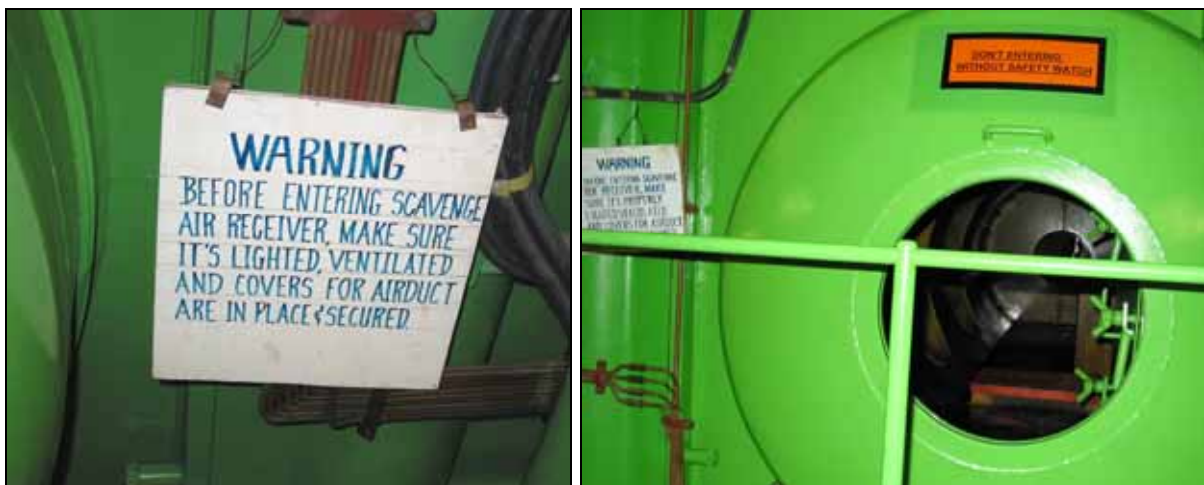
**Abbildung 60: Warnhinweise am Lukeneinstieg**

Zusätzlich zu den genannten Maßnahmen wurden Warnhinweise an den Einstiegen zum Spülluftkanal installiert. Bei der Bordbesichtigung der LONDON EXPRESS am 12. Januar 2004 waren neben den Luken Schilder aufgehängt und über den Lukenöffnungen Aufkleber mit einem Warnhinweis angebracht.

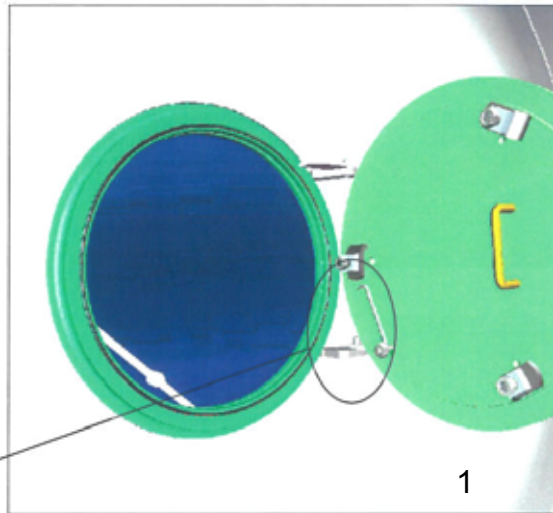
Locking device for scavenge air receiver door (seen from the inside)

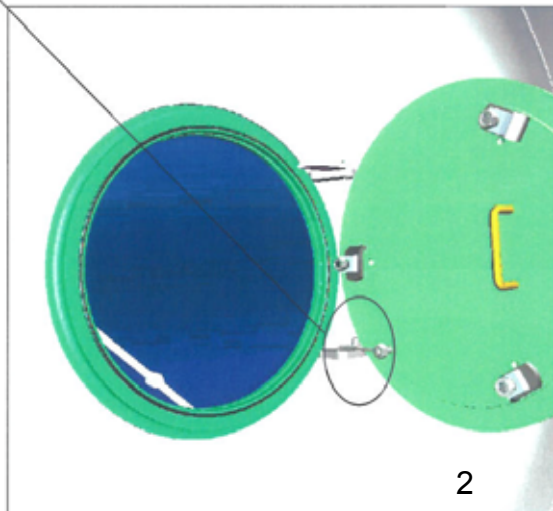
Safety snap  
preventing accidental  
slamming of the door
