Bundesstelle für Seeunfalluntersuchung
Federal Bureau of Maritime Casualty Investigation
Bundesoberbehörde im Geschäftsbereich des Bundesministeriums
für Verkehr, Bau und Stadtentwicklung

Summarischer
Untersuchungsbericht 399/06

**Kenterung und Untergang eines
Blitz-Jollenkreuzers
am 14. August 2006
westlich von Fehmarn**

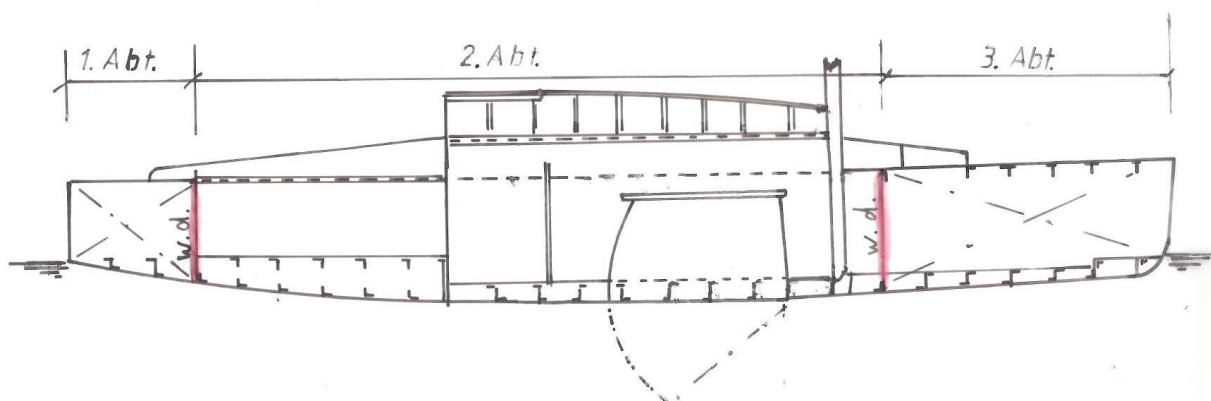
Abbildung 3: Zeichnung Blitz-Jollenkreuzer

Nach Auskunft des Eigners war das wasserdichte Schott (w.d.) zum Vorschiff beim verunglückten Jollenkreuzer nicht mehr eingebaut, so dass der vordere Auftriebsraum nicht mehr vorhanden war und der hintere Auftriebskörper nicht mehr vollständig wasserdicht.

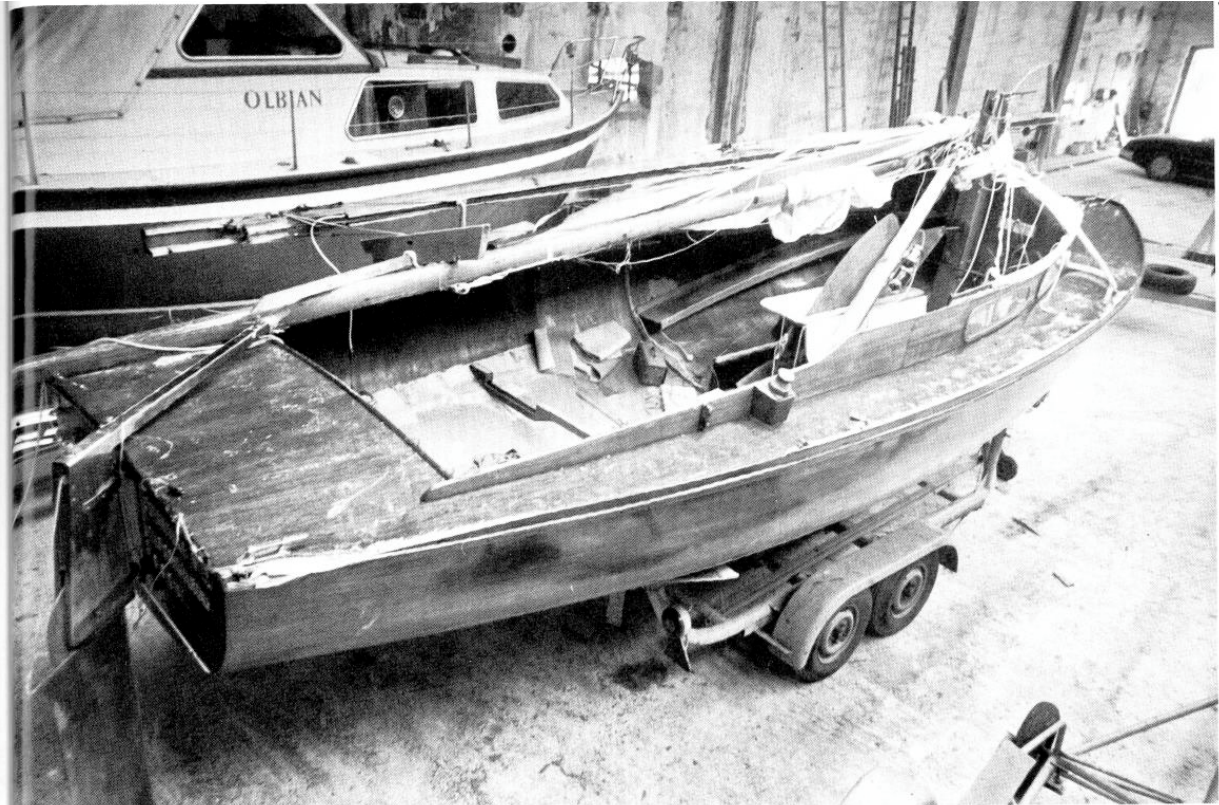
Das ist der traurige Rest von „Colinauke II“, der nach der stundenlangen Schleppfahrt vom Fundort nach Fehmarn übrigblieb.

liegt vollgeschlagen bis zum Deck im Wasser, aber größere Schäden an Rumpf oder Aufbau sind nicht zu erkennen. Von einer Besatzung an Bord oder im Wasser fehlt allerdings jede Spur. Wenig später beginnt eine umfangreiche Such- und Rettungsaktion.

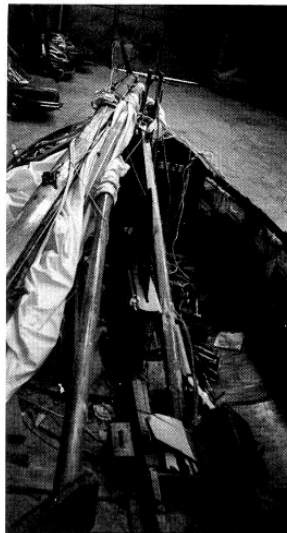
Das Wrack verschwand im Halbdunkel einer Fehmarnscheune. In einer Seeamtsverhandlung wird man später versuchen, die Ursache des Unglücks zu ergründen - vermutlich mit wenig Erfolg.
