**Bundesstelle für Seeunfalluntersuchung**  
**Federal Bureau of Maritime Casualty Investigation**  
Bundesoberbehörde im Geschäftsbereich des Bundesministeriums  
für Verkehr, Bau und Stadtentwicklung

**Untersuchungsbericht 415/06**

**Schwerer Seeunfall**

**Kenterung des Lotsentenders ELBE 3  
während des Ablegens von  
MS DELTA ST. PETERSBURG  
am 23. August 2006  
nördlich Elbtonne 1**

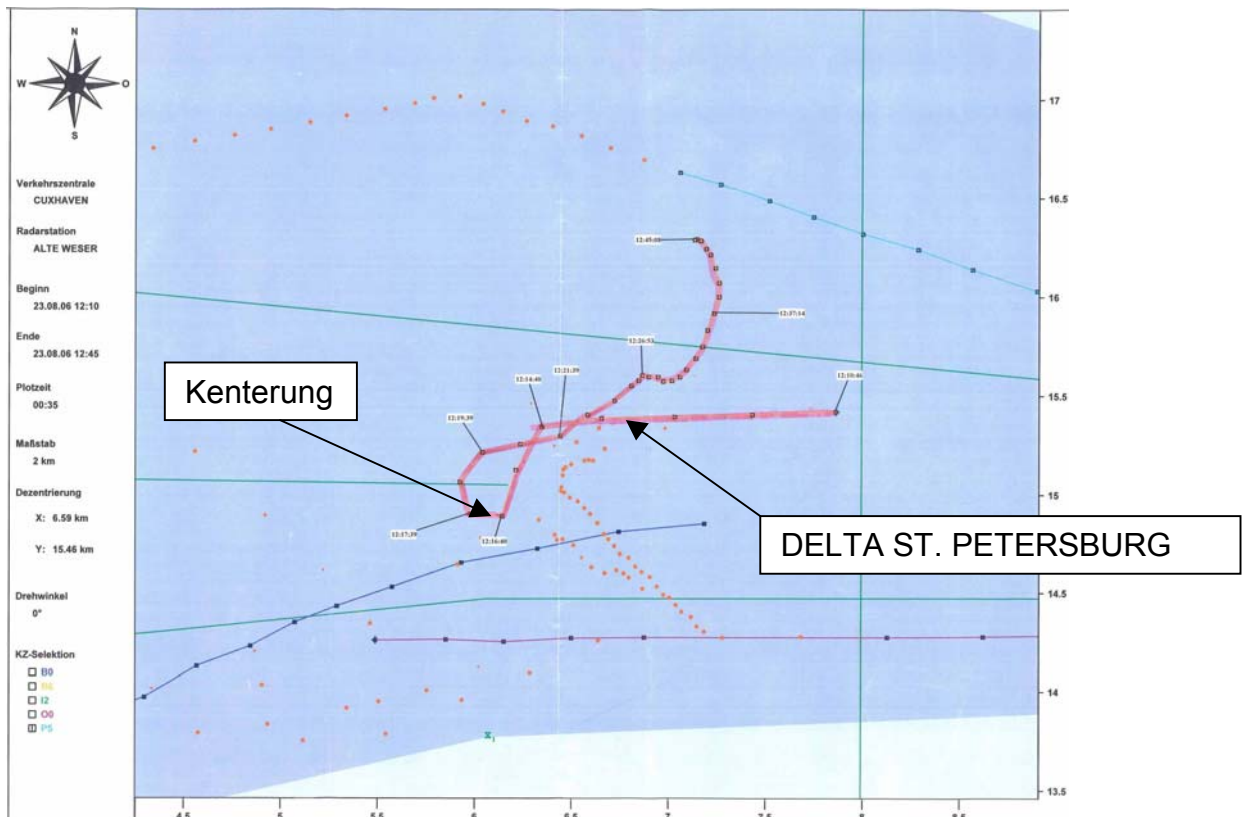
Abbildung 4: Radarplot der Verkehrszentrale Cuxhaven

Der Fahrtverlauf zeigt ab 12:14:40 einen deutlichen Südkurs und eine Geschwindigkeitsreduzierung bis auf 7,7 kn um 12:16:40 sowie anschließend einen engen Drehkreis über Stb.-Bug.

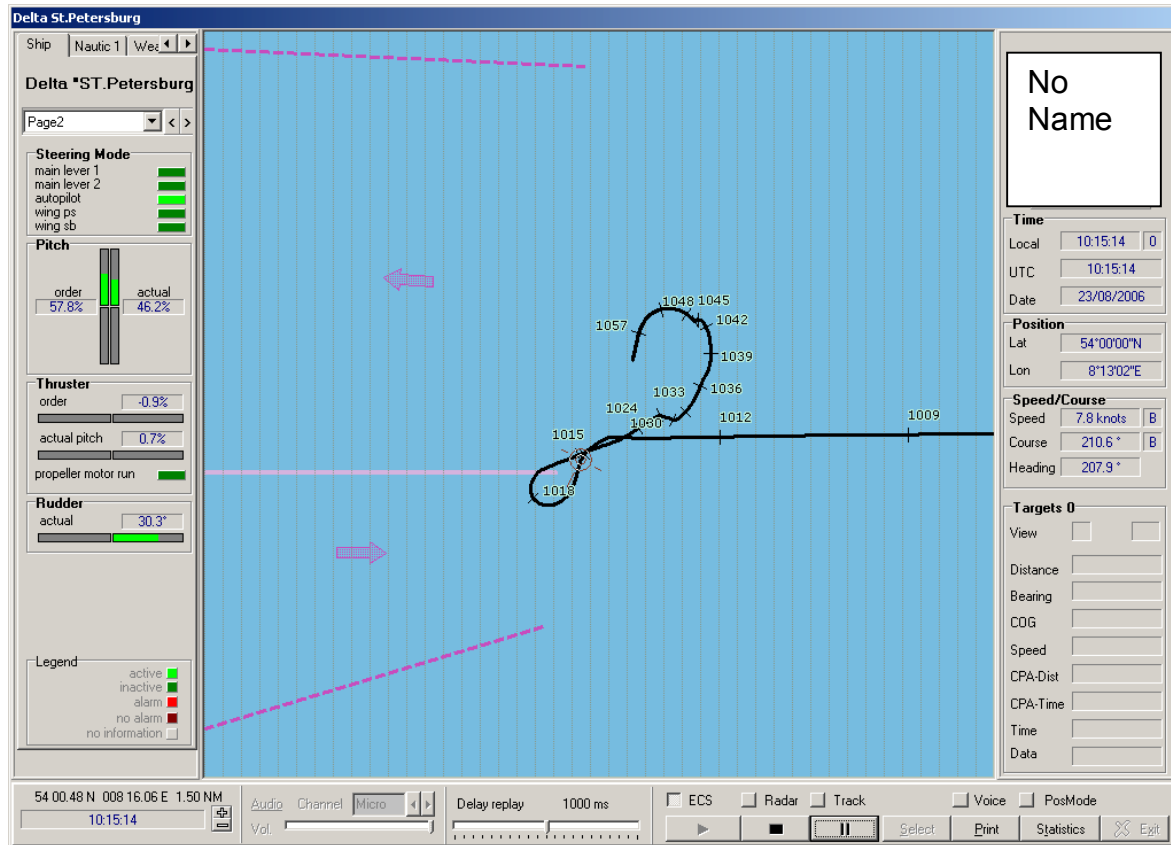
Abbildung 5: Plot vom Fahrtverlauf aus VDR DELTA ST. PETERSBURG

Der vom VDR aufgezeichnete und oben dargestellte Fahrtverlauf der DELTA ST. PETERSBURG ist nahezu identisch mit den Aufzeichnungen der Verkehrszentrale Cuxhaven. Bis ca. 10:15:12<sup>3</sup> wurde ein südsüdwestlicher Kurs gefahren, und die Geschwindigkeit über Grund nach den GPS-Daten nahm bis auf 7,8 kn ab. Anschließend wurde ein Drehkreis mit einem Durchmesser von 320 bis 360 m gefahren.

Die nachfolgenden Aufzeichnungen der VDR-Daten zeigen, dass um 10:15:30 die Geschwindigkeit zunahm und auch der Kurs sich mehr in westlicher und später in fast nördlicher Richtung veränderte. Als südlichster Kurs wurden 193,5° erreicht, und der gefahrene Drehkreis ist klar nach den GPS-Messungen aufgezeichnet worden. Die höchste Geschwindigkeit im Drehkreis wurde um 10:16:02 mit 8,9 kn über Grund erreicht.

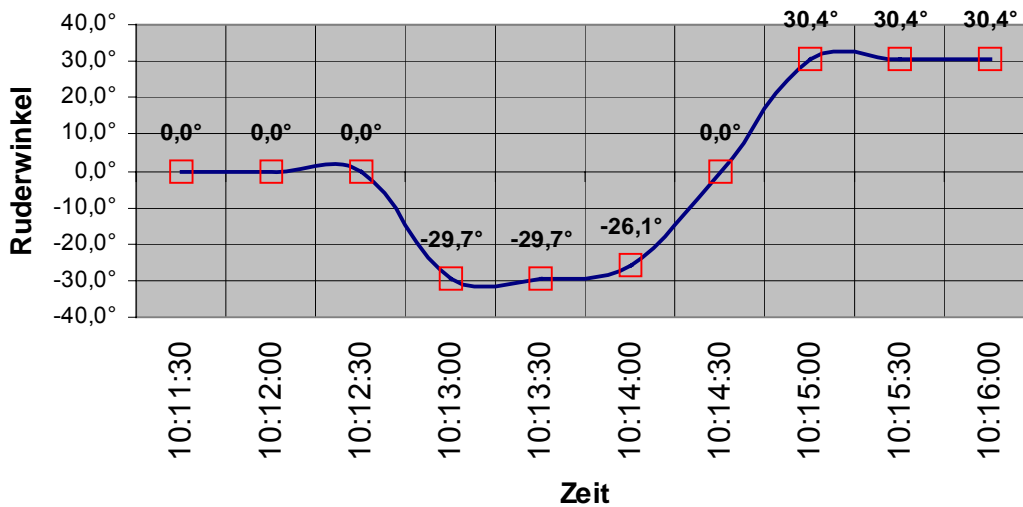
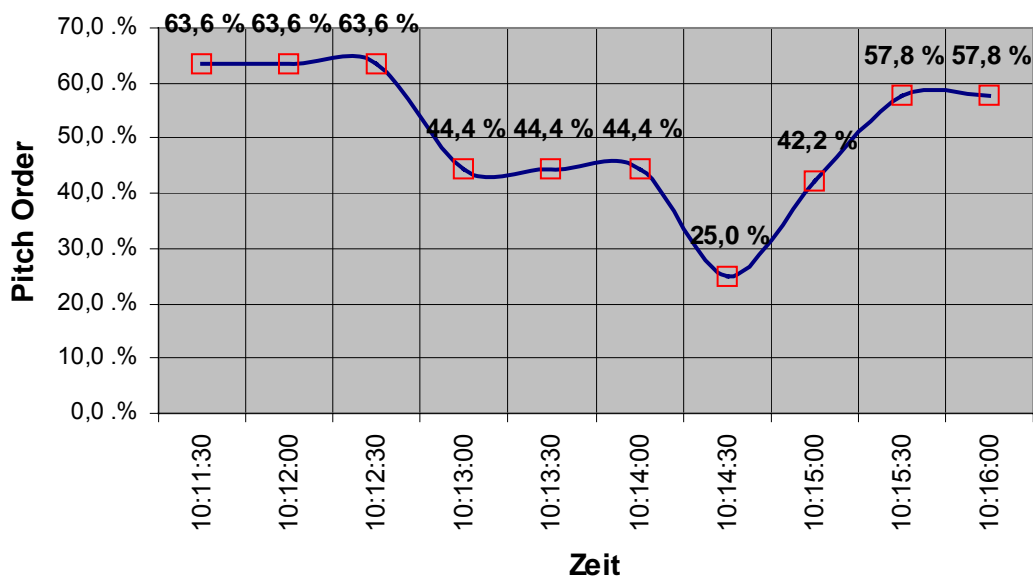
Abbildung 7: Ruderwinkel und Propellersteigung nach VDR

Der Ruderwinkel und die Veränderung der Propellersteigung wurden ebenfalls vom VDR aufgezeichnet und ausgewertet. Nach den Daten lag das Ruder bis 10:12:30 mittschiffs, dann für ca. 2 Minuten mit 29,7° nach Backbord und ab 10:15:00 mit 30,4° nach Steuerbord. Die Steigung wurde ab 10:12:30 reduziert auf 44,4 %, ab 10:14:30 bis ca. 10:14:45 weiter auf 25 % und ab 10:15:12 wurde mit 57,8 % Steigung gefahren. Die Steuerbordruderlage von 30,4° und die Steigung von 57,8 % wurden bis ca. 10:17:00, also bis nach der Meldung, dass das Lotsenversetzboot gekentert sei, gefahren.

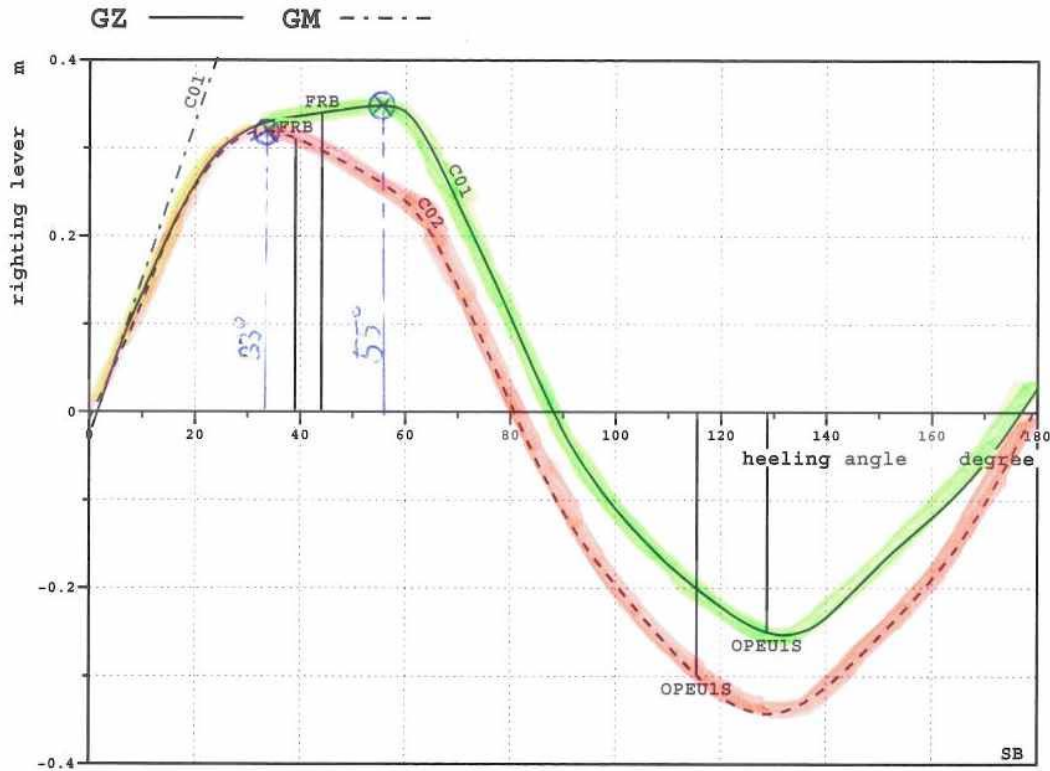
Abbildung 9: Aufrichtende Hebelarmkurven mit verschiedenen Schiffsgewichten

Das Leerschiffsgewicht hat sich von den Vorbauten ELBE 1 und ELBE 2 zu ELBE 3 um 0,7 t erhöht, und der Gewichtsschwerpunkt VCG ist um 8 cm höher.

Die Gegenüberstellung der beiden Ladefälle zeigt, dass durch die unterschiedlichen Leerschiffsgewichte die Charakteristiken der jeweiligen Hebelarmkurven unterschiedlich sind.

Das Maximum der Hebelarmkurve liegt im Fall C01 (Leerschiffsgewicht von 1999, grüne Kurve) bei ca. 55° und beträgt ca. 0,35 m.

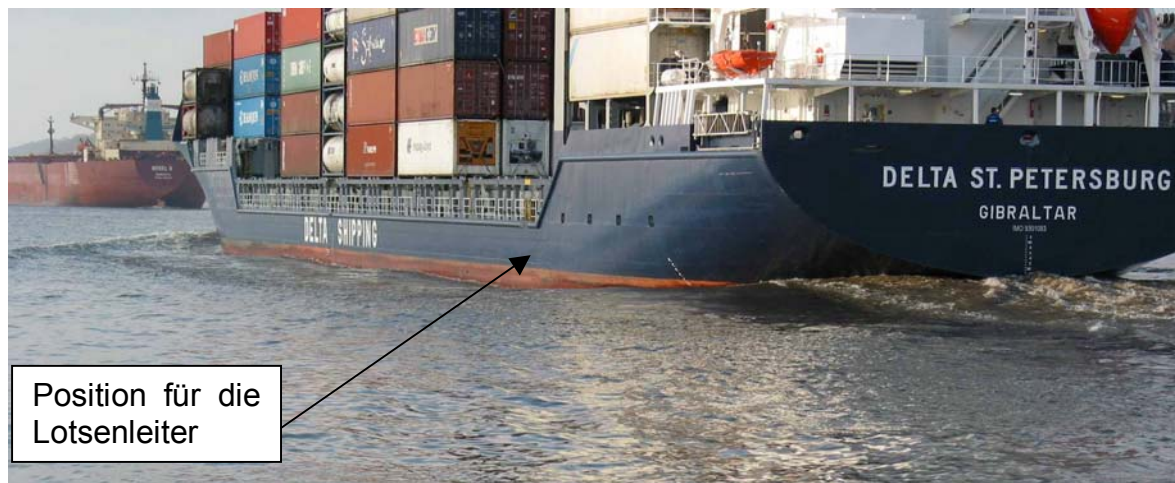
Abbildung 10: Wellenbild der DELTA ST. PETERSBURG

Bei den Videoaufnahmen von der Fahrt der DELTA ST. PETERSBURG ist bei einer Fahrt von ca. 8 bis 9 kn über Grund die Länge der Welle an der hinteren Schulter mindestens die doppelte Schiffslänge des Lotsenbootes und max. 0,4 m hoch.

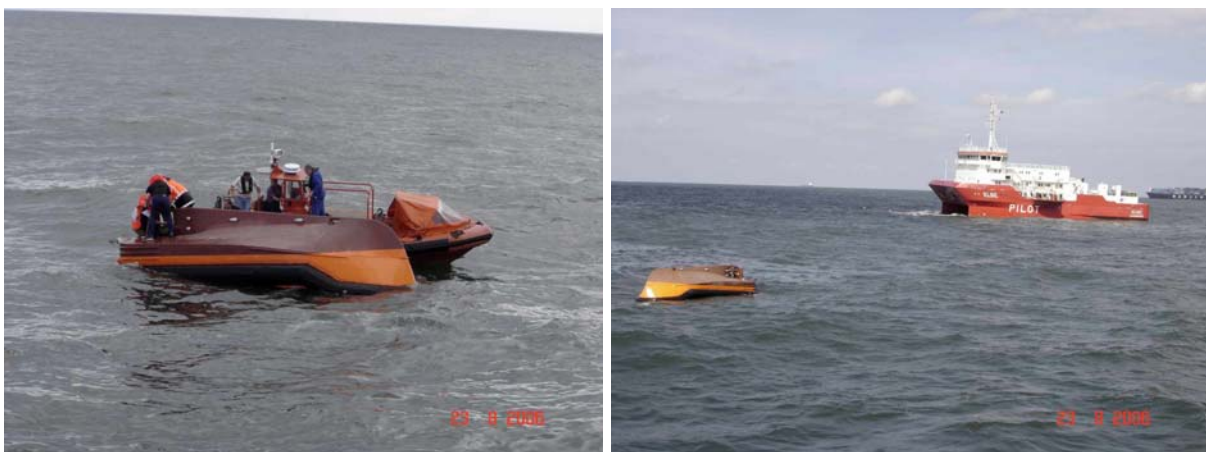
Abbildung 11: Überkopflage

Das Lotsenversetzboot ist beim Unfall komplett gekentert und in einer stabilen Überkopflage liegen geblieben. Durch diesen Unfall sind die theoretischen Berechnungen bestätigt worden, dass sich das Boot nicht selbst aufrichtet und stabil über Kopf liegen bleibt.

Die Sicherheit des Bootes kann erhöht werden, wenn das Boot sich nach einer Kenterung wieder selbst aufrichten würde.

Um dieses Boot zu einem selbstaufrichtenden Boot umzubauen, müssten Maßnahmen ergriffen werden, die dafür Sorge tragen, dass die Hebelarmkurve bis 180 ° immer im positiven Bereich bleibt.

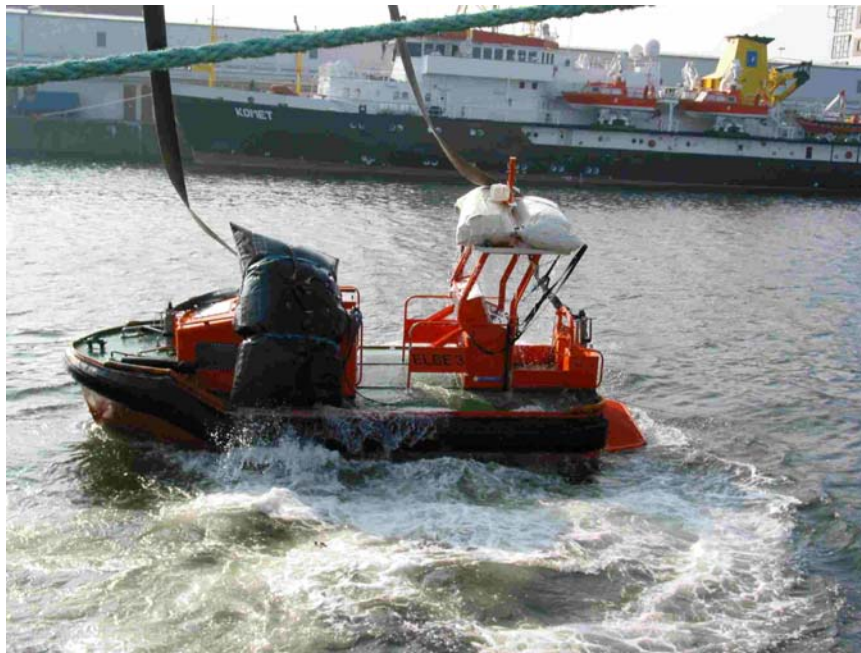
Abbildung 12: Versuch mit Auftriebskörper

Praktische Versuche zu einem Umbau als selbstaufrichtendes Boot wurden vom Lotsbetriebsverein in Cuxhaven am 13.10.2006 durchgeführt. Dabei wurden mehrere Auftriebskörper auf dem Kajütdach installiert und das Boot mit einem Kran um 180 ° gedreht.

Rechnerisch wurden die folgenden Ergebnisse von der Firma SDC ermittelt: Installiert man ein Auftriebsvolumen von ca. 3,0 m<sup>3</sup> auf dem Kabinendach und 0,4 m<sup>3</sup> auf dem Signalmast, das sich bei Wasserdruck aufbläht, erreicht man einen positiven aufrichtenden Hebelarm bis 180°. Bei dieser Betrachtung ist jedoch nicht berücksichtigt, dass diese Auftriebskörper ebenfalls ein Gewicht haben und den Höhenschwerpunkt des gesamten Bootes nach oben ziehen. Auf der anderen Seite wird die Stabilität verbessert, wenn die Pressluftflaschen und Auslösevorrichtung für die Auftriebskörper unterhalb des Gewichtsschwerpunktes installiert werden.

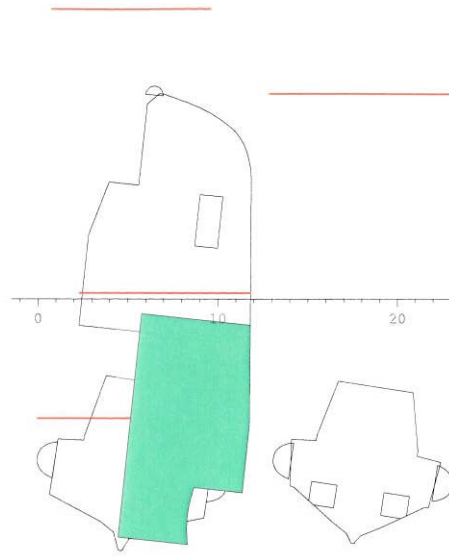
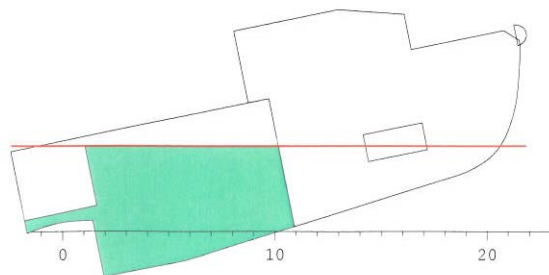
Abbildung 14: Schwimmlagen im Leckfall

Die Berechnungen haben ergeben, dass die Leckstabilität und Lecksicherheit nur mit der Installation von ca. 1 m<sup>3</sup> zusätzlichen Auftriebskörpern im Maschinenraum hergestellt werden kann. Dieser Auftrieb ist insofern auch dringend erforderlich, wenn z.B. die 3 mm dicke Aluminium Außenhaut bei einer Kollision beschädigt wird, wie bei dem Unfall am 16.12.2002 mit dem Lotsenversetzboot ELBE 2 (BSU Az. 209/02).

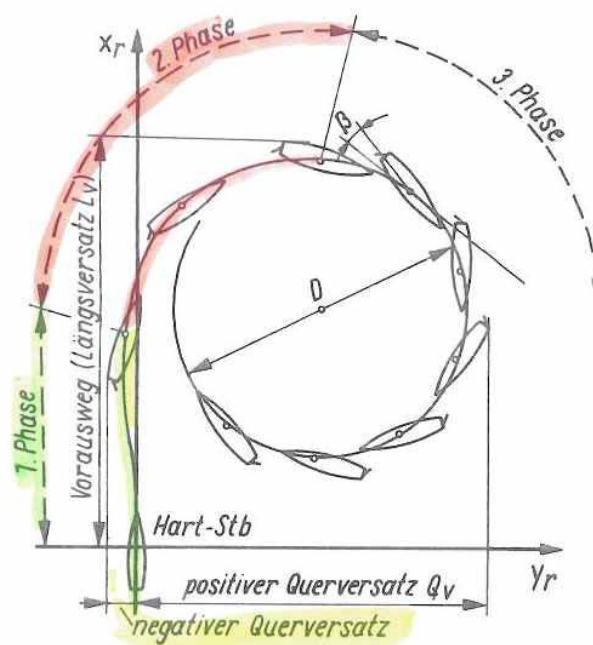
Abbildung 15: Skizze Drehkreis<sup>4</sup>

In der 1. Phase der Drehkreisfahrt beginnt das Schiff wegen der Massenträgheit und der hydrodynamischen Masse nicht sofort bemerkbar anzudrehen. In der oberen Skizze ist zu sehen, dass zunächst ein „negativer Querversatz“ des Schiffsmittelpunktes einsetzt. Obwohl Steuerbord Ruder gelegt wurde, wandert das Schiff erst einmal nach Backbord aus, der Querversatz kann bis über zwei

In der 2. Phase, die quasi instationär ist, nimmt der Schiebewinkel  $\beta$  infolge der einsetzenden Zentrifugalkräfte zu. Die Kursänderungsgeschwindigkeit oder Bahnkrümmung wächst an, während die Schiffsgeschwindigkeit abnimmt.

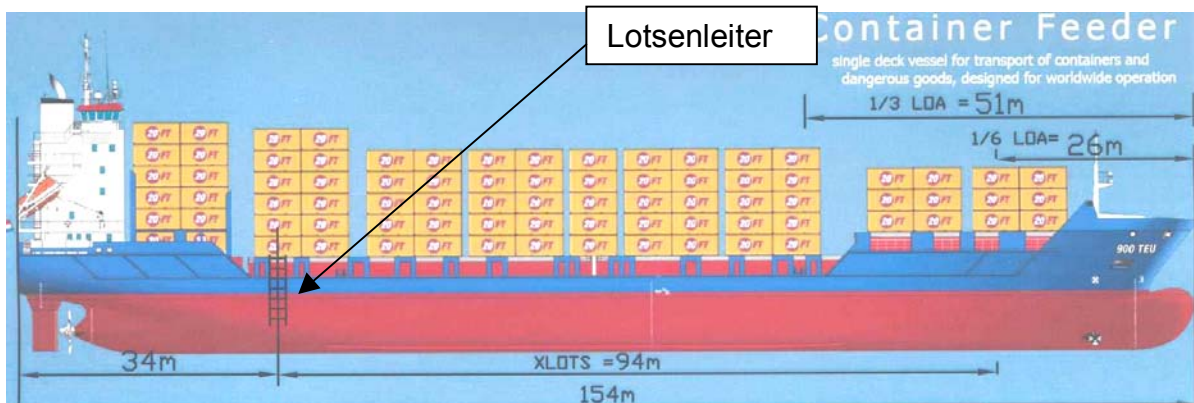
Die Länge X<sub>Lots</sub> ist der Abstand zwischen der x-Position der Lotsenleiter, an der auch das Lotsenboot angenommen wird und dem sogenannten taktischen Drehpunkt, um den sich das Schiff scheinbar dreht.

Dieser Punkt kann zwischen 1/3 und 1/6 der Schiffslänge von vorne liegen und wird hier bei 1/6, wie auf der nachfolgenden Skizze ersichtlich, angenommen.

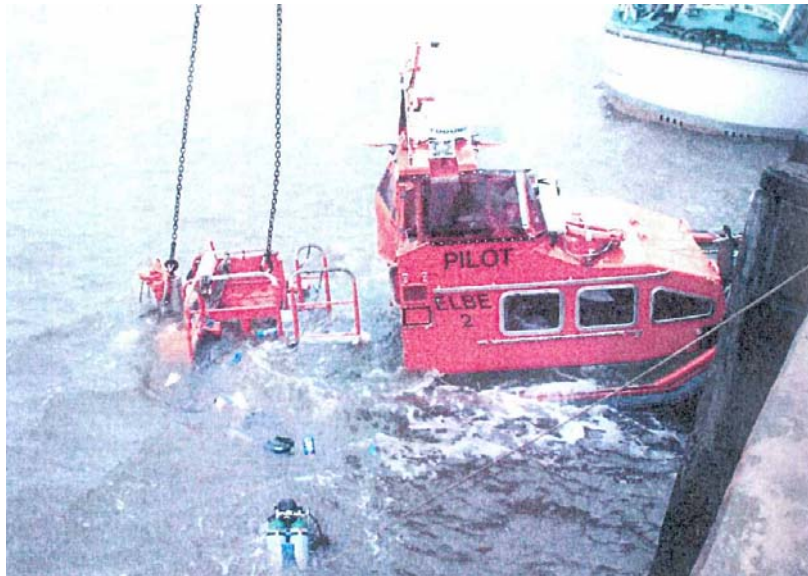
Abbildung 16: Havarie ELBE 2

Nach diesem Unfall hatte das Lotsenversetzboot ELBE 2 noch rechtzeitig den Hafen erreicht und konnte durch Sichern an Land, wie auf dem obigen Foto zu sehen ist, vor dem Untergang bewahrt werden.
