Bundesstelle für Seeunfalluntersuchung
Federal Bureau of Maritime Casualty Investigation
Bundesoberbehörde im Geschäftsbereich des Bundesministeriums
für Verkehr, Bau und Stadtentwicklung

Summarischer Untersuchungsbericht 449/07

**Personenunfall auf dem
MS KATRINE KROG am 17. September 2007
an der Lotsenversetzstation
in Rüsterbergen**

17. Dezember 2007

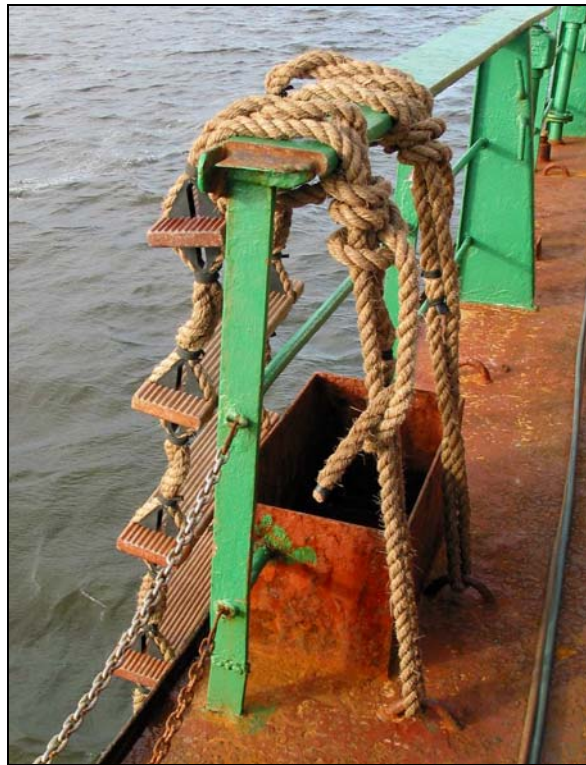
Abbildung 7: Augen zur Befestigung der Lotsenleiter

Die Lotsenleiter hing am Unfalltag vollständig außenbords. An Bord der KATRINE KROG sind rechts unten neben der Relingsöffnung zur Lotsenübernahme zwei Zurraugen aufgeschweißt, an denen eine Lotsenleiter befestigt werden kann (vgl. Abb. 7).

Bei der Lotsenleiter in den Abbildungen 6 und 7 handelt es sich um die neue Leiter, die von gleicher Konstruktion wie die am Unfalltag eingesetzte Leiter ist.
