**Bundesstelle für Seeunfalluntersuchung**  
**Federal Bureau of Maritime Casualty Investigation**  
Bundesoberbehörde im Geschäftsbereich des Bundesministeriums  
für Verkehr, Bau und Stadtentwicklung

Untersuchungsbericht 455/05

**Schwerer Seeunfall**

**Grundberührung des CMS DORIA  
am 20. Oktober 2005  
kurz nach dem Auslaufen  
aus Port Namibe (Republik Angola)**

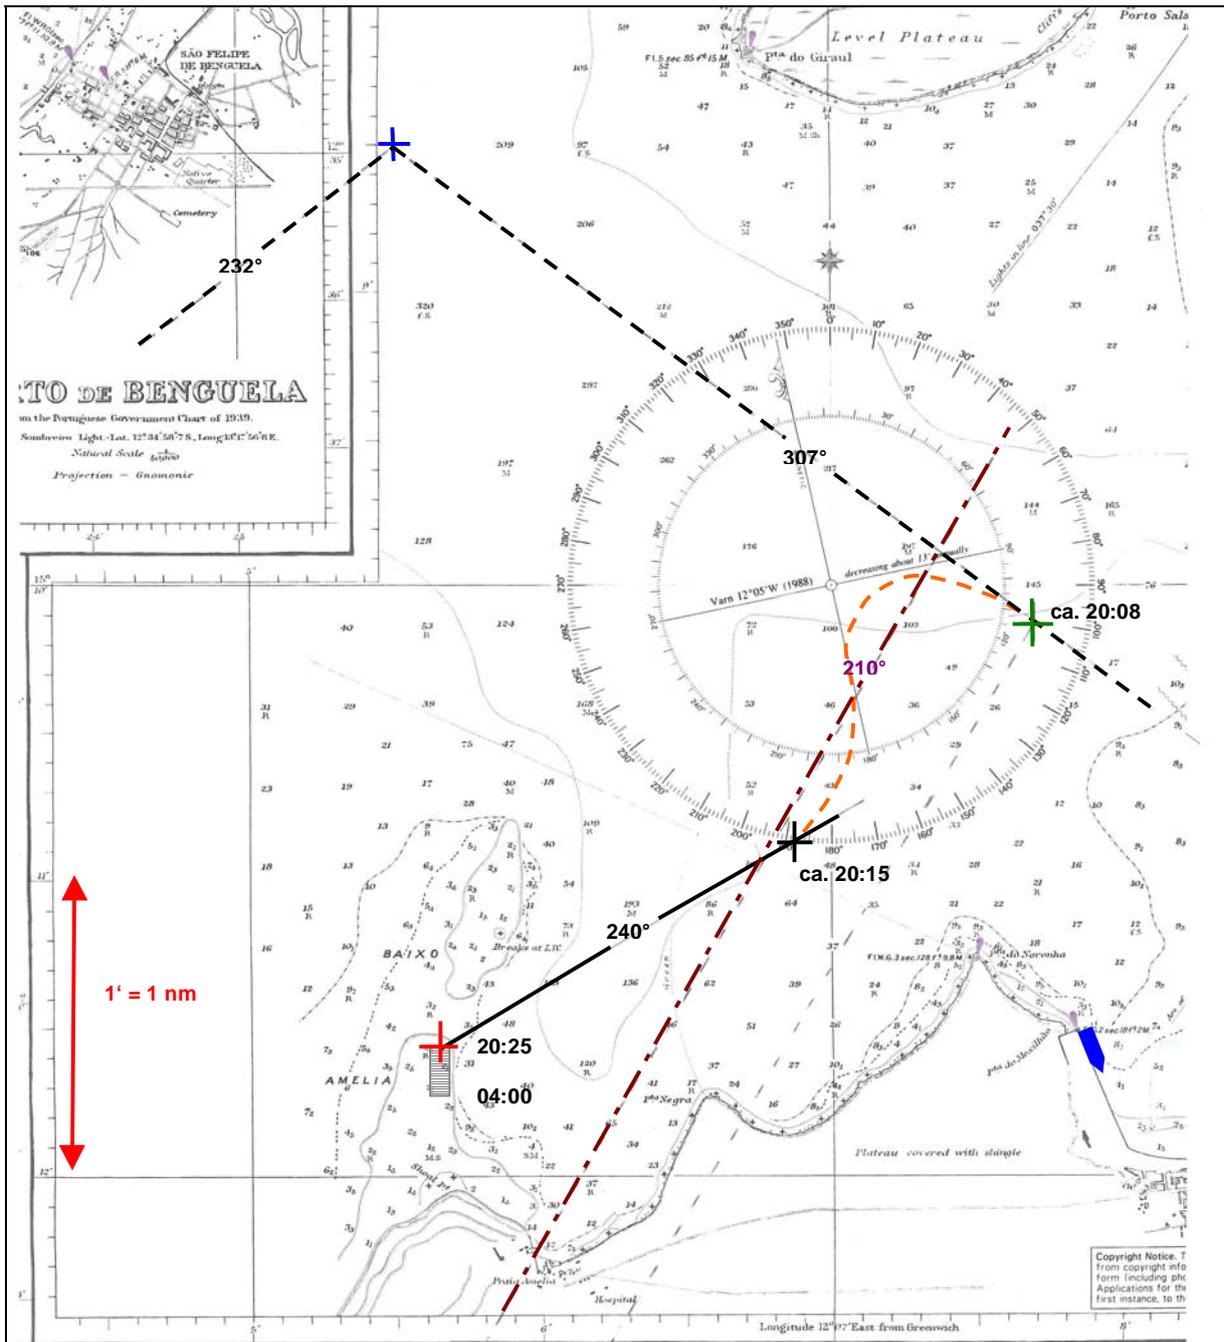
**Abbildung 3: Fahrtverlauf bis zur Grundberührung (Ausschnitt BA-Chart 1197)**

Die Positionsbestimmung des 3. N.O. habe ergeben, dass die DORIA auf der Position 15°11,57'S 012°05,63'E, also im Bereich der in der Seekarte BA-Chart 1197 ausgewiesenen Untiefe BAIXO AMELIA bei einer Wassertiefe zwischen 2 Faden 3 Fuß und 3 Faden 5 Fuß<sup>12</sup> auf Grund gelaufen war.

Der zunächst geplante und die Anhaltspunkte für den tatsächlichen Fahrtverlauf sind in der nachfolgenden **Abbildung 3** dargestellt.

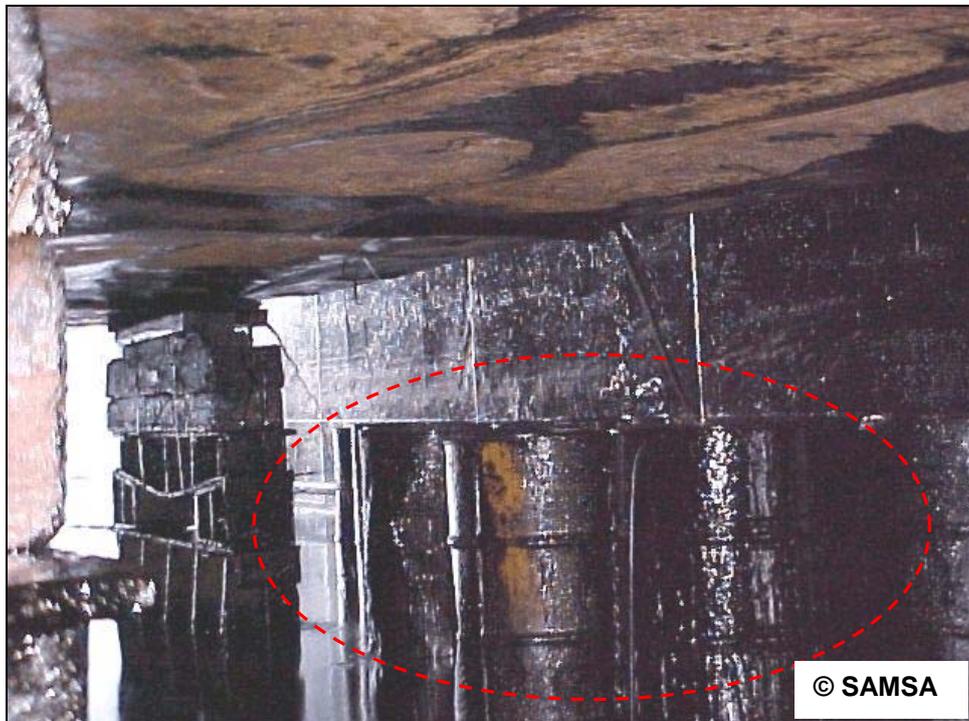
00:30	Schiff liegt trocken auf den Blöcken
06:30	erheblicher Ölaustritt, der im Zusammenhang mit dem Anheben der DORIA steht, wird mit Anbruch des Tages entdeckt; Ölbekämpfungsmaßnahmen werden durch Werft mit Unterstützung externen Personals eingeleitet und durchgeführt

**Abbildung 4: Auffangbehälter für Öl unter dem Schiffskörper**

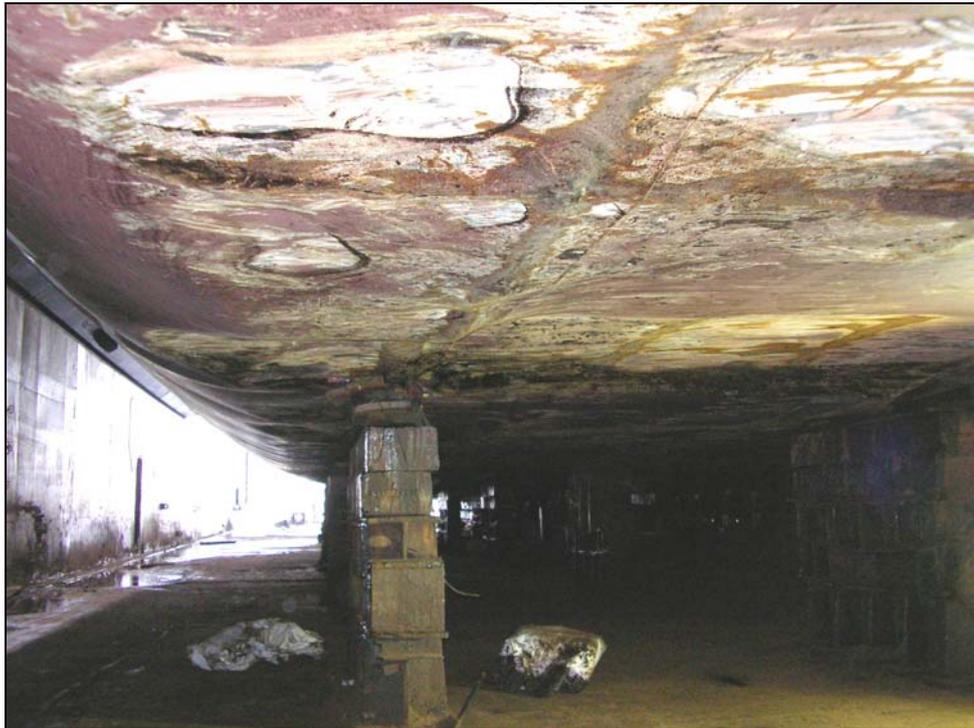
Der Unterboden der DORIA war im Bereich der Spanten 13 bis 136 einer Grundberührung ausgesetzt. Im Einzelnen wurden dabei folgende Räume beschädigt:

**Abbildung 5: Schäden am Unterboden<sup>22</sup>**

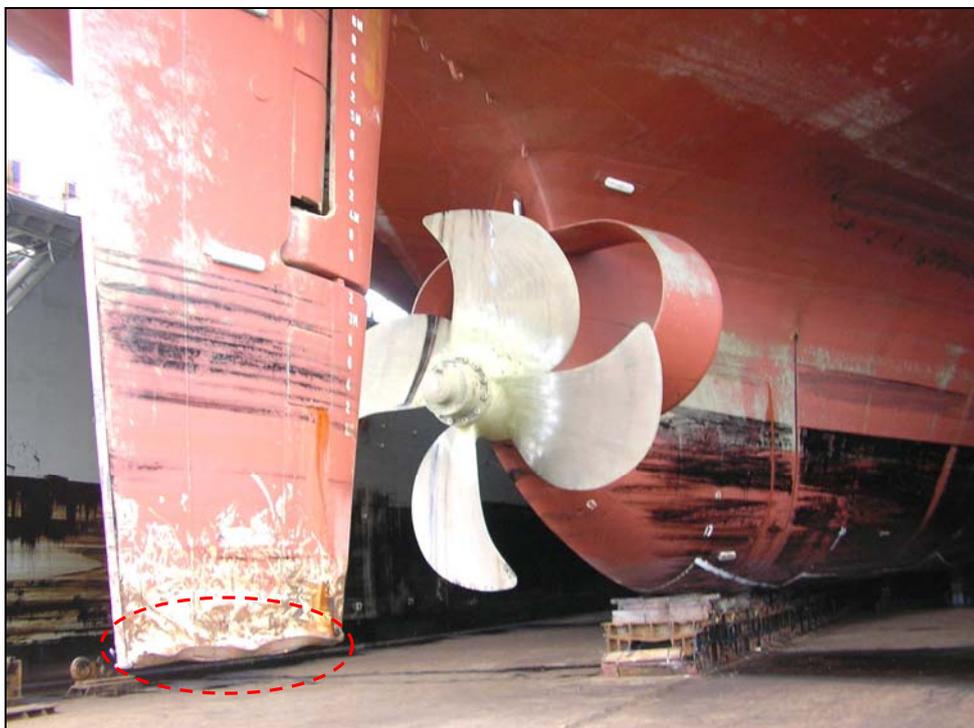
**Abbildung 6: Deformationen am Ruderblatt<sup>23</sup>**

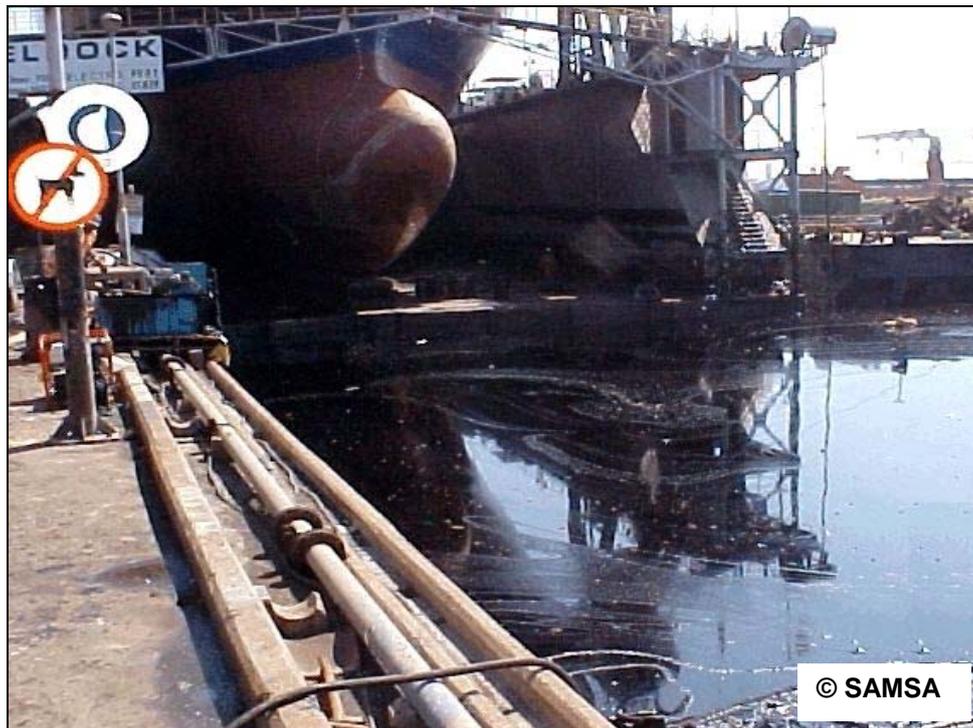
Die Ölverschmutzung, die im ELDOCK Schwimmdock in Durban auftrat, war demgegenüber mit einer geschätzten Austrittsmenge von ca. 80 Tonnen nicht unerheblich. Trotzdem konnten schwere und dauerhafte Schädigungen der Umwelt vermieden werden.

Abbildung 7: Ölverschmutzung ELDOCK

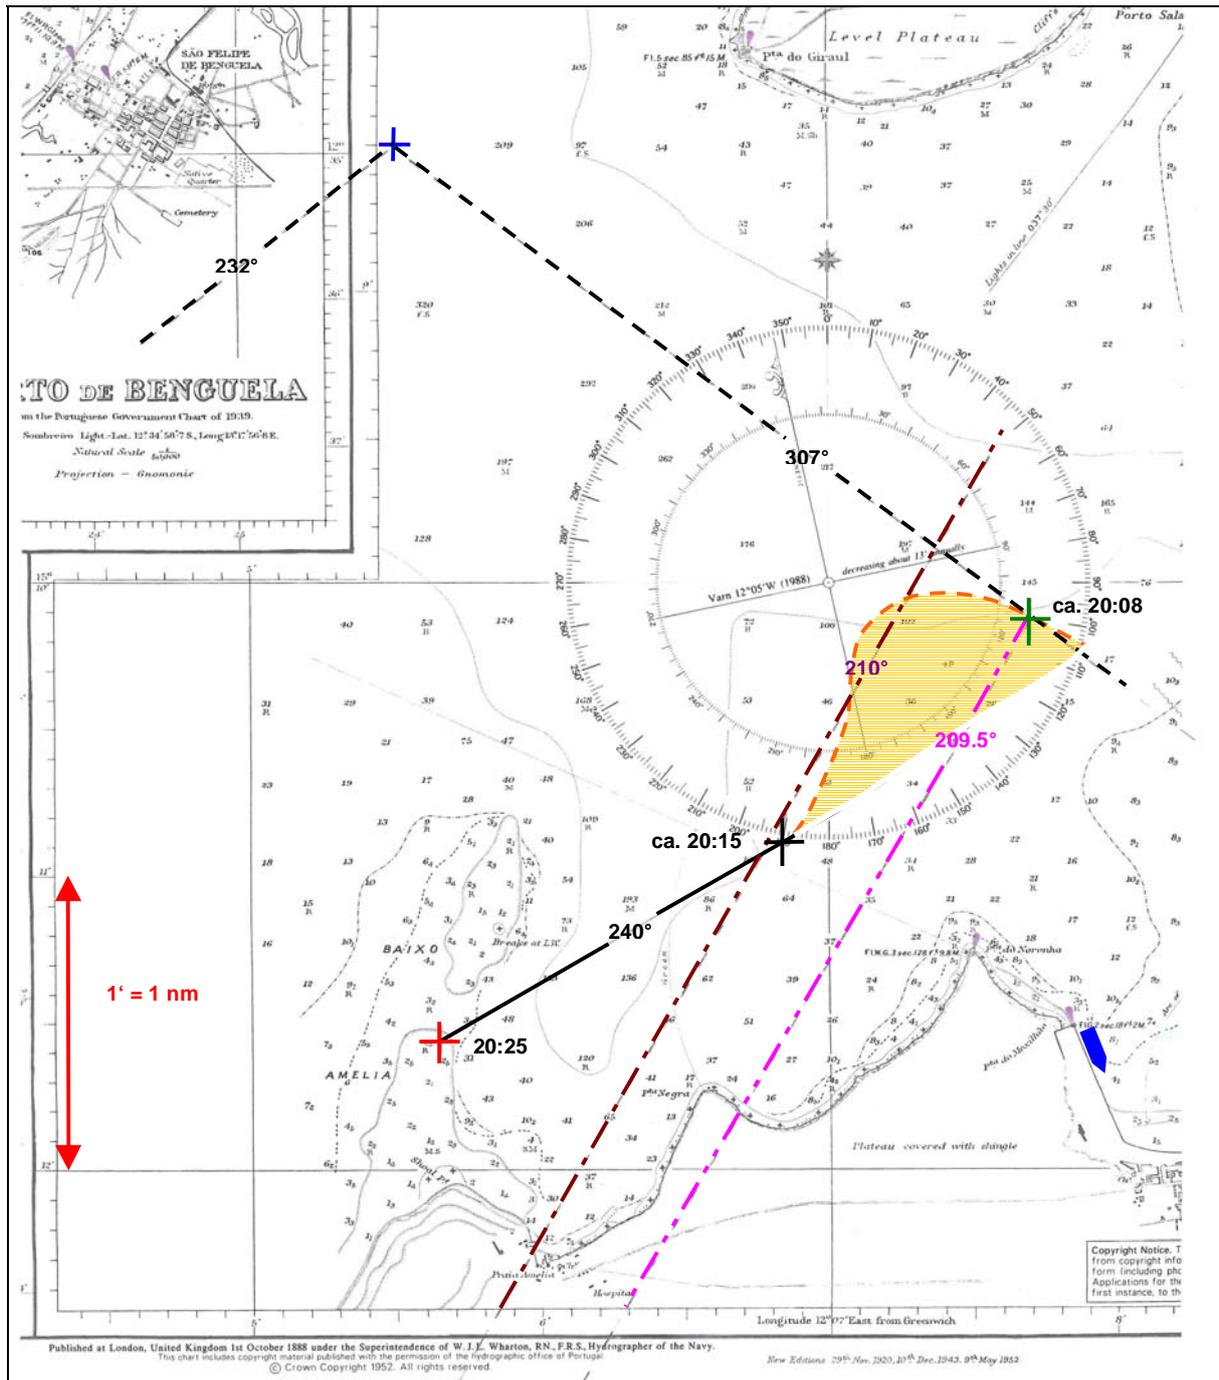
**Abbildung 8: Rekonstruktion der Unfallentstehung (Ausschnitt BA-Chart 1197)**

Diese Schlussfolgerung beruht auf der Fehlvorstellung, dass die Größe des Drehkreises bei gleichem Ruderwinkel und Beladungszustand zwingend von der Anlaufgeschwindigkeit abhängig wäre. Dies ist jedoch, wie Studien belegt haben, nicht ohne Weiteres der Fall. Zwar nehmen die Zentrifugalkräfte mit steigender

Selbst eine mutmaßliche Überschätzung der eigenen Geschwindigkeit hätte somit mangels der Existenz eines zwingenden physikalischen Zusammenhangs nicht zu der Annahme führen dürfen, während der Drehung habe die DORIA sich signifikant von der Küste entfernt.

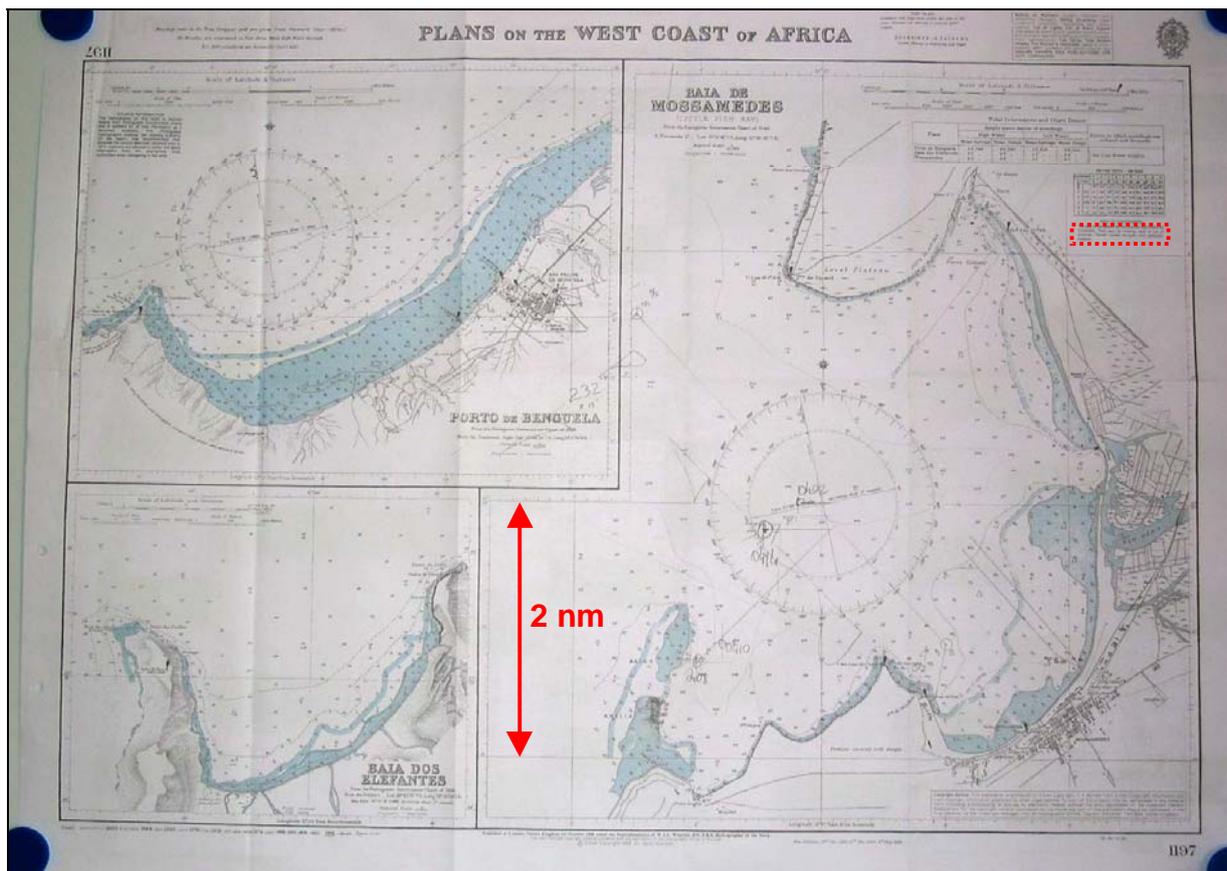
Abbildung 9: Foto BA-Chart Nr. 1197<sup>32</sup>

Die Pläne basieren auf Seekartendaten der portugiesischen Kolonialregierung der Jahre 1938 bis 1940 und wurden mit Genehmigung des Hydrographischen Dienstes Portugals 1952 vom UK Hydrographic Office als New Edition der BA-Chart 1197 herausgegeben. In den Jahren 1960, 1964, 1965, 1970, 1972, 1974, 1998, 1999 und 2004 erfolgten kleine Berichtigungen<sup>30</sup>.

Die Wassertiefen sind der britischen Tradition entsprechend in Faden und bei Tiefen von weniger als 11 Faden in Faden und Fuß angegeben.<sup>31</sup>

Bei einem Vergleich von **Abbildung 9** und **Abbildung 10** werden die Auswirkungen der unterschiedlichen Maßstäbe des Hafen- und Ansteuerungsplans Nr. 1197 (1:25.000) und der Übersichtskarte Nr. 627 (1:1.000.000) auf die Darstellung des Navigationsgebietes deutlich. Klar erkennbar ist, dass für die Navigation in unmittelbarer Küstennähe und insbesondere für die Ansteuerung eines Hafens die Karte Nr. 627 vollkommen ungeeignet ist. **Abbildung 11** unten zeigt zur Veranschaulichung den relevanten Kartenausschnitt in Originalgröße.

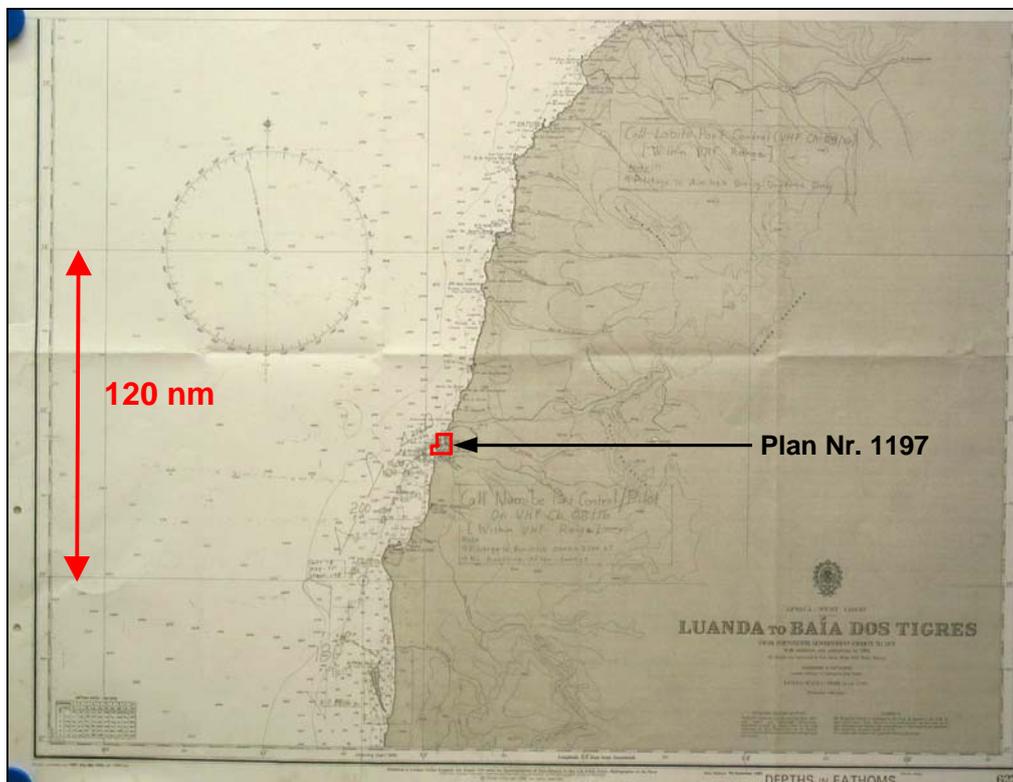
**Abbildung 10: Foto BA-Chart Nr. 627<sup>33</sup>**

Quelle dieser britischen Seekartenausgabe aus dem Jahr 1986 sind ebenfalls von der portugiesischen Kolonialregierung herausgegebene Karten von 1975. Die Karte 627 wurde in den Jahren 1987, 1990 und 1992 mit „Small corrections“ versehen.

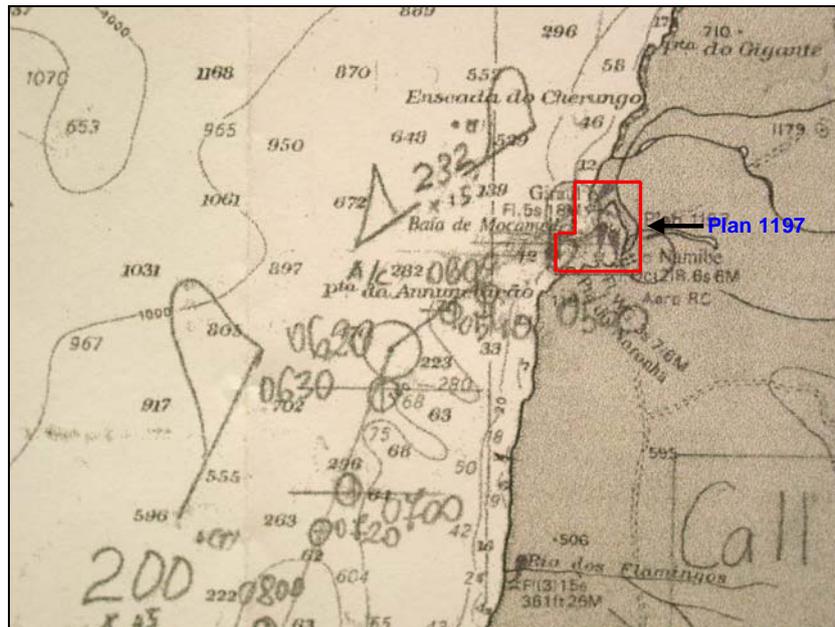
**Abbildung 11: Ausschnitt BA-Chart Nr. 627<sup>34</sup>**

Auslösendes Moment für die mangelhafte Positionsbestimmung der DORIA ist höchstwahrscheinlich die völlig unzureichende Seekartenversorgung im Unfallgebiet gewesen. Das Fehlen einer Küstenkarte mittleren Maßstabs und die verständliche Absicht, sich ein Bild über den bevorstehenden Routenverlauf zu machen, veranlassten den Kapitän zu dem voreiligen Kartenwechsel von der großmaßstäbigen Hafenkarte (Nr. 1197) auf die kleinmaßstäbige Übersichtskarte (Nr. 627). Die zu passierende Untiefe geriet hierbei aus seinem Blickfeld.
