**Bundesstelle für Seeunfalluntersuchung**  
**Federal Bureau of Maritime Casualty Investigation**  
Bundesoberbehörde im Geschäftsbereich des Bundesministeriums  
für Verkehr, Bau und Stadtentwicklung

Untersuchungsbericht 474/06

**Schwerer Seeunfall**

**Kollision des CMS KLENODEN  
mit dem CMS HANJIN CAIRO  
am 9. September 2006  
in Hamburg**

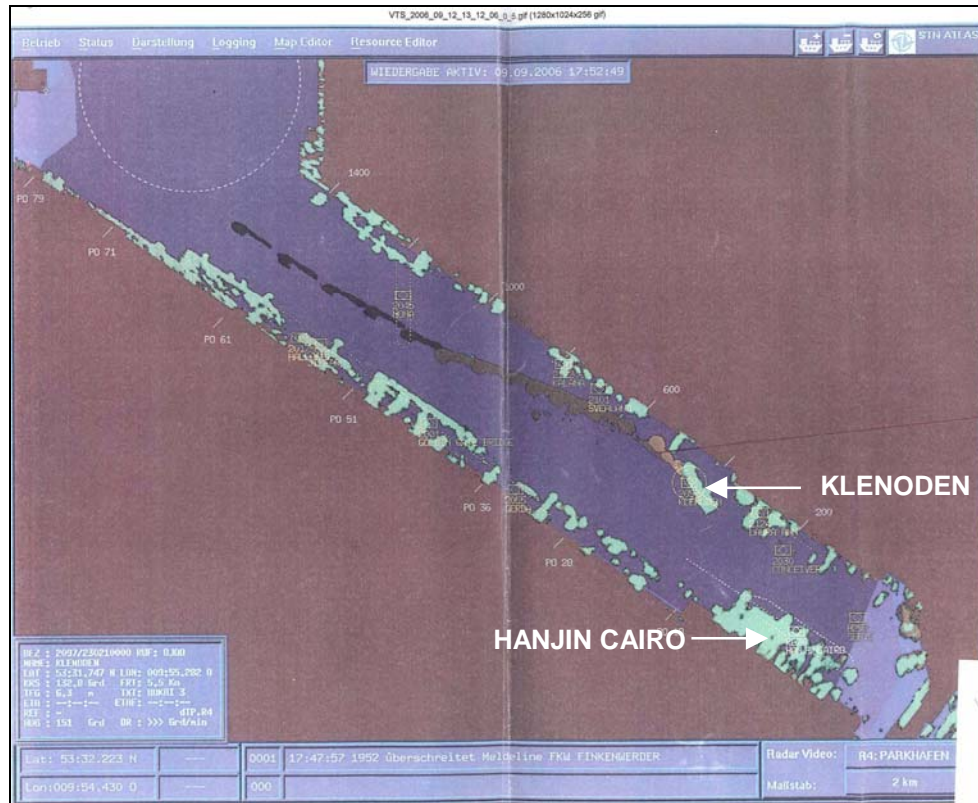
Aus Gründen, die sich mangels Angaben der Schiffsführung im Nachhinein nicht mehr nachvollziehen lassen, kam es zu einer Abweichung in der Fahrtrichtung der KLENODEN nach Steuerbord. Dies führte dazu, dass die KLENODEN während des versuchten Anlegemanövers ohne wesentliche Fahrtverringerung auf die

Abbildung 4: Radarplot VTS Hamburg, 9. September 2006, 17:52:49 Uhr

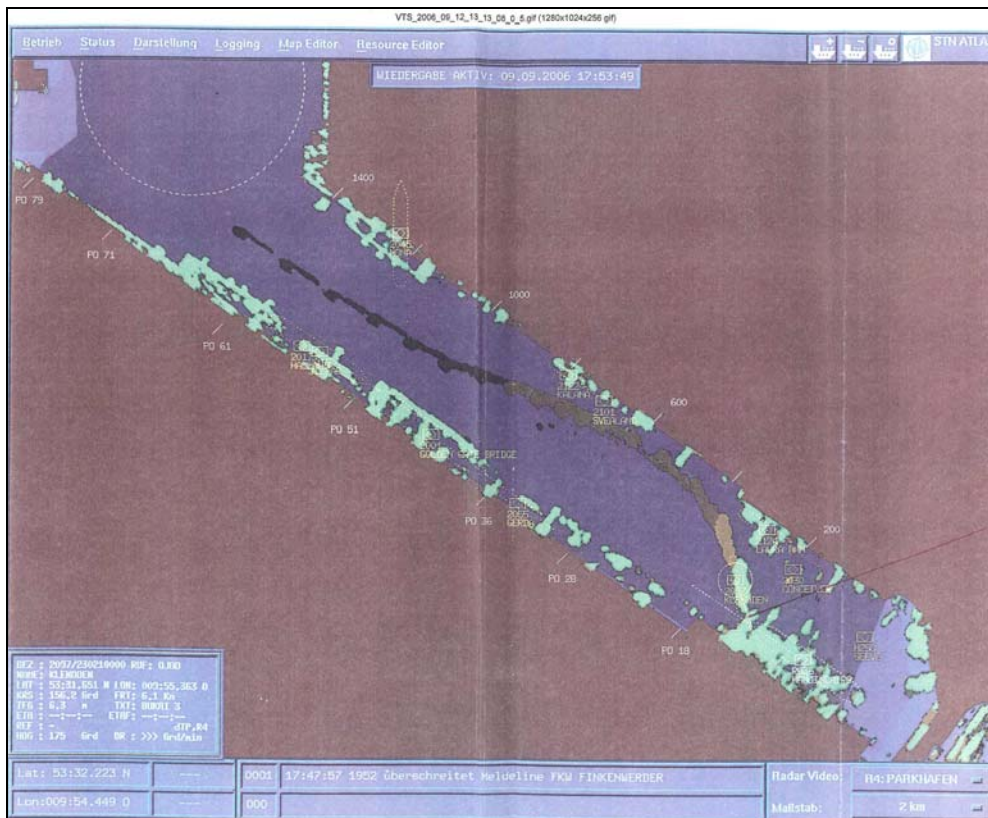
Der Bug der KLENODEN kollidierte mit dem Bug der HANJIN CAIRO in einem Winkel von ca. 45° (s. Abb. 5). Nach dem Aufprall driftete die KLENODEN ganz langsam rückwärts, woraufhin auch noch der Backbordanker fallen gelassen wurde. Dadurch gelang es, die KLENODEN aufzustoppen. Die zu diesem Zeitpunkt kurz vor einer Überlastung stehende Hauptmaschine wurde durch den 2. Ingenieur über die Notaus-Taste abgestellt.

Abbildung 5: Radarplot VTS Hamburg, 9. September 2006, 17:53:49 Uhr

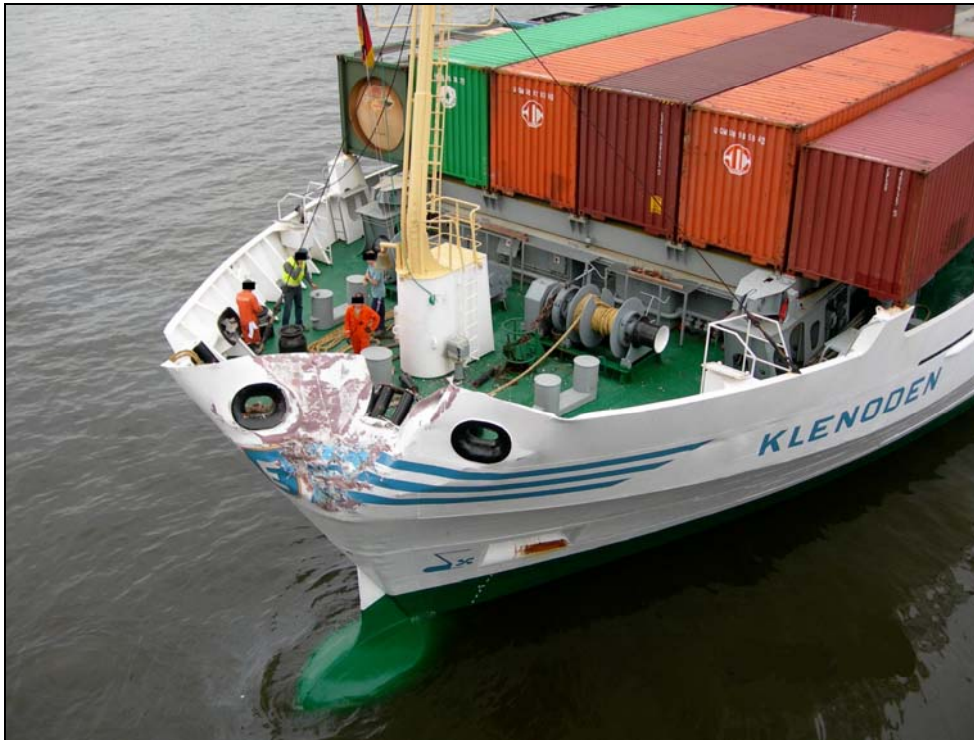
Die KLENODEN wurde durch die Kollision im Bereich des Vorstevens auf einer Länge von ca. 8,5 m und einer Höhe von ca. 3,6 m stark eingedrückt und der Vordermast verbogen (s. Abb. 6).

Abbildung 6: Schäden an Vorsteven und Vordermast der KLENODEN

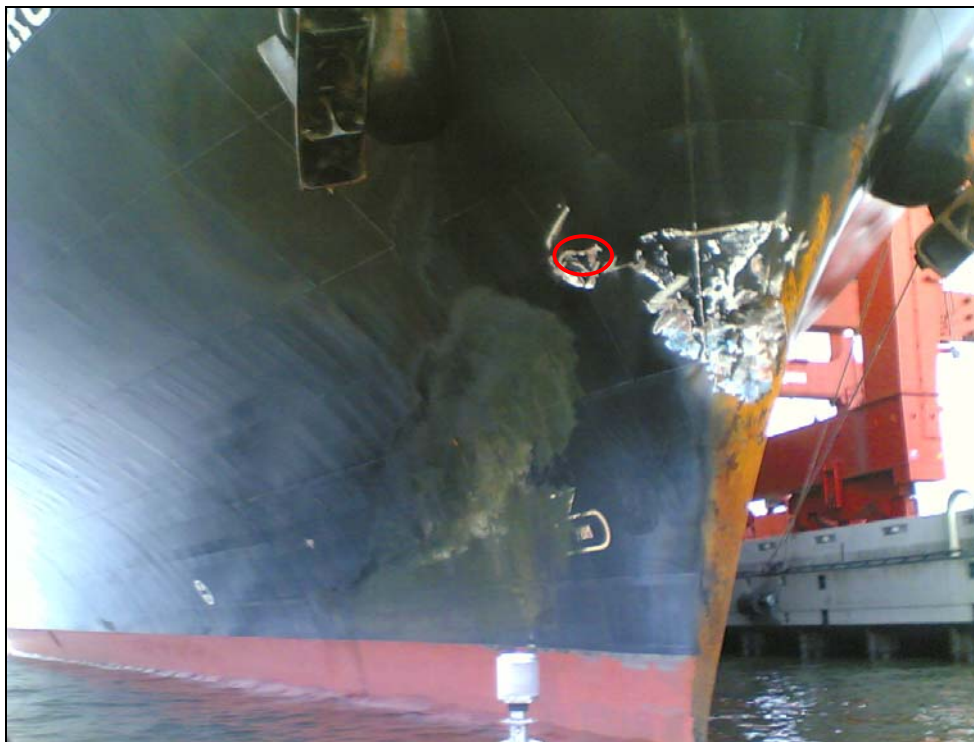
Der Vorsteven der HANJIN CAIRO wurde durch den Aufprall ca. 5 m oberhalb der Wasserlinie eingedrückt, wobei ein Loch von ca. 10 x 10 cm in der Außenhaut entstand (s. Abb. 7; Loch gekennzeichnet durch rote Umrandung).

Abbildung 7: Schaden am Vorsteven der HANJIN CAIRO

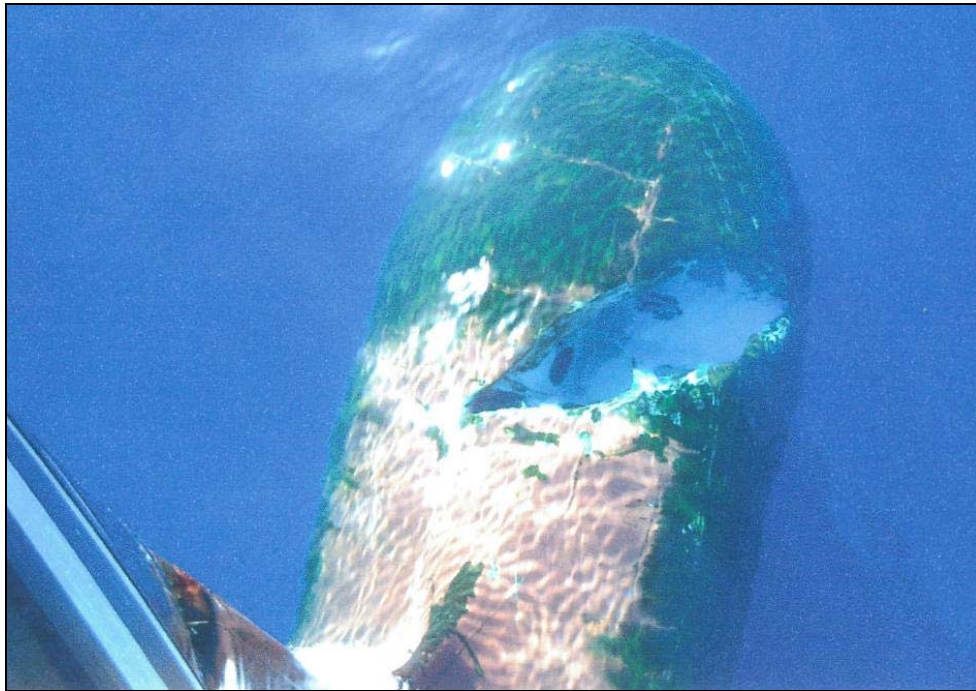
Zudem wurde der Wulstbug der HANJIN CAIRO in einer Breite von ca. 80 cm und einer Höhe von 3,50 m aufgerissen (s. Abb. 8).

Abbildung 8: Schaden am Wulstbug der HANJIN CAIRO

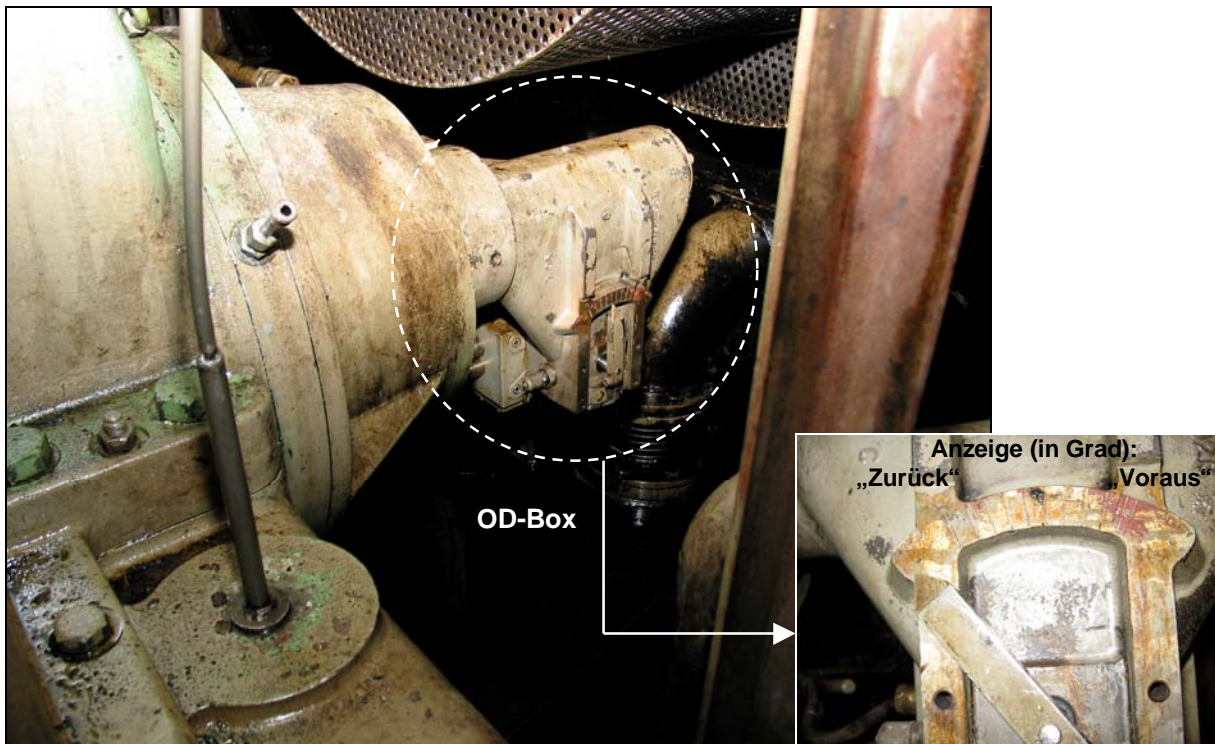
Abbildung 10: Mechanische Steigungsanzeige an der OD-Box;  
kleines Bild: Anzeige zum Unfallzeitpunkt

Die mechanische Steigungsanzeige an der OD-Box lag ebenso wie die Fernanzeigen außerhalb der Skalierung auf „Zurück“ (s. Abb. 10, kleines Bild), wobei der Zeiger unüblicherweise frei beweglich war.

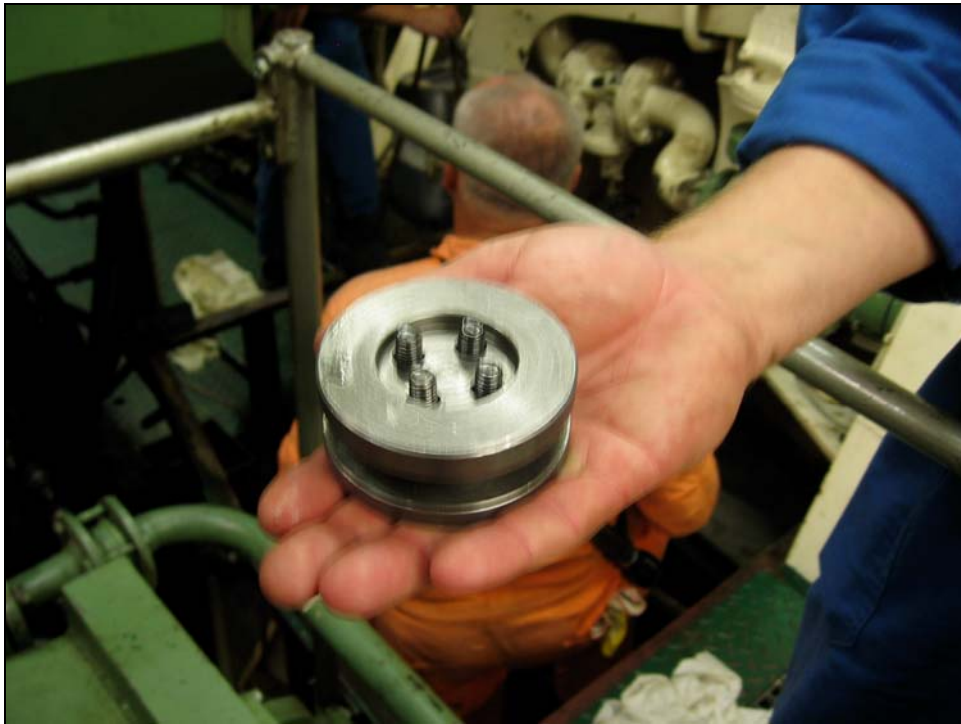
Abbildung 11: Demontierte Doppelscheibe aus der OD-Box

Diese Doppelscheibe wurde während der Reparatur der Undichtigkeit an der OD-Box durch den Servicetechniker aus- und wieder eingebaut. Die Nut der Doppelscheibe dient als Führung für den Kulissenstein, der wiederum als Verbindung zur mechanischen Steigungsanzeige an der OD-Box dient (s. Abb. 12).

Nach Entfernen der Abdeckung stellte sich heraus, dass sich die Doppelscheibe vollständig gelöst hatte und infolge dessen der Kulissenstein zur Übertragung der Steigung auf die mechanische Anzeige nicht mehr in der Nut der Doppelscheibe saß. Die mechanische Verbindung der Verstellhydraulik zur Steigungsanzeige war deshalb unterbrochen, wodurch der Zeiger an der OD-Box außerhalb der Skalierung lag. Über die Potentiometer wurde diese Anzeige - unabhängig von der tatsächlichen Propellersteigung - auf alle Fernanzeigen übertragen.

Einer der insgesamt vier Montagebolzen, die zur Befestigung der Doppelscheibe dienten, war verbogen.

Ursächlich für die Kollision der KLENODEN mit der HANJIN CAIRO war zum einen die fehlerhaft montierte Doppelscheibe innerhalb der OD-Box der Verstellpropellereinheit der KLENODEN. Trotz eines zweistündigen Probelaufs der Verstellpropelleranlage löste sich die Doppelscheibe unvermittelt während des Fahrbetriebs, was den Ausfall sämtlicher Steigungsanzeigen zur Folge hatte. Daher hatte die Schiffsführung während des geplanten Aufstopp- und Anlegemanövers keine Kenntnis über die tatsächliche Propellersteigung.

Die Bundesstelle für Seeunfalluntersuchung empfiehlt **Unternehmen und Werften**, die Wartungs- und Reparaturarbeiten an OD-Boxen (Ölverteiltergehäusen) auf Seeschiffen durchzuführen, ihre ausführenden Mitarbeiter zur Prüfung einer möglichen Verkantung der Doppelscheibe anzuhalten und ggf. entsprechend zu schulen. Die erforderliche sichere Verbindung der Doppelscheibe zur mechanischen Steigungsanzeige ist zudem durch einen ausgiebigen Funktionstest bei laufender Hauptmaschine zu gewährleisten, um die Gefahr des Ausfalls von Steigungsanzeigen insbesondere in der Revierfahrt weitgehend zu minimieren.

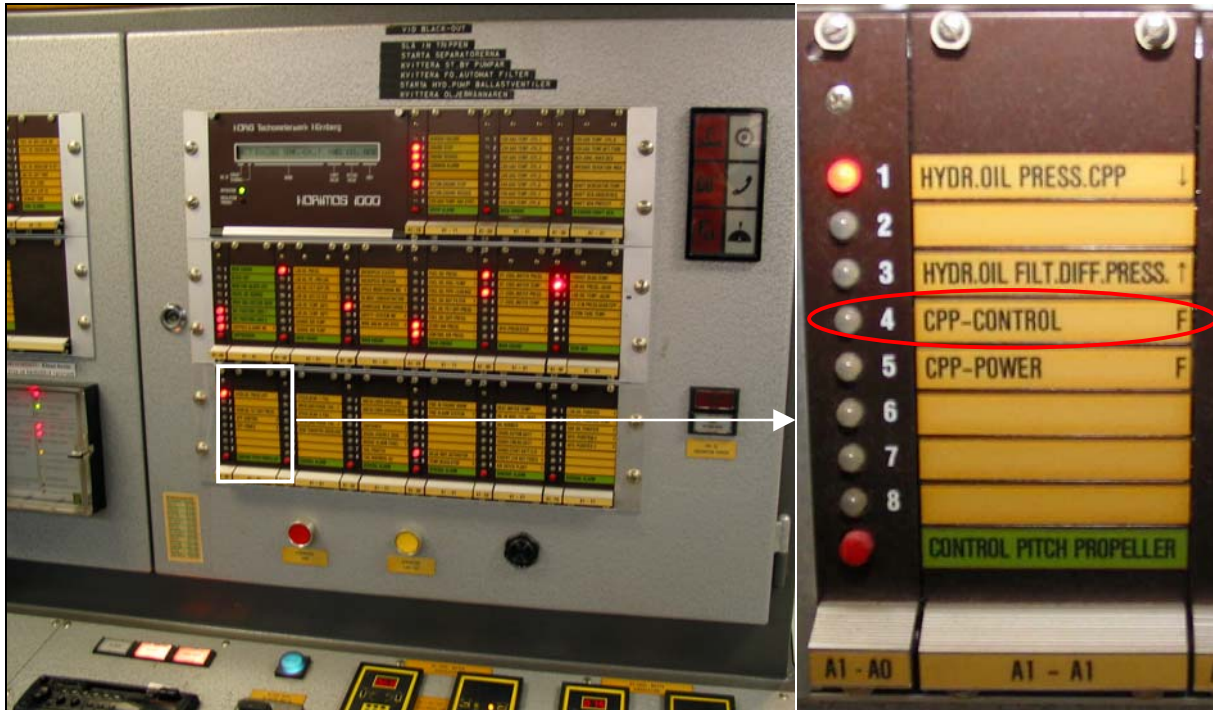
Kurz nach seiner Ankunft im Maschinenfahrstand sei ein Dröhnen aus dem Maschinenraum ertönt, und die Fernüberwachung am Alarmtableau habe den Alarm „CPP CONTROL F“ angezeigt. Daraufhin seien er und der 2. Ingenieur in den Maschinenraum gelaufen. Das Dröhnen sei seltener geworden und das Geräusch der Maschine habe nachgelassen. Er habe aber festgestellt, dass sich der Zusatzfilter am Kompressor teilweise gelöst hatte und „flatterte“.

Im Maschinenkontrollraum der KLENODEN befindet sich das Überwachungstabelleau, auf dem u.a. der CPP-Alarm (Propellersteigungsüberwachung) abgelesen werden kann. Das „F“ im Alarmfeld steht für „fault“ (Fehler; s. Abb. 15).

Abbildung 15: Alarmtableau im Maschinenkontrollraum

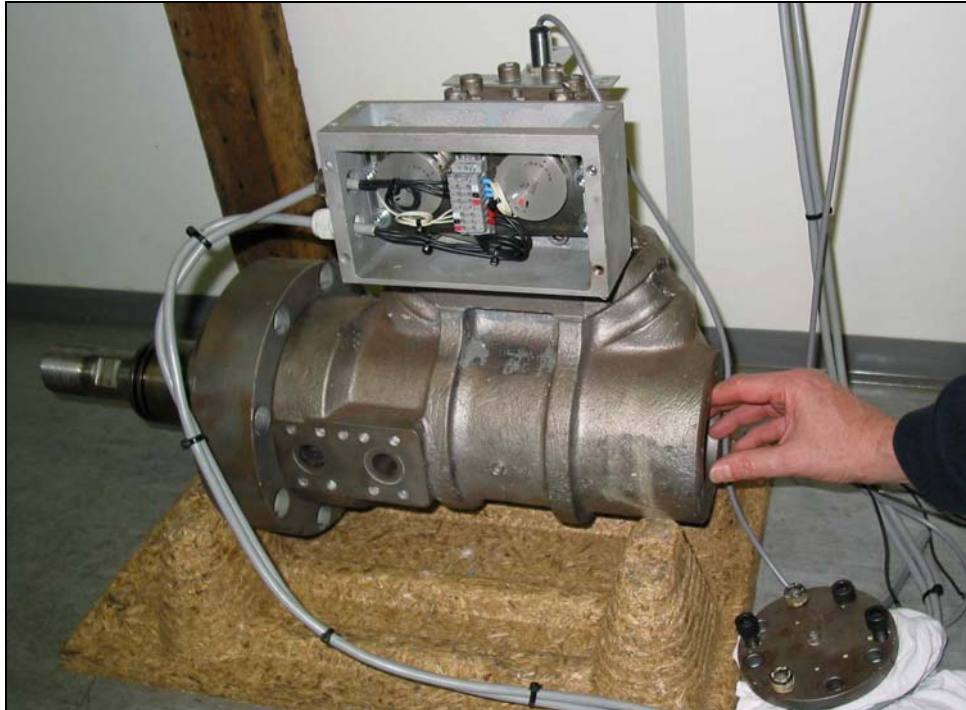
„blind“, d.h. ohne Sichtmöglichkeit durchgeführt, da das Innere der OD-Box nur durch eine verhältnismäßig kleine Öffnung mit einem Durchmesser von 8 cm zugänglich ist (s. Abb. 16).

Abbildung 16: Baugleiche OD-Box (demontiert, auf dem Kopf stehend)

Die bauliche Ausführung der OD-Box sowie deren Anordnung im Maschinenraum ist generell dazu geeignet, Fehler bei der Wartung bzw. Reparatur von Verschleißteilen zu begünstigen. Die schmale Öffnung lässt nur ein einhändiges Arbeiten zu. Da die OD-Box nicht derart geöffnet werden kann, dass eine ungehinderte Sicht auf die jeweils ein- und auszubauenden Bauteile ermöglicht wird, müssen sämtliche Arbeiten „blind“ erfolgen. Die eingeschränkte Sicht auf die relevanten Bauteile im Inneren der OD-Box durch die schmale Öffnung hindurch wird zusätzlich dadurch erschwert, dass im Maschinenraum unterhalb der Antriebswelle nur wenig Licht zur Verfügung steht, um einen korrekten Einbau der Bauteile abschließend zu überprüfen. Ein Techniker, der Reparaturen oder Wartungsarbeiten an der OD-Box durchführt, muss sich daher zwangsläufig auf seine Berufserfahrung und seinen Tastsinn verlassen.

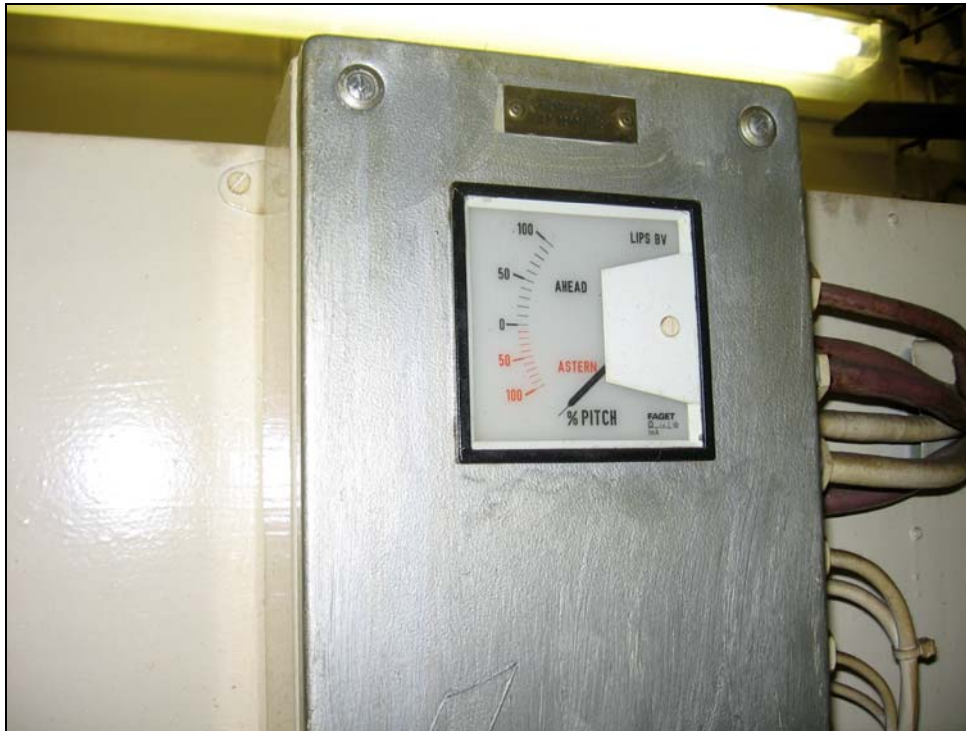
Sämtliche Fernanzeigen für die Verstellereinheit zeigten eine Steigung außerhalb der Skalierung auf „Astern“ (Zurück) an (s. Abb. 17).

Abbildung 17: Steigungsanzeige im Maschinenraum nach der Kollision

Die Bundesstelle für Seeunfalluntersuchung empfiehlt **Schiffsführungen**, bei Ausfall der Steigungsanzeigen für die Propellerflügel während der Revierfahrt nicht zeitaufwendig zu versuchen, die Anzeigen von verschiedenen Fahrständen aus mittels Fahrhebel zu reaktivieren. Statt dessen sollten die Steigungsdrucktasten für den Notbetrieb in konsequent eine einzige Steigungsrichtung betätigt werden. Nur so besteht bei Unkenntnis der tatsächlich anliegenden Steigung die Chance, das Schiff trotz des Anzeigenausfalls manövrieren zu können. Eine zeitgleiche Beobachtung des Schraubenwassers kann dabei Aufschluss über die tatsächliche Steigung der Propellerflügel geben.
