**Untersuchungsbericht 476/05**

**Schwerer Seeunfall**

**Kollision zwischen  
MS SVEN  
und  
MS COMET  
am 18. November 2005  
im Hamburger Hafen**

**15. März 2007**

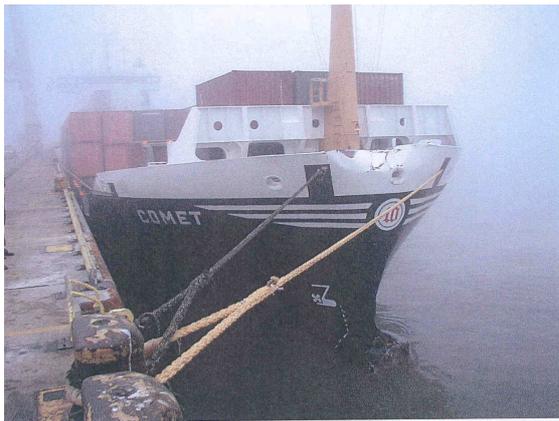
Abb. 4: Bugschaden COMET

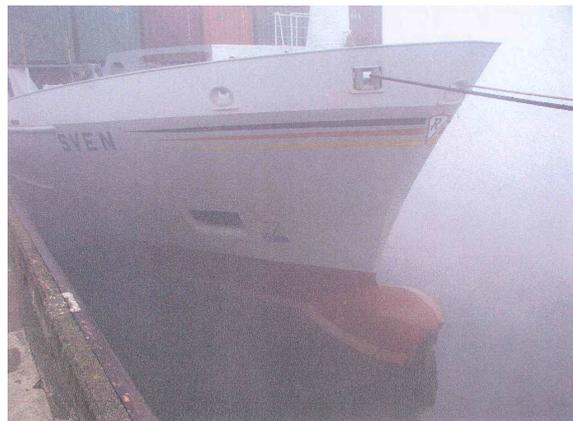
Abb. 5: Bugschaden SVEN

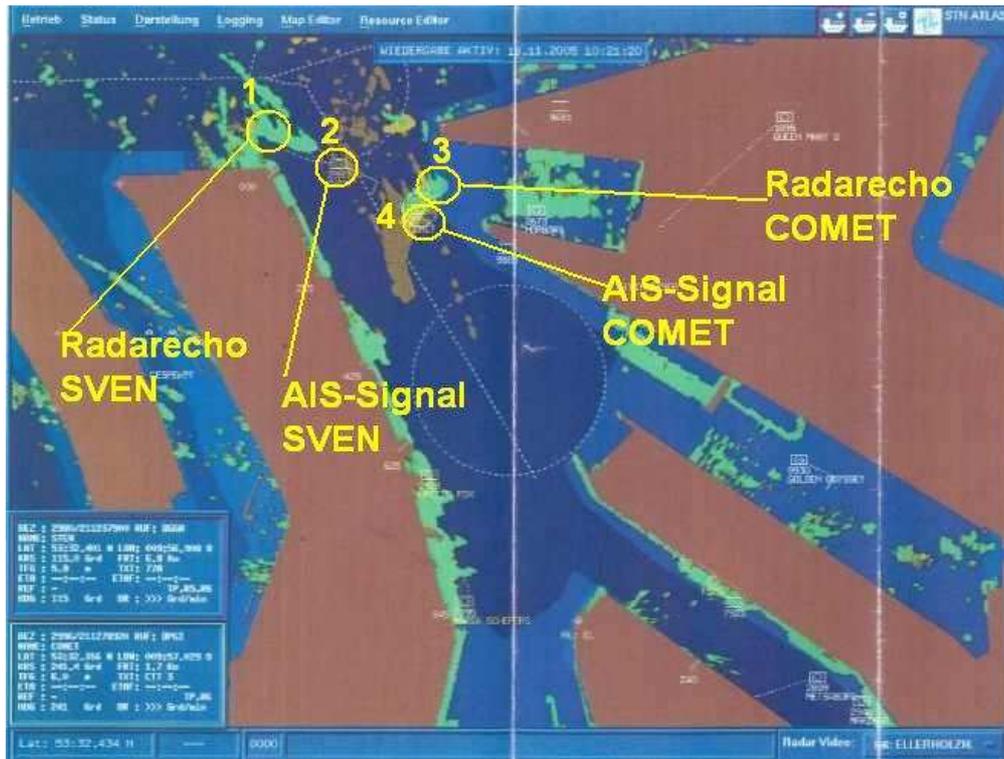
Abb. 8: Radarplot der Verkehrszentrale um 10:21:20 Uhr <sup>12</sup>

<sup>12</sup> Das AIS Signal befindet sich bei der SVEN nicht in Deckung mit dem Radarecho. Es handelt sich um ein Systemfehler, der zur Zeit untersucht wird. Auf der SVEN und der COMET scheinen keine System- und Konfigurationsfehler des AIS-Systems vorgelegen zu haben (vgl. Abb. 10 und 11 ECS-Aufzeichnungen COMET mit den Radarplots der Verkehrszentrale).

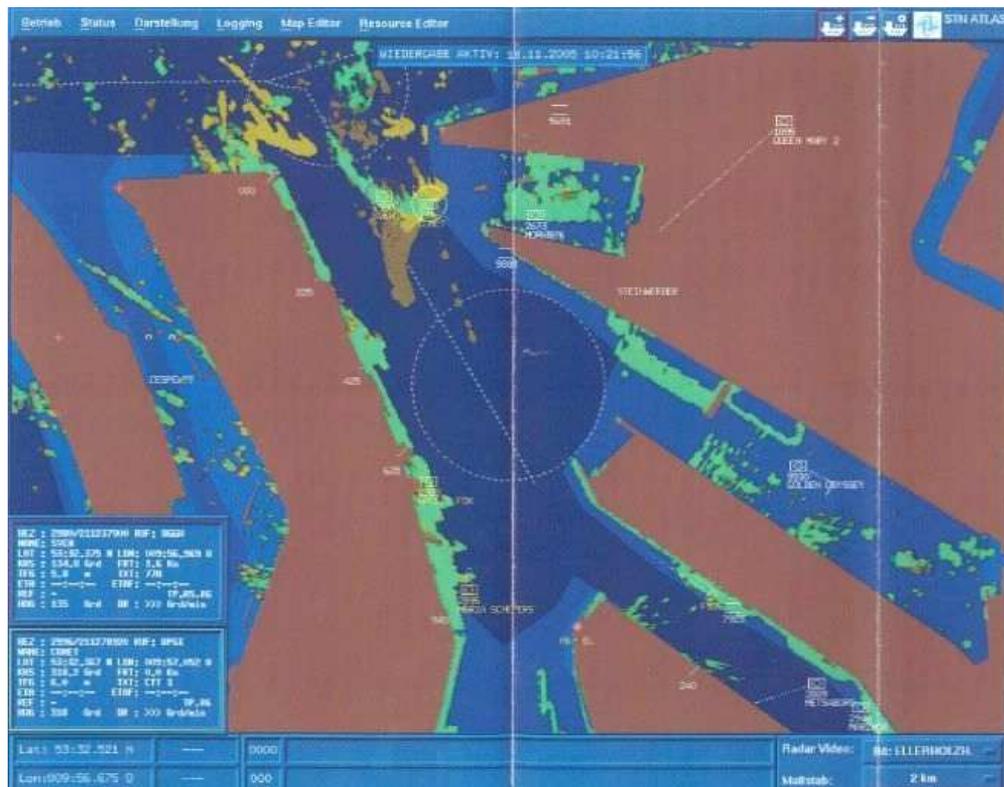
Abb. 9: Radarplot der Verkehrszentrale um 10:21:56 Uhr

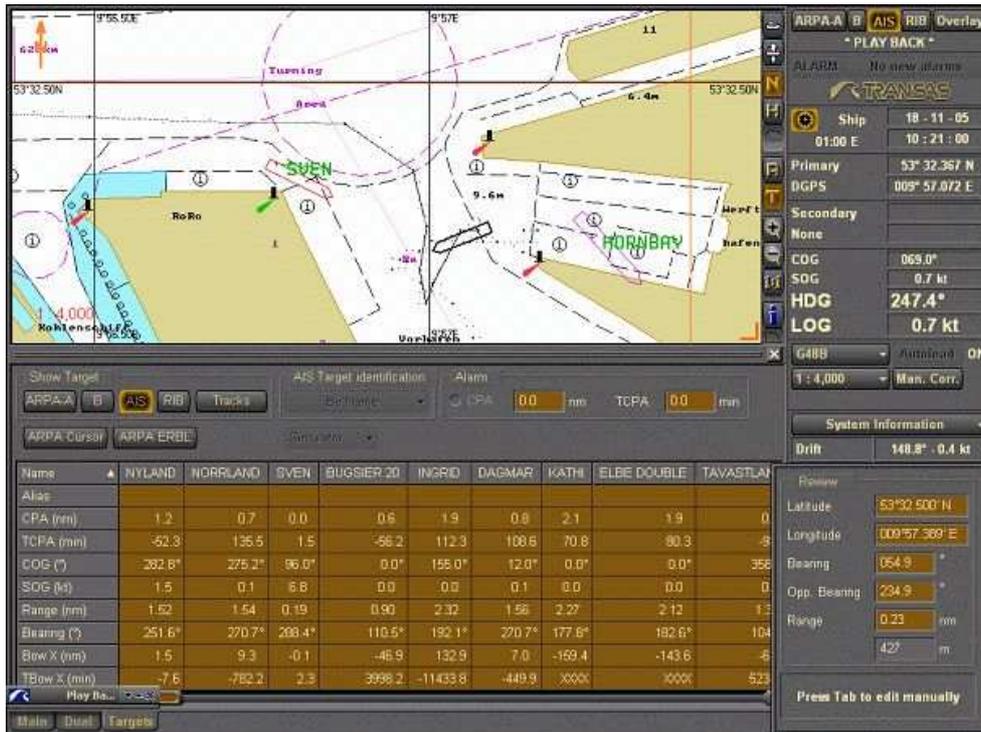
Abb. 10: ECS-Aufzeichnung COMET mit AIS-Daten 10:21:00 Uhr

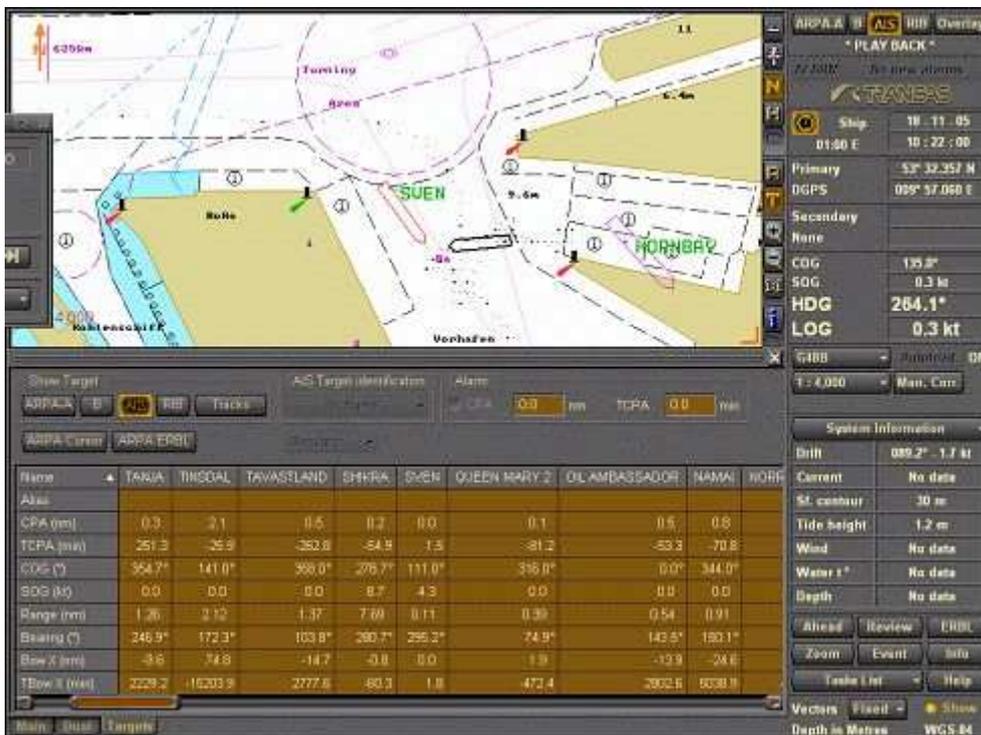
Abb. 11: ECS-Aufzeichnung COMET mit AIS-Daten 10:22:00 Uhr
