*Der folgende Bericht ist ein gemeinsamer Untersuchungsbericht der Seeunfalluntersuchungsbehörde von Großbritannien (MAIB), der deutschen Bundesstelle für Seeunfalluntersuchung (BSU), der Schifffahrtsverwaltung von Gibraltar (Gibraltar Maritime Administration) und der Schifffahrtsbehörde der Bahamas (Bahamas Maritime Authority). Die MAIB und die BSU haben die Untersuchung gemeinsam, entsprechend dem IMO Code für die Untersuchung von Seeunfällen und Zwischenfällen (Resolution A.849(20)), durchgeführt. **Arbeitsprache der gemeinsamen Untersuchung war Englisch. Der englische Text ist der im Original mit allen anderen Untersuchungsbehörden abgestimmte Text. Der vorliegende Text ist die amtliche deutsche Übersetzung der Bundesstelle für Seeunfalluntersuchung.***

## ZUSAMMENFASSUNG

Am 5. Dezember 2005 um 19:55 Uhr<sup>1</sup> verließ das in Großbritannien registrierte 6.326 BRZ Containerschiff *Arctic Ocean* den Vorhafen der Schleuse Brunsbüttel, das elbabwärts<sup>2</sup> führende Fahrwasser der Elbe kreuzend, um elbaufwärts in Richtung Hamburg zu fahren. Zur gleichen Zeit befand sich der in Gibraltar registrierte 1.857 BRZ Stückgutfrachter *Maritime Lady* im elbabwärts führenden Fahr

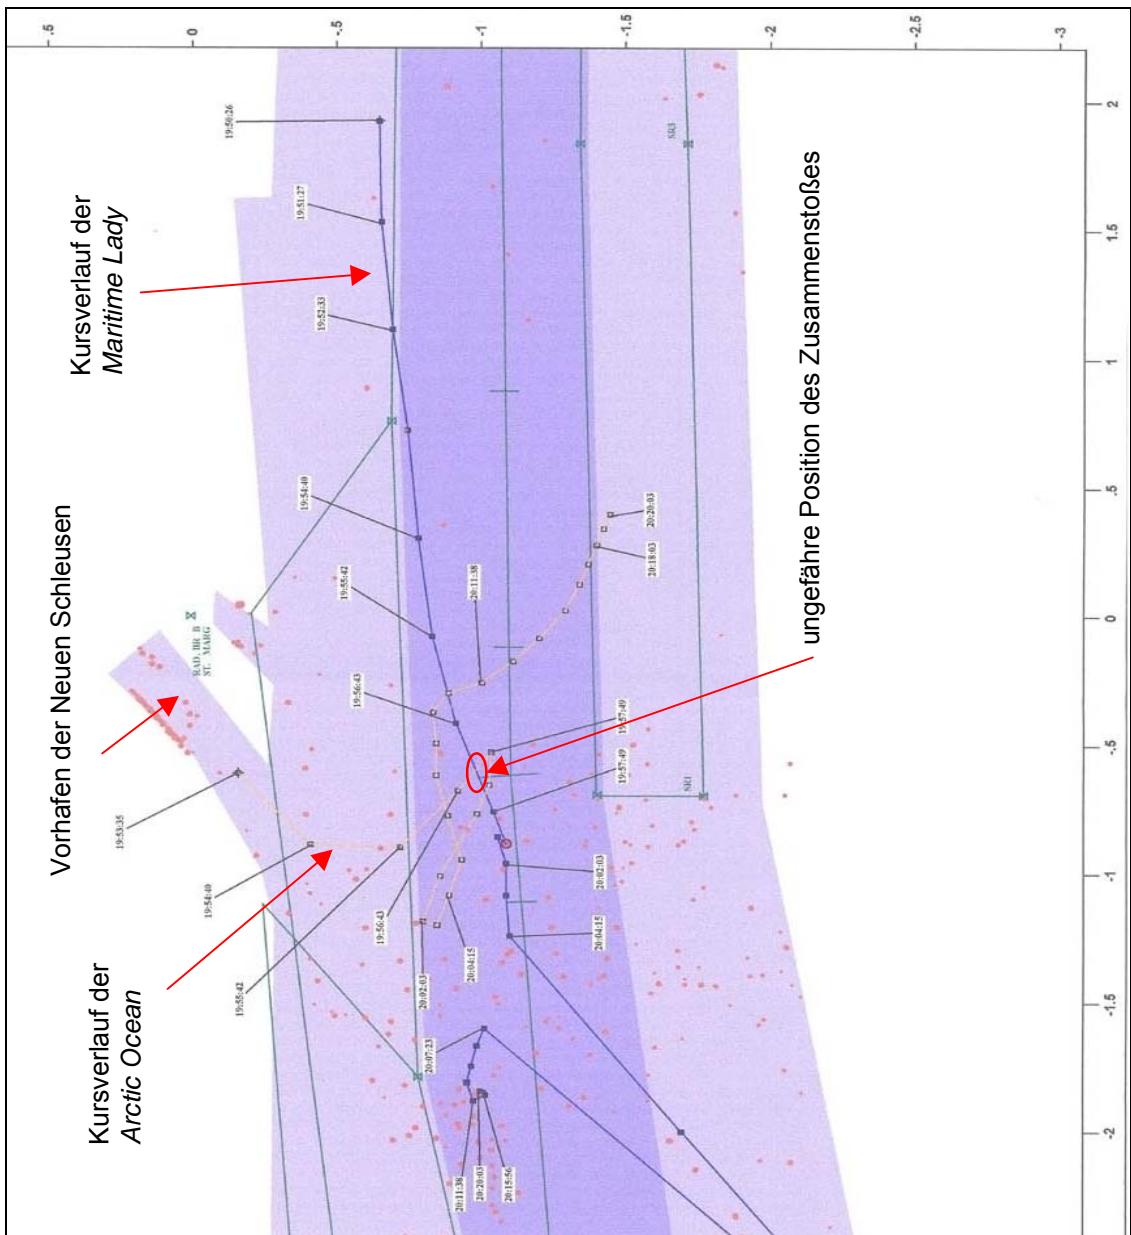
Abbildung 5: Radaraufzeichnung der Kollision *Arctic Ocean* mit *Maritime Lady*

Etwa um diese Zeit, nach dem Klarieren der vorderen Manöverstation, hätte der I. Offizier auf die Brücke gehen sollen. Jedoch war, während er sich an Deck aufhielt, die Kleidung des I. Offiziers auf Grund des Nieselregens durchnässt worden, und er rief den Kapitän über sein mobiles UKW-Gerät an und bat um Genehmigung, zum Umziehen in seine Kabine gehen zu dürfen. Der Kapitän stimmte dem zu. Er legte anschließend Backbordruder, um das elbabwärts führende Fahrwasser zu kreuzen und in das elbaufwärts führende Fahrwasser Richtung Hamburg einzufahren (**Abb. 5**).

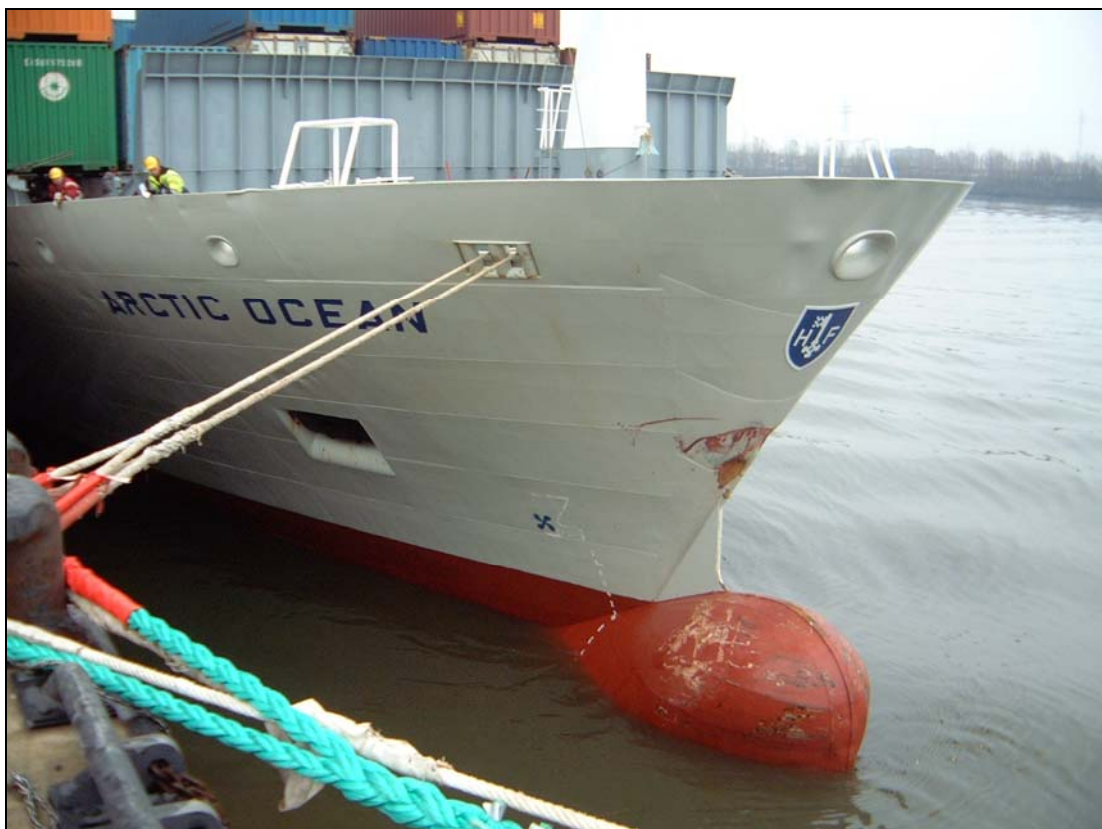
**Abbildung 9: Beschädigung am Bug der Arctic Ocean**

Die Schäden an der *Arctic Ocean* infolge der Kollision beschränkten sich auf ihren Wulstbug und den Vorsteven. Am Wulstbug entstanden geringfügige Farbschäden, jedoch keine offensichtlichen Einbeulungen der Außenhaut. Der Vorsteven war einige Meter über dem Wulst etwas eingebault (**Abb. 9**).

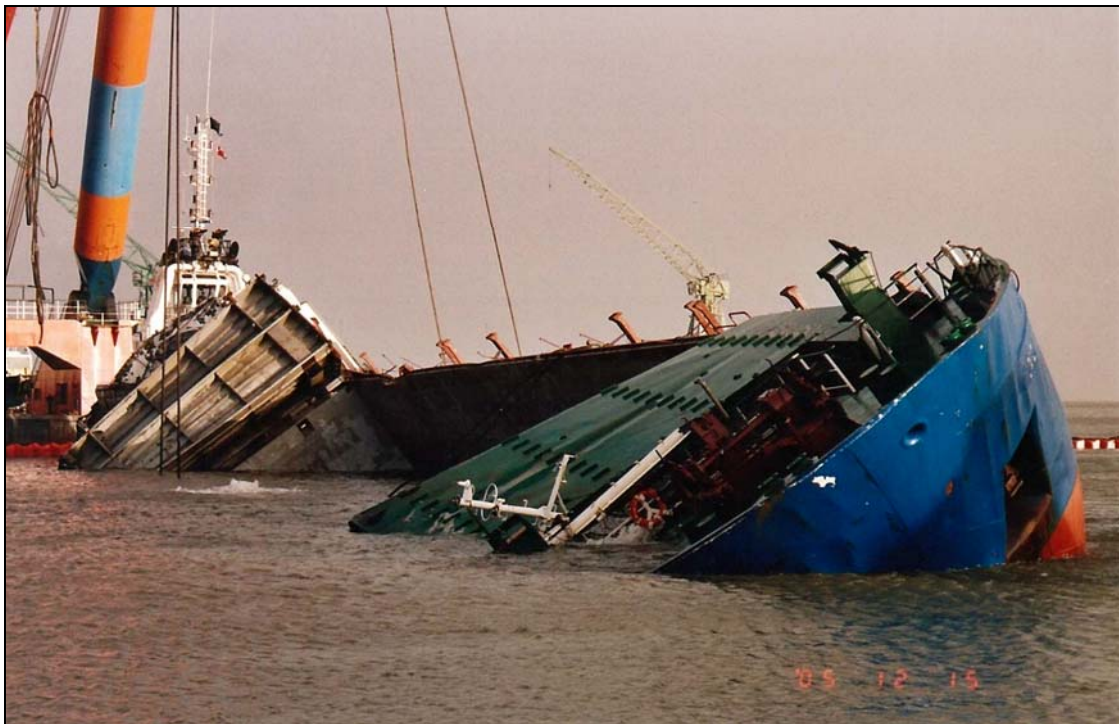
Abbildung 11: Die *Maritime Lady* während der Bergung

Weitere beträchtliche Schäden entstanden als Folge der Kenterung des Schiffes, des Driftens im Fluss, der Berührung durch die *Sunny Blossom* und der Bergung. Dies beinhaltete: Verlust aller Lukendeckel mit Ausnahme zweier Segmente, Stauchung des Ruderhauses, Verlagerung der meisten

Ausrüstungsgegenstände im Deckshaus, Verlust des Schornsteins, Verlust der Masten, Zerstörung des Steuerbordrettungsboot-Davits, Losreißen der Unterkunftsaukleidungen, Totalverlust der Ladung, Zerlöcherung des Achterpiektanks und Verbiegen von Ruder und Ruderstock (**Abb. 11**).

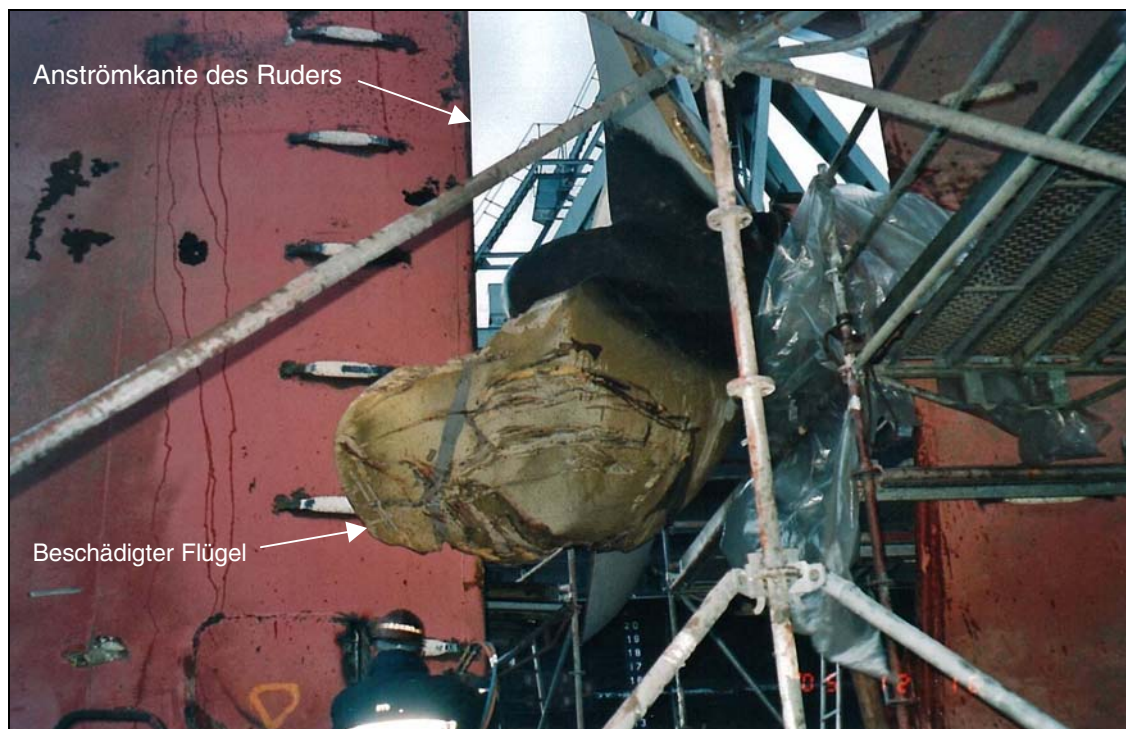
**Abbildung 12: Beschädigung des Ruderblattes der *Sunny Blossom***

Als Ergebnis der Kollision mit dem Wrack der *Maritime Lady* wurden folgende Schäden festgestellt; leichte Kratzer längsschiffs auf der Steuerbordseite in der Außenhaut im Bereich des Maschinenraums, Schäden am Ruderschaft und dessen Lager, ein Blatt des Propellers war nach achtern gebogen sowie Schäden an der Schwanz- und Zwischenwelle.

Obwohl das beschädigte Propellerblatt das Ruder nicht berührt hatte, war der Verbiegungswinkel so, dass das Blatt nach hinten über die Anströmkante des Ruders hinausragte (**Abb. 12**). Bei der Aufnahme dieser Schäden wurde festgestellt, dass zwei weitere Flügel bereits zuvor gekürzt worden waren (**Abb. 13**).
