# Untersuchungsbericht

über die Kollision zwischen

**Arctic Ocean** und **Maritime Lady**,

am 5. Dezember 2005 auf der Elbe

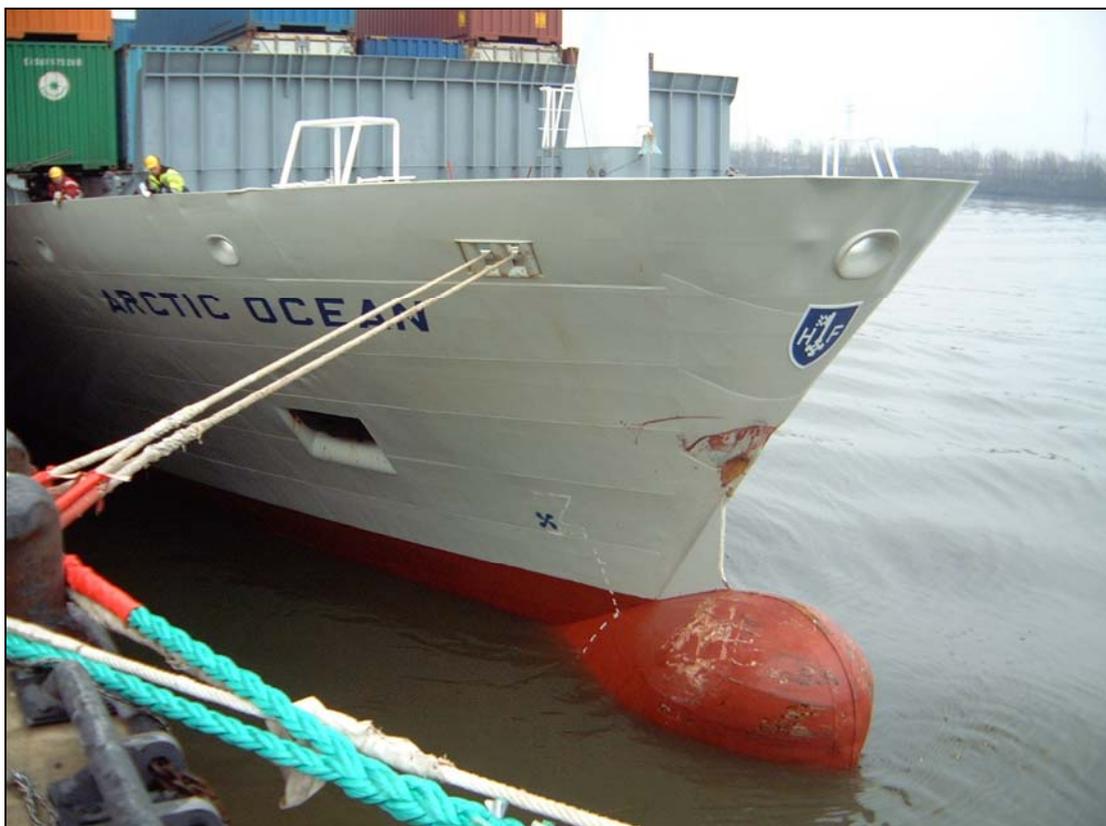
**Abbildung 9: Beschädigung am Bug der Arctic Ocean**

Die Schäden an der *Arctic Ocean* infolge der Kollision beschränkten sich auf ihren Wulstbug und den Vorsteven. Am Wulstbug entstanden geringfügige Farbschäden, jedoch keine offensichtlichen Einbeulungen der Außenhaut. Der Vorsteven war einige Meter über dem Wulst etwas eingebault (**Abb. 9**).

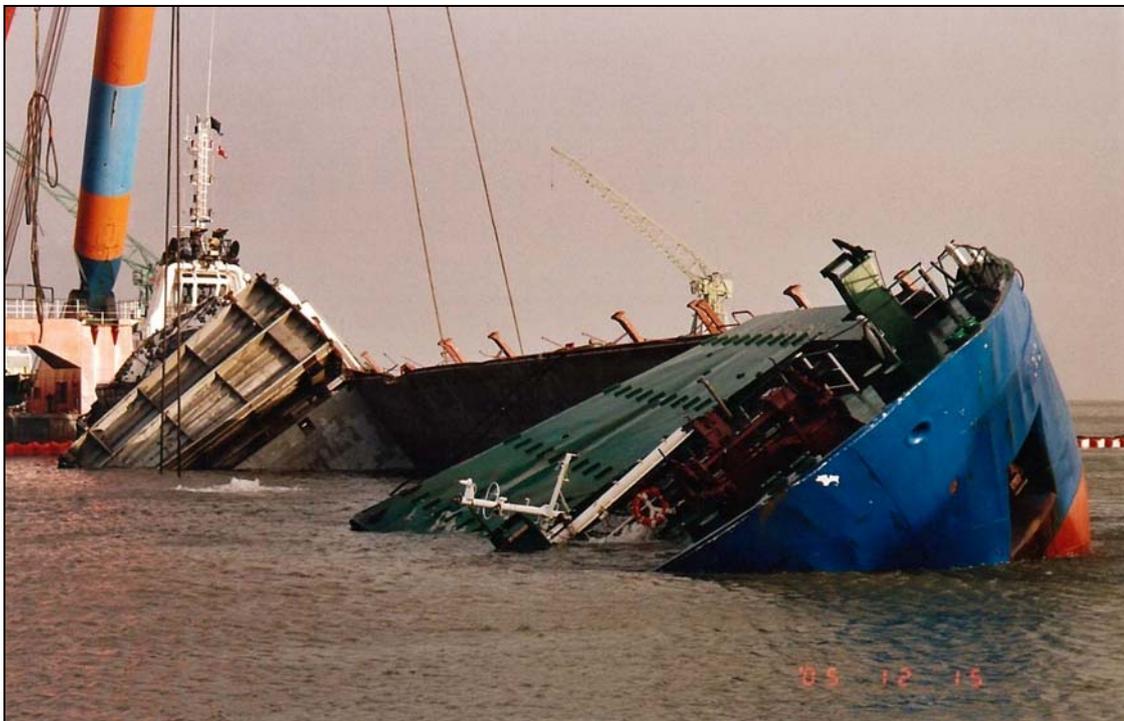
Abbildung 11: Die *Maritime Lady* während der Bergung

Weitere beträchtliche Schäden entstanden als Folge der Kenterung des Schiffes, des Driftens im Fluss, der Berührung durch die *Sunny Blossom* und der Bergung. Dies beinhaltete: Verlust aller Lukendeckel mit Ausnahme zweier Segmente, Stauchung des Ruderhauses, Verlagerung der meisten

Ausrüstungsgegenstände im Deckshaus, Verlust des Schornsteins, Verlust der Masten, Zerstörung des Steuerbordrettungsboot-Davits, Losreißen der Unterkunftsaukleidungen, Totalverlust der Ladung, Zerlöcherung des Achterpiektanks und Verbiegen von Ruder und Ruderstock (**Abb. 11**).

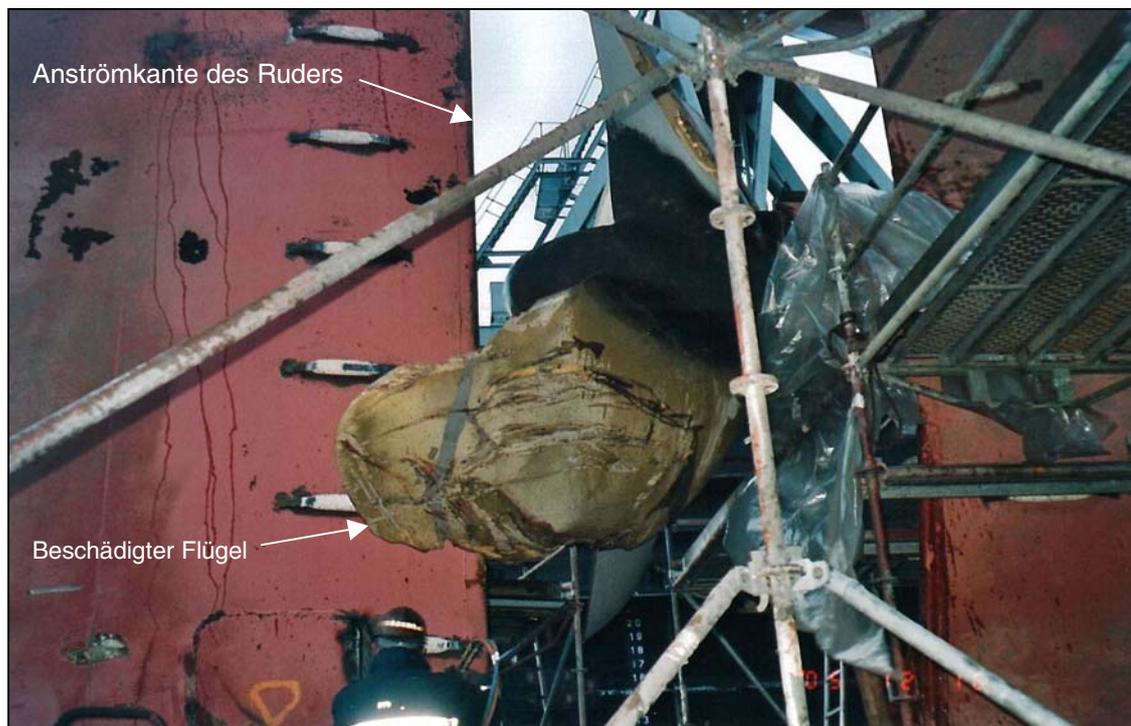
**Abbildung 12: Beschädigung des Ruderblattes der *Sunny Blossom***

Als Ergebnis der Kollision mit dem Wrack der *Maritime Lady* wurden folgende Schäden festgestellt; leichte Kratzer längsschiffs auf der Steuerbordseite in der Außenhaut im Bereich des Maschinenraums, Schäden am Ruderschaft und dessen Lager, ein Blatt des Propellers war nach achtern gebogen sowie Schäden an der Schwanz- und Zwischenwelle.

Obwohl das beschädigte Propellerblatt das Ruder nicht berührt hatte, war der Verbiegungswinkel so, dass das Blatt nach hinten über die Anströmkante des Ruders hinausragte (**Abb. 12**). Bei der Aufnahme dieser Schäden wurde festgestellt, dass zwei weitere Flügel bereits zuvor gekürzt worden waren (**Abb. 13**).

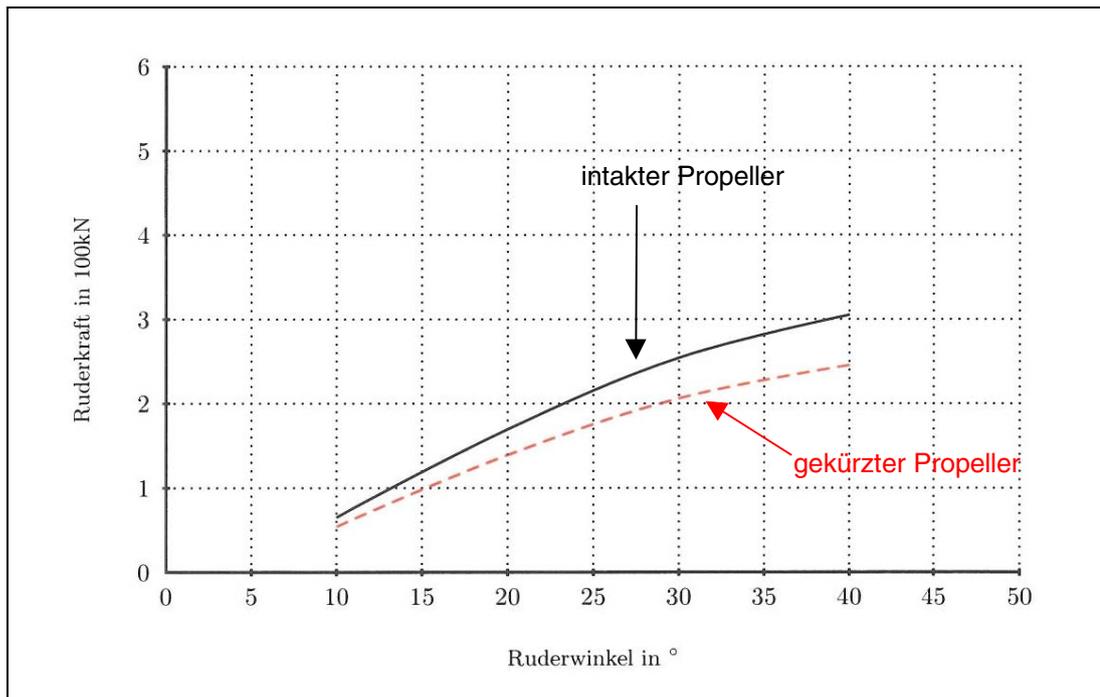
**Abbildung 17: Ruderkräfte bei 90 U/min**

Insgesamt betrachtet weisen die Studien darauf hin, dass die träge Reaktion der *Sunny Blossom* auf ihr Ruder teilweise der unzureichenden wirksamen Ruderfläche, teilweise der Abdeckung des Ruders durch den Schraubenstrom des Propellers und teilweise der reduzierten Stärke des Schraubenstroms, hervorgerufen durch die zwei gestutzten Propellerflügel, zuzuschreiben war.

Die meisten der zur schwachen Ruderwirkung beitragenden Eigenschaften bestanden bereits ab Werft. Die einzige Ausnahme sind die gestutzten Propellerflügel. Einer der hieraus folgenden Effekte auf das Ruder war die Reduzierung der Drehkraft von 254 kN auf 205 kN oder um cirka 18 %. Dies stellte eine wesentliche Minderung dar, die maßgeblich die Dreheigenschaft des Schiffes verringerte.

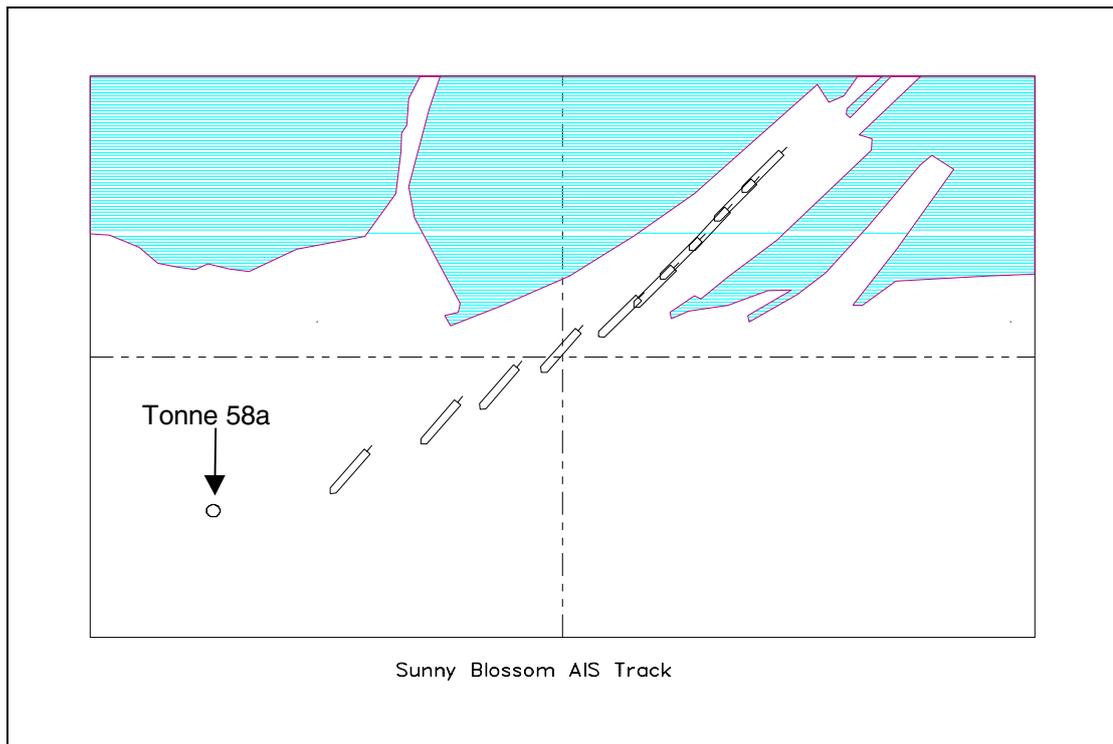
**Abbildung 18: Rekonstruktion des Bahnverlaufs der *Sunny Blossom* aus einer AIS-Information**

Die *Sunny Blossom* fuhr deshalb mit einer eher langsamen Geschwindigkeit, als sie den Stromschnitt am Ausgang des Vorhafens passierte, und scheinbar nahm sie nicht viel mehr Geschwindigkeit durch das Wasser auf, bevor sie das Wrack der *Maritime Lady* traf. Wegen der geringen Beschleunigung wäre vor Verlassen des Vorhafens ein östlicherer Kurs erforderlich gewesen, um mit „Hart Backbord“-Ruder dem Stromschnitt des Ebbstroms entgegen wirken zu können (Abbildung 18).
