Untersuchungsbericht 558/06

Schwerer Seeunfall

**Personenunfall beim Übersteigen von
Bohrinsel Mittelplate auf
Versorger SARA MAATJE VII
am 5. November 2006**

15. Juni 2007

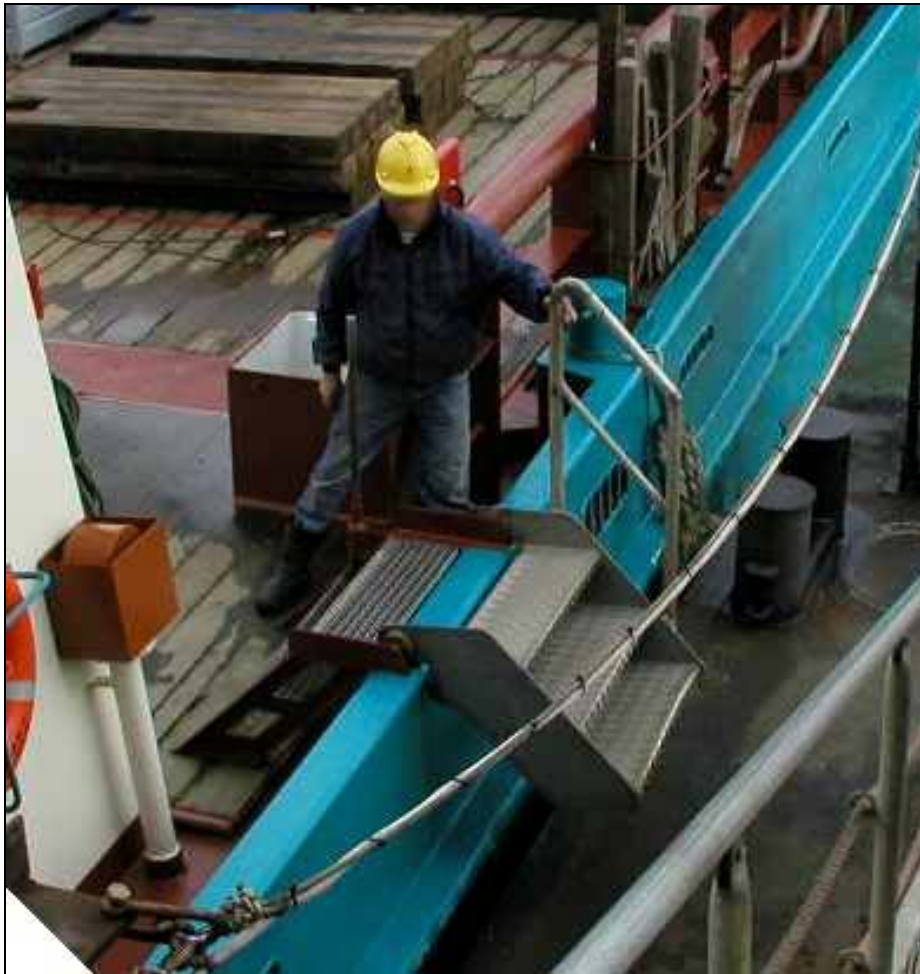
Durch die Besatzung der SARA MAATJE VII war eine fest installierte Treppe ausgeklappt worden. Diese Treppe diente immer zum Übersteigen von Personen. Die Treppe besaß zum Unfallzeitpunkt nur an der nach vorne weisenden Seite ein Geländer (siehe Abbildung 3).

Abbildung 3: Treppe, wie zum Unfallzeitpunkt, ohne zweites Geländer und Handläufe

Die Tatsache, dass zum Unfallzeitpunkt nur ein Handlauf auf der nach vorne weisenden Seite der Treppe vorhanden war, wird durch die BSU als mitursächlich für den Unfall angesehen. Die übersteigenden Personen hatten so nicht die Möglichkeit auf der Treppe eine Dreipunktsicherung (zwei Hände, ein Fuß) herzustellen. Ein weiteres Geländer hätte nach Ansicht der Bundesstelle für Seeunfalluntersuchung die Chance verbessert, eine nach hinten gerichtete Bewegung aufzuhalten oder zu verlangsamen.

- Unmittelbar nach dem Unfall erhielt die Treppenkonstruktion der SARA MAATJE VII auf der noch offenen Seite ein Geländer und einen Handlauf.
- Um bei eventuell auftretenden technischen Störungen den Abstand zwischen Schiff und Ponton nicht zu groß werden zu lassen, empfahl die BSU der Schiffsführung die Verwendung einer Querleine im Vorschiffsbereich zum äußersten Dalben. Der Vorschlag wurde durch die Reederei sofort umgesetzt und durch ein Rundschreiben allen Besatzungen zur Kenntnis gebracht.
- Die Geländer der ausklappbaren Treppe auf der SARA MAATJE VII wurden mit Netzen weiter gesichert.

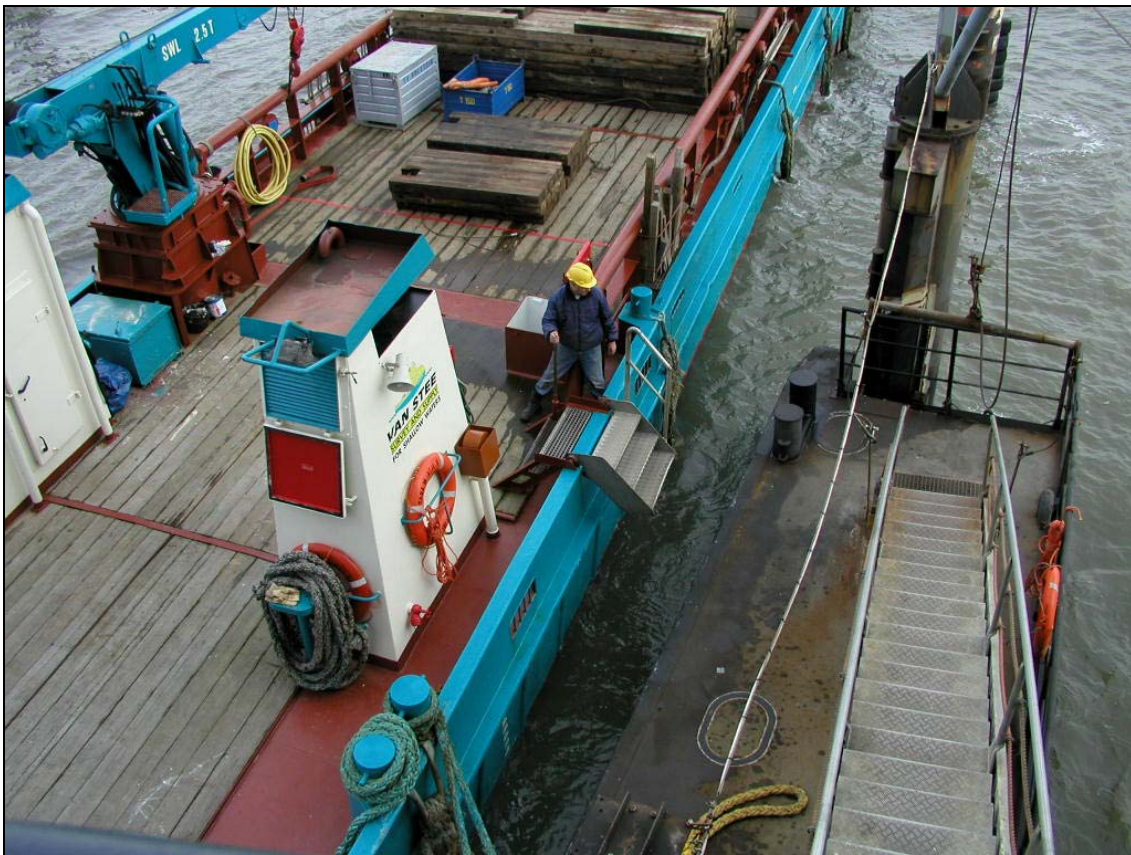
Abbildung 5: SARA MAATJE VII am Ponton

Der Ponton wird nur als Anlegestelle für Personentransporte genutzt. Zu diesem Zweck führt eine bewegliche Treppe von der Bohrplattform auf den Ponton (Abbildung 5).

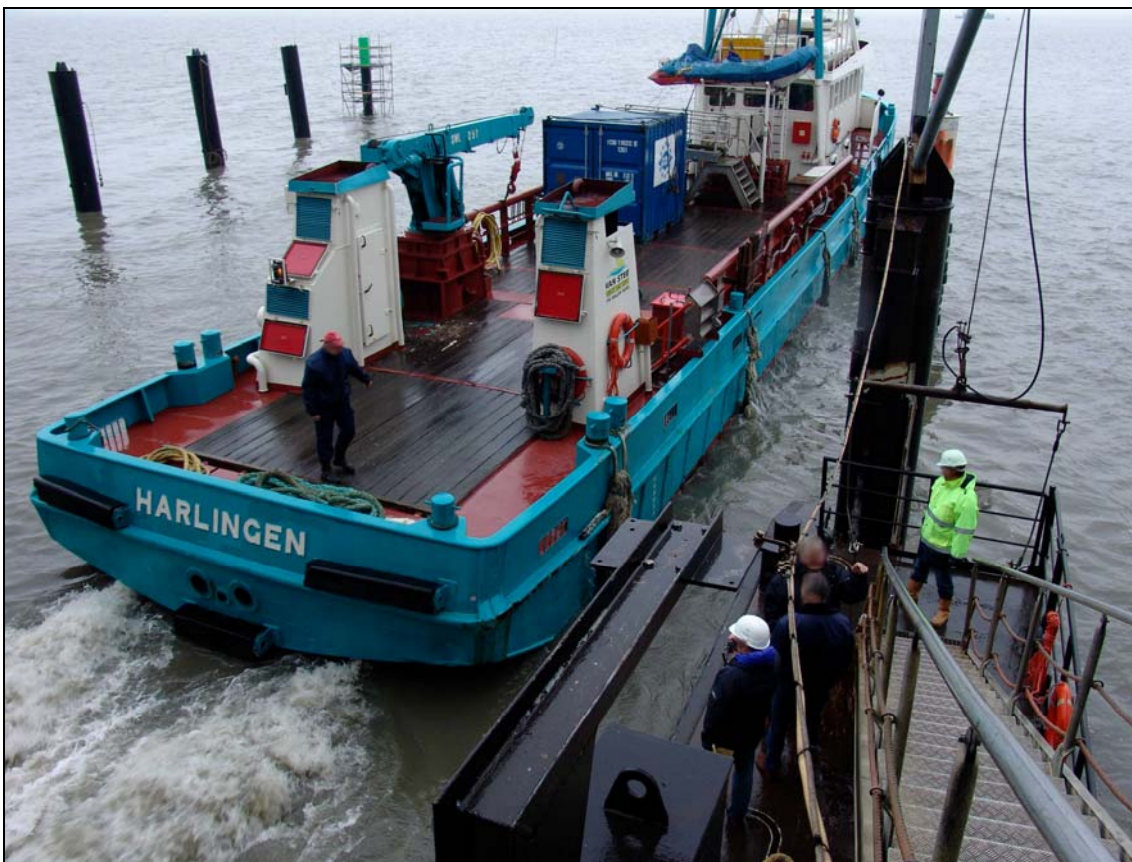
Abbildung 6: SARA MAATJE VII beim Ablegen

Die SARA MAATJE VII ist mit zwei unterschiedlichen Systemen zur Übernahme von Personen ausgerüstet. Das eine befindet sich an der Achterkante der Aufbauten und wird am Liegeplatz in Cuxhaven verwandt. Das andere System, die klappbare Treppe, wird in Verbindung mit dem Anlegeponton an der Bohrplattform genutzt. Die Treppe ist vor dem Schornstein an der Steuerbordseite angebracht (Abbildung 6).

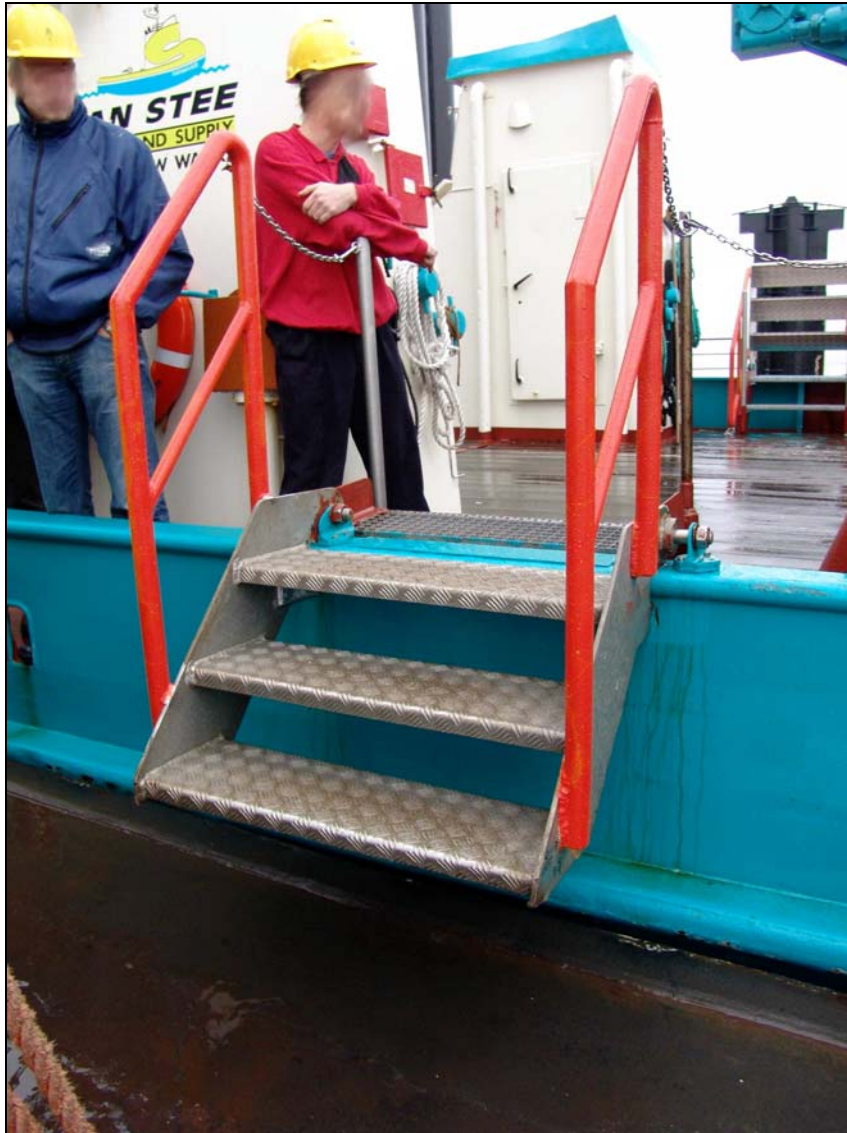
Die Drehachse beim Ausklappen befindet sich auf der Oberseite des ca. 0,5 m hohen Schanzkleides. Der ausklappbare Teil der Treppe besteht aus Aluminium. Die drei Stufen sind aus abgerundeten Tränenblechen gefertigt und durch seitliche Wangen gehalten (Abbildung 7). Die ausgeklappte Treppe hat keinen Kontakt zum Ponton. Die Höhe über dem Ponton richtet sich nach dem Beladungszustand des Schiffes. Zum Unfallzeitpunkt betrug der Abstand zwischen Ponton und Unterkante Treppe ca. 0,20 m.

Abbildung 7: Treppe vom Ponton aus gesehen; linkes Geländer, Pfosten und Handlauf nach dem Unfall nachgerüstet

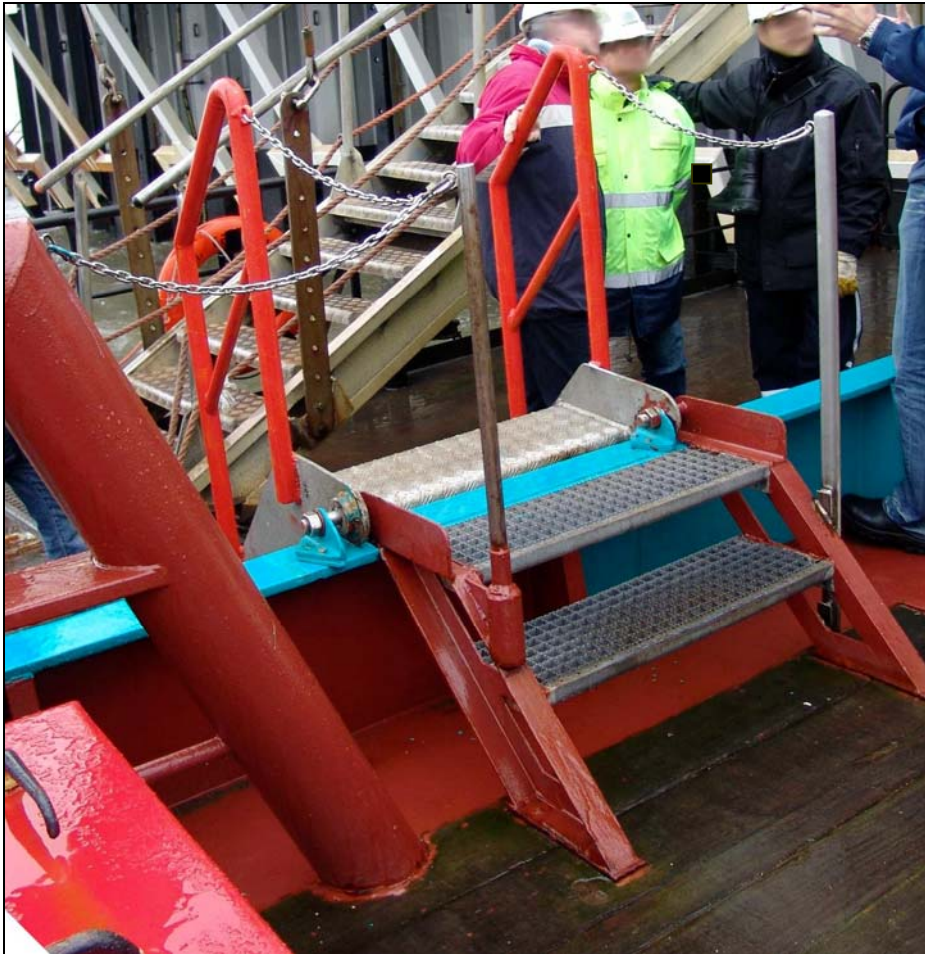
Auf der Schiffsseite befinden sich zwei Stufen aus verzinkten Gitterrosten zwischen Wangen aus Stahl. Die obersten Stufen beider Treppenseiten liegen auf der Höhe der Oberkante des Schanzkleides, hier des oberen Relingprofils. Im Bereich der Trittläche des Relingprofils ist ein geriffeltes Blech aufgebracht. Das Blech war mit der Farbe des Schanzkleides übermalt. Zum Unfallzeitpunkt war nur an den nach vorne weisenden Wangen ein Geländer montiert. Auf der Schiffsinnenseite bildete ein Pfosten einen zusätzlichen Festhaltepunkt (Abbildung 8).

Abbildung 8: Treppe vom Schiff aus gesehen; Geländer und Pfosten rechts und alle Handläufe erst nach dem Unfall angebracht
