**Bundesstelle für Seeunfalluntersuchung**  
**Federal Bureau of Maritime Casualty Investigation**  
Bundesoberbehörde im Geschäftsbereich des Bundesministeriums  
für Verkehr, Bau und Stadtentwicklung

Summarischer  
Untersuchungsbericht 586/06

**Schwerer Seeunfall**

**Kollision des MS REMO  
mit dem CMS MSC JILHAN  
am 17. November 2006  
nordwestlich der Insel Fehmarn**

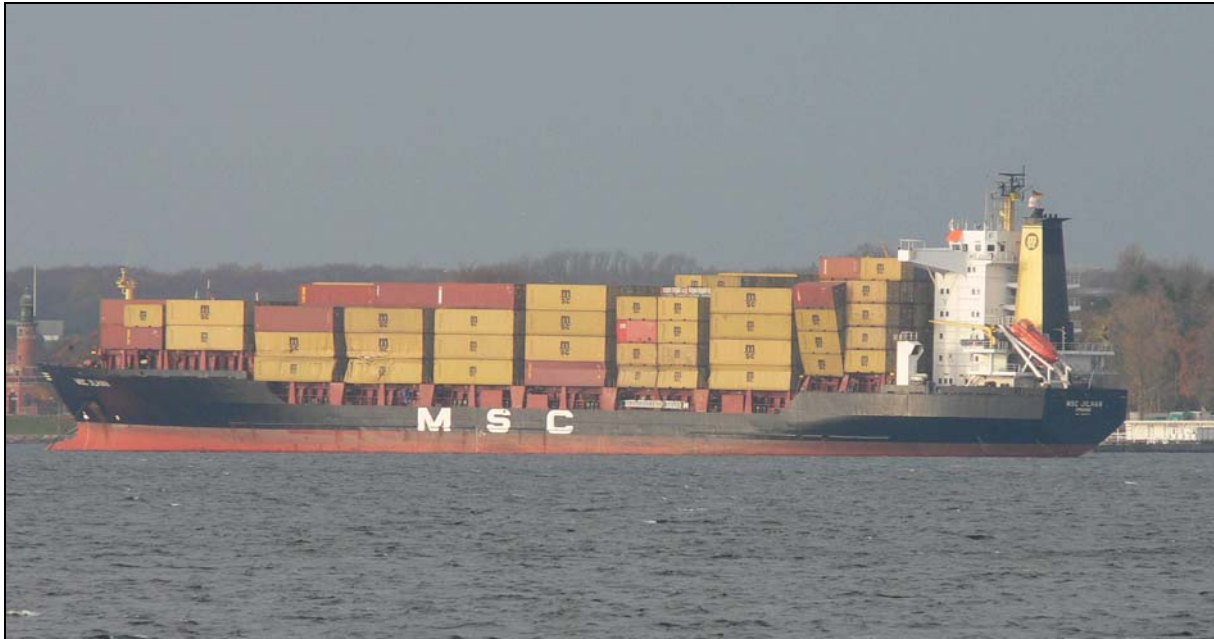
Abbildung 3: Schiffsfoto MSC JILHAN (nach dem Unfall)

Über UKW wurden zwischen der Schiffsführung der REMO und denen der westwärts fahrenden Schiffe „rot-an-rot“-Passagen abgesprochen. Die ersten drei Schiffe passierten die REMO ohne Zwischenfälle. Die MSC JILHAN hatte ihren Kurs so weit nach Steuerbord geändert, dass die Peilung zur REMO nicht mehr stand. Kurz bevor sich beide Schiffe passierten, änderte die REMO ihren Kurs nach Backbord, wodurch sie sich erneut auf Kollisionskurs mit der MSC JILHAN befand. Zu diesem Zeitpunkt war der Abstand zwischen beiden Schiffen so gering, dass es schließlich zur Kollision kam. Der Backbordbug der REMO traf dabei auf die Backbordseite der MSC JILHAN und drückte über die gesamte Schiffslänge der MSC JILHAN eine der dort an Deck gestauten Containerlagen ein.

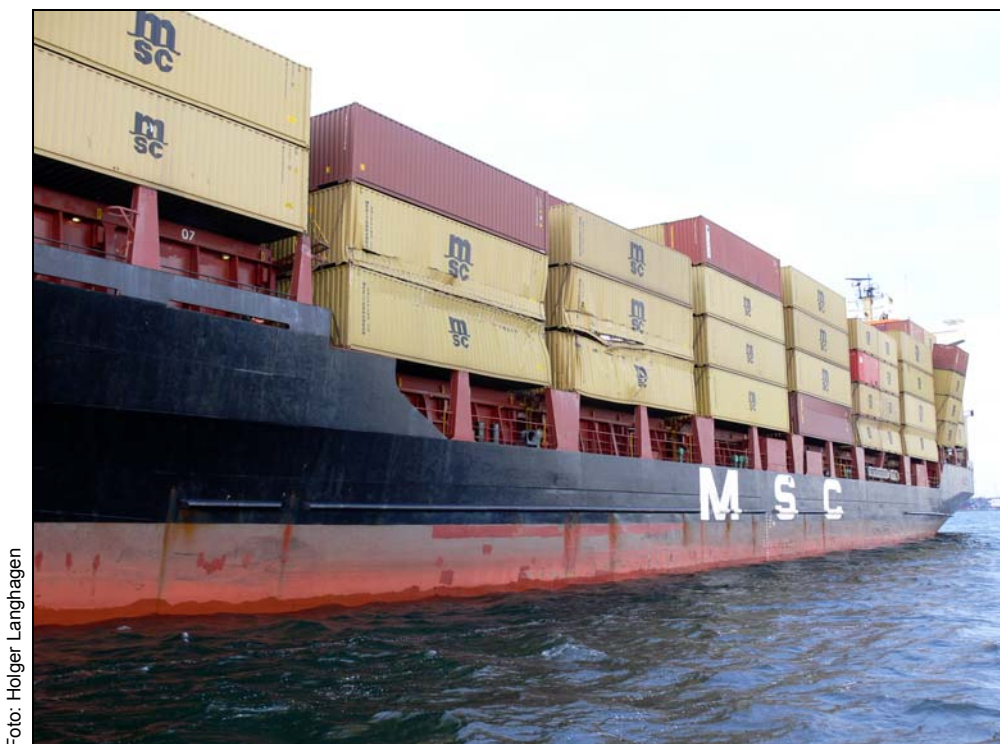
Abbildung 4: Schäden an Bord der MSC JILHAN

An Bord der MSC JILHAN wurden durch die Kollision zahlreiche an Deck gestaute 20' und 40' Container stark beschädigt (vgl. Abb. 4). Vier 20' Container wurden derart aus ihren Verriegelungen (Twistlocks) gerissen, dass sie in einem Winkel von ca. 45° nach Außenbord hingen. Vier weitere Container in der dahinter liegenden Bay waren ebenfalls aus der Halterung gerissen.

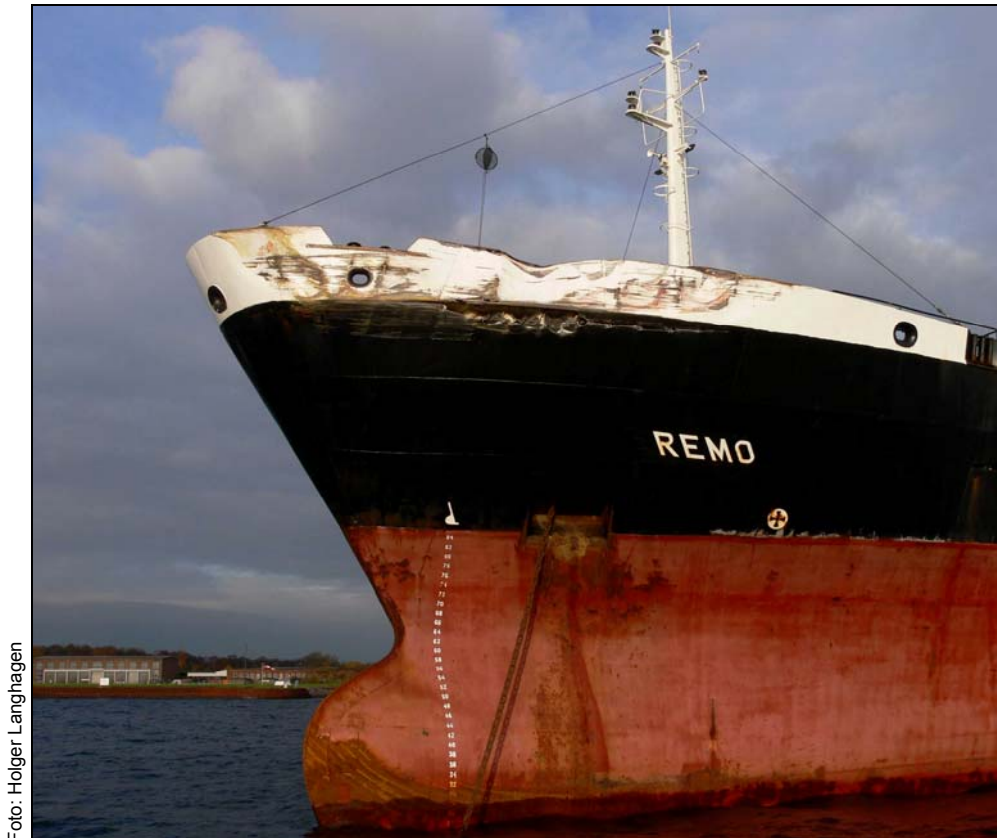
Abbildung 5: Schäden an der REMO

Die REMO wurde im Bugbereich auf der Backbordseite über eine Länge von etwa 10 m oberhalb der Wasserlinie in Höhe des Kabelgatts aufgerissen. Die Breite des Risses betrug stellenweise 40 bis 50 cm. Zudem wurde das Schanzkleid auf der Backbordseite auf einer Länge von ca. 12 m stark deformiert (vgl. Abb. 5).

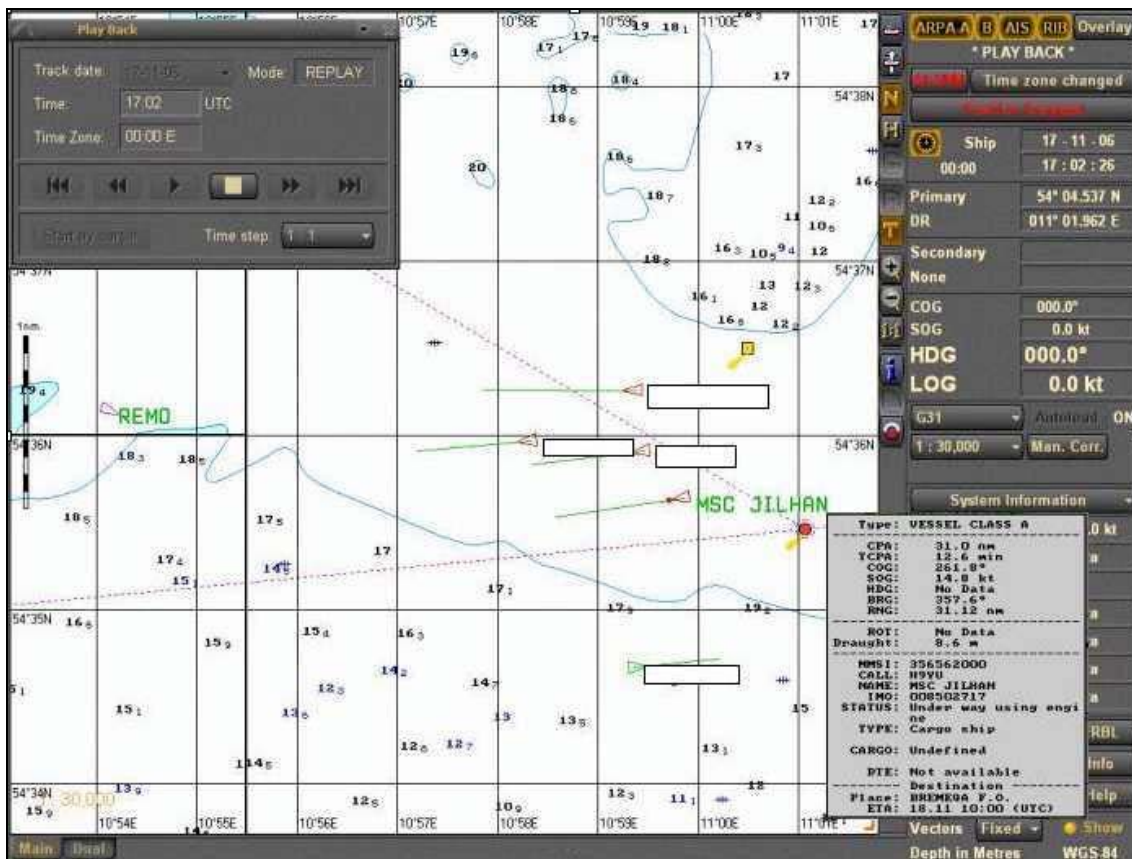
Abbildung 6: VTS Plot der Verkehrssituation vor dem Unfall

Die Kurse der vier westwärts fahrenden Schiffe kreuzten den Kurs der ostwärts fahrenden REMO (vgl. Abb. 6<sup>3</sup>).

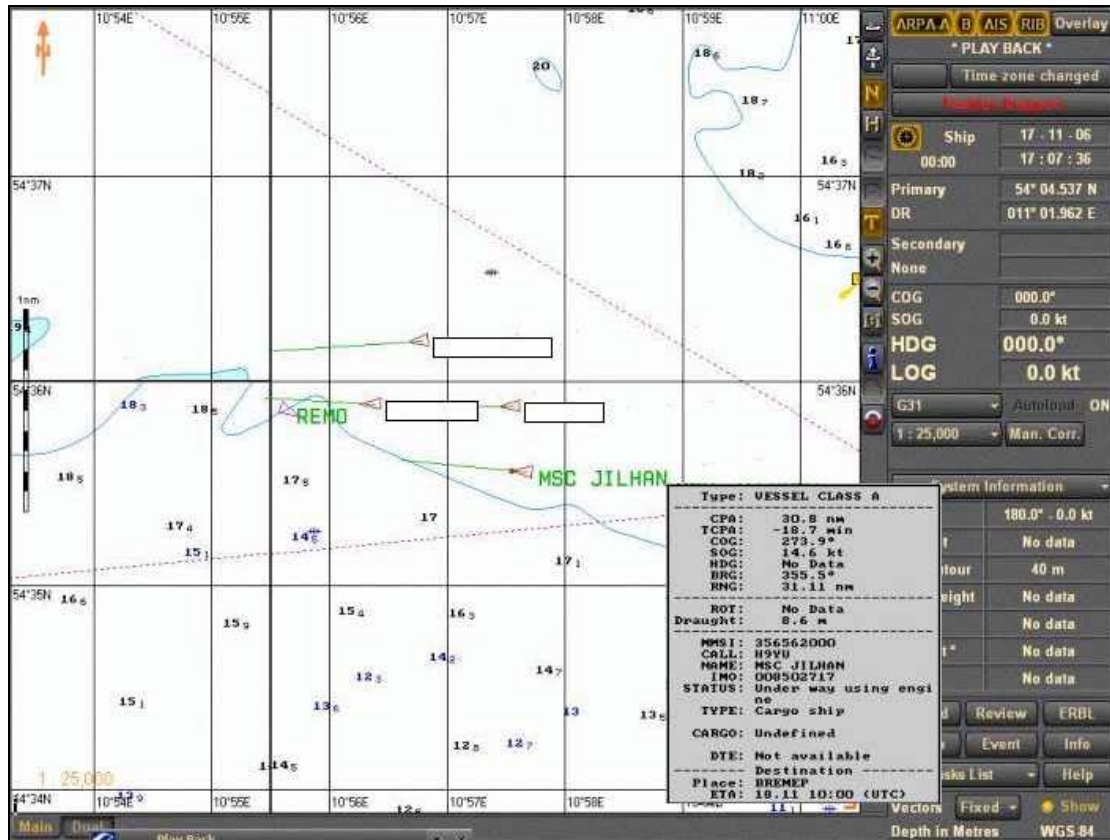
Abbildung 7: VTS Plot mit Anzeige der Kursänderung der MSC JILHAN nach Steuerbord

Die MSC JILHAN begann mit ihrer Kursänderung nach Steuerbord zumindest gleichzeitig mit den anderen westwärts fahrenden Schiffen, die den Kurs korrigieren mussten (vgl. Abb. 7).

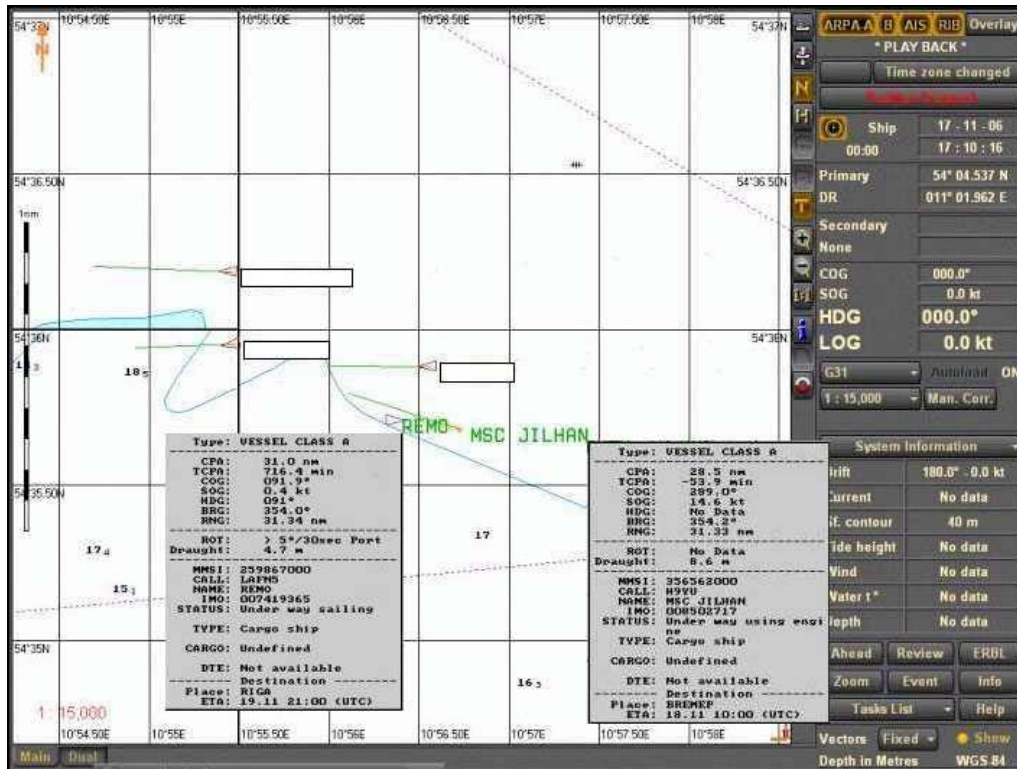
Abbildung 8: VTS Plot mit Kursanzeige der REMO unmittelbar vor der Kollision

Die REMO nahm vor der Kollision eine Kursänderung nach Backbord auf 091,9° vor, die beide Schiffe wieder auf Kollisionskurs brachte; die MSC JILHAN hatte ihren Kurs auf 289° nach Steuerbord geändert (vgl. Abb. 8).

Aus den Aufzeichnungen des UKW-Funkverkehrs auf Kanal 6 geht hervor, dass die Schiffsführung der MSC JILHAN vor der Kollision die REMO anrief und darum bat, die REMO möge ihren eigentlichen Kurs halten und nicht nach Backbord fahren. REMO bestätigte mit „Port-to-Port“ („rot-an-rot“). Daraufhin hakte die Schiffsführung der MSC JILHAN noch einmal nach und erläuterte, die MSC JILHAN könne zur Zeit nicht weiter nach Steuerbord ausweichen, weil dort noch das andere Schiff fahre. REMO solle nicht weiter nach Backbord kommen. Die Schiffsführung der REMO bestätigte mit „Ok ok“.

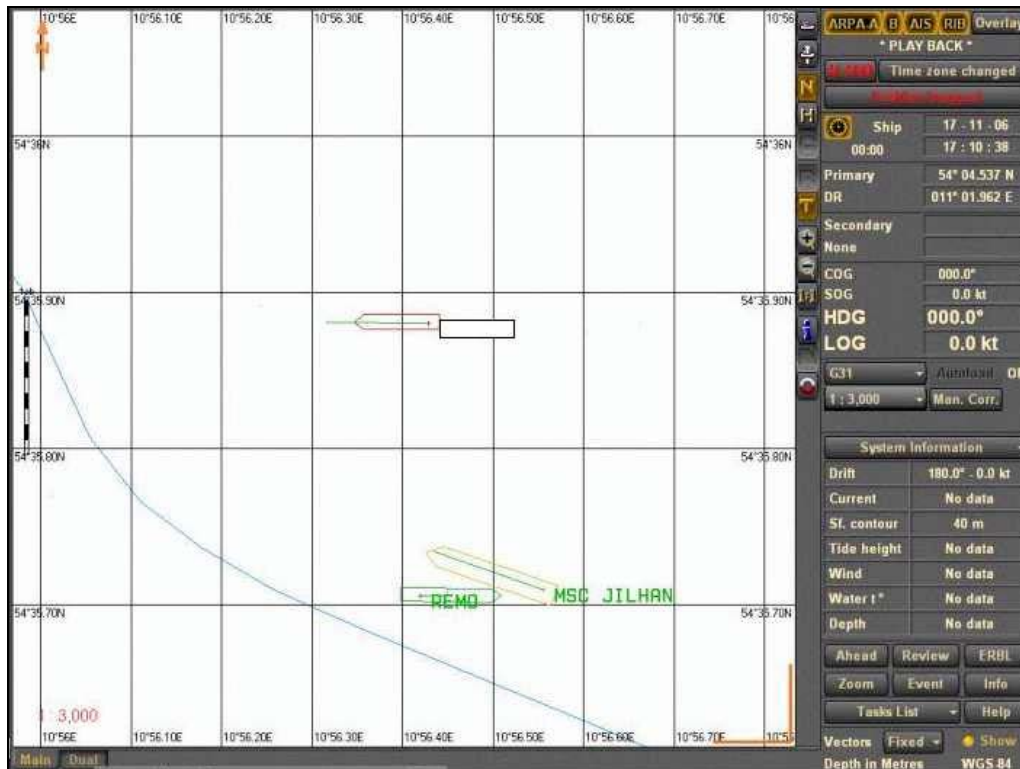
Abbildung 9: VTS Plot von der Kollision

Es erfolgte keine weitere Kurskorrektur der REMO. Beide Schiffe kollidierten (vgl. Abb. 9).

Trotz der Kooperation der BSU mit der norwegischen Seeunfalluntersuchungseinheit (Maritime Investigator Bergen) und der panamesischen Behörde (Panama Maritime Authority, Department of Navigation and Maritime Safety Casualty Branch) konnte die Unfallursache nicht geklärt werden. Inwieweit das Backbordmanöver der REMO von technischen und/oder personellen Umständen beeinflusst wurde, entzieht sich der Kenntnis der BSU.
