UNTERSUCHUNGSBERICHT

SCHWEREN SEEUNFALLS

Kontakt eines Bordkrans

MS WILMA

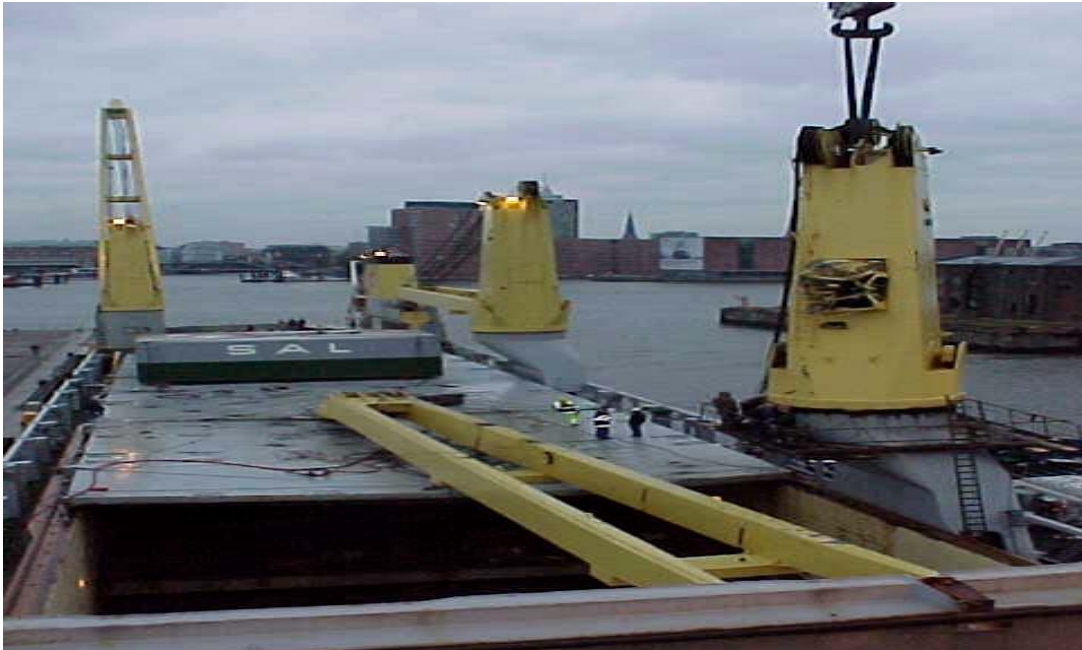
Die Schäden an der WILMA als direkte Folge des Zusammenstoßes des Krans mit der Konstruktion der über den Kanal verlaufenden Brücke waren auf die Lukendeckel beschränkt und wurden verursacht, als der hochgefahrene Ausleger von der Kransäule abbrach und oben auf den nur teilweise geöffneten Deckel krachte.

Abbildung 1: Blick von der Brücke achtern mit abgerissenem Ausleger

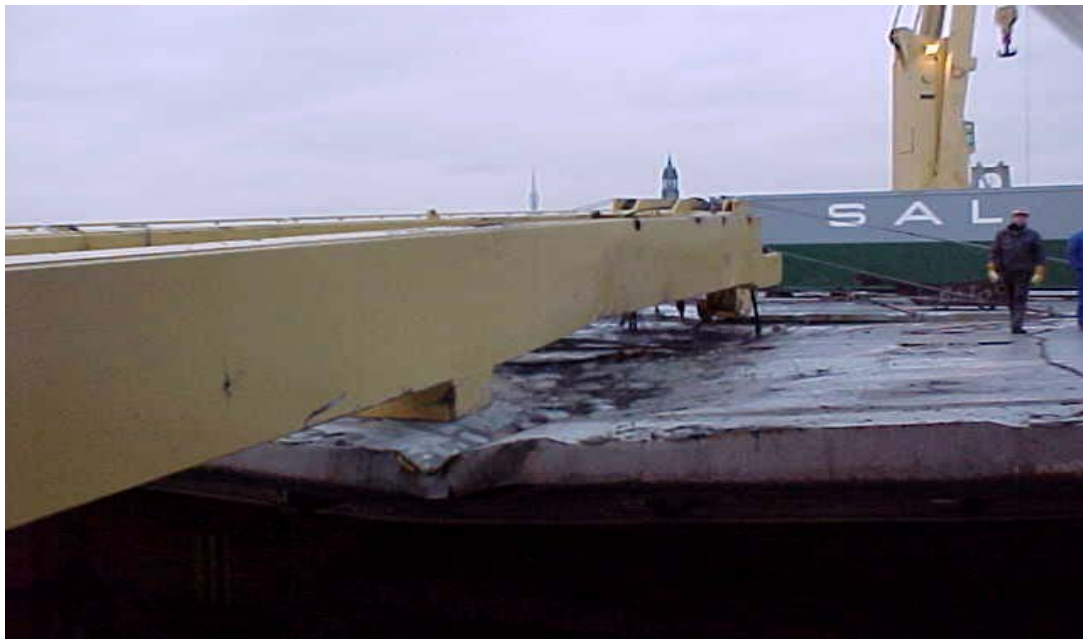
Abbildung 2: Schäden am Lukendeckel

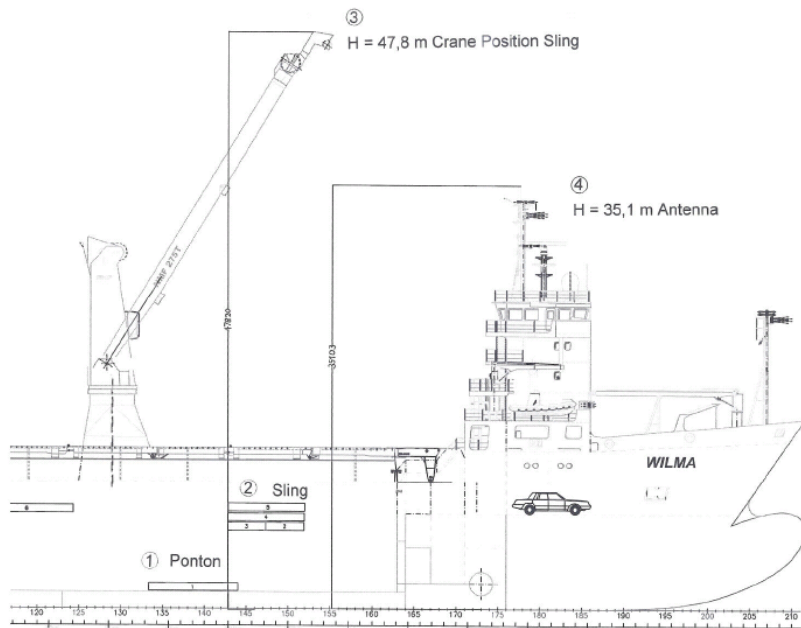
Abbildung 5: Seitenriss WILMA

Die Skizze illustriert das latente Risiko, bei aufgetoppten Kranauslegern die Durchfahrtshöhe (siehe Abb. 5 Nrn. ③ und ④) deutlich zu überschreiten.

Für das beabsichtigte Vorhaben musste nicht nur die Luke geöffnet und der Ponton angeschlagen werden (s. Abb. 5 Nr. ①), sondern auch ein dafür benötigter Hahnpot aus dem Zwischendeck (siehe Abb. 5 Nr. ②). Dafür war es notwendig, den Kranausleger aufzutoppen (siehe Abb. 5 Nr. ③).

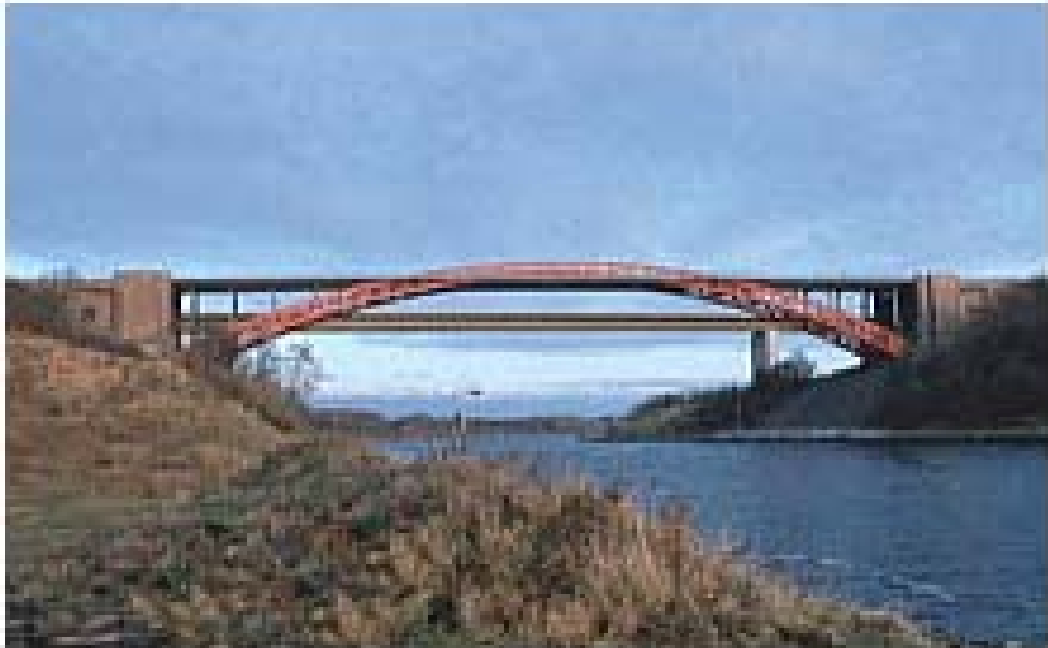
Abbildung 9: Levensauer Brücken, von Westen fotografiert

Nach dem Verlassen der Schleuse Kiel-Holtenau Richtung Westen folgen zunächst die Holtenauer Hochbrücken in einem Abstand von 6 Kabellängen. Danach folgen die Levensauer Hochbrücken in 1,6 sm Entfernung. Bei einer Geschwindigkeit von 7 kn hatte die WILMA beide Brücken innerhalb von 12 Minuten nach Verlassen der Schleusen passiert. Bei den Levensauer Brücken handelt es sich um eine Auto- und eine Eisenbahnbrücke. Die WILMA berührte die Autobahnbrücke als östliche der beiden Brücken (siehe Abb. 9).
