Untersuchungsbericht 637/06

Sehr Schwerer Seeunfall

**Tödlicher Unfall zweier Besatzungsmitglieder
sowie Personenunfall zweier weiterer
Besatzungsmitglieder
an Bord des MS CAP EGMONT
am 28. Dezember 2006
vor der japanischen Küste**

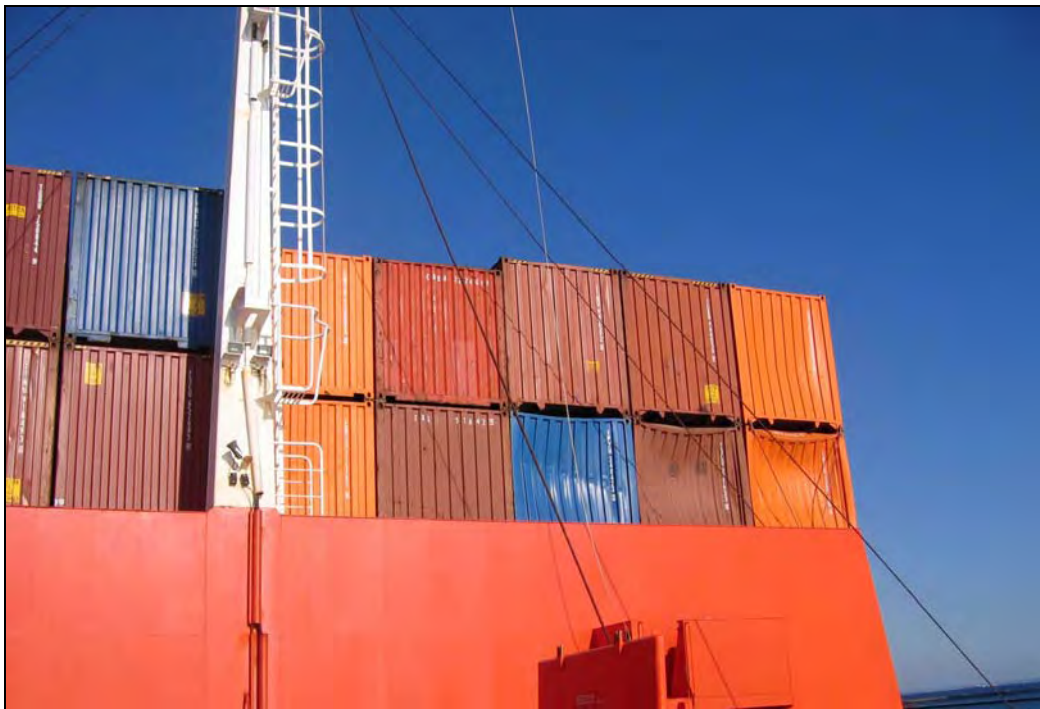
Gegen 06:30 Uhr führte der deutsche Kapitän gemeinsam mit einem Teil der philippinischen Deckscrew, bestehend aus dem Bootsmann, einem Vollmatrosen und einem Leichtmatrosen, eine Sicherheitsrunde an Deck durch. Alle trugen persönliche Arbeitsschutzkleidung (Schutzhelm, Sicherheitsgurt, -schuhe und Arbeitssicherheitsweste). Auf der Back wurde festgestellt, dass in der Nacht durch das schwere Wetter mehrere an Deck in der zweiten Bay gestaute Container eingedrückt worden waren (vgl. Abb. 3). Des Weiteren wurde das Telefon auf der Back vermisst, der Auslegerbaum der Lotsenleiter an der Backbordseite war verformt und zwei Feuerlöschkästen auf dem Hauptdeck waren beschädigt.

Abbildung 3: Beschädigte Container an Bord des MS CAP EGMONT

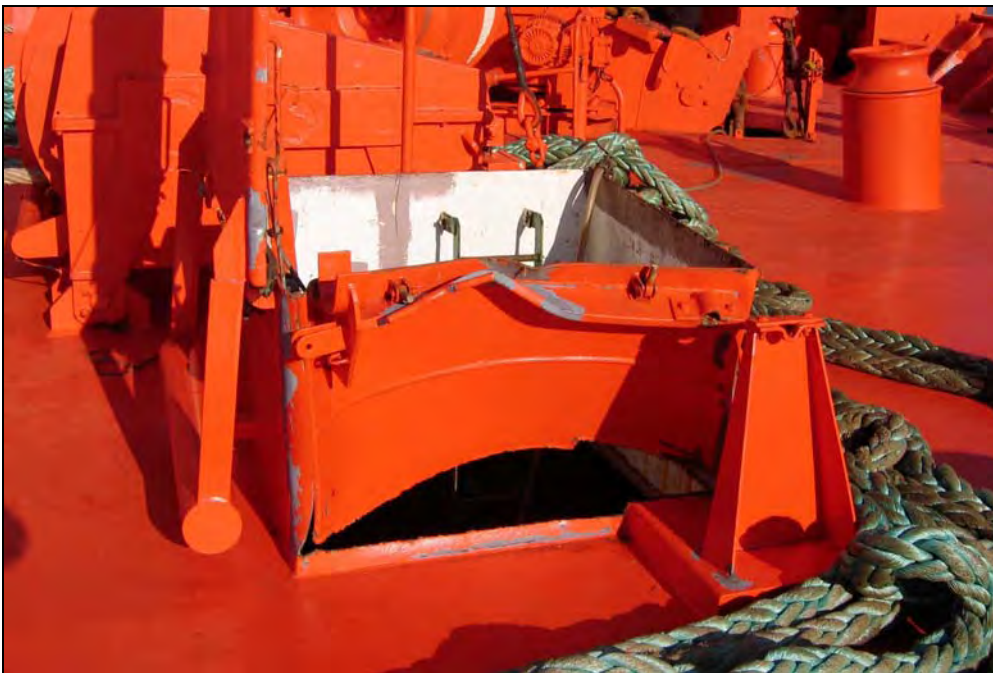
Entsprechend der Anweisung des Kapitäns begaben sich der 1. Offizier und die Deckscrew gegen 15:20 Uhr erneut zur Überprüfung der Anker auf die Back. Dort waren keine Ständer gespannt. Es bestand aber die Möglichkeit, sich mit einem Sicherheitsgurt an den Ankerwinden einzupicken, da sich in der Nähe Ösen befanden. Die Matrosen der Deckscrew trugen weder Schutzhelme noch Arbeitssicherheitswesten. Sie wurden vom polnischen 3. Offizier begleitet, der für die Wartung der Feuerlösch- und Sicherheitsausrüstung zuständig war und die beschädigten Feuerlöschkästen auf dem Vorschiff untersuchen wollte. Der 1. Offizier inspizierte die Back auf weitere Schäden. Er stellte fest, dass am Lukeneinstieg zum Bootsmannlagerraum und Leinenlageraum die Schweißnaht an der Vorkante des Sülls aufgerissen war. Es hatte sich ein großes Loch gebildet, durch das Wasser eingedrungen war (vgl. Abb. 4).

Abbildung 4: Beschädigter Lukeneinstieg auf der Back

Der 1. Offizier informierte den Kapitän über die Beschädigung, woraufhin dieser gegen 15:30 Uhr auf die Back kam, um den Schaden persönlich in Augenschein zu nehmen. Dabei wurde festgestellt, dass der direkt unterhalb des Lukeneinstiegs liegende Bootsmannlagerraum flächendeckend voll Wasser stand. Der darunter liegende Leinenlagerraum war nahezu komplett geflutet. Außerdem hatte der 1. Offizier festgestellt, dass die Spannschrauben der Kette für die Backbord-Ankersicherung unbrauchbar geworden waren.

Des Weiteren wurde der vor dem Unfall auf der Back beschädigte Lukeneinstieg zwischenzeitlich repariert und gegen Wellenschlag verstärkt (vgl. Abb. 16).

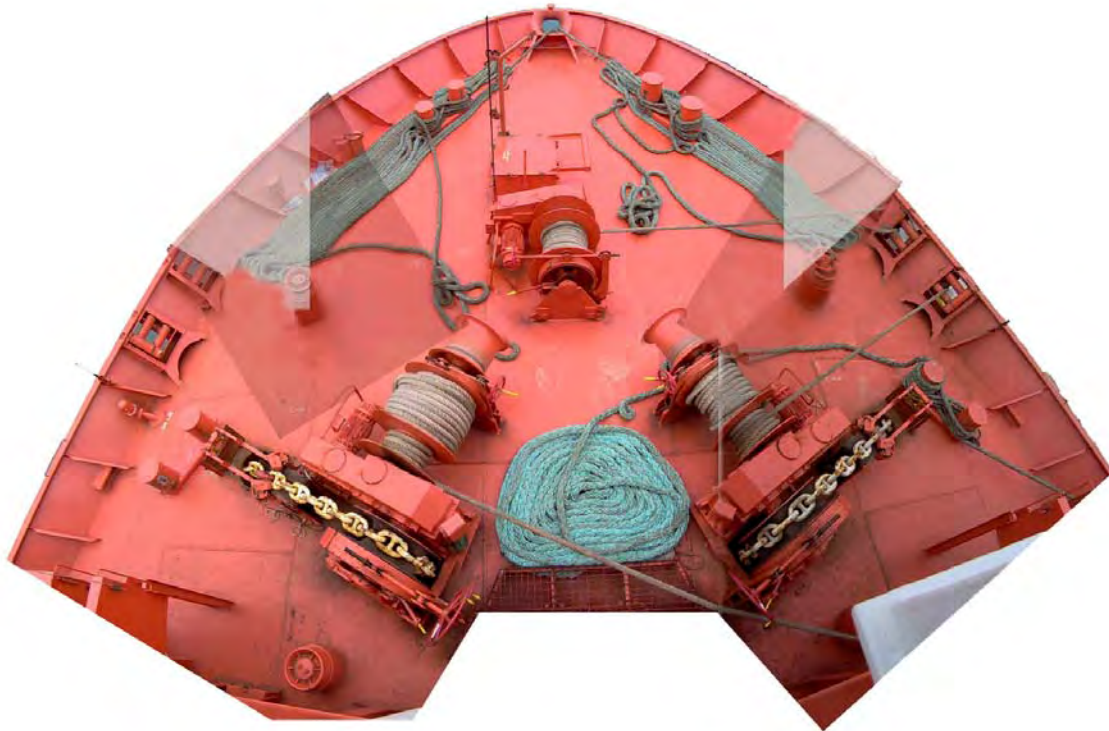
Abbildung 6: Fotomontage vom Vorschiffsbereich der CAP EGMONT

Am Unfalltag bestand auf der Back mangels gespannter Stander bzw. einem umlaufenden Handlauf an der Reling nur sehr eingeschränkt die Möglichkeit, sich mit einer am Sicherheitsgurt befestigten Sicherheitsleine durch Einpicken gegen ein Über-Bord-Gehen zu sichern.

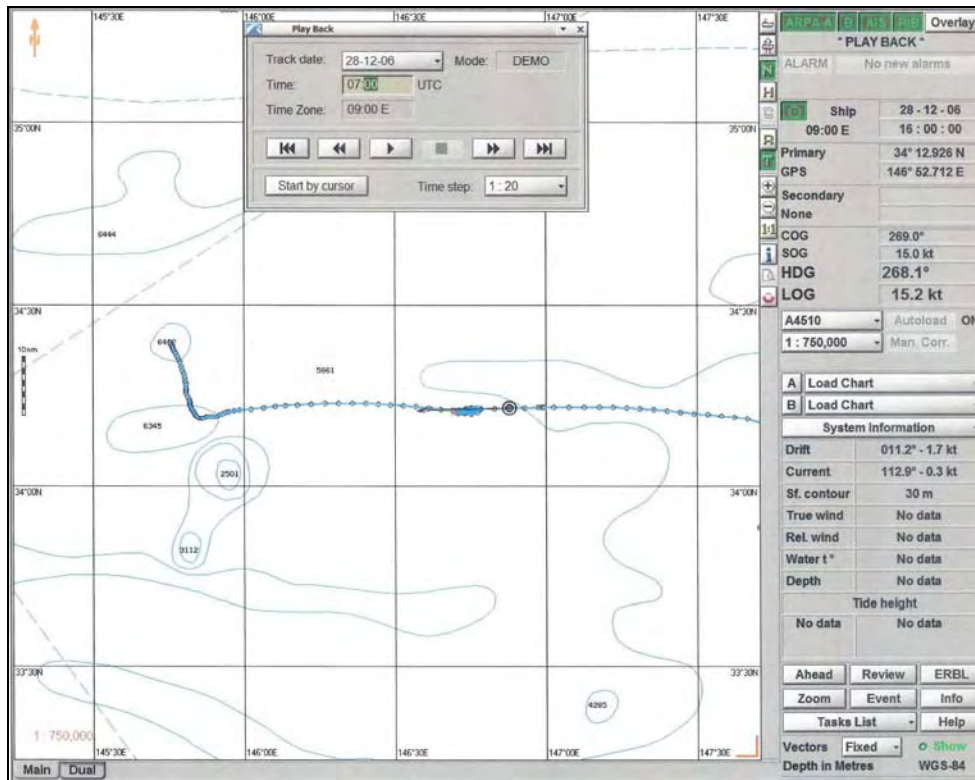
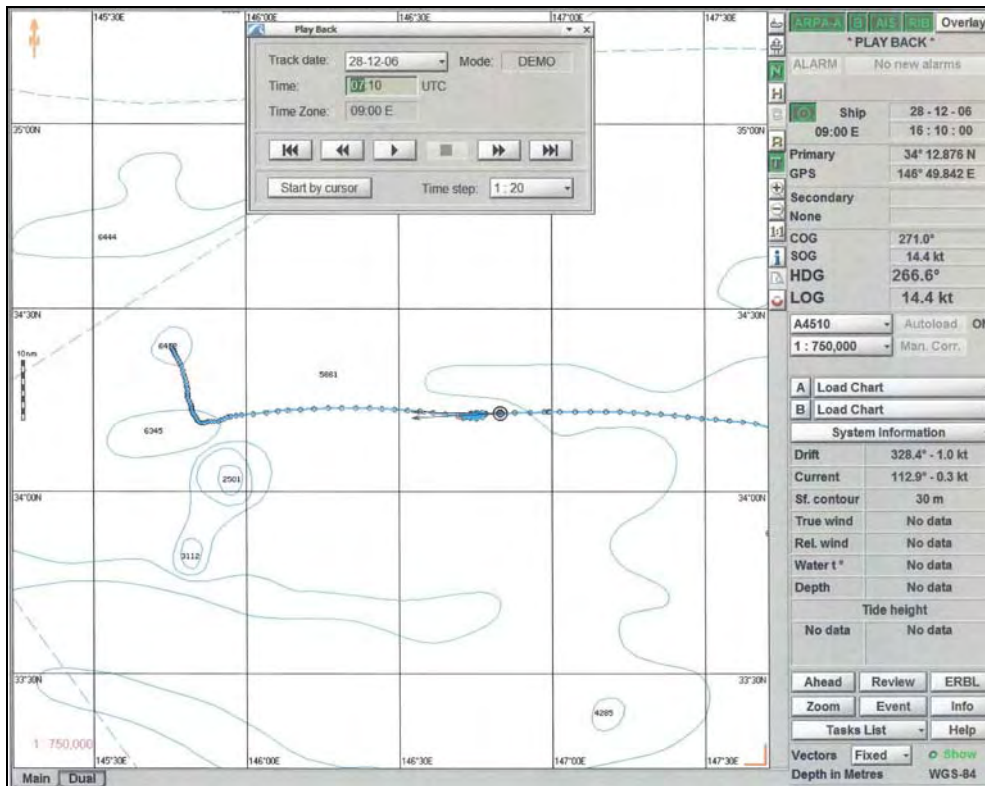
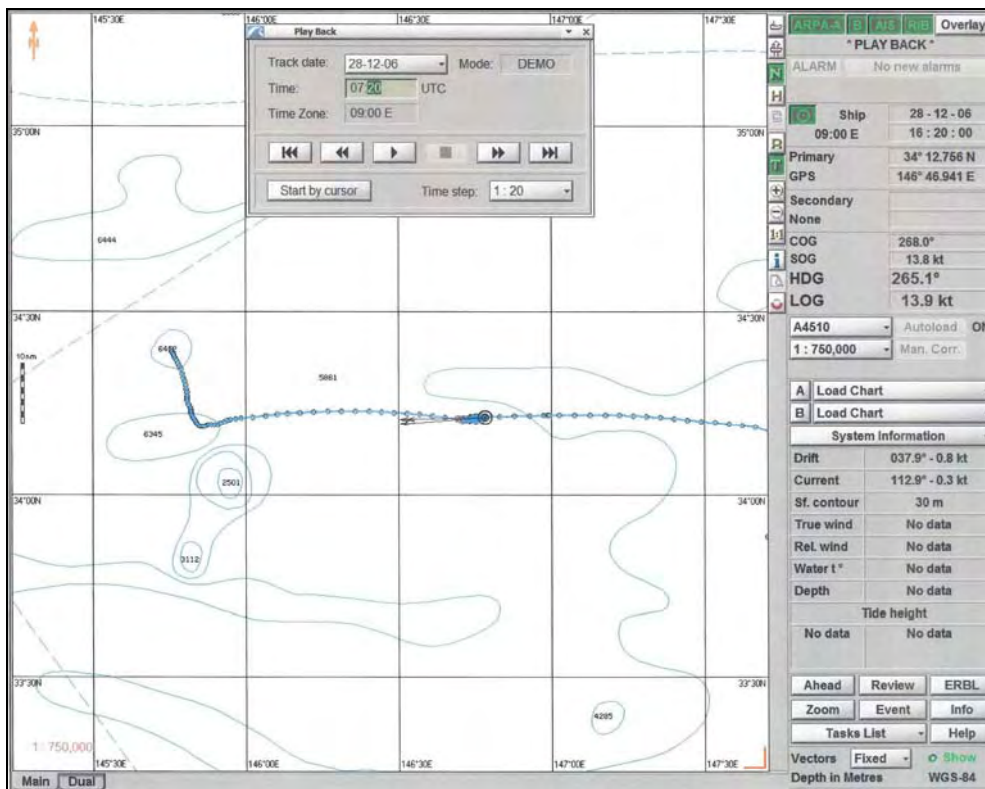
Nach Rückkehr des Kapitäns von der Back ins Ruderhaus gegen 16:00 Uhr wurde die Drehzahl der Hauptmaschine auf Anweisung hin von 101 U/min auf 96 U/min reduziert. Dadurch verringerte sich die Schiffsgeschwindigkeit bis 16:20 Uhr von 15 Knoten auf 13,8 Knoten (vgl. Abb. 12 bis 14).

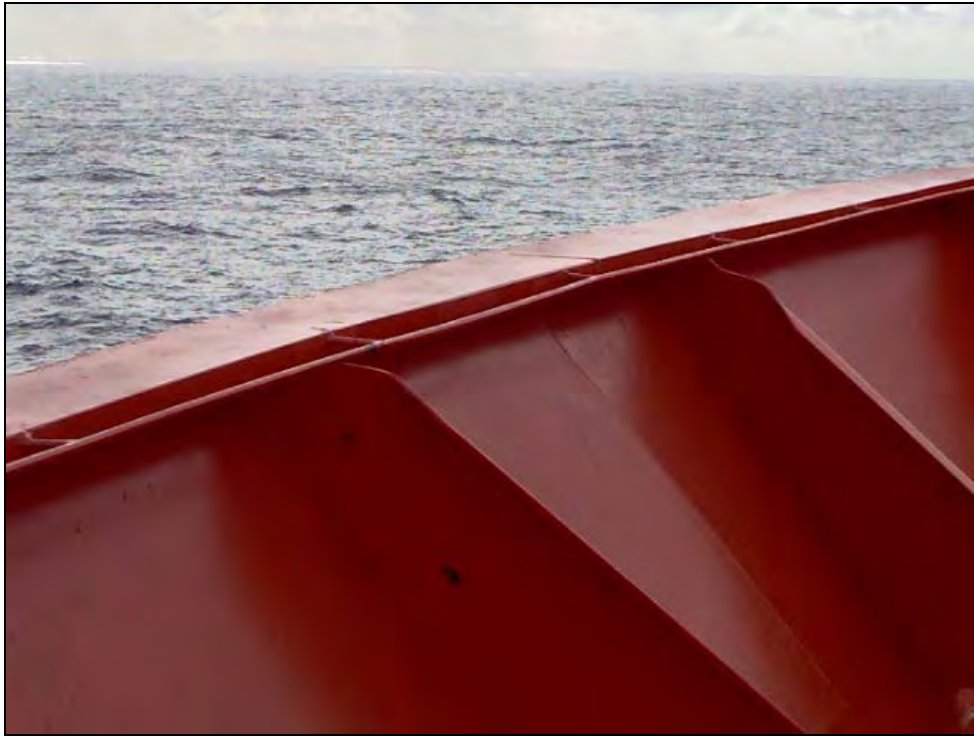
Abbildung 15: Zusätzlich angebrachte Reling an Bord der CAP EGMONT

Durch die zusätzliche Reling soll den an Deck arbeitenden Besatzungsmitgliedern ermöglicht werden, Sicherheitsleinen zu befestigen.
