Untersuchungsbericht 638/06

Schwerer Seeunfall

**Schwerer Personenunfall
an Bord des MS MAIKE
am 30. Dezember 2006
vor der niederländischen Küste**

15. August 2007

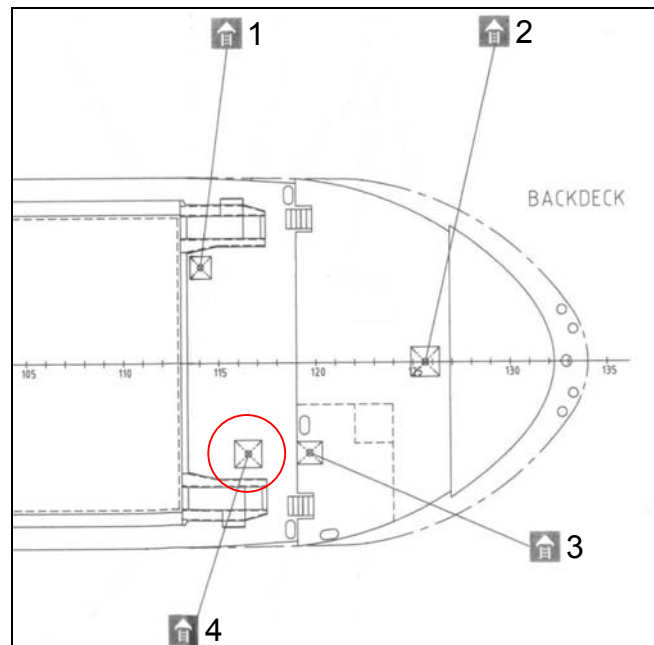
Abbildung 3: Plan des Vorschiffs mit den vier Lukeneinstiegen

Auf dem Vorschiff der MAIKE befinden sich insgesamt vier Lukeneinstiege (vgl. Abb. 3, Unfallort ist rot gekennzeichnet).

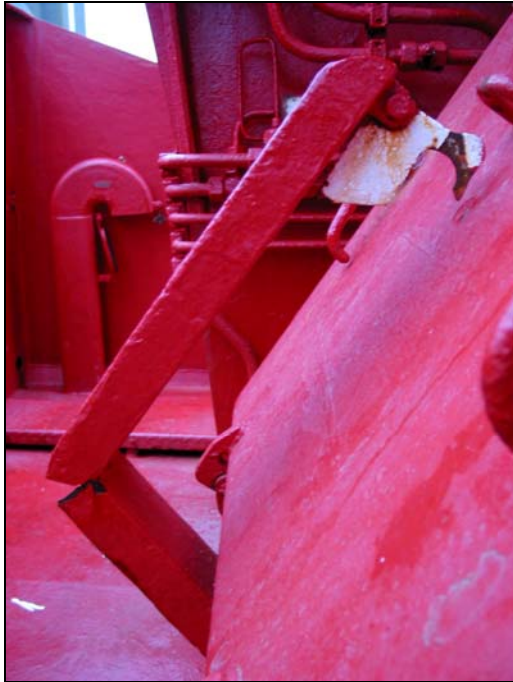
Abbildung 4: Gebrochene Vorrichtung (Nr. 4)

Für die Lukendeckel gibt es jeweils eine Aufstellvorrichtung, die den Deckel von außen sichern soll. Die am Unfalltag gebrochene Aufstellvorrichtung (Nr. 4) ist baugleich mit der intakten Vorrichtung Nr. 2 (vgl. Abb. 4 und 5).

Die Kantenlänge des gebrochenen U-Profiles beträgt 80 x 50 mm bei einer Materialdicke von ca. 8 mm. Die insgesamt vier Aufstellvorrichtungen an den Lukeneinstiegen auf dem Vorschiff unterscheiden sich dahingehend voneinander, dass die Halterungen der Luken Nr. 2 und Nr. 4 mit U-Profilen jeweils an der Außenseite des Lukeneinstiegs befestigt sind, während die Halterungen der anderen beiden Lukeneinstiege mit Rundprofilen oberhalb der Luken angebracht sind (vgl. Abb. 6).

Die handwerkliche Ausführung der Schweißarbeiten an der am Unfalltag gebrochenen Aufstellvorrichtung für den Lukendeckel war unsachgemäß und entsprach nicht dem Stand der Technik. Wie dem Materialgutachten zu entnehmen ist, waren die Schweißnähte zur Verbindung der eingesetzten Keilstücke mit dem U-Profil nicht voll durchgeschweißt. Der Stahl wies z.T. erhebliche unverschweißte Stege (5,5 mm bei nur 8 mm Materialdicke) auf. Durch das erfolgte Abschleifen der

Nahtüberhöhung wurde die Verbindung der Keilstücke mit dem U-Profil zusätzlich vermindert. Unter diesen Voraussetzungen war die erforderliche Festigkeit für einen Einsatz als Sicherungshalterung für den Lukendeckel nicht gegeben. Die durch die überkommenden Wellen auf den geöffneten Lukendeckel wirkende Überlast führte schließlich zum Bruch der Schweißverbindung und damit zum Einklemmen des dadurch schwer verletzten Seemanns.

Die Materialprüfung kam demzufolge zu dem Ergebnis, dass die Lukendeckelsicherung infolge Überlastung gerissen ist. In dem Gutachten wird aus Sicherheitsgründen empfohlen, die Schweißnähte an vergleichbaren Sicherungshalterungen zu überprüfen bzw. durch voll durchgeschweißte Sicherungen zu ersetzen.

Die Bundesstelle für Seeunfalluntersuchung empfiehlt **Eignern und Betreibern von Seeschiffen sowie Werften**, beim Verbindungsschweißen metallischer Bauteile, die eine Sicherungsfunktion an Bord von Seeschiffen haben (u.a. Aufstellhalterungen für Lukendeckel), eine ausreichende Verbindungsfestigkeit gegenüber Überlast sowie Anrissbildung unter dynamischen Betriebsbelastungen sicherzustellen und periodisch zu überprüfen. Die handwerkliche Ausführung hat sachgemäß zu erfolgen und den Anforderungen an die Konstruktion im Schiffsbetrieb Rechnung zu tragen.

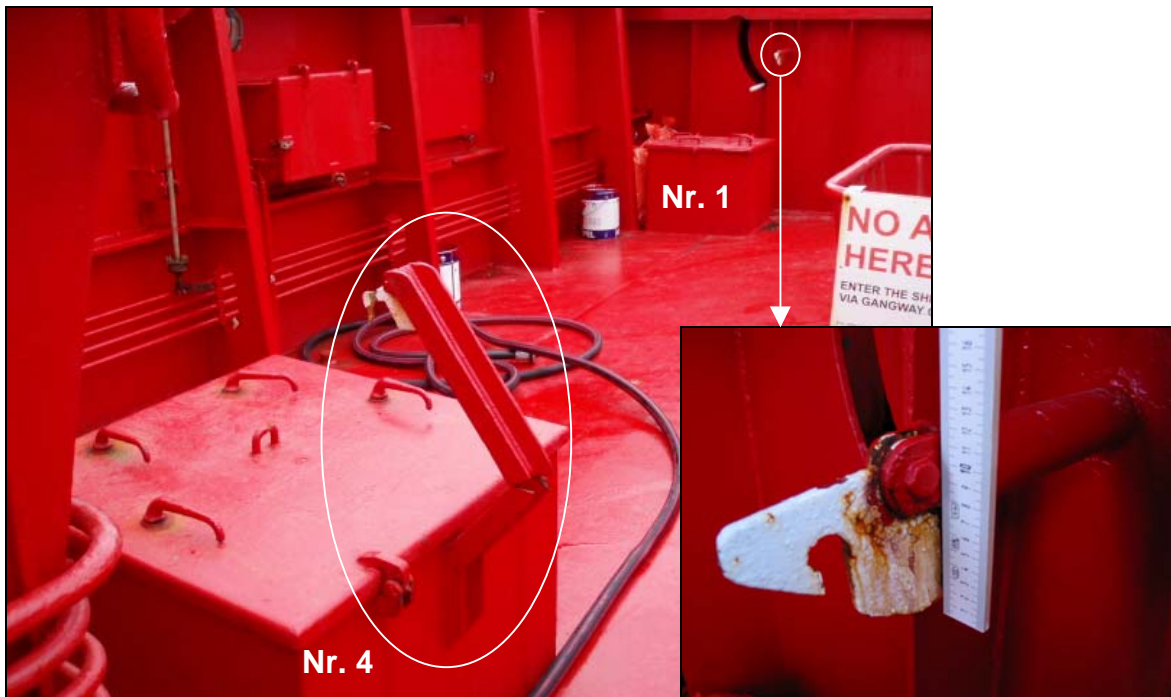
Abbildung 6: Unterschiedliche Aufstellvorrichtungen auf dem Vorschiff des MS MAIKE

Die auf dem Vorschiff der MAIKE angebrachte Aufstellvorrichtung mittels des von außen greifenden Hakens an einem starren, mehrfach gewinkelten U-Profil ist demnach als nicht DIN-konform anzusehen. Vielmehr wurde durch die eingesetzten Keile die Festigkeit der Konstruktion bereits unabhängig von der Ausführung der Schweißnähte geschwächt.

Nach heutigem Standard entsprechen auch die Aufstellvorrichtungen der Luken Nr. 1 und Nr. 3 auf dem Vorschiff der MAIKE nicht mehr den in der DIN 83405 gesetzten technischen Standards. Die Halterungen ähneln der seit 2001 in DIN 83405 aufgeführten, nicht selbstsichernden Feststellvorrichtung Form D (vgl. Abb. 15), die ebenfalls oberhalb der Luken angebracht wird.

Festzuhalten bleibt, dass die an Bord der MAIKE vorhandenen Aufstellvorrichtungen ihrer Konstruktion nach nicht mit dem Stand der Technik übereinstimmen, wie er in den Konstruktionsstandards nach DIN 83405 zugrunde gelegt ist. Die auf dem Vorschiff der MAIKE befindlichen Lukendeckel mit Aufstellsicherungen sind nicht als „Wellenbrecher“ für dynamische Belastungen dimensioniert. Sie sollen grundsätzlich allein das Ein- und Aussteigen ermöglichen. Bei den zahlreichen unabhängigen Besichtigungen der MAIKE durch die See-BG und den GL wurden die Aufstellvorrichtungen der Lukendeckel auf dem Vorschiff nicht beanstandet. Beide erachten die Aufstellvorrichtungen als ausreichend, um beim Ein- und Aussteigen ein Zuschlagen des Lukendeckels zu verhindern. Bei möglichem Seeschlag ist die Luke ihren Stellungnahmen zufolge geschlossen zu halten. Nach DIN 83405 ist bei der Wahl der Aufstellvorrichtung jedoch die Größe der Luke maßgeblich, und nicht ihre Funktion.

Die Bundesstelle für Seeunfalluntersuchung empfiehlt **Eignern und Betreibern von Seeschiffen sowie Werften**, bei der Planung und Konstruktion sicherheitsrelevanter Bauteile auf Seeschiffen den anerkannten Stand der Technik einzuhalten. Dies gilt insbesondere dann, wenn die einschlägigen Regelwerke der Seeberufsgenossenschaft und der Klassifikationsgesellschaft Freiräume hinsichtlich der Konstruktion eröffnen.

Die Bundesstelle für Seeunfalluntersuchung empfiehlt der **Seeberufsgenossenschaft und den Klassifikationsgesellschaften**, bei festgestellten Abweichungen einer Konstruktion von bestehenden DIN-Standards auf die Abweichung hinzuweisen und sie gegebenenfalls als dem Stand der Technik entsprechend zu dokumentieren.

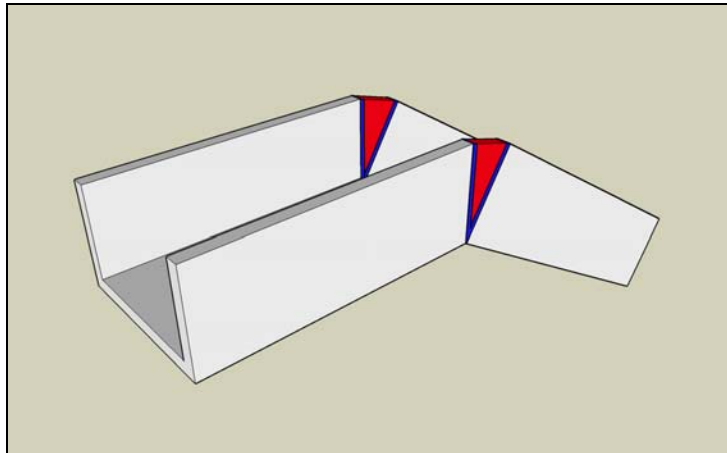
Abbildung 7: Illustration der im U-Profil eingesetzten Keilstücke

Die Aufstellvorrichtung wies konstruktionsbedingt eine Abknickung auf. Um diese zu erreichen, wurden durch die Werft zwei Keilstücke in das werkseitig gerade U-Profil eingesetzt und durch Schweißnähte mit dem Profil verbunden (vgl. Abb. 7; Keilstücke sind rot, Schweißnähte blau gekennzeichnet).

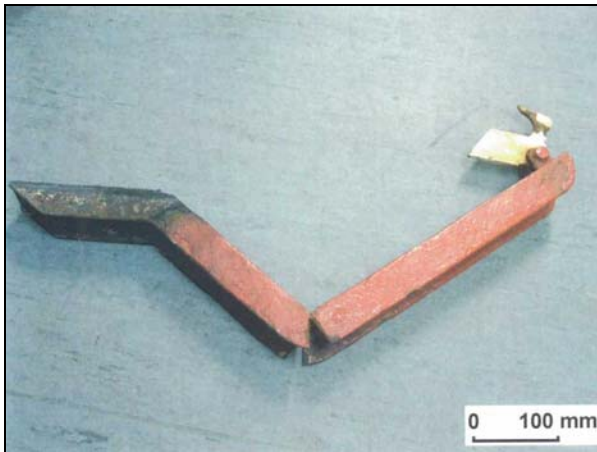
Abbildung 8: Abgetrennte Aufstellvorrichtung

Sowohl das U-Profil als auch die eingesetzten Keile waren aus schweißgeeignetem Stahl S235. An den Rissflächen des U-Profils waren trotz der nach dem Unfall eingetretenen, starken Korrosion an den Rändern außen und innen Verformungsbrüche erkennbar. In der Mitte der Flächen lagen anstelle von Bruchstrukturen Spuren eines Brennschnittes vor (vgl. Abb. 8 und 9).

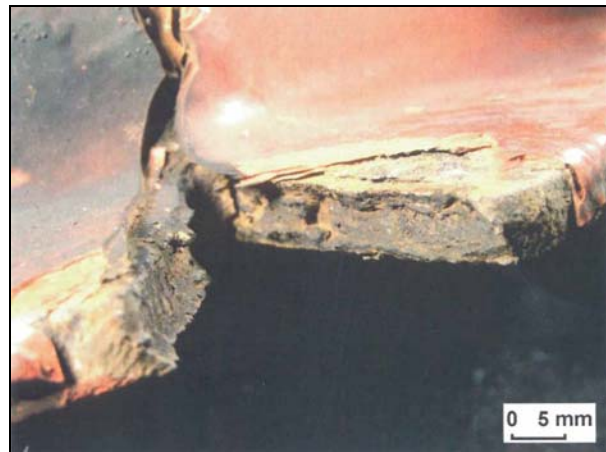
Abbildung 9: Vergrößerung der Rissfläche

Da nur der Bereich der Ränder Bruchstrukturen aufwies, ist dem Gutachten zufolge davon auszugehen, dass das Material in der Mitte zuvor nicht durch Schweißnähte verbunden war.

Der verwendete Schweißzusatz (vgl. rote Umrandungen; Wärmeeinflusszone blau gekennzeichnet) füllte das Material demnach nicht vollständig aus. Der tragende Restquerschnitt der bei dem Unfall gerissenen Schweißnaht hatte eine Dicke von nur ca. 2,5 mm. Die übrigen 5,5 mm des Materials waren nicht miteinander verbunden, weshalb dort noch die Strukturen des Brennschnittes erkennbar waren (vgl. Abb. 9).

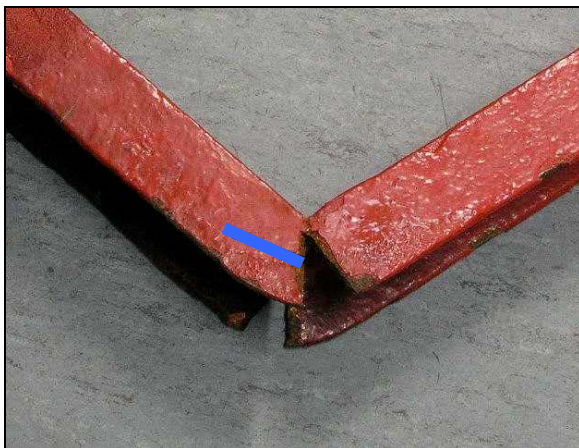
Abbildung 10: Entnahmestelle der Materialprobe

Zur Verifizierung der Annahme wurde von der Bruchstelle eine Materialprobe entnommen und ein Makroschliff hergestellt (vgl. Abb. 10 und 11).

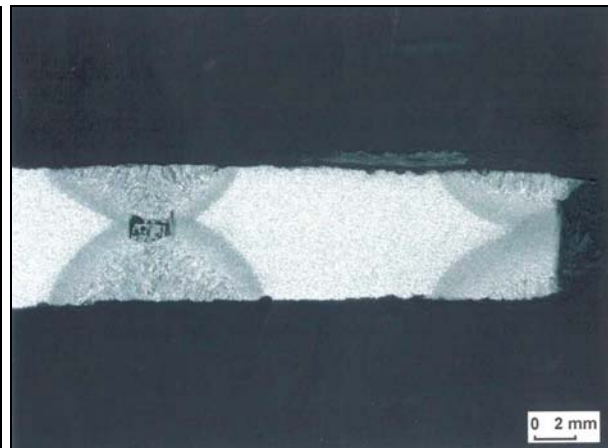
Abbildung 11: Makroschliff mit 2 Schweißnähten

Der Makroschliff zeigt zwei der Schweißnähte für einen der eingesetzten Keile, von denen die rechte Naht gerissen ist. Die Schweißnähte bestehen jeweils aus zwei Lagen, die als sog. Stumpfstöße quer zur Belastungsrichtung geschweißt worden sind. Die Nahtüberhöhung ist nach dem Schweißen abgeschliffen worden, so dass die Schweißnähte von außen nicht mehr zu erkennen waren.

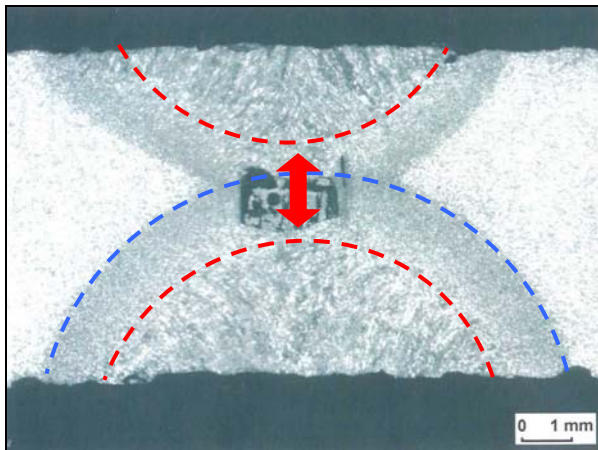
Abbildung 12: Vergrößerung der intakten Naht

In der Mitte des Materials befinden sich zwei unverschweißte Stege (vgl. Abb. 12 und 13; unverschweißte Stege sind durch rote Pfeile gekennzeichnet). Der bei der intakten Naht ist etwa 2 mm und der bei der gerissenen Naht etwa 5,5 mm tief nicht durchgeschweißt.
