Summarischer
Untersuchungsbericht 68/06

Sehr schwerer Seeunfall

Mensch über Bord
auf Fischkutter BELEN
am 23. Januar 2006 gegen 20:00 Uhr
auf Position 57°41'N und 014°07'W
nordwestlich von Rockall

1. Juni 2007

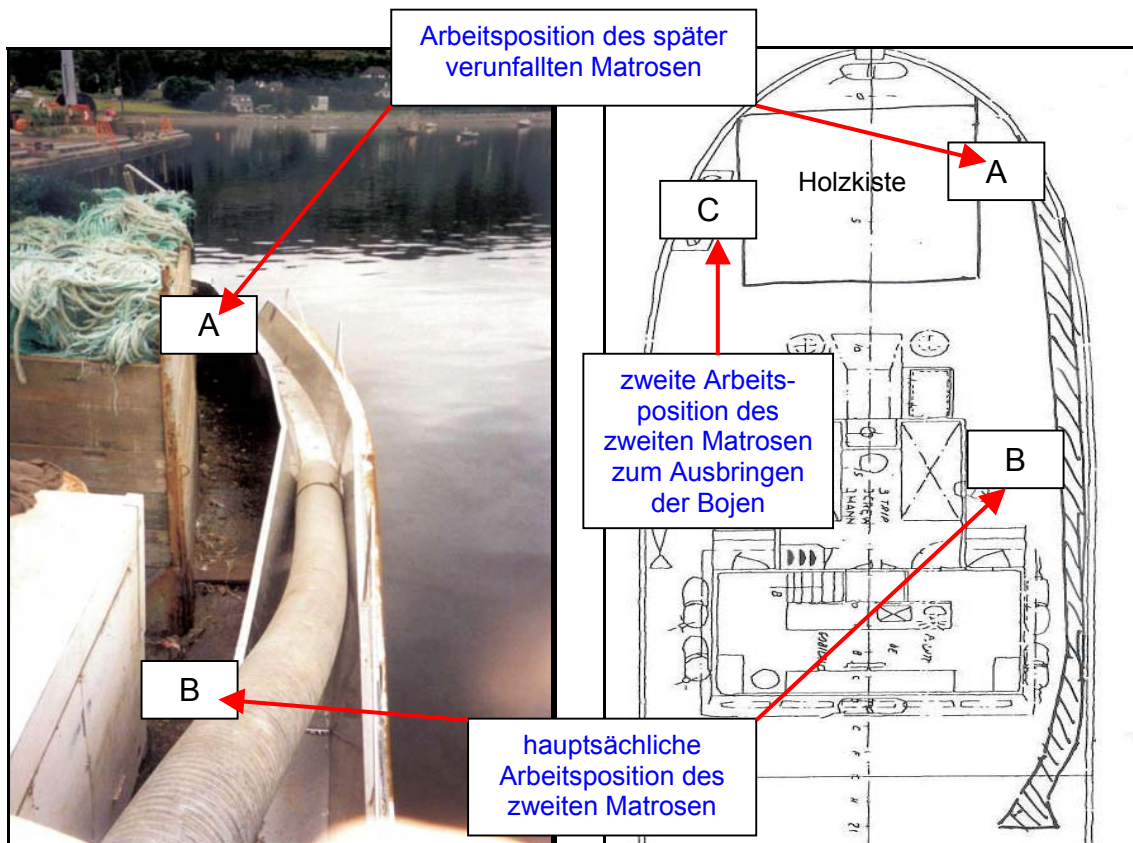
Abbildung 3: Kanal zum Ausbringen des Netzes Abbildung 4: Arbeitspositionen der Matrosen

Zu diesem Zeitpunkt sei die Besatzung dabei gewesen, das Fanggerät ins Meer auszubringen, welches aus zwei gleichlaufend geführten Seilen bestünde, die durch ein Fischernetz aus Monofilamentgewebe verbunden seien. Die Seilführung ins Meer erfolge über einen Kanal aus rostfreiem Stahl, der sich auf dem Schanzkleid der Backbordseite achtern befindet (siehe Abb. 3).

Normalerweise würden sich an diesem Kanal (siehe Abb. 3 und 4: Position A und B) zwei Matrosen aufhalten. Die Fahrtgeschwindigkeit liege gewöhnlich zwischen drei und vier Knoten und man versuche, während des Ausbringens des Netzes, den Wind von vorn zu bekommen. Die Aufgabe der Matrosen sei es, darauf zu achten, dass das Fanggerät sauber ausrauscht und ohne Störung ins Meer ausgebracht werden könne.

normal gelaufen, bis der Matrose über Bord fiel. In diesem Moment habe er auf der Backbordseite gestanden und sein Kollege habe sich auf der Steuerbordseite befunden, von wo er die erste Boje zu Wasser gelassen habe (siehe Abb. 4: Position C).

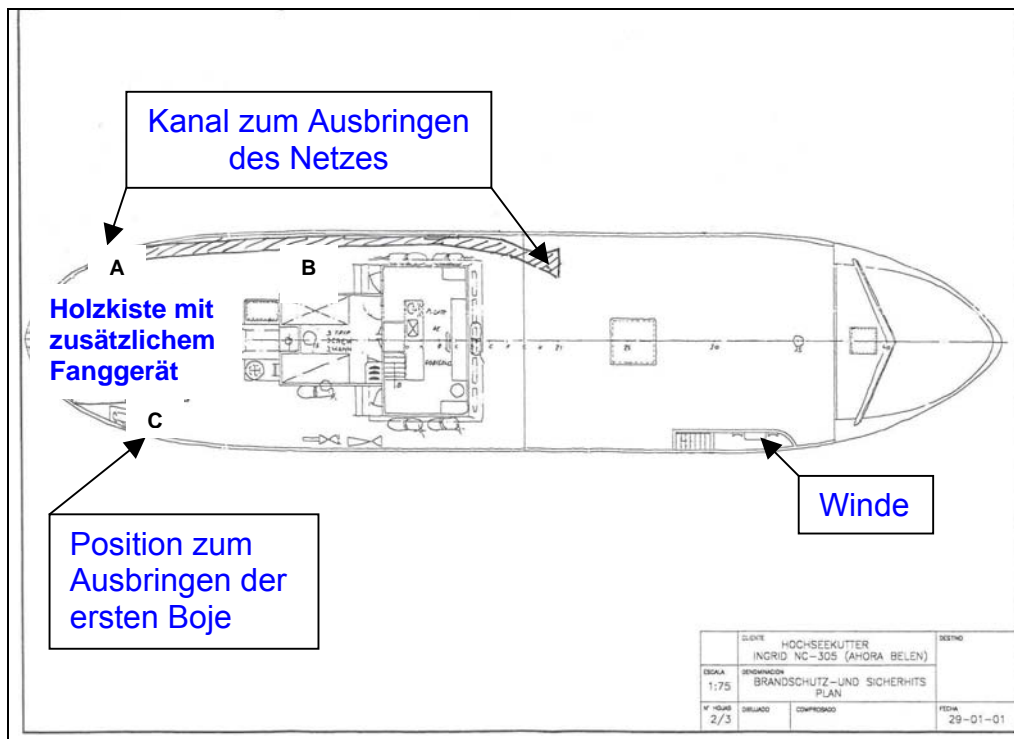
Abbildung 5: FK BELEN – Übersichtsplan

An der Steuerbordseite achtern wird durch einen Matrosen eine Boje ausgebracht (siehe Abb. 3, 4 und 5: Position C). Dann begibt er sich auf seine eigentliche Arbeitsposition (siehe Abb. 3, 4 und 5: Position B), um gemeinsam mit dem anderen Matrosen dafür zu sorgen, dass das Netz sauber ausrauscht (siehe Abb. 3, 4 und 5: Positionen A und B). Die Boje ist mit Kettengliedern so beschwert, dass sie möglichst wenig vertreibt. An ihr befindet sich ein Tampen, der die Verbindung zum Netz darstellt. Dieser Tampen verläuft von der im Wasser befindlichen Boje zur Backbordseite achtern bis zu dem Kanal der dem Ausbringen des Netzes dient. Durch diesen U-förmigen Kanal wird das Netz zu Wasser gelassen, während der Kutter mit ca. 3 bis 4 kn weiter fährt. So kann sich das Netz im Wasser entfalten. Unterstützt wird dieses durch die unterschiedlichen Längsleinen des Netzes. Während die untere Längsleinen durch eine Seele aus Blei so schwer ist, dass sie das Netz nach unten zieht, ist die obere Längsleine des Netzes leichter und schwimmend, so dass sie das Netz nach oben zieht.

Wenn das Netz komplett ausgebracht wurde, wird zur Markierung des Netzendes eine zweite Boje zu Wasser gebracht. Dazu begibt sich der Matrose wieder auf seine zweite Arbeitsposition (siehe Abb. 3, 4 und 5: Position C). Anschließend hat das Schiff keine Verbindung mehr zum Netz.

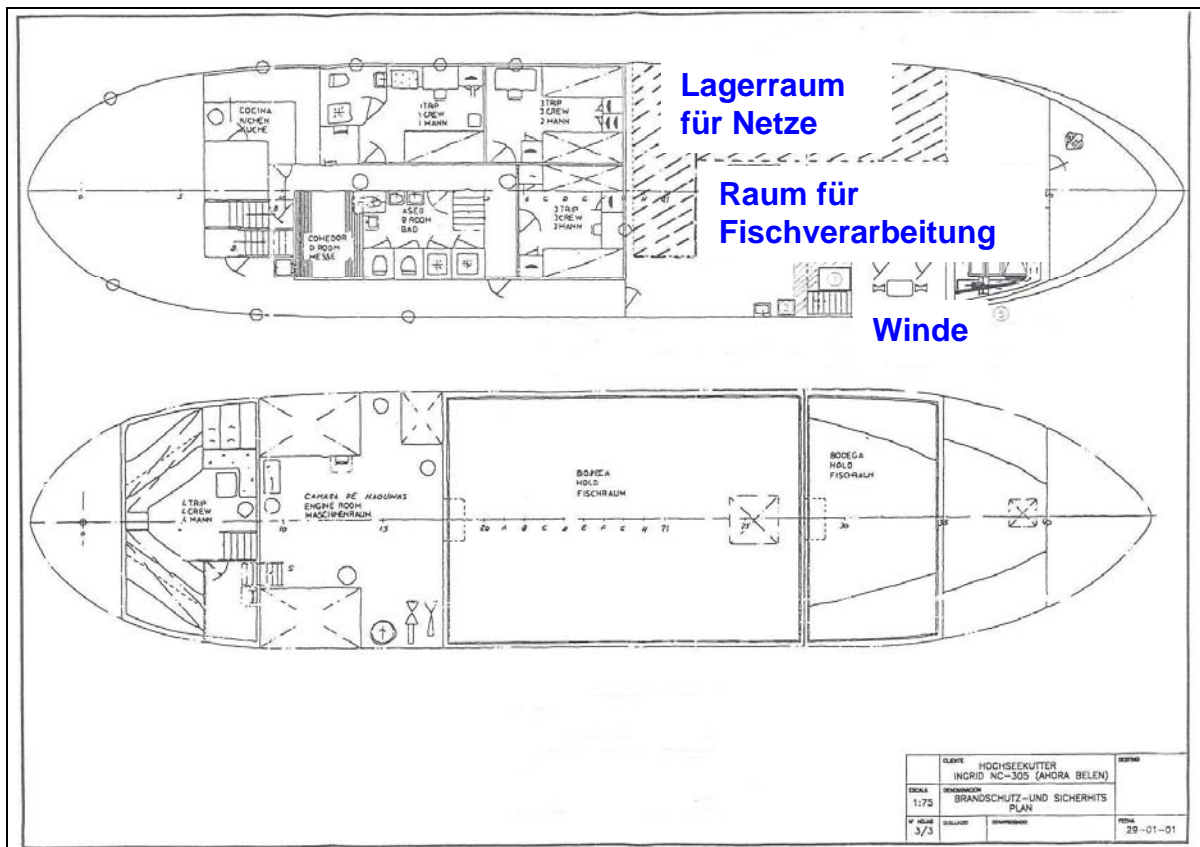
Abbildung 6: FK BELEN - Detailplan

Auf dem Fangdeck, im vorderen Drittel der Steuerbordseite, befindet sich eine Aussparung des Schanzkleides, um hier mittels einer Winde das Fanggerät wieder an Bord zu holen. Soll das Netz wieder eingeholt werden, fährt der Kutter eine der beiden Bojen an und lässt sich mit seiner Steuerbordseite an diese heran treiben. Die Boje wird an Deck gezogen, dann das gesamte Netz. Die gefangenen Fische werden in dem Verarbeitungsraum hinter der Winde aus dem Netz geholt und in die Kühlräume eingelagert. Während um die Winde herum gerade Platz für zwei Fischer ist, befinden sich in dem Verarbeitungsraum bis zu 6 Personen, die den Fisch bearbeiten. Abschließend wird auch die zweite Boje aus dem Wasser geholt.

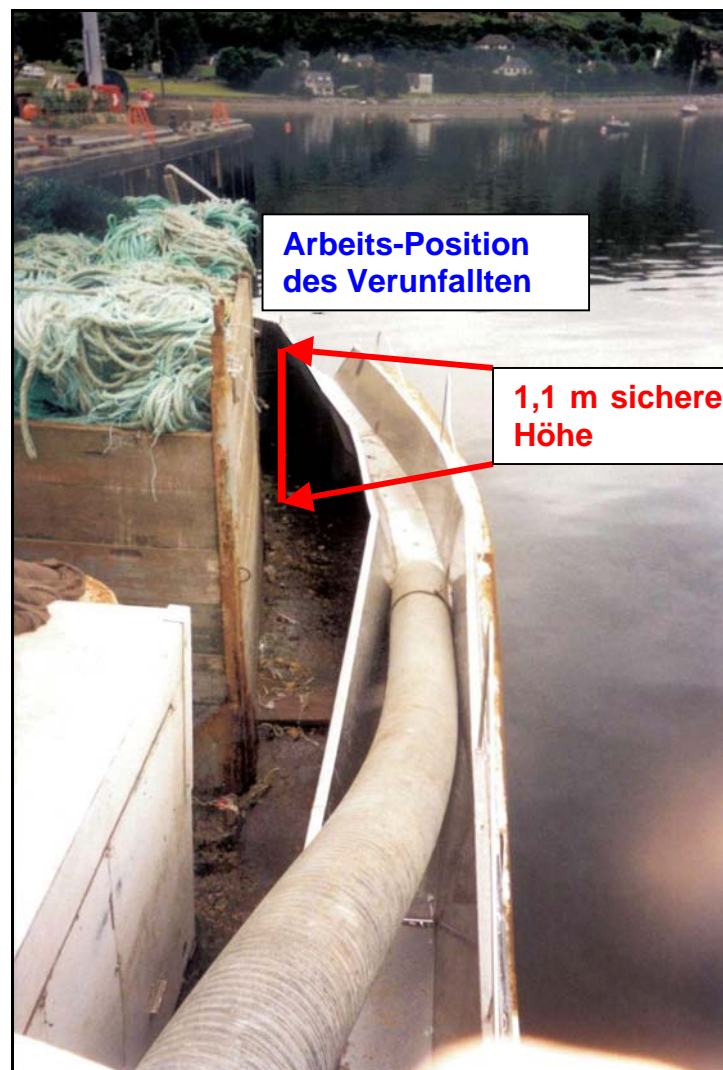
Abbildung 7: FK BELEN – Kanal zum Ausbringen des Netzes

Um, wie unter 5.3.1.1 beschrieben, das Netz auszubringen, stellte sich der später verunfallte Matrose an das Ende des Kanals an der Backbordseite, um das Ausrauschen des Netzes zu überwachen. Der zweite Matrose begab sich an die Steuerbordseite, um die erste Boje zu Wasser zu lassen. Das Schanzkleid ist an der Unfallposition ca. 1,1 m hoch, so dass der ca. 1,60 m große Matrose dort sicher stand. Es war eine dunkler, klarer Abend. Die Scheinwerfer des Kutters beleuchteten aber ausreichend das Arbeitsdeck und die nähere Umgebung. Die erste Boje wurde zu Wasser gelassen, und das Netz begann auszurauschen.

Die Untersuchungen zeigten, dass es sich bei dem Überbordgehen des Matrosen um einen Unglücksfall handelte. Die genaue Ursache kann nicht ermittelt werden. Die Messungen an Bord ergaben, dass die Unfallposition an Deck achtern durch die geschlossenen Schanzung so hoch gesichert ist, dass der Mann nicht hätte über Bord fallen können, solange er auf Deck stand. Am Wahrscheinlichsten ist, dass er aus unbekanntem Gründen auf den Kanal zum Ausbringen des Netzes hinaufgeklettert ist und dann das Gleichgewicht verloren hat. Da aber niemand den Unfallhergang beobachtet haben will, bleiben nur Vermutungen darüber, warum der Matrose ins Wasser gefallen ist.

Die Besatzungsmitglieder tragen, wenn sie an Deck arbeiten, wetterfeste Bekleidung, so genanntes Ölzeug, das einen kaum nennenswerten Auftrieb bietet, dafür aber durch die Signalfarbe Orange den bestmöglichen Erkennungseffekt liefert. Das Tragen von üblichen Feststoffrettungswesten, wie sie an Bord vorhanden waren, erscheint nachvollziehbar nicht praktikabel, da sie nicht nur die Arm-Bewegungen des Trägers einschränken, sondern vielmehr die Fortbewegung innerhalb des schmalen Ganges neben dem Kanal zum Netzausbringen. Überlegenswert wäre es, moderne Automatik-Rettungswesten zu tragen und/oder die Arbeitsgänge durch jeweils eine längsgespannte Leine zu sichern, in die sich der Matrose mit einem Sicherheitsgurt einpicken könnte.

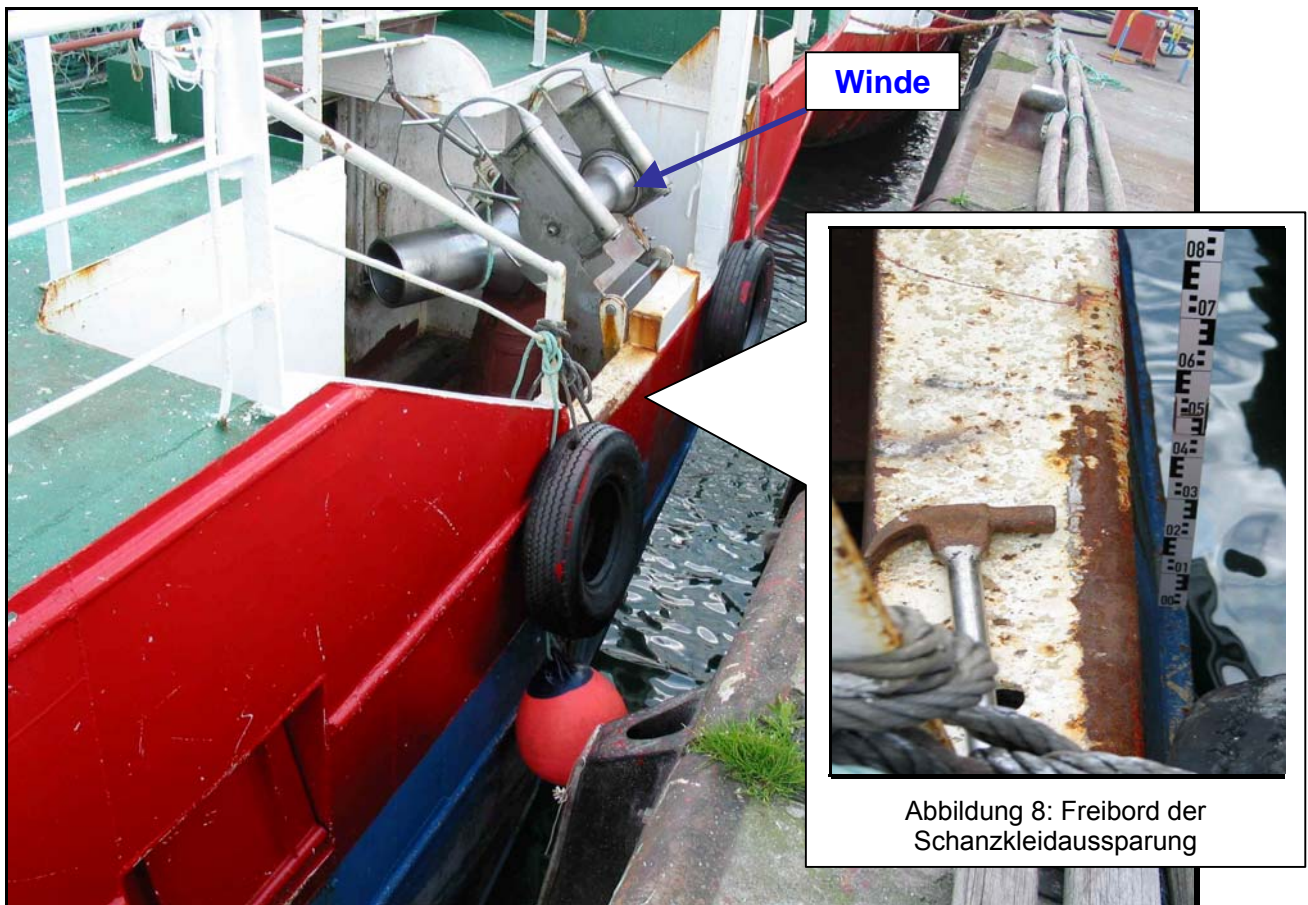
Abbildung 9: Schanzkleidaussparung zum Einholen des Fanggeräts

Niemand beobachtete, wie der Mann über Bord fiel. Der zweite Matrose schlug Alarm, als er seinen Kollegen im Wasser sah, weil der um Hilfe rief. Die Brückenbesatzung bekam dies sofort mit, da die Brückentüren, wie immer während des Ausbringens des Fanggerätes, geöffnet waren. Der 1. NO, der von der Brücke aus das Ausbringen des Netzes überwacht hatte, informierte die Besatzung. Es wurde „Hart Steuerbord“ und „Volle Kraft Voraus“ befohlen. Das Netz wurde gekappt und der Sichtkontakt mit Hilfe eines mobilen Scheinwerfers, der sich auf der Brücke befindet, aufrecht erhalten. Nachdem das Schiff durch das Rückführungsmanöver in die Nähe des Verunfallten gebracht worden war, wurde ihm ein Rettungsring mit Signalleuchte zugeworfen. Nach ersten Reaktionen des Verunfallten hat er den Rettungsring dann aber doch nicht mehr ergriffen. Wenige Minuten später wurde die Maschine des Kutters gestoppt, so dass er mit seiner Steuerbordseite auf den Mann zu trieb. Mittels eines Bootshakens konnte er an seiner Kleidung herangezogen werden. Zwei Besatzungsmitglieder zogen den Verunfallten an der Stelle auf das Deck, die für das Einholen des Fanggeräts ausgespart ist. Der Freibord verringert sich hier auf ca. 0,8 m. Durch das Ausnutzen der Rollbewegung des Kutters wurde es möglich, den Mann aus dem Wasser zu ziehen.
