Summarischer Untersuchungsbericht 180/08

Beinahekollisionen und Aufgrundlaufen der Segelyacht INTENTION IV am 3. Mai 2008 vor Warnemünde

15. Dezember 2008

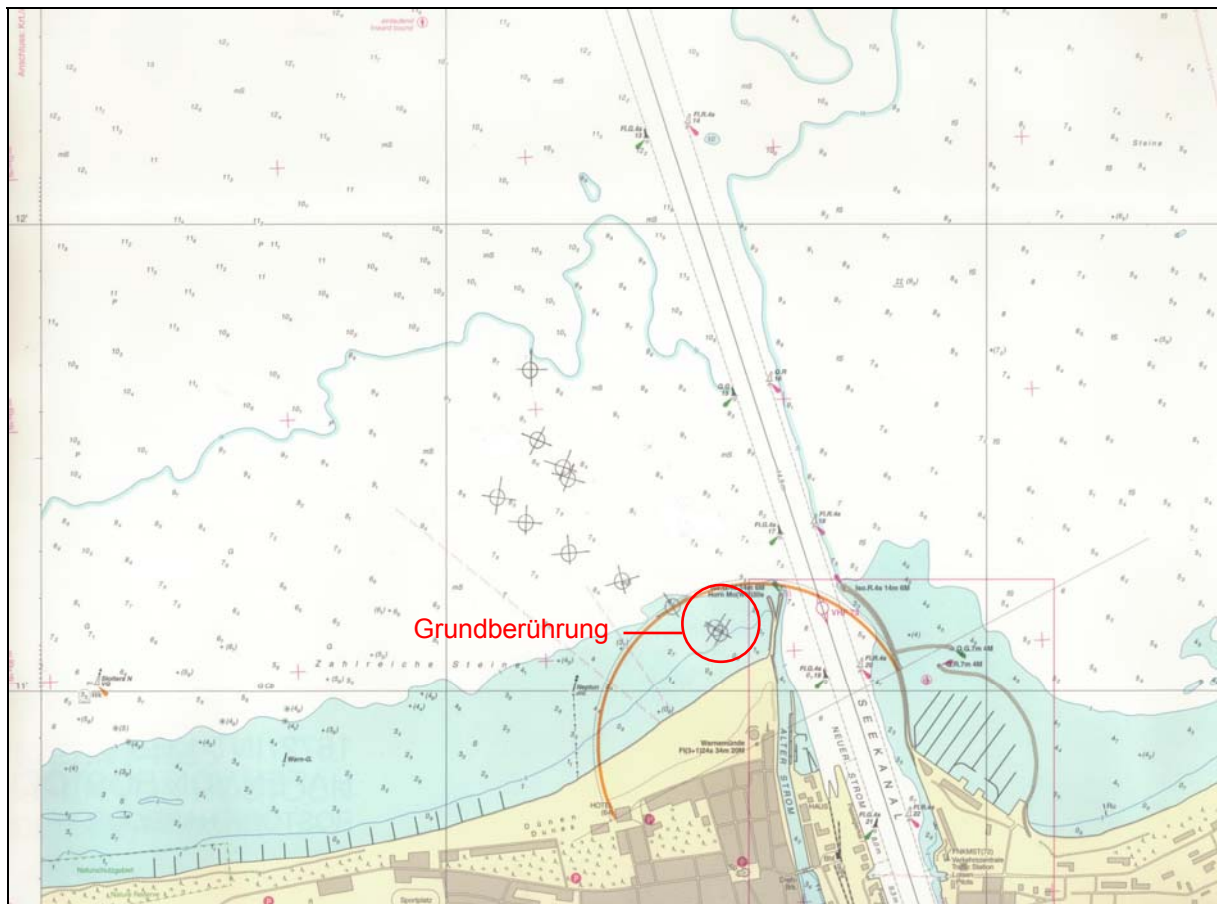
Art des Ereignisses: Seeunfall, Aufgrundlaufen und Abbringen mit Hilfe von außen
Datum/Uhrzeit: 3. Mai 2008/16:56 Uhr
Ort: Warnemünde, Strandbereich westlich der Westmole
Breite/Länge: $\varphi 54^{\circ}11,125'N$ $\lambda 012^{\circ}05,200'E$

Abbildung 1: Kursverlauf beim Einlaufen und Position des Auflaufens vor Warnemünde

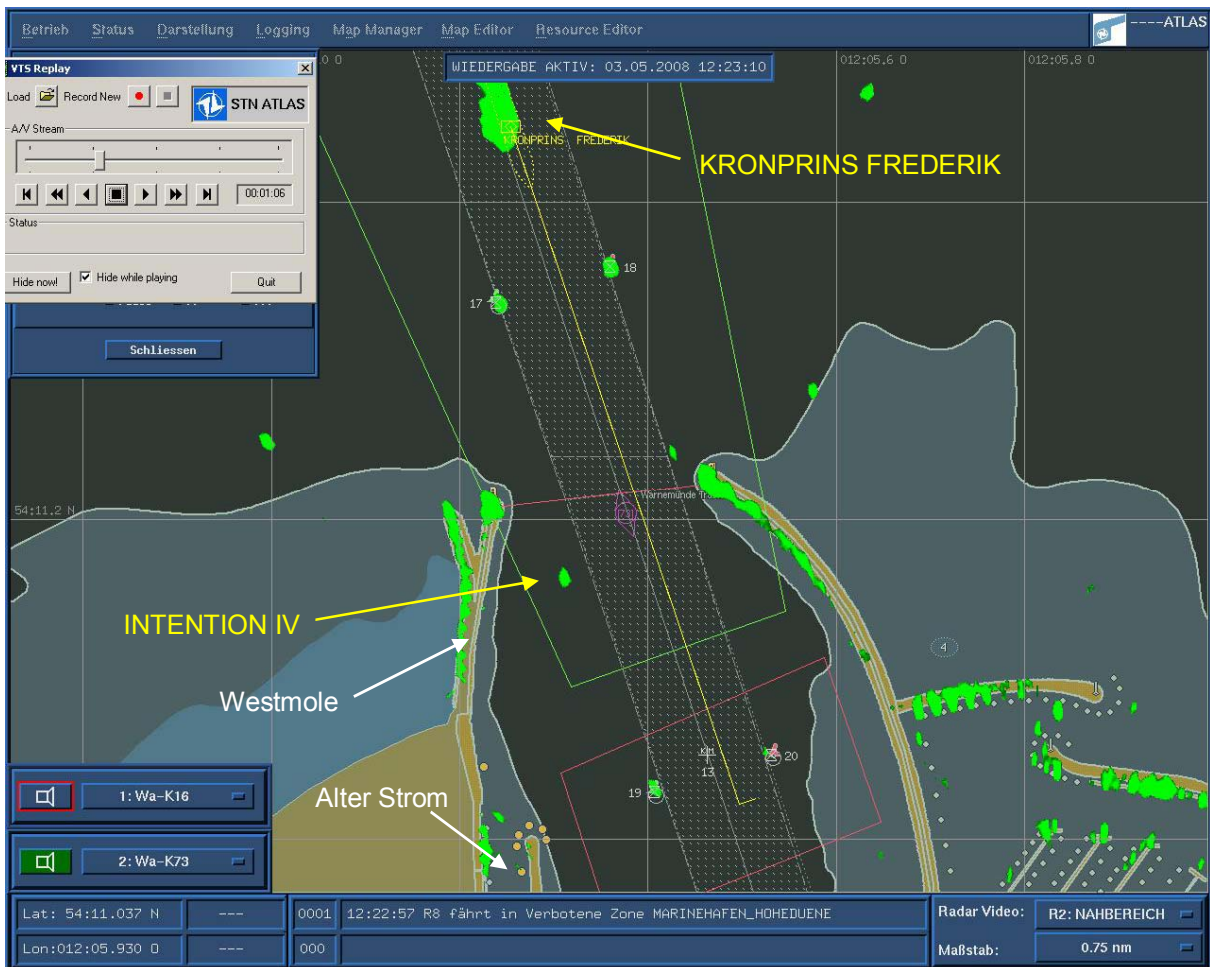
Lagemeldungen der Verkehrszentrale oder dem Mithören der Passagemeldungen der meldepflichtigen Seeschiffe. Auch nach der im Bereich der Molen auftretenden Sichtverschlechterung nutzte die Besatzung das Gerät nicht, um sich bei der Verkehrszentrale (VKZ) anzumelden oder zu informieren. Das führte im weiteren Verlauf zu einer Beinahekollision mit der unter dänischer Flagge laufenden Fähre KRONPRINS FREDERIK, da der Seekanal und damit das Hauptfahrwasser in Unkenntnis der Verkehrslage passiert wurde.

Abbildung 3: Auslaufen INTENTION IV, Abstand zur KRONPRINS FREDERIK ca. 400 m, Uhrzeit 12:23:10

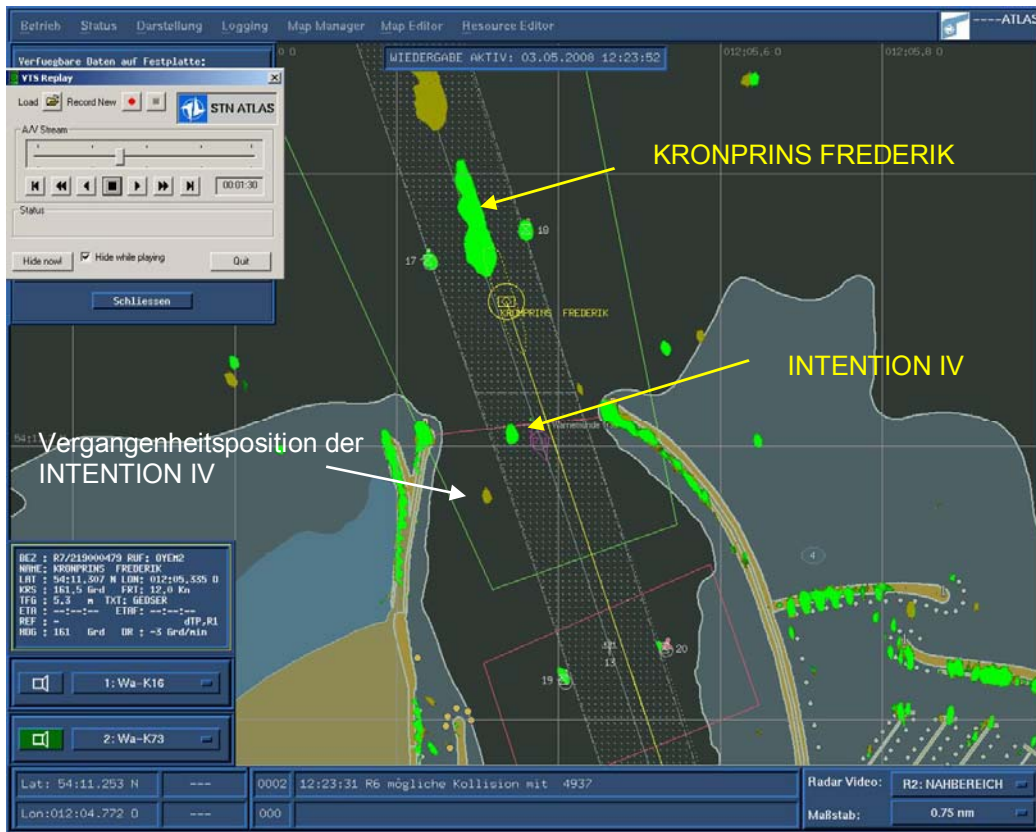
Abbildung 4: Auslaufen INTENTION IV, Abstand zur KRONPRINS FREDERIK ca. 200 m, Uhrzeit 12:23:52

- KF „Warnemünde Traffic - KRONPRINS FREDERIK“
- WT „KRONPRINS FREDERIK – Warnemünde Traffic“
- KF „Ja wir haben fast eine Kollision gehabt mit einem Segler. Der hat die Rinne¹ gequert.“
- WT „KRONPRINS FREDERIK hatte eine Fastkollision mit einem querenden Segler. Es ist nichts passiert, nein?“
- KF „Nein, wir haben ihn nicht berührt. Aber er war ganz, ganz dicht.“

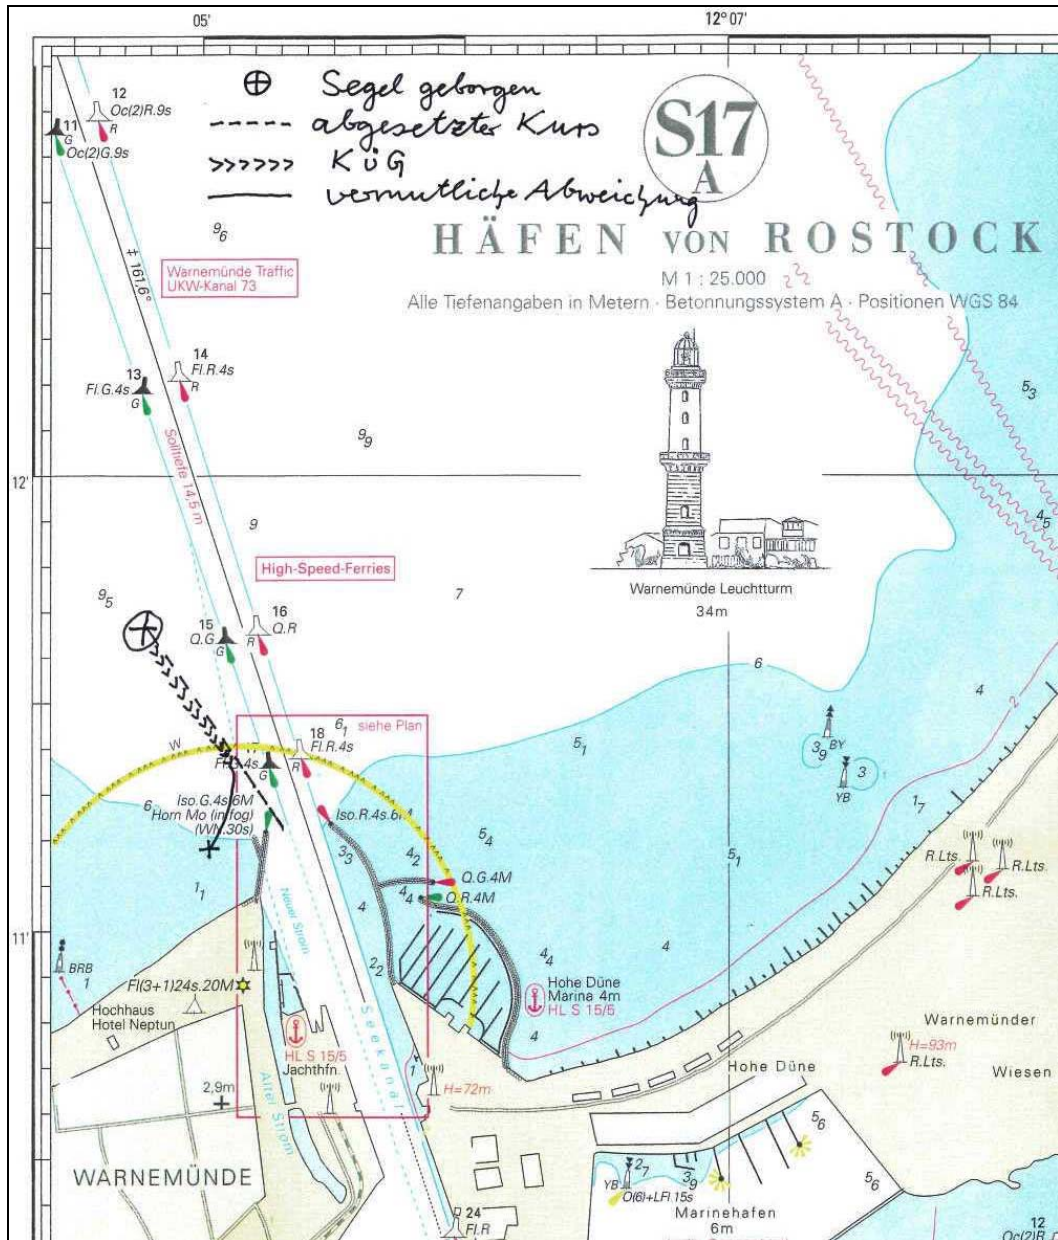
Abbildung 7: Kurs der Yacht laut Stellungnahme Bootsführer

Im Verlauf der Untersuchung wurde der Bootsführer der INTENTION IV zu dem von seiner Stellungnahme abweichenden Kursverlauf befragt. Daraus ergaben sich keine neuen Informationen für die BSU.

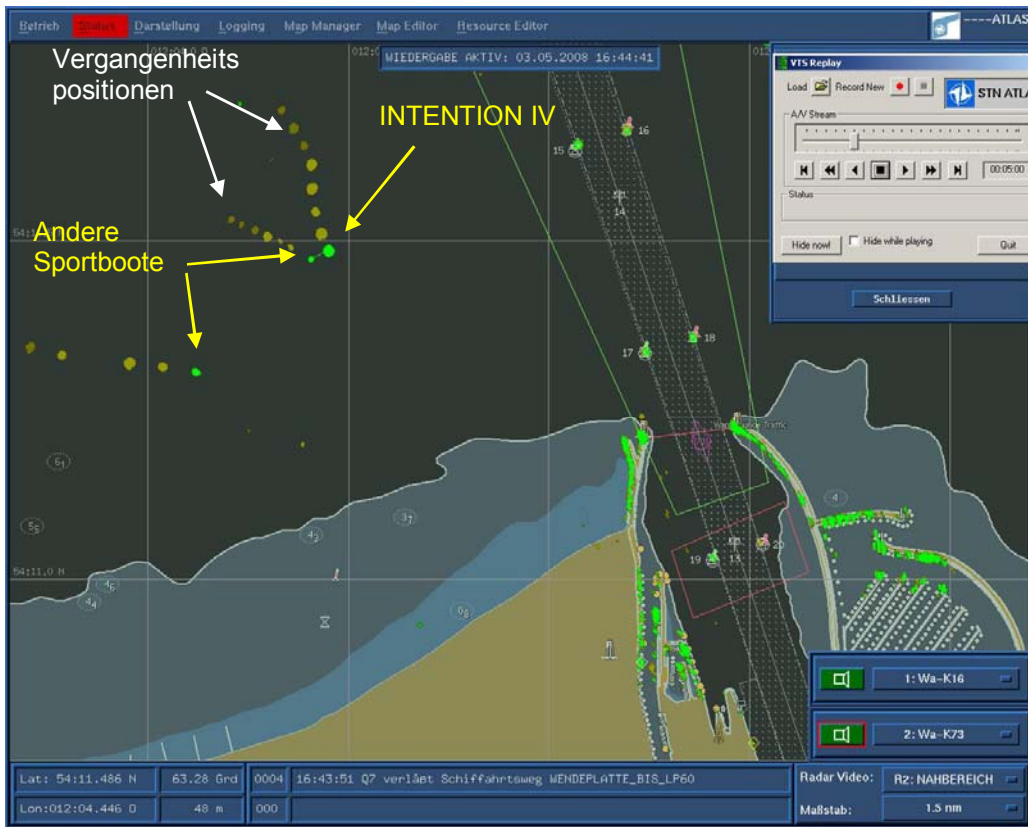
Abbildung 8: Einlaufen INTENTION IV, Uhrzeit 16:44:41

Das Einlaufen der INTENTION IV war durch die Verkehrszentrale ebenfalls aufgezeichnet worden. Während des Einlaufens ereignete sich offensichtlich eine weitere Nahbereichslage mit einem anderen Sportboot (siehe Abbildungen 8 und 9).

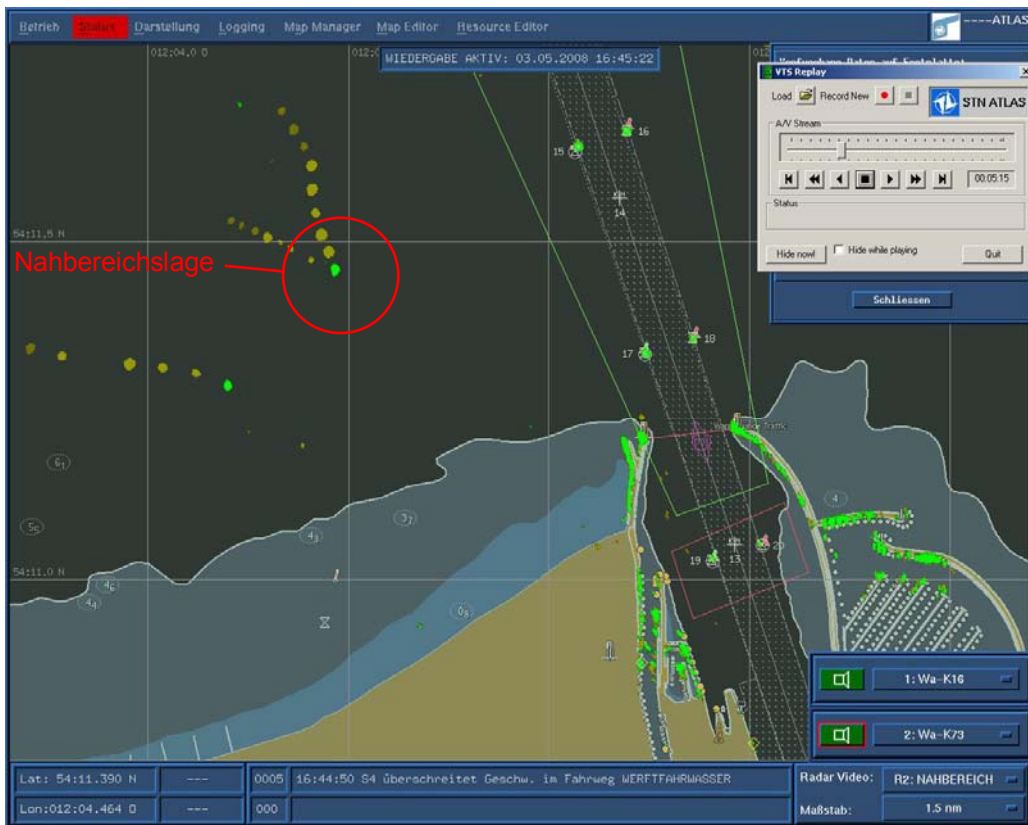
Abbildung 9: Einlaufen INTENTION IV, Nahbereichslage mit anderem Sportfahrzeug, Uhrzeit 16:45:22

Bei den am Unfalltag herrschenden Wetterbedingungen waren aber örtlich abweichende Sichtweiten möglich. So wurde zum Beispiel die Nahbereichssituation von 16:44 Uhr bis 16:46 Uhr durch keines der Besatzungsmitglieder der INTENTION IV bemerkt.

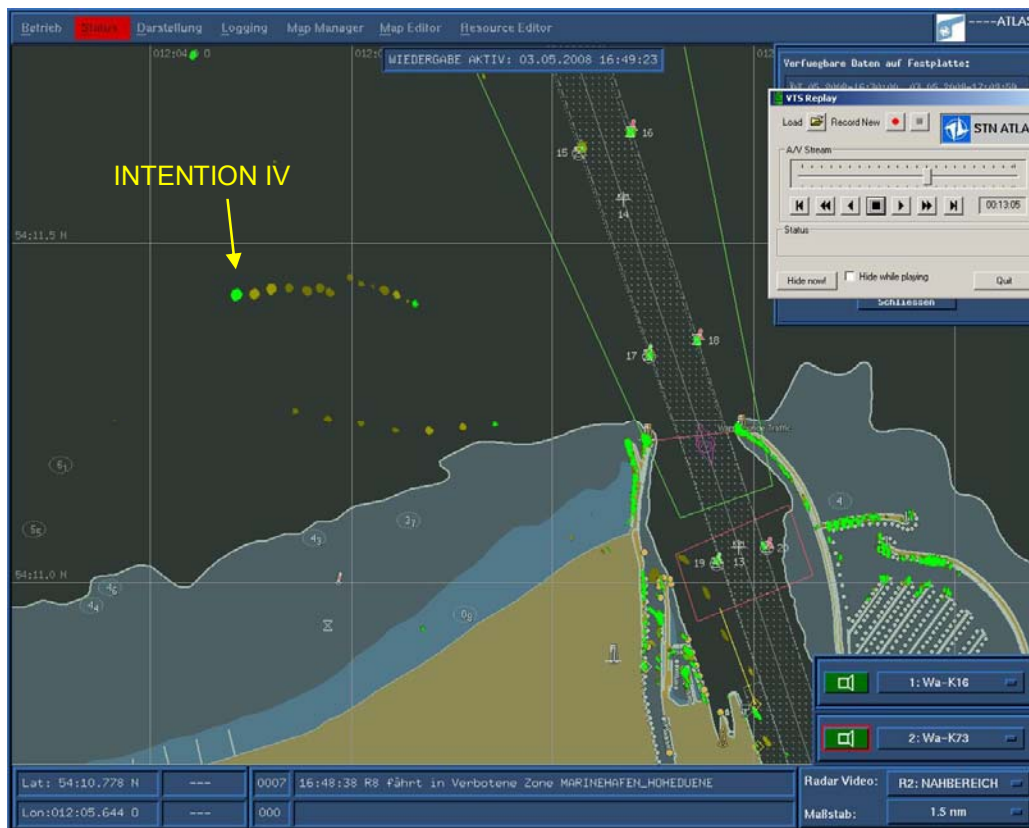
Abbildung 10: Einlaufen INTENTION IV, Uhrzeit 16:49:23

Der westliche Kurs ab 16:46 Uhr diente offenbar dem Bergen der Segel.

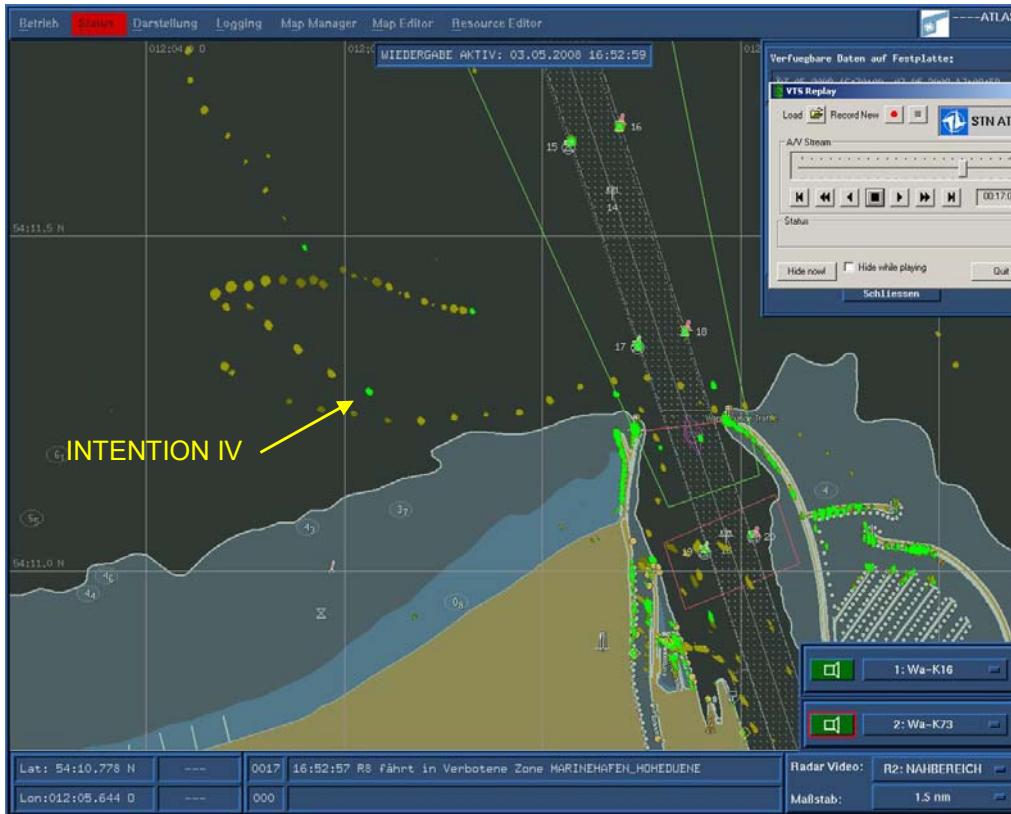
Abbildung 11: Einlaufen INTENTION IV, Uhrzeit 16:52:59

Nach Logbucheintragung wurde ab 16:50 Uhr unter Motor gefahren. Zu diesem Zeitpunkt will der Bootsführers dem Rudergänger einen Kurs von 145° angewiesen haben. Laut der Radaraufzeichnung wurde ab 16:50 Uhr ein Kurs von 145° nicht über einen maßgeblichen Zeitraum gesteuert. Der Generalkurs der Yacht lag dagegen ab 16:50 Uhr bei 119°. Wenn durch die Yacht ein Kurs von 145° gesteuert worden wäre, hätte dieser Kurs noch weiter von der Einfahrt zwischen den Molen weggeführt.

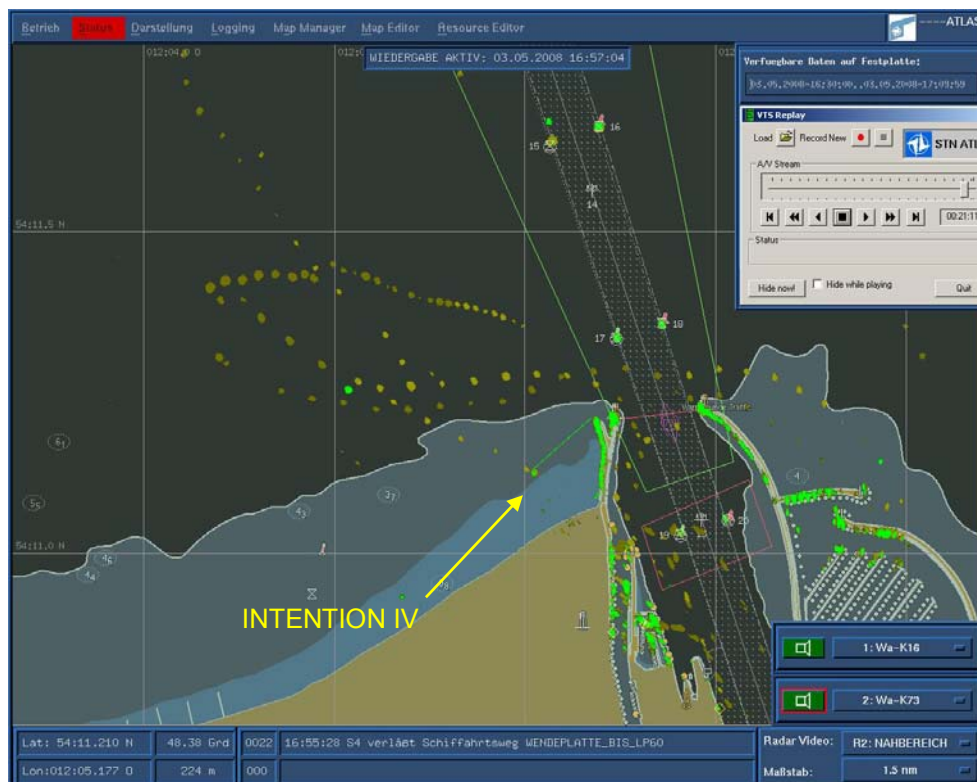
Abbildung 12: Auflaufen INTENTION IV, Abstand zur Mole 224 m, Abstand zum Strand 171 m, Uhrzeit 16:57:04

Die Flachwasser-Alarmfunktion des Lots wurde nicht genutzt. So hätte nach Ansicht der Untersucher mit einem Alarm nach dem Überfahren der „5-Meter-Tiefenlinie“ ein Auflaufen verhindert werden können.

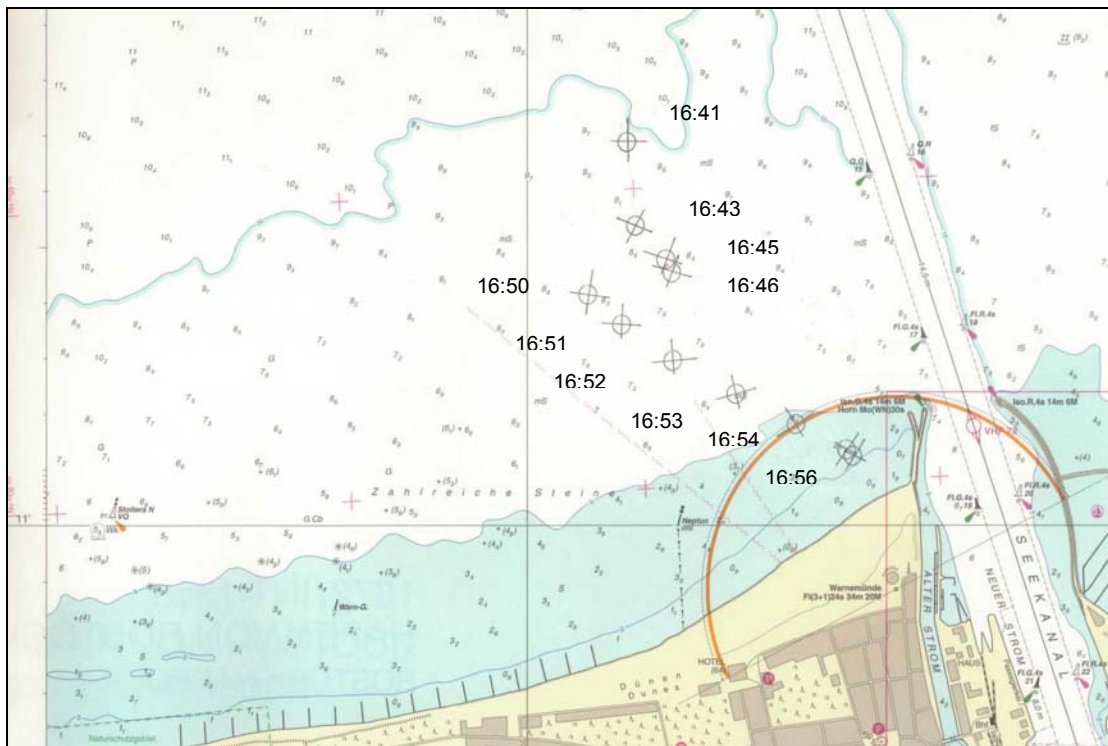
Abbildung 13: Übertragene Positionen der INTENTION IV aus Radaraufzeichnung der VKZ
