**Bundesstelle für Seeunfalluntersuchung**  
**Federal Bureau of Maritime Casualty Investigation**  
Bundesoberbehörde im Geschäftsbereich des Bundesministeriums  
für Verkehr, Bau und Stadtentwicklung

**Summarischer  
Untersuchungsbericht 260/08**

**Überbordgehen und Tod des Bootsführers  
der SY HAPPY am 4. Juni 2008  
vor Haffkrug/Neustädter Bucht**

15. Oktober 2008

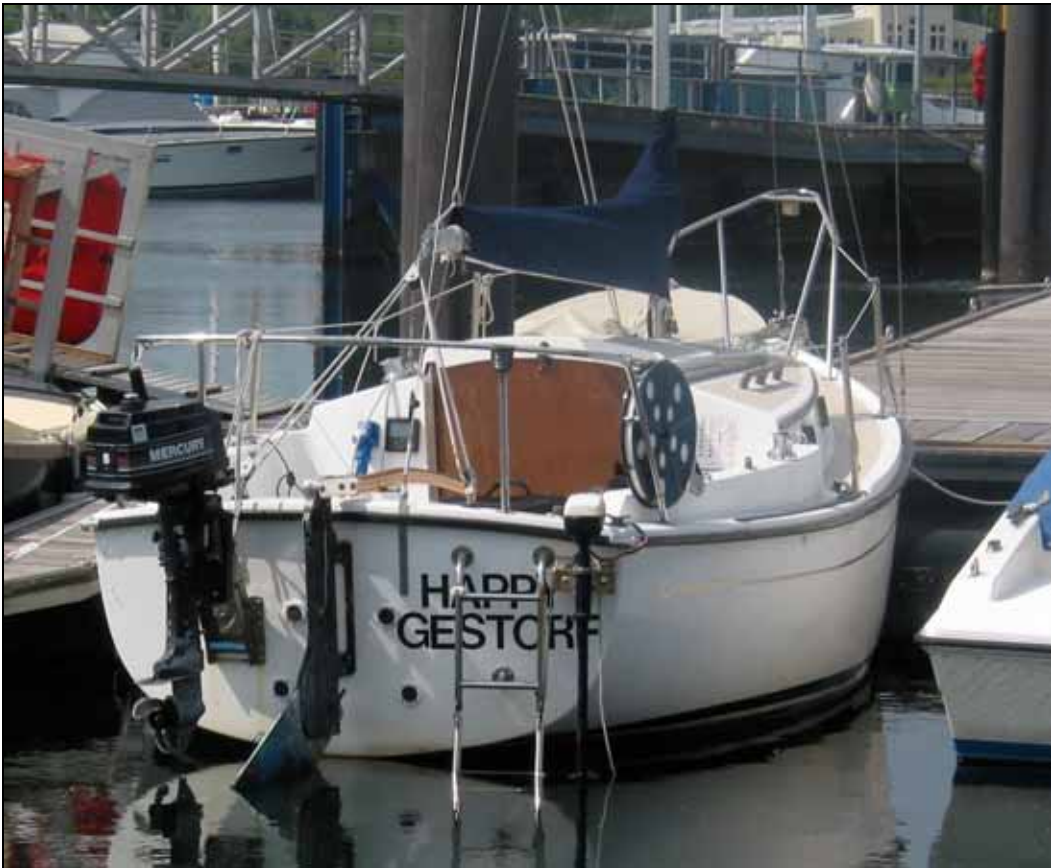
Abbildung 5: Heckansicht der Segelyacht HAPPY

- Am Heck war auf der Steuerbordseite ein Elektromotor installiert<sup>6</sup>. Mit dem am Liegeplatz angeschlossenen Landstrom ließ sich dieser Motor betätigen.
- Am aufholbaren Ruder war keine Aufholeleine angebracht.
- Zwischen Ruderblatt und Elektromotor befand sich eine Badeleiter. Diese war heruntergeklappt. Die unterste Stufe befand sich 0,29 m unter Wasser. Die Breite aller Stufen betrug 0,21 m.
- Der Außenbordmotor war in der aufgeholten Position mit einer Leine gesichert. Diese Leine war durch die Mitarbeiter der Marina angebracht worden. Nach dem Lösen der Leine konnte der Außenborder ohne Betätigung einer weiteren

- Abgesenkt betrug der Abstand zwischen Oberkante Reling und Motordeckel 0,55 m.
- Am Kajütaufbau befand sich die Anzeige für das Log und ein Handpeilkompass.
- Die Yacht war mit für den Binnenbereich zugelassenen Seitenlichtern und ebensolcher Hecklaterne ausgestattet.
- Weitere nicht zugelassene Positionslaternen fanden sich an der Vorkante des Mastes und im Masttopp.

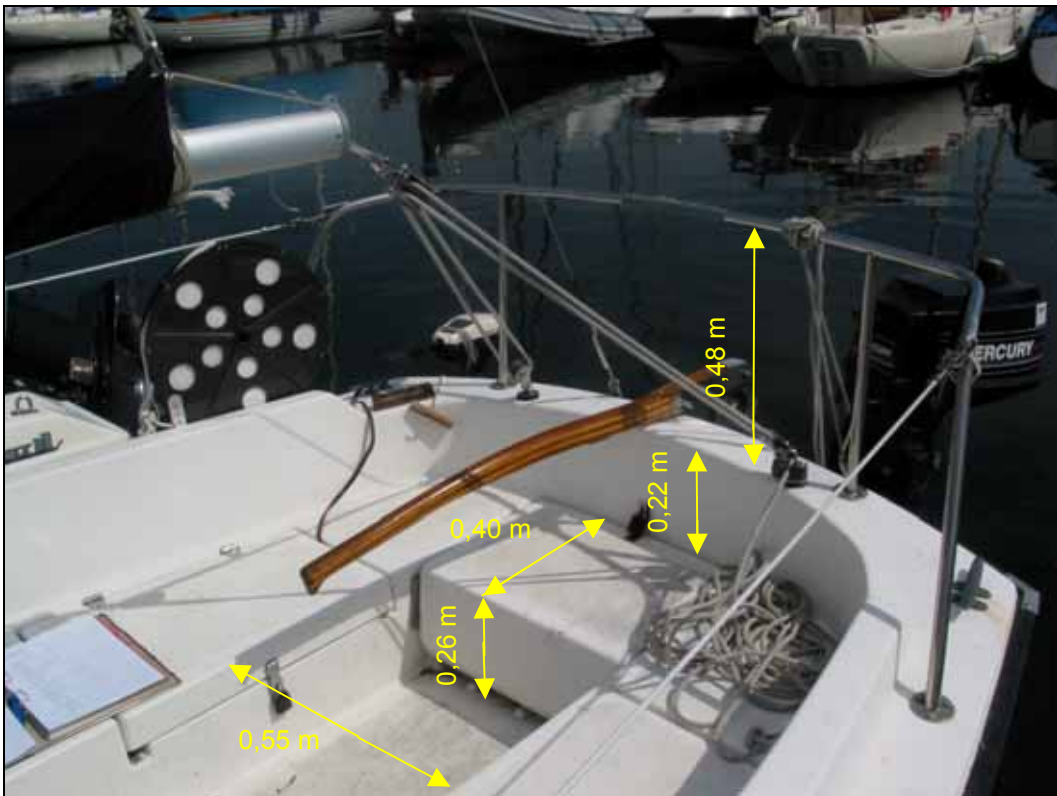
Abbildung 6: Plicht der Segelyacht HAPPY

Die Relingshöhe lag mit durchgehenden 0,48 m oberhalb der Mindestforderung von 0,45 m der Sicherheitsrichtlinien der Kreuzer-Abteilung des Deutschen Segler-Verbandes e.V.. Für Tätigkeiten am Außenbordmotor musste sich die handelnde Person auf der in der Pflicht umlaufenden Sitzbank aufhalten. Aufgrund des Sülls der Pflicht vergrößerte sich der oben genannte Wert um weitere 0,22 m.

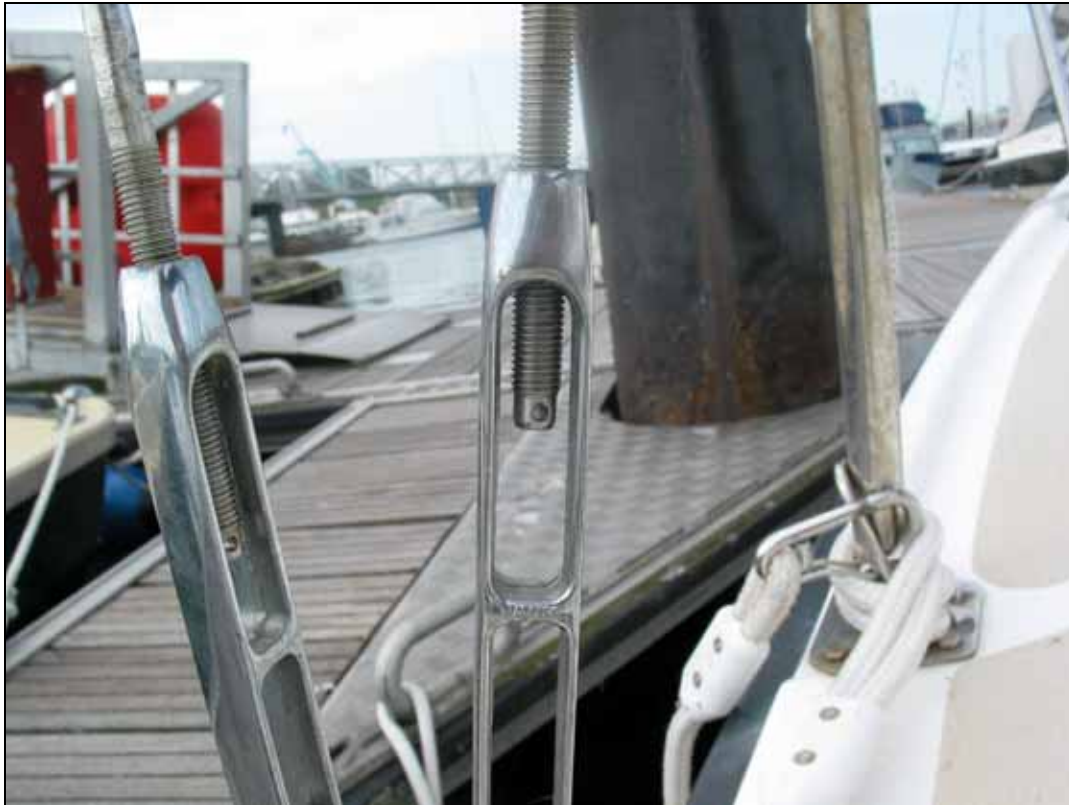
Anlässlich der Besichtigung der Segelyacht HAPPY wurden auch die beiden Mitarbeiter der ancora Marina befragt, die das Schiff zurück segelten. Sie gaben an, dass sie vor dem Beginn der Rückfahrt alle Spannschrauben des stehenden Gutes angezogen hätten. Die Spannschrauben hätten sich soweit gelockert, dass der Wantenspanner des Unterwants auf der Steuerbordseite bereits auseinandergefallen sei. Ursächlich waren fehlende Splinte bzw. Kontermuttern an den offenen Wantenspannern (Abbildung 7).

Abbildung 7: Offene Wantenspanner für Ober- und Unterwant ohne Sicherungssplint

Die Yacht war nicht in allen Teilen auf die Fahrt vorbereitet. Das stehende Gut war nicht ausreichend gesichert. Es bestand nicht die Möglichkeit, die Segelfläche an die vorhandenen Windbedingungen anzupassen.
