Untersuchungsbericht 302/07

Sehr schwerer Seeunfall

**Personenunfall mit Achterleine
auf MS NORTHERN FAITH
am 4. Juli 2007
im Hafen von Koper**

15. November 2008

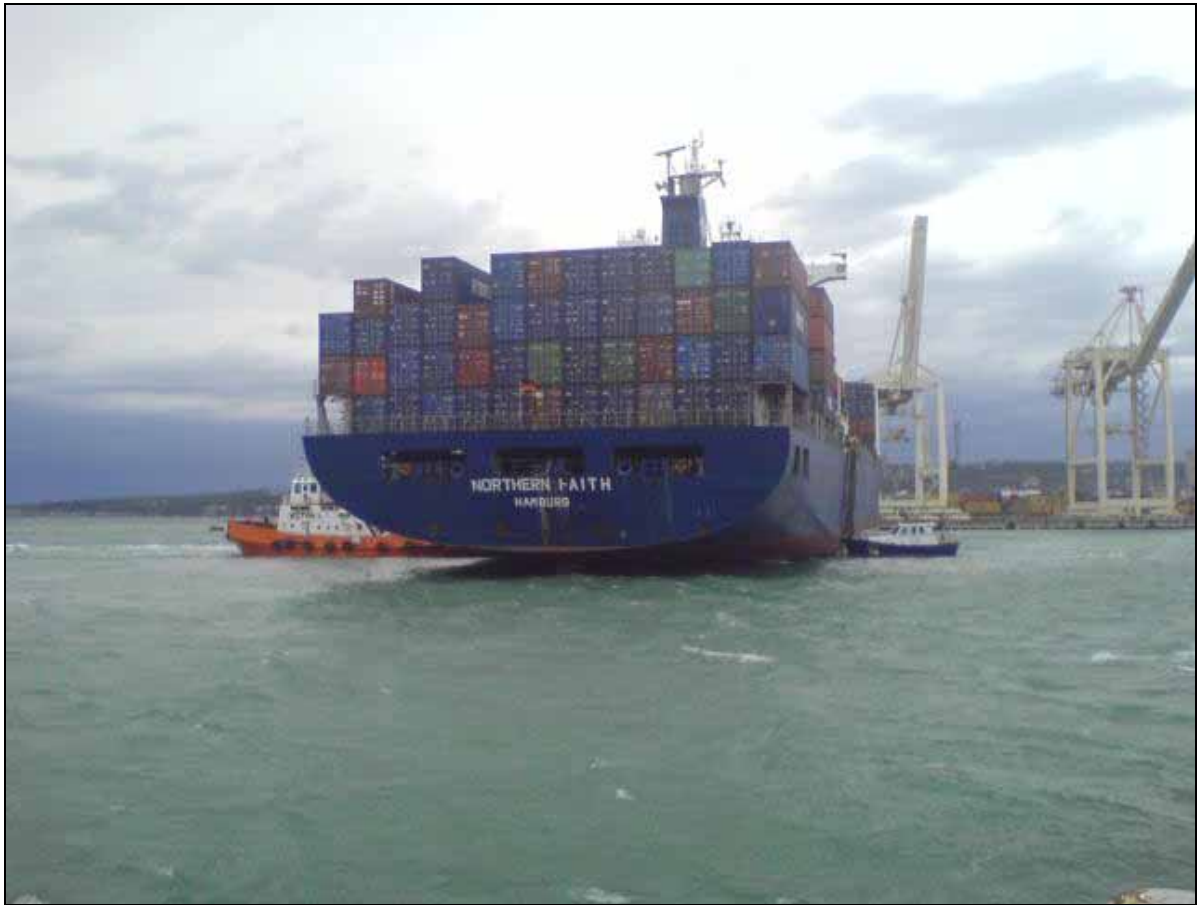
Abbildung 3: Foto der sich drehenden NORTHERN FAITH (etwa 17:23 Uhr). An Backbordseite ist ein Schlepper zu sehen, an Steuerbordseite das Lotsenboot, welches gerade das medizinische Team an Bord gebracht hat und nun darauf wartet, den Verletzten an die Pier zu befördern.

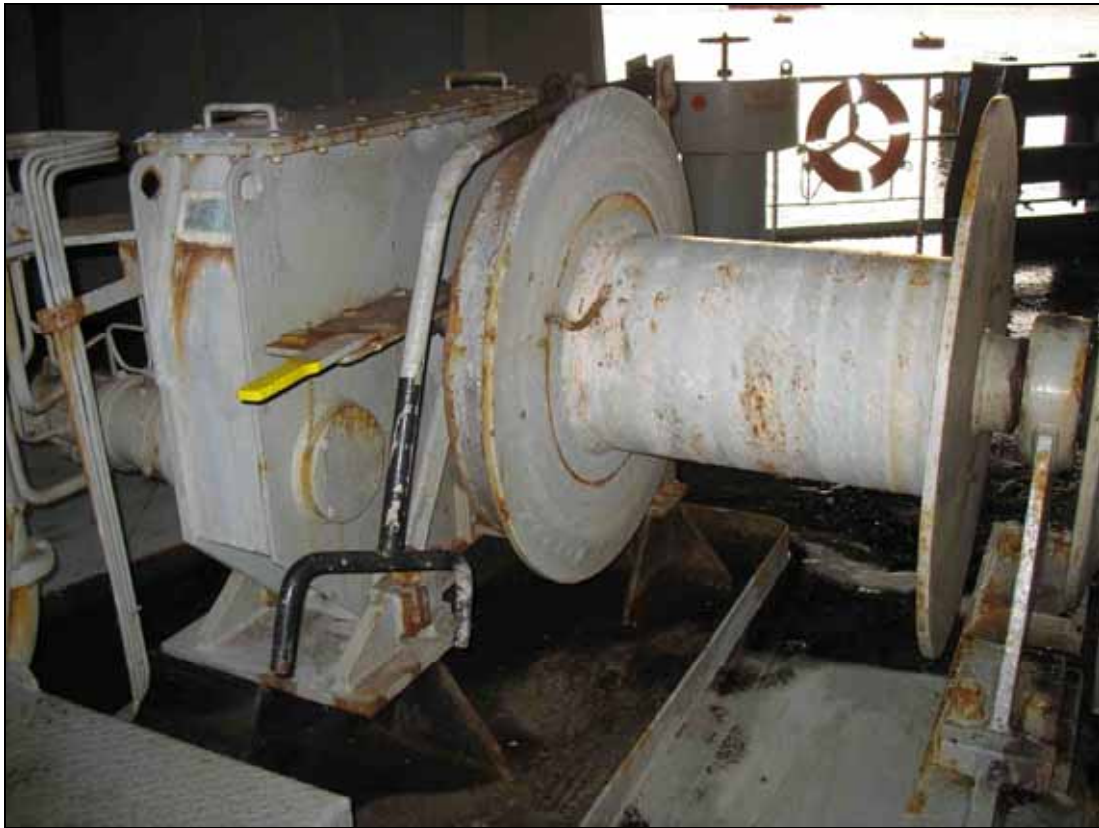
An Bord der NORTHERN FAITH wurden einige Festmacherleinen zerstört sowie zwei Winden beschädigt (siehe Abb. 4 und 5). Des Weiteren kam es zu äußeren Beschädigungen durch die Berührung des Bugs mit der Pier. Auch an der Pier entstand leichter Schaden.

Abbildung 4: Verbogene Bremsspindel der Bb..-Winde

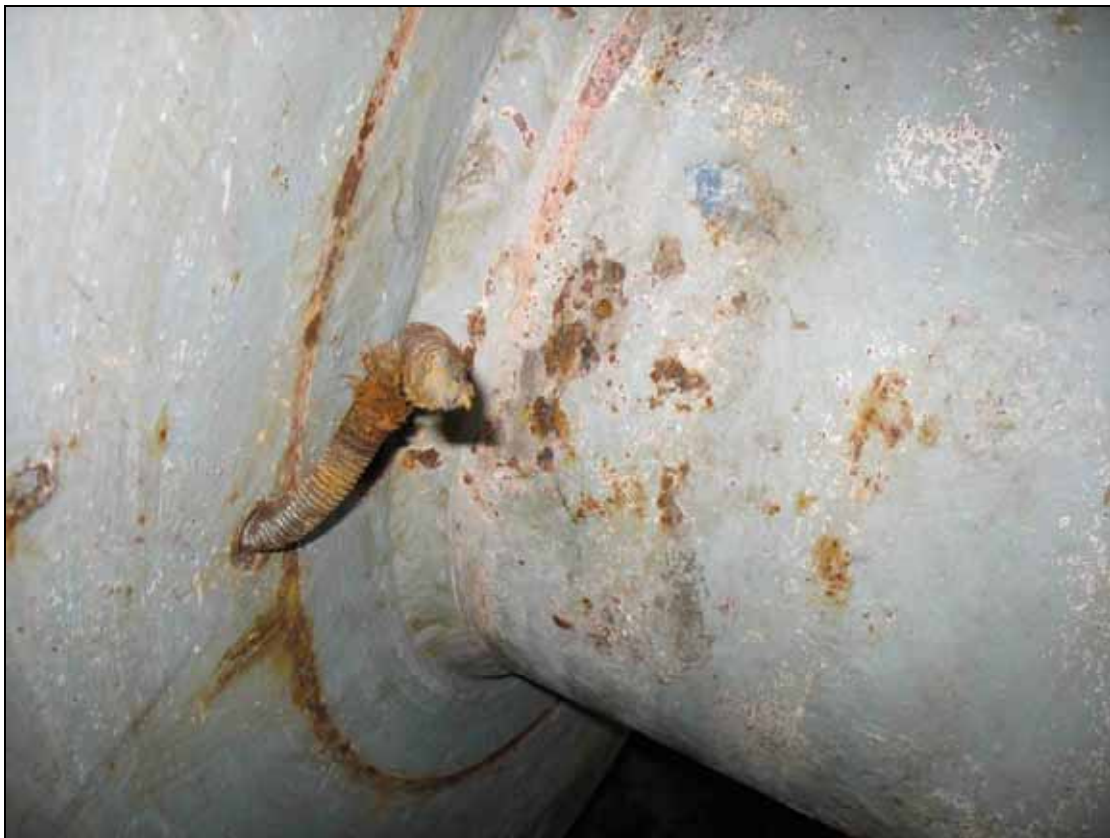
Abbildung 5: Herausgerissener Bolzen zum Halten des Leinenendes auf der Windentrommel

Das Herausreißen der letzten Törns von der Trommel stellte sich als ein im Allgemeinen unbekannter Effekt heraus. Bisher war davon ausgegangen worden, dass sich lediglich der letzte Törn von der Trommel löst und das Ende der Leine dementsprechend einen Wirkkreis von etwa einem Meter hat. Der hier untersuchte Unfall hat insbesondere verdeutlicht, dass es durchaus möglich ist, dass, bei entsprechend kontinuierlich einwirkenden Zugkräften auf eine Winde, mehr als nur ein Törn von der Trommel herausgerissen werden kann. Ein umso größerer Sicherheitsabstand sollte eingehalten werden.

Die Bundesstelle für Seeunfalluntersuchung empfiehlt den **Schiffsführungen**, ihre Besatzungen auf die Gefahr hinzuweisen, dass, bei entsprechend kontinuierlich einwirkenden Zugkräften auf eine Winde, mehr als nur ein Törn von der Trommel herausgerissen werden kann. Ein umso größerer Sicherheitsabstand sollte eingehalten werden.

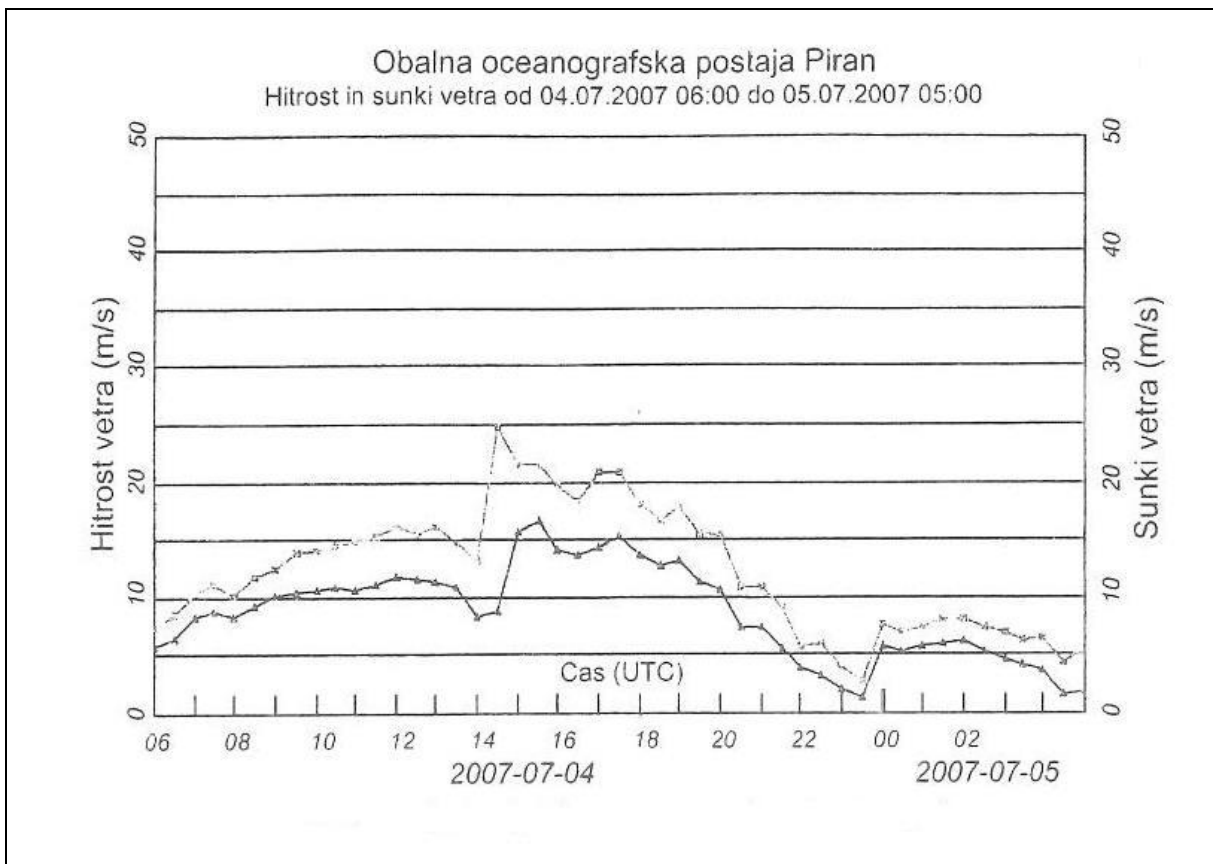
Charakteristisch für die Bora ist, dass sie in wuchtigen Böen weht und urplötzlich einsetzt. Ihre Geschwindigkeit variiert vom leichten Windhauch bis zum Sturm (80-100 km/h). Die kalten Luftmassen, die schwerer sind als die über der See liegenden, stürzen die Berghänge herab und fallen in schräger Richtung wasserfallartig zur See herab. Wird der an und für sich schon starke und böige Wind durch Fallböen verstärkt, wie das an der Adriaküste der Fall ist, können außerordentlich heftige Böen auftreten.⁴

Abbildung 9: Gemessene Windgeschwindigkeiten

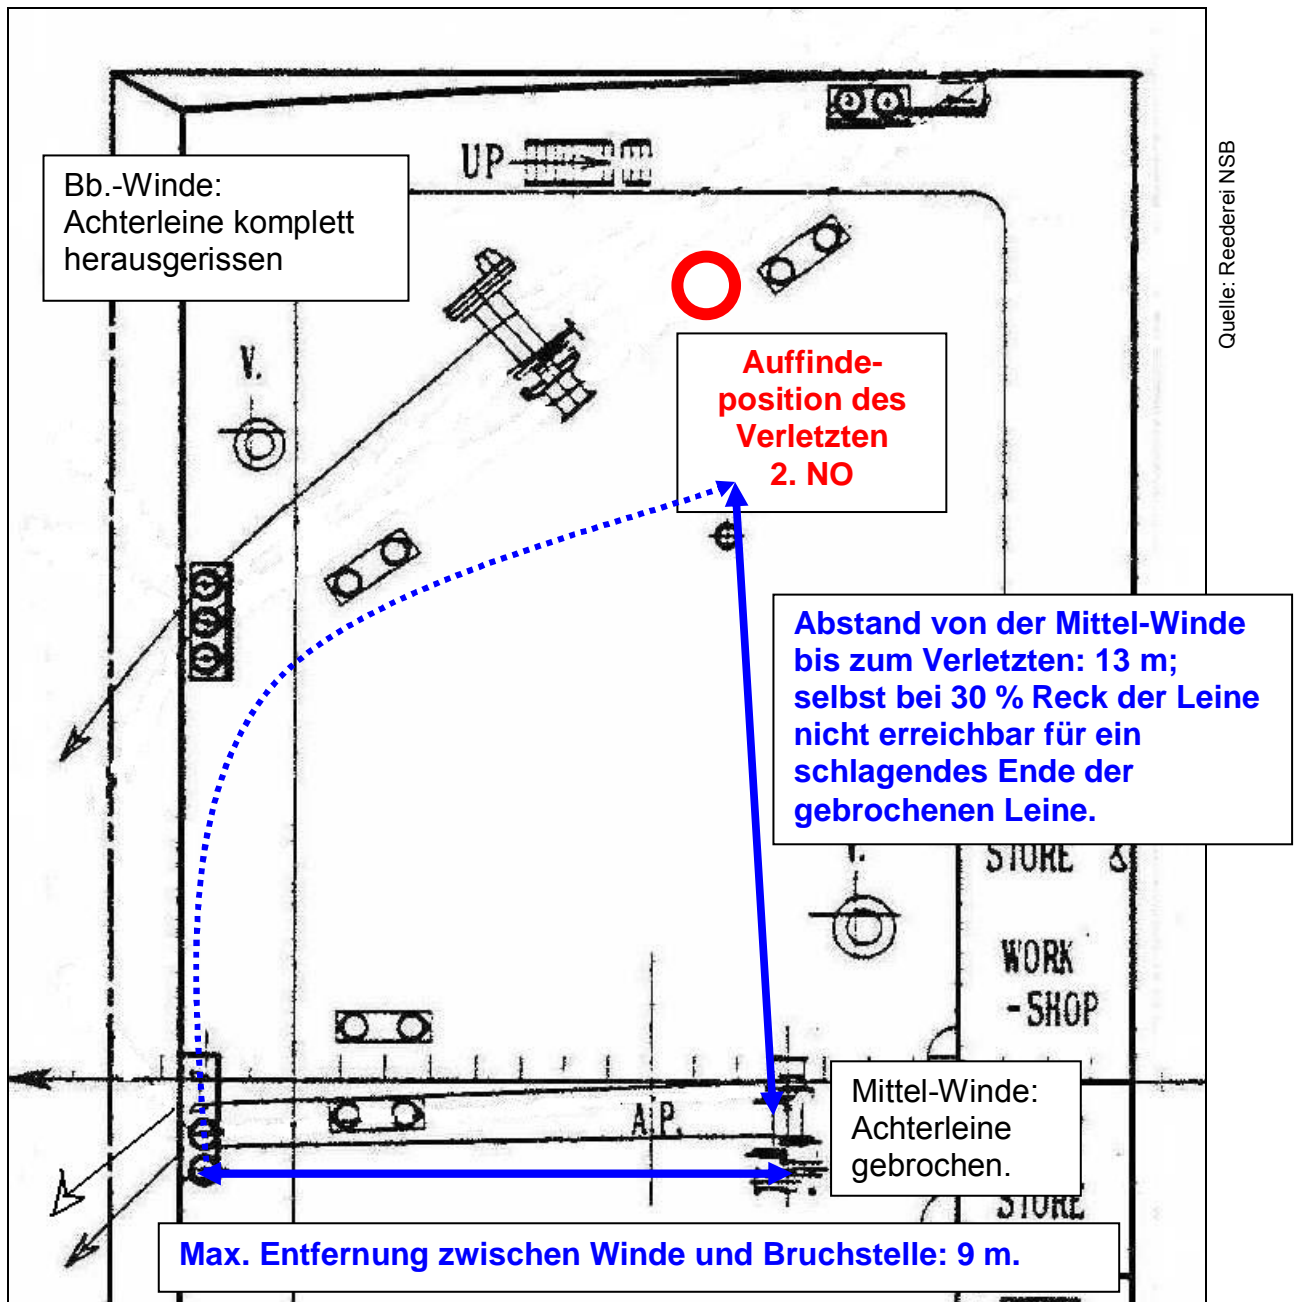
Alle Befragten zeigten unabhängig voneinander dieselbe Position an Deck. Dementsprechend lag der 2. NO etwa 2-3 m entfernt von der Backbordwinde mit dem Kopf in Richtung Poller. Die Entfernung von dieser Position bis zur mittleren Winde betrug etwa 14 m. Sollte die mittlere Leine **an Deck** gerissen sein, konnte sie ihn somit **nicht** erreicht haben. Wenn sie außerhalb der Klüse gebrochen ist, wäre ein Zurückschlagen an Deck sehr unwahrscheinlich.

Abbildung 11: Position des Verletzten

Auf der Grundlage aller bisherigen Untersuchungsergebnisse wird abschließend eingeschätzt, dass sich der 2. NO sehr wahrscheinlich in der Nähe der Backbordwinde befand, als sich von dieser Winde sehr schnell die aufgewickelte Schiffsleine löste und mit einem peitschenartigen Schlag von unten nach oben die rechte Körperhälfte traf. Für diese Verletzungsrichtung spricht, dass der rechte Arm teilweise abgerissen wurde und dass auch die rechte Rumpfseite ein Decollement⁷ erlitt, was nicht geschehen wäre, wenn das Schiffsseil von oben nach unten zunächst auf den Oberarm getroffen wäre.

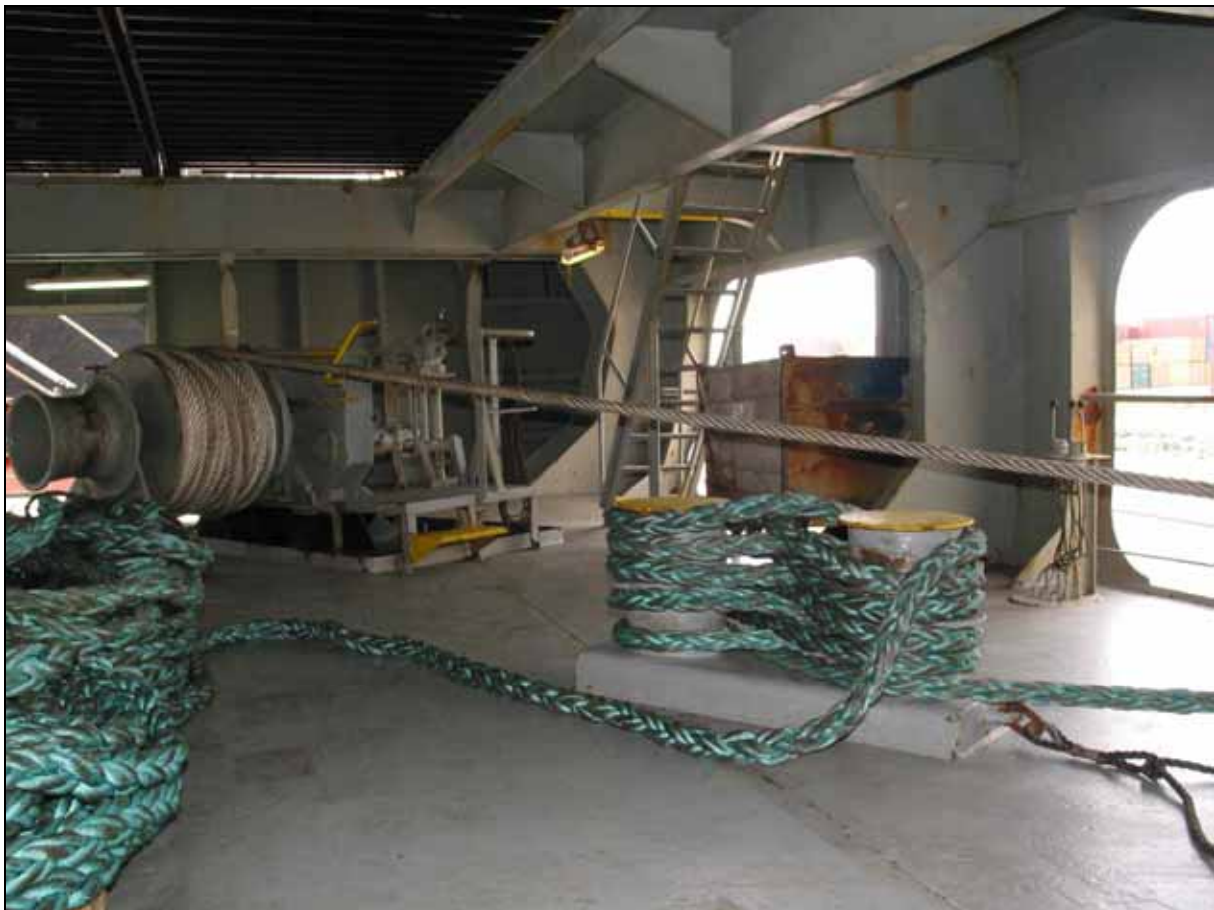
Die Winden sind so konzipiert, dass ihre Kraft geringer ist als die Bruchbelastbarkeit der verwendeten Leine, d.h. die Winde gibt nach, bevor die Leine bricht.

Die Winden verfügen über eine interne Lamellenbremse für den Betrieb und eine äußere Bandbremse für das passive Halten einer Leine.

Abbildung 12: Achtere Backbordwinde mit ausgebrachter Leine als Spring

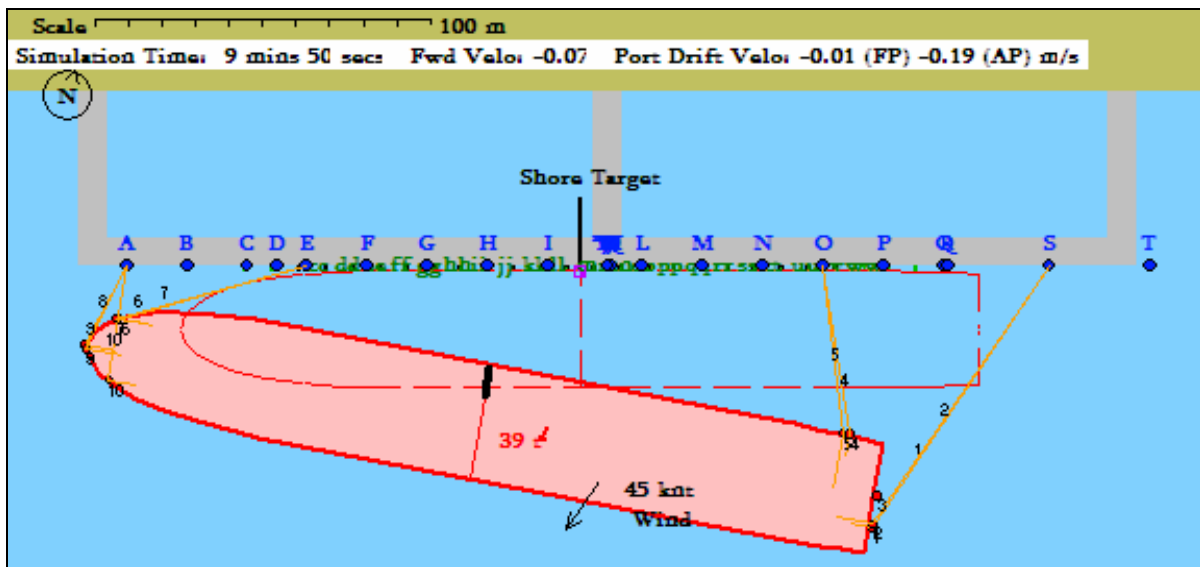
Im Fall 4 wäre die mittlere Achterleine bereits nach 3 bis 4 Minuten gebrochen, und das Schiff wäre sehr schnell von der Pier weggetrieben, insbesondere mit dem Achterschiff.

Diese letzte Simulation zeigt eine sehr große Ähnlichkeit mit der Realität.

Abbildung 17: Simulationsfall 4 nach 10 min Windeinfluss

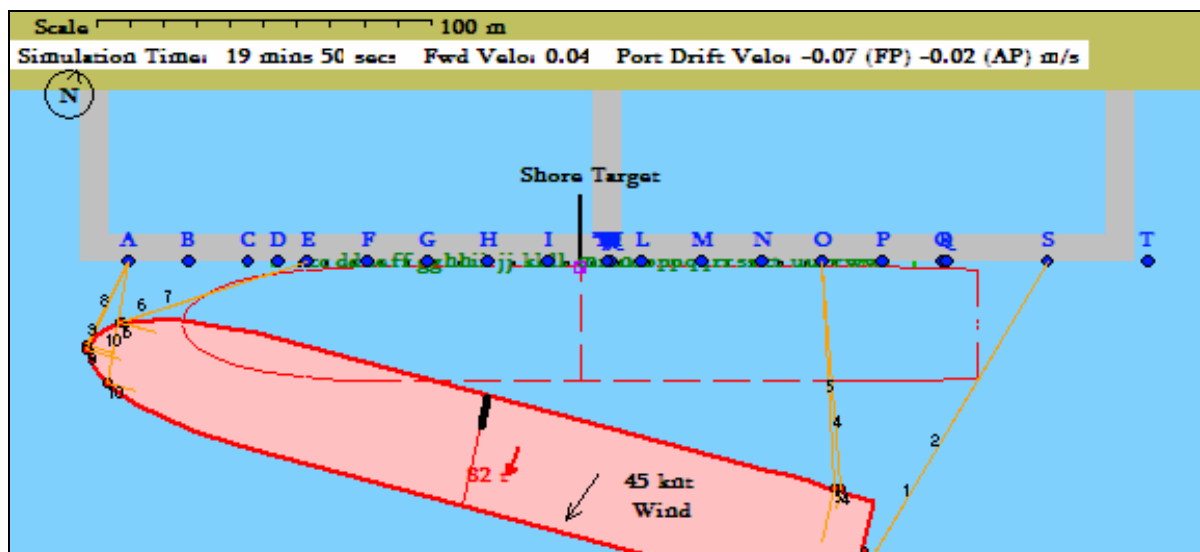
Abbildung 18: Simulationsfall 4 nach 20 min Windeinfluss
