**Untersuchungsbericht 607/07**

**Schwerer Seeunfall**

**Personenunfall auf Schlepper  
BUGSIER 11  
am 17. Dezember 2007  
in Brunsbüttel**

**1. Dezember 2008**

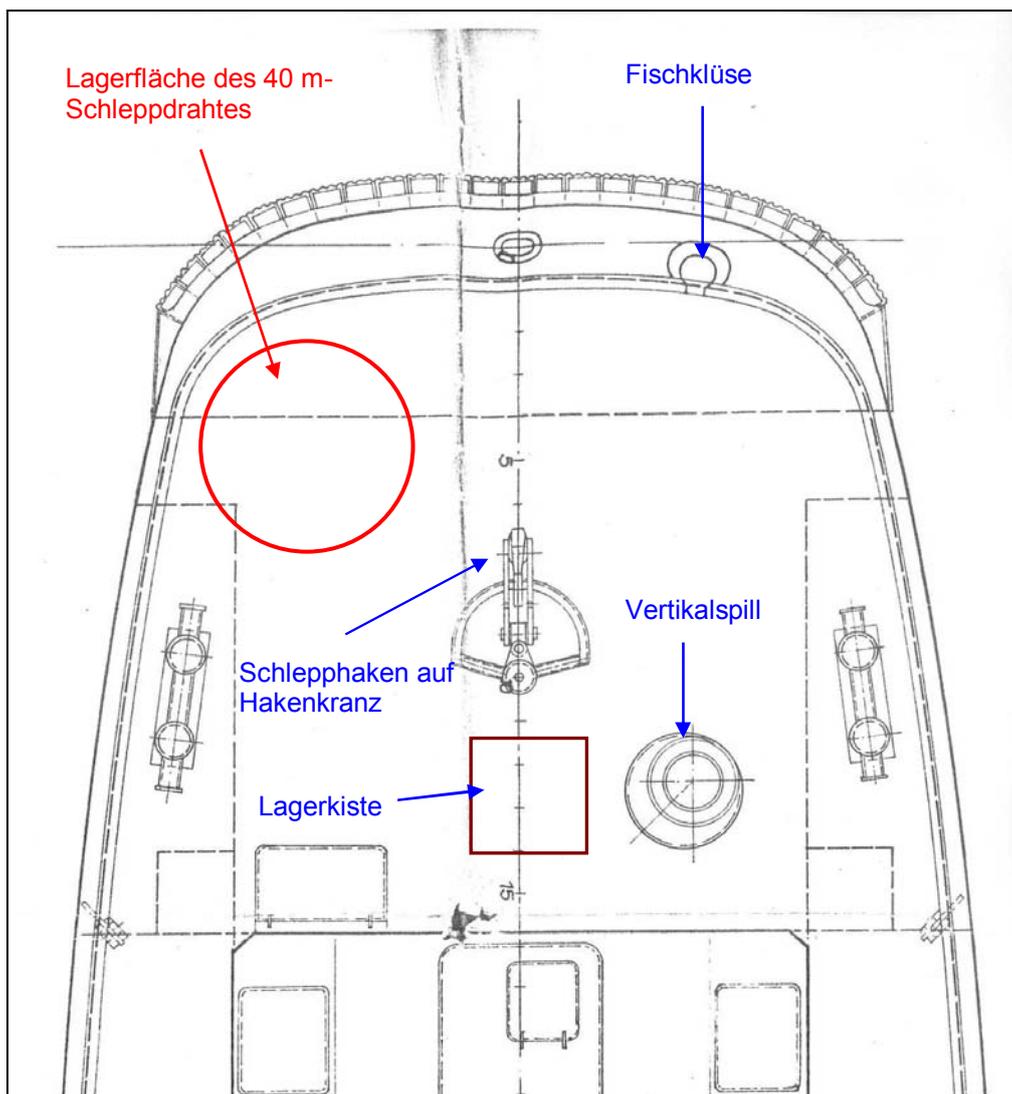
Abbildung 5: BUGSIER 11, Draufsicht Heck

Die Handhabung des Schleppdrahtes wird durch ein an der Backbordseite befindliches Vertikalspill unterstützt. Das Spill steht auf einem kleinen Podest und hat eine Höhe über Deck von ca. 0,94 m. Das Spill dreht nur in Uhrzeigerichtung. Es kann über einen beweglichen Fußschalter betätigt werden. Nach dem Einschalten läuft es eine halbe Umdrehung langsam, dann schaltet es automatisch in eine höhere Geschwindigkeit. Für eine Umdrehung werden ca. 5 s benötigt. Das ergibt eine Geschwindigkeit von ca. 0,41 m/s.

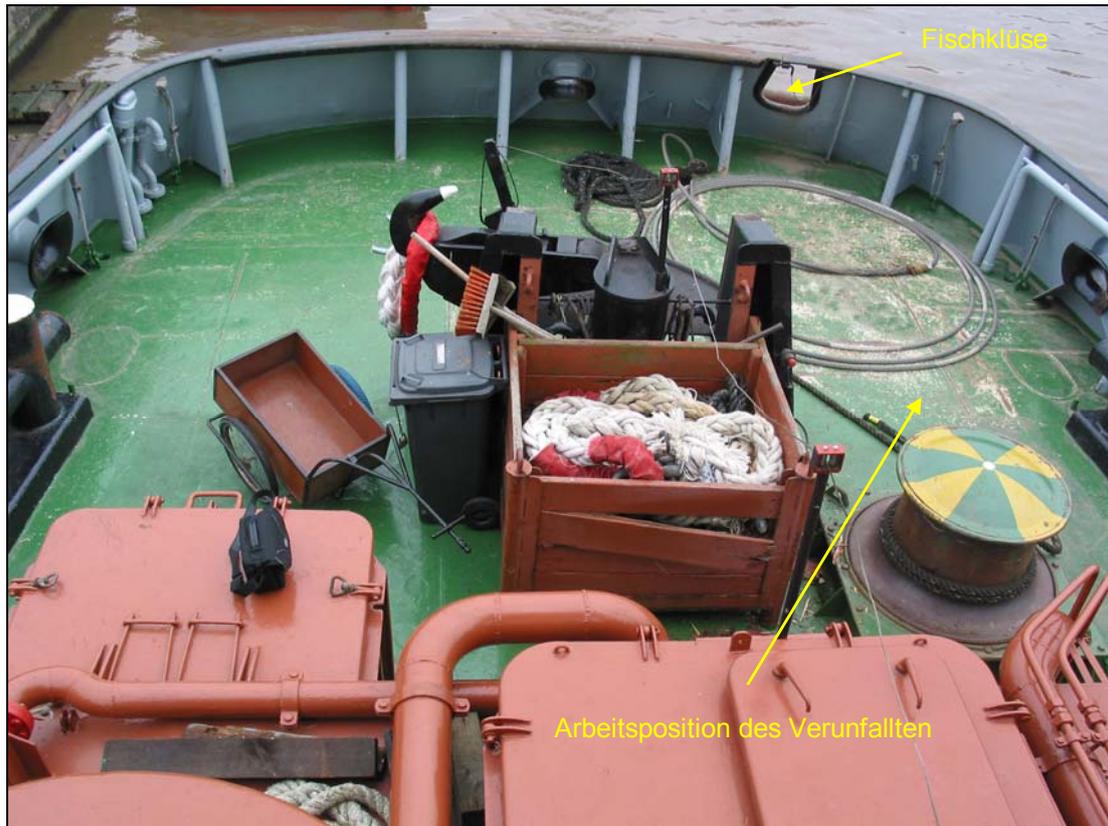
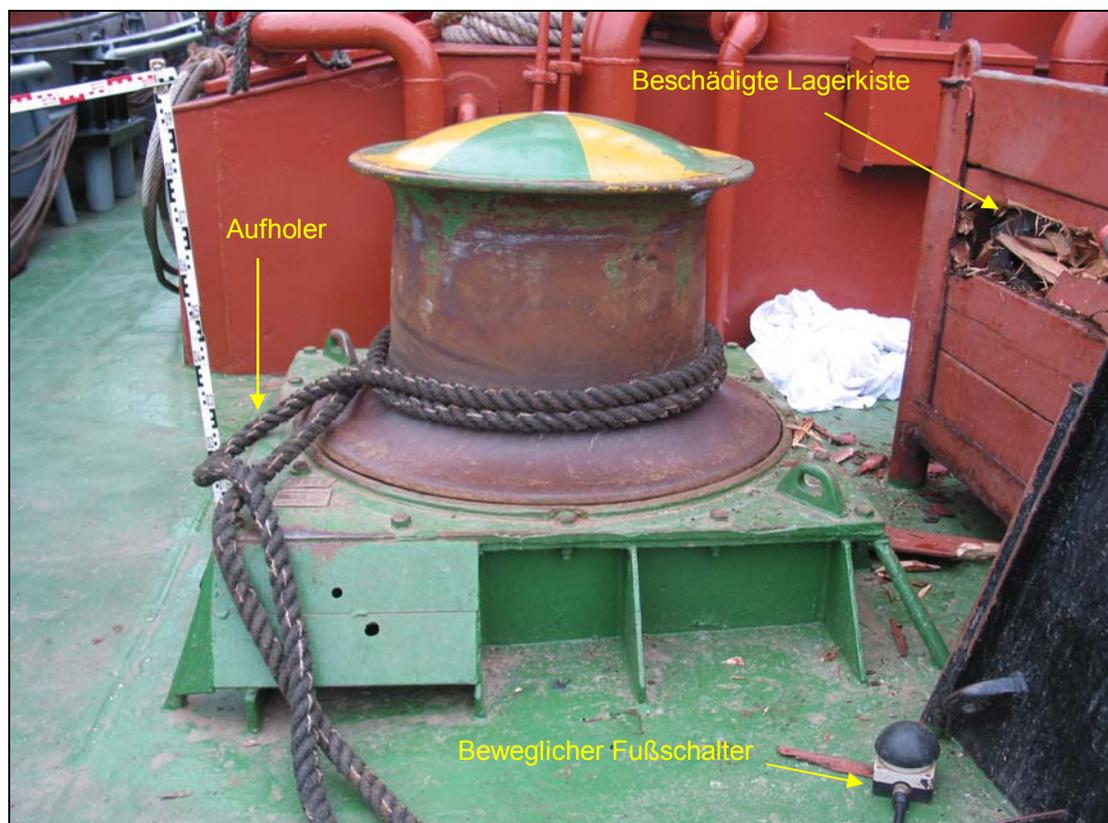
An der BUGSIER 11 entstand durch den Unfall nur ein Schaden an der hinter dem Schlepphaken befindlichen Lagerkiste. Der ausrauschende Draht hatte hier mehrere Bretter zerstört (Abbildungen 6 und 7).

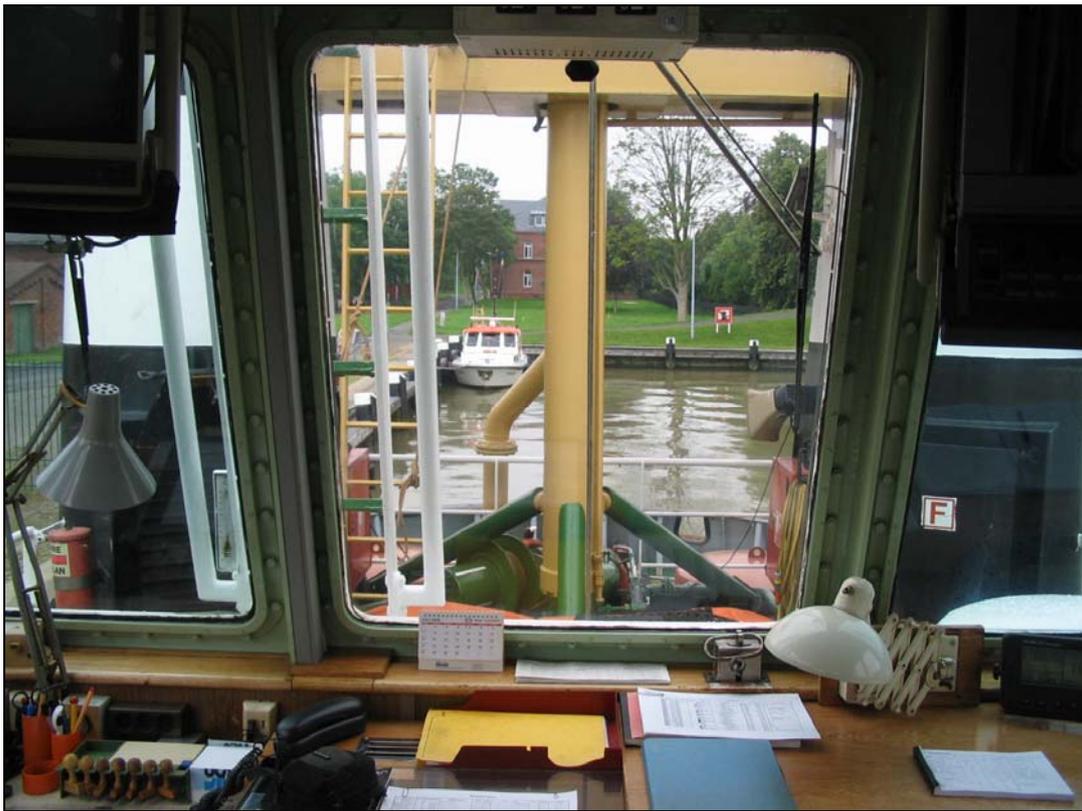
Seine direkte Sicht nach achtern wird durch die zwei Schornsteine und den achteren Mast mit dem Feuerlöschurm eingeschränkt (Abbildungen 3 und 9).

Abbildung 9: Sichtfeld des Schlepperführers nach achtern, Einschränkung der Sicht durch Schornsteine und achteren Mast; oben links der Monitor

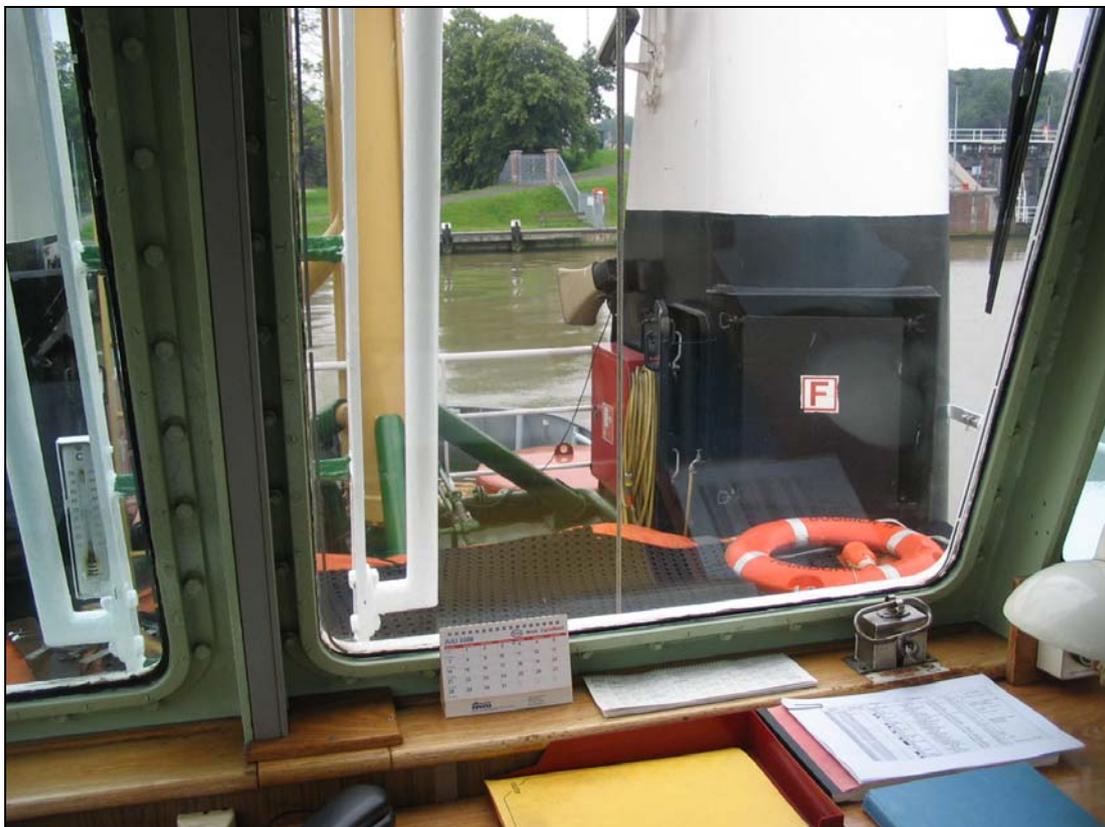
Abbildung 10: Sichtfeld des Schlepperführers nach achtern, wenn er von der Steuerposition einen Schritt nach Steuerbord macht

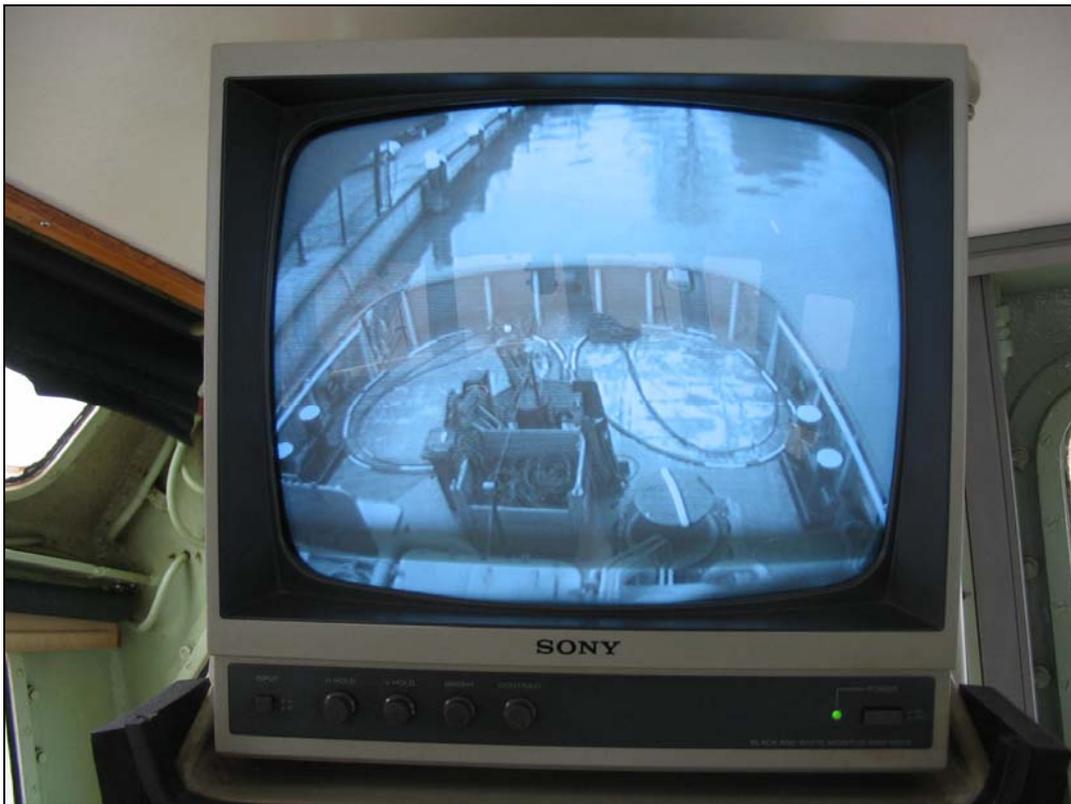
Zur Verbesserung der Sicht auf das Achterschiff ist auf der Innenseite des Backbord-Schornsteins eine Kamera angebracht, deren Bild über Kabel auf einen Monitor auf der Brücke übertragen wird. Das dargestellte Bild ermöglicht einen Überblick über das Achterschiff der BUGSIER 11 (Abbildung 11). Der Monitor besitzt eine Bildschirmdiagonale von 28 cm und ist in einem Abstand von 160 cm zum Schlepperführer angebracht. Eine Kontrolle der Arbeitsabläufe auf dem Achterschiff ist dadurch nur grob möglich. Die Sicht auf die achtere Manöverstation eines Seeschiffes erlaubt die Kamera aufgrund fehlender Schwenkbarkeit nicht.

Abbildung 11: Nahaufnahme des Monitorbildes des Achterschiffes der BUGSIER 11

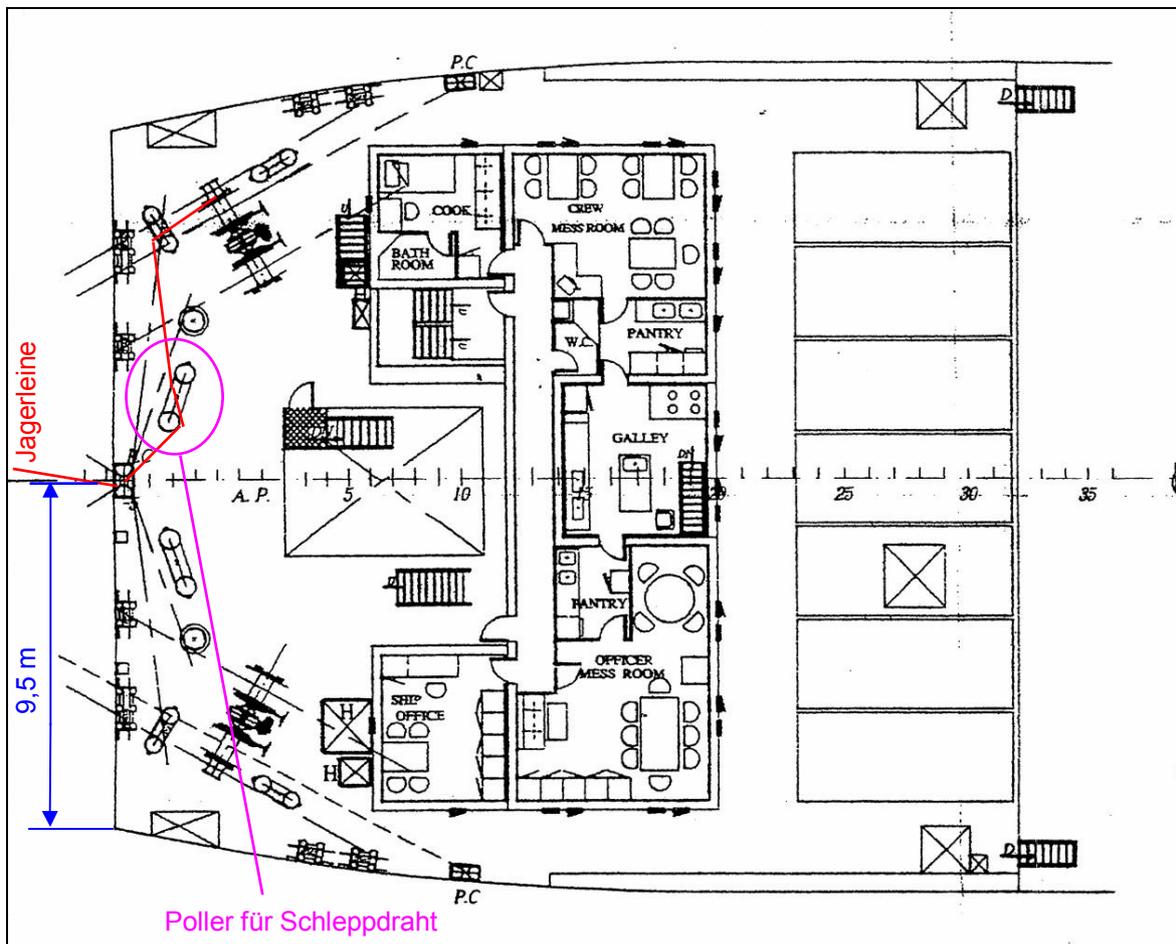
Zur Handhabung der Jagerleine wurde der Spillkopf der Backbordwinde eingesetzt. Die Jagerleine wurde dabei über zwei Poller umgelenkt. Die Jagerleine wurde von unten kommend auf den Spillkopf gelegt, da sie sonst nicht über den Doppelpoller vor der Winde hätte umgelenkt werden können.

Der Doppelpoller auf der Backbordseite besaß in Richtung Mittelklüse kein Auge, an dem ein Tauwerks- oder Kettenstopper hätte befestigt werden können. Auch der zweite zur Umlenkung genutzte Doppelpoller war nur an seiner nach außen weisenden Seite mit einem Auge ausgestattet. Damit war ein Abstoppen der Jagerleine nicht ohne weiteres möglich.

Abbildung 12: Ansicht Poop-Deck SENANUR CEBI; Führung der Jagerleine

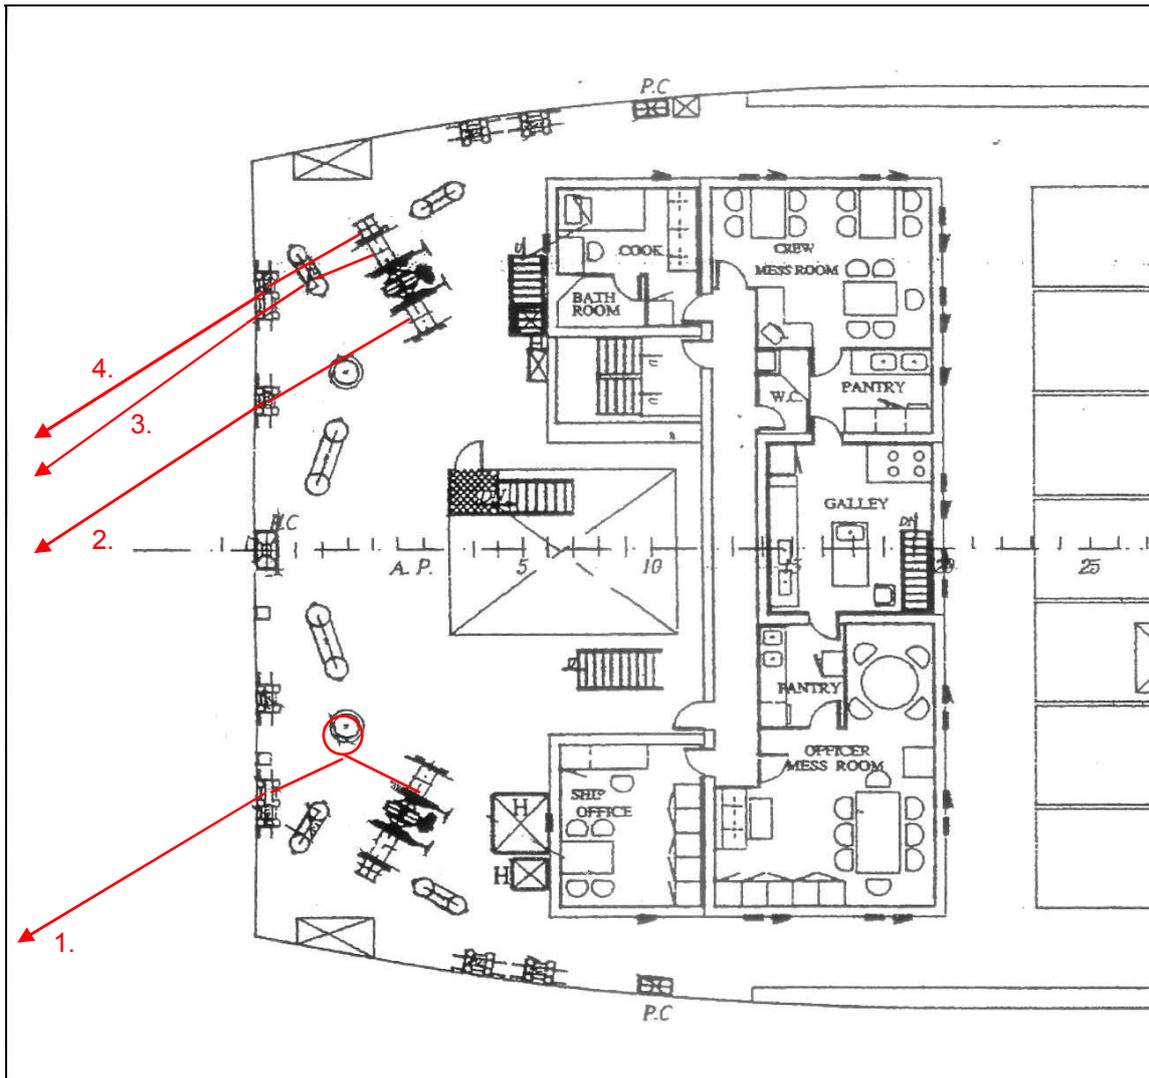
Abbildung 13: Achterleinen zum Zeitpunkt der Untersuchung an Bord<sup>12</sup>, Nummerierung in der Reihenfolge des Ausbringens

<sup>12</sup> Während der Untersuchung an Bord des Seeschiffes stellte sich die Situation achtern folgendermaßen dar: Von der Steuerbordseite führte eine Achterleine (1) von der Windentrommel auf die Pier, von der Backbordseite kamen zwei Achterleinen von den Windentrommeln (2 und 3), eine weitere Leine lag auf dem Spillkopf (4).
