Bundesstelle für Seeunfalluntersuchung
Federal Bureau of Maritime Casualty Investigation
Bundesoberbehörde im Geschäftsbereich des Bundesministeriums
für Verkehr, Bau und Stadtentwicklung

Untersuchungsbericht 101/06

Sehr schwerer Seeunfall

**Tödlicher Unfall an Bord des
FMS JAN MARIA
am 13. März 2006
ca. 150 sm westlich von Irland**

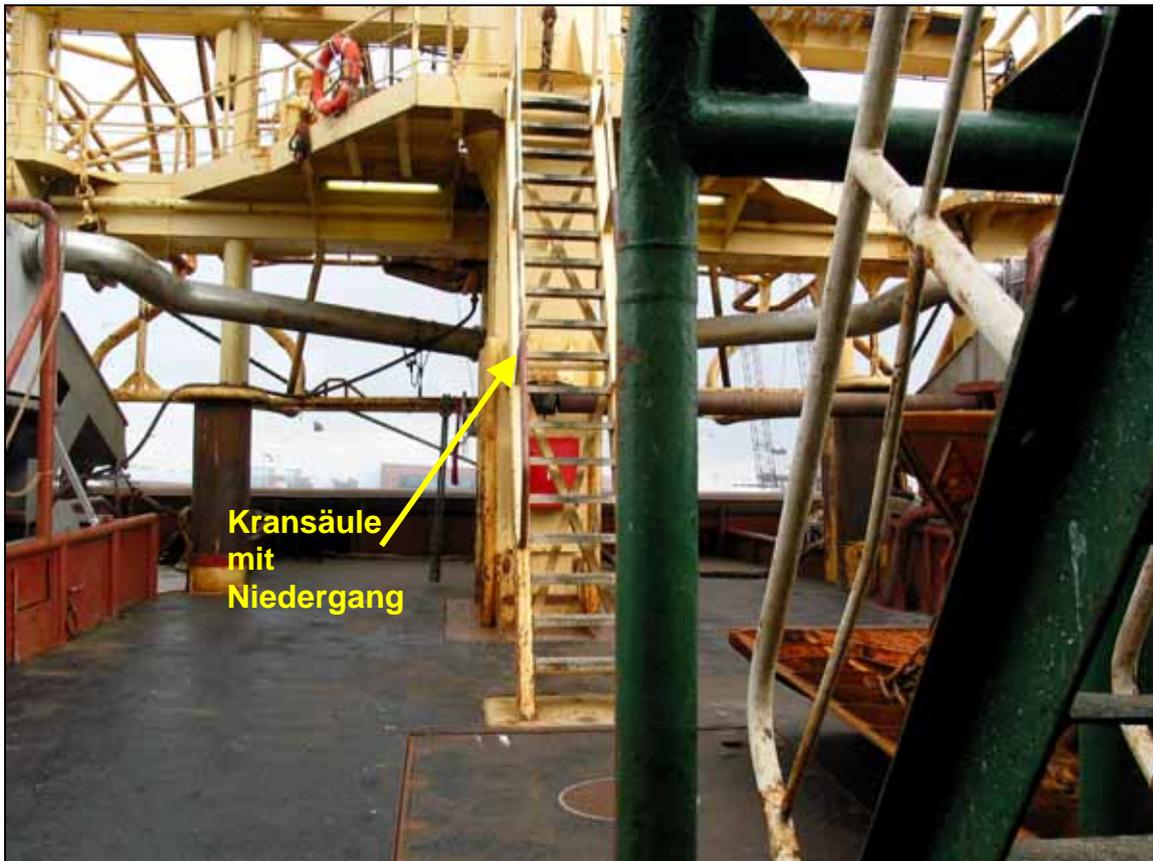
Abbildung 6: Blick von der Vorkante des Fangdecks nach achtern⁸

⁸ Anm.: Die unfallrelevante Umlenkrolle befindet sich im toten Winkel hinter der Kransäule.

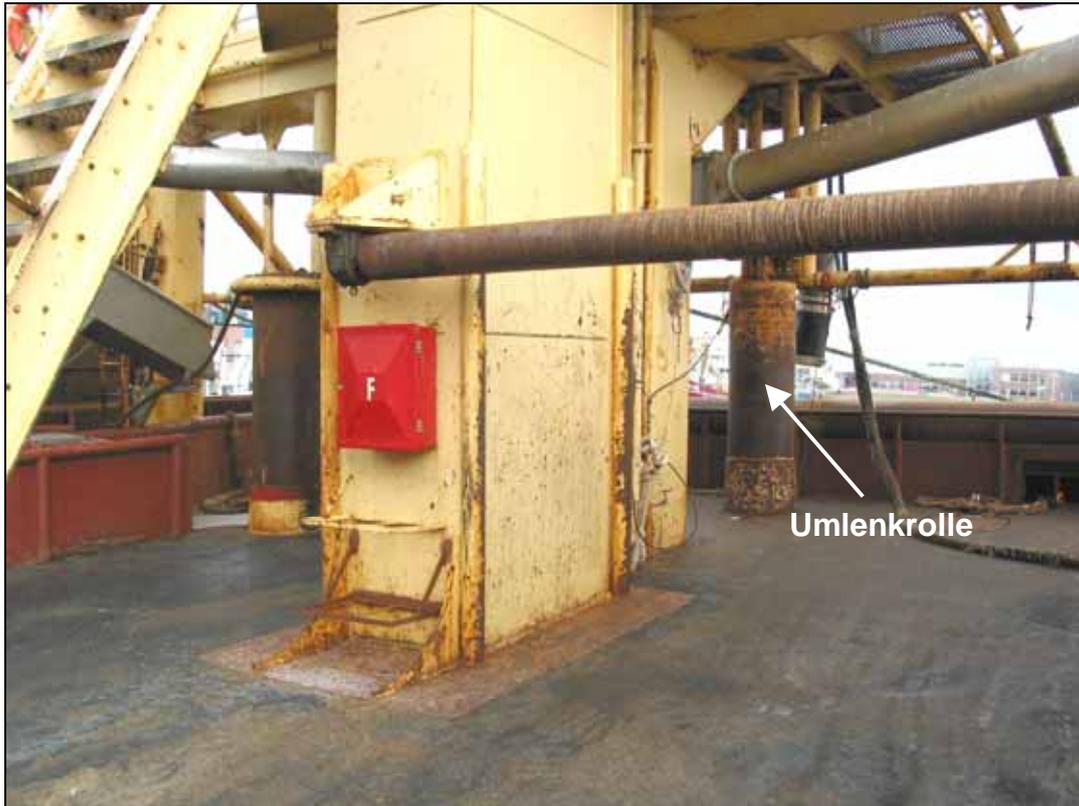
Abbildung 7: Blick auf die Umlenkrolle

Mittschiffs, unmittelbar vor der Achterkante des Schiffes, befindet sich die unfallrelevante vertikale Umlenkrolle, die einen Durchmesser von 0,6 Metern aufweist (Abb. 7 und 8). Der Abstand zwischen dem achteren Schanzkleid und der Umlenkrolle beträgt ebenfalls 0,6 Meter. Die Abbildungen 5, 6 und 10 verdeutlichen, dass die Dimensionen der Kransäule einen relativ großen toten Winkel erzeugen, sodass der Nahbereich der Umlenkrolle weder vom Windenfahrstand auf der Brücke noch vom Plattformniedergang aus eingesehen werden kann.

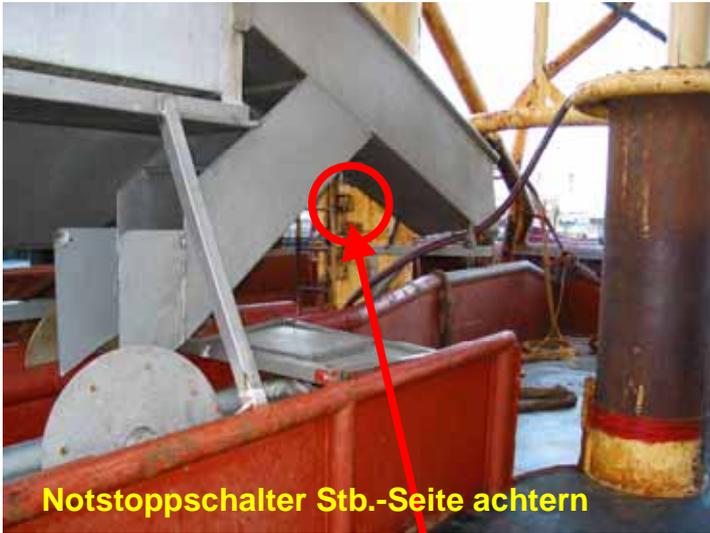
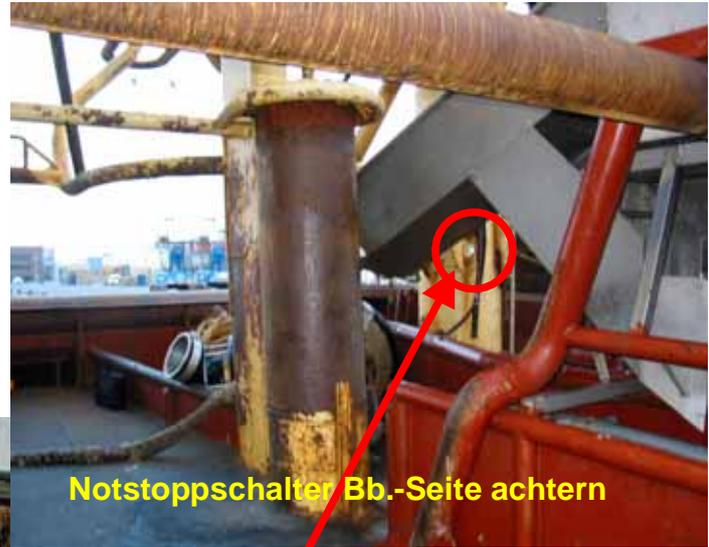
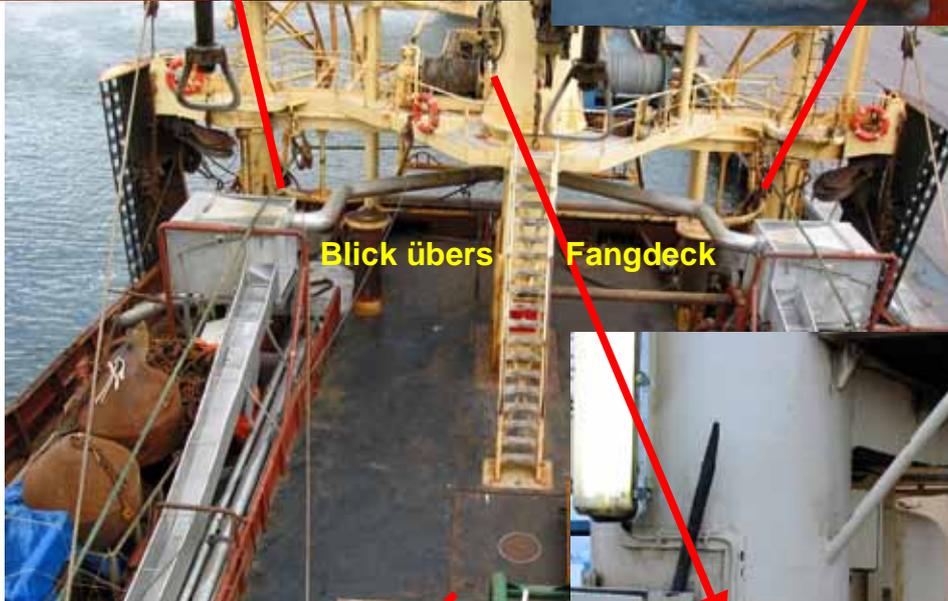
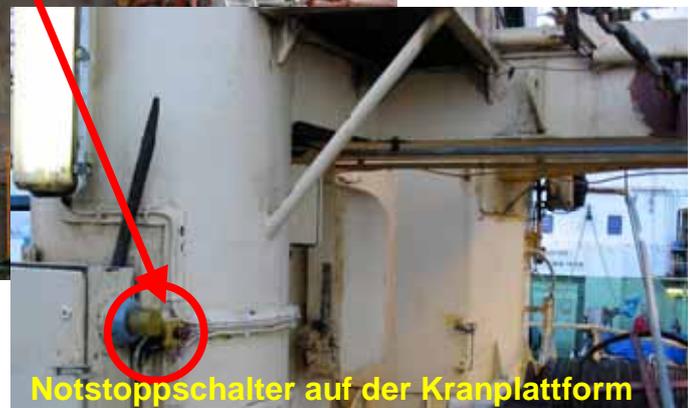
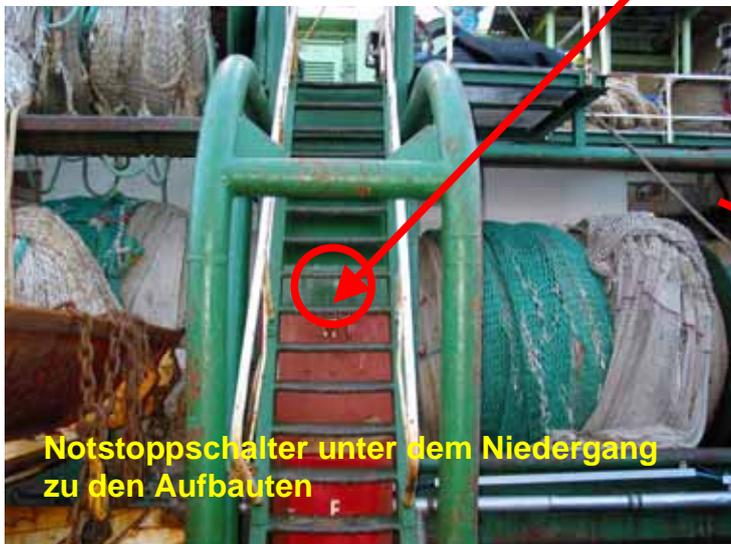
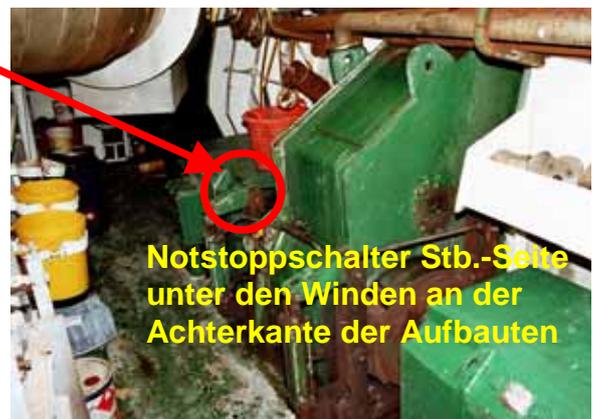
Abbildung 19 : Darstellung der Notstoppschalter auf dem Fangdeck

Die folgende Darstellung der Notstoppschalter verdeutlicht, wie schwierig es ist, diese zu finden.

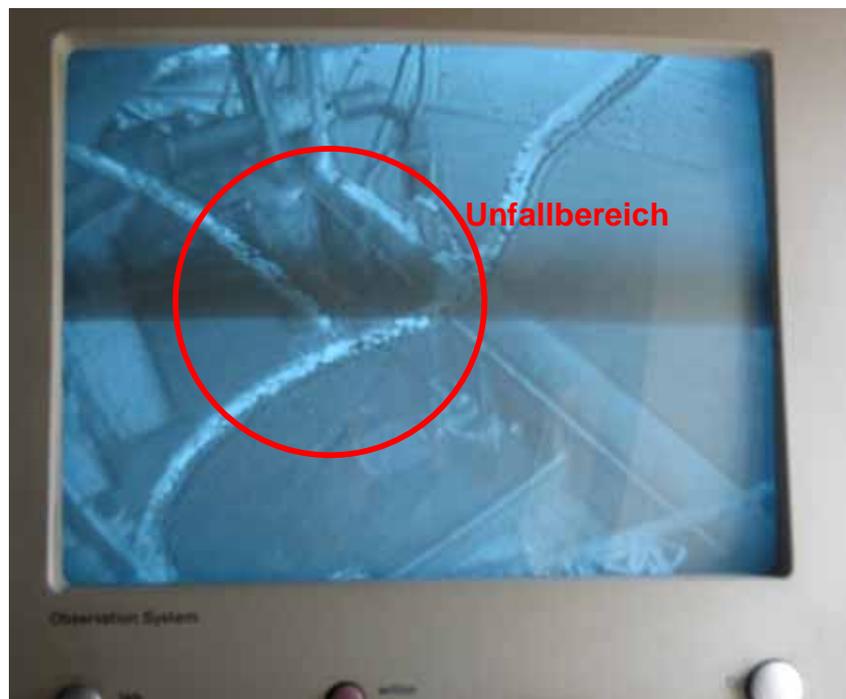
Abbildung 20 : Zusätzlicher s/w-Monitor auf der Brücke zur Darstellung des uneinsehbaren Bereichs auf dem Fangdeck

Auf der Brücke fanden sich, links und rechts oberhalb vom auf das Fangdeck gerichteten Windenfahrstandes, auf Regalbrettern jeweils ein Monitor. Der rechte Monitor zeigte auf Knopfdruck drei unterschiedliche Kamerabilder, die jeweils auf Winden ausgerichtet waren, der linke Monitor zeigte ein nicht veränderbares Kamerabild, nämlich das der achtern backbord montierten Kamera.

Bei diesem Bild handelte es sich um eine schwarz-weiß Darstellung. Die Übertragung war in unregelmäßigen aber relativ kurz aufeinander folgenden Abständen gestört (vermutlich durch die Eigenschwingungen der Kamera). Im Übrigen erschien es grundsätzlich undeutlich und verschwommen. Die Übertragung der zweiten installierten Kamera war nicht sichtbar zu machen. Es bedarf einer genauen und vor allem längeren Beobachtung des Monitors, um bspw. eine Person in dem beobachteten Bereich zu erkennen, insbesondere bei nächtlichen Sichtbedingungen.
