Summarischer
Untersuchungsbericht 172/07

Sehr schwerer Seeunfall

Personenunfall mit Todesfolge
NW-lich der Azoren
an Bord des TMS SEACOD
am 27. April 2007

1. Februar 2008

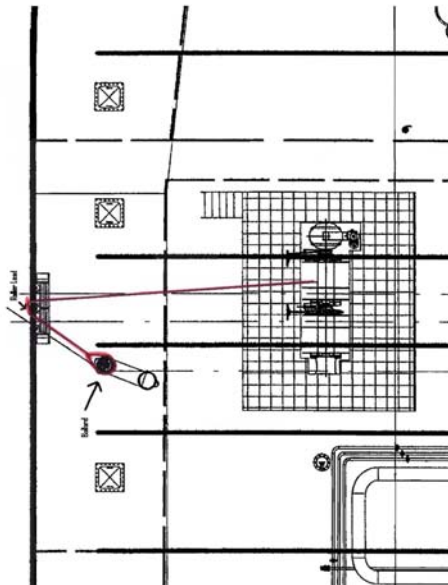
Abbildung 3: Vorgesehene Durchführung

Die beiden Besatzungsmitglieder begannen mit der Vorbereitung der Leine. Der normale Vorgang würde darin bestehen, mit der Spring von der Winde durch die Panamaklüse und dann zurück zum Poller zu gehen, das Auge überzuwerfen und die Leine tight zu holen (s. Abb. 3). Gegen 10:50 Uhr waren sie an der Bb.-Seite der Springwinde für die Durchführung dieser Arbeit Regen und überkommender Gischt ausgesetzt.

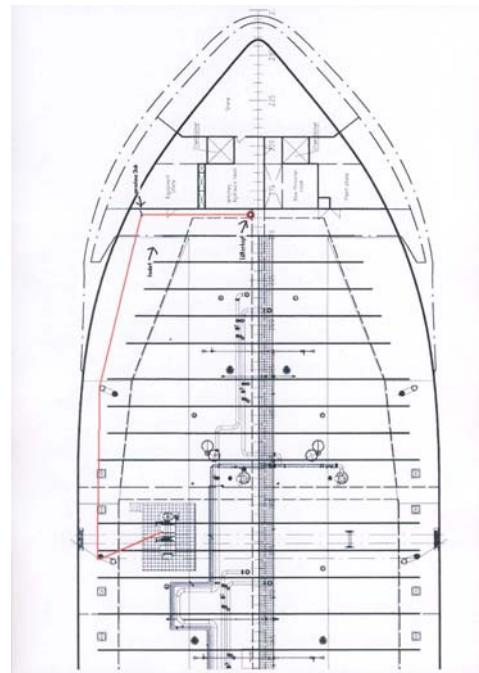
Abbildung 4: Aufbau der Hilfskonstruktion

Als sie die Arbeit wegen der widrigen Verhältnisse abbrechen wollten, schlug der Vollmatrose eine andere Stelle für die Durchführung vor. Hierzu sollte das Auge der Spring um einen Ventilatorkopf hinter der Back mittschiffs im geschützten Bereich gelegt werden (s. Abb. 4). Der Leichtmatrose erhob Einspruch gegen diese Vorgehensweise, aber der Vollmatrose begann mit der Umsetzung dieses Plans. Um die Spring so tight wie nötig zu bekommen, legte er sie um einen Königsroller herum und führte sie an einem weiteren Poller mit aufgesetztem Königsroller an Bb.-Seite nach vorne bis zur Treppe. Dann führte er die Spring durch einen Stropp, der an einer Leitersprosse Achterkante Back befestigt war, und lenkte sie mit dieser

Auslöser des Unfalls war die nicht sachgerechte Hilfskonstruktion zum Betakeln eines Spleißes an der Vorspring. Durch die Umlenkung der Spring von ca. 90° mit Hilfe eines Stropps ist ein hoher Reibungsverlust entstanden, der die Kräfte etwa im Verhältnis 15:1 vor und hinter dem Stropp verteilte. Das führte zum Brechen der Leitersprosse und möglicherweise auch des Stropps. Dabei wurde der Verunfallte durch die zurückschnellende tight geholte Atlas-Leine getroffen und auf das Hauptdeck bzw. einen Decksstringer geschleudert und tödlich verletzt.

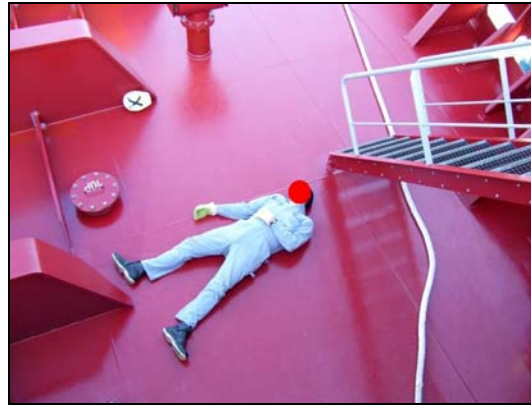
Abbildung 5: Fundort des Verunfallten

Hilfskonstruktion in einem rechten Winkel zum Lüfterkopf um (s. Abb. 6 - 9). Gegen 11:00 Uhr wurde die Leine von dem Leichtmatrosen im Auftrag des Vollmatrosen ticht geholt. Als der Leichtmatrose die Bremse der Festmacherwinde festgestellt hatte, schiftete er die Winde aus und hörte dabei einen Knall. Er konnte anfangs nichts Besonderes erkennen und begab sich nach vorne. Dort fand er den Vollmatrosen auf Deck liegend vor (s. Abb. 5). Auch der Bootsmann hörte den Knall und eilte umgehend dorthin. Von seinem Arbeitsplatz in der Werkstatt konnte er den Unfall nicht beobachten.

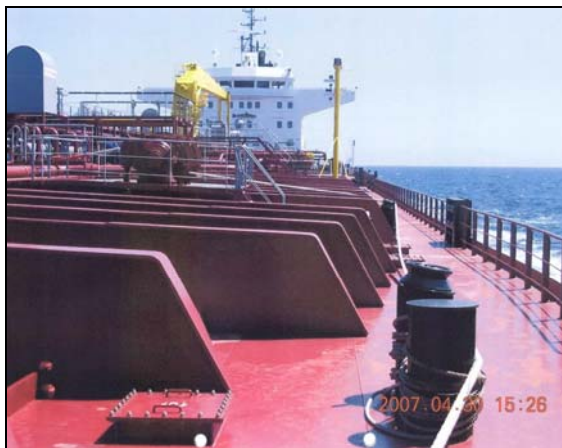
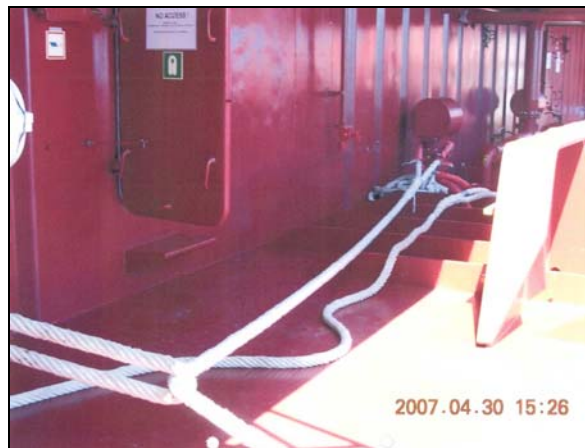
Abbildung 6: Umlenkung über Königsroller und Poller Abbildung 7: Umlenkung mit Stropp um 90°

Während des Unfalls brach die Leitersprosse durch die in der tight gehaltenen Spring gespeicherte kinetische Energie. An dieser Stelle wurde die Springleine um 90° umgelenkt. Die gebrochene Leitersprosse zeigte nach Aussagen von Besatzungsmitgliedern nach oben und war nach außen hin verbogen. Warum sich zu diesem Zeitpunkt der Verunfallte in der Nähe an der vorderen Rettungsinsel aufhielt, ist nicht bekannt.

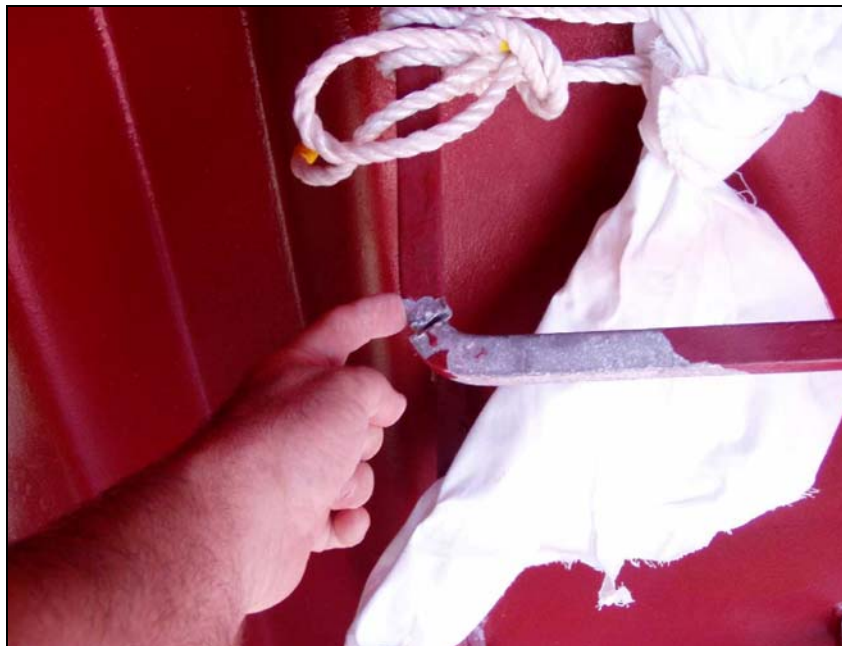
Abbildung 9: Gebrochene Leitersprosse

Es wurde festgestellt, dass die Leitersprosse gebrochen war. Dies hat wahrscheinlich dazu geführt, dass die Leine zurückgeschlagen ist und der Vollmatrose am linken Arm und an der linken Seite seines Kopfes getroffen hat. Aufgrund der Stelle, an der er gefunden wurde, ist zu schließen, dass er neben dem Stopp an der Treppe Achterkante Back gestanden haben könnte, als die Sprosse brach.

Obwohl niemand beobachtete, wie sich der Vollmatrose verletzte, scheint es wahrscheinlich, dass die Leitersprosse nachgab und die in der Spring gespeicherte Energie freisetzte. Es wird davon ausgegangen, dass entweder der an der Leitersprosse festgemachte Stopp oder die Spring den Körper des Vollmatrosen traf und seinen Körper an Deck bzw. auf einen Decksstringer schleuderte.

Um zukünftig solche Unfälle zu vermeiden, hat die Reederei sich entschieden, den Gebrauch von Festmacherwinden für die Wartung von „Atlas Leinen“ zu untersagen. Das Tightholen von Festmacherleinen mit anderem als Festmachereinrichtungen ist strikt verboten.

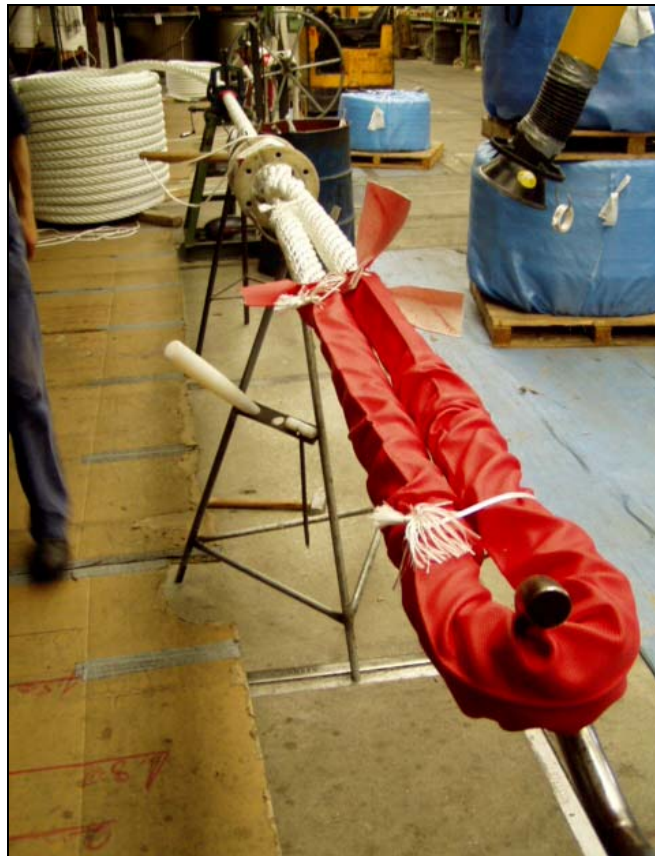
Abbildung 10: Betakelung beim Hersteller

Das Atlas-Seil wurde von den Drahtseilwerken in Bremerhaven hergestellt und von der Hamburger Firma Walter Hering Hanf- und Drahtseile ausgeliefert. Herstellerseitig werden die Spleiße der Augenenden mit einer Takelanlage bekleidet. Dafür wird das Seil unter Zug gesetzt (s. Abb. 10). Die Betakelung dient allein der besseren Handhabung und ist hilfreich beim Einhieven, um ein mögliches Verhaken an Kanten zu verhindern. Für diese Arbeit gibt es keine Wartungsanweisung. Beim Ersetzen der Betakelung an Bord wird auf herkömmliche Seemannschaft vertraut. Dort müsste eine Kleidkeule verwendet und das Atlas-Seil auf kurzem Weg durchgesetzt werden.

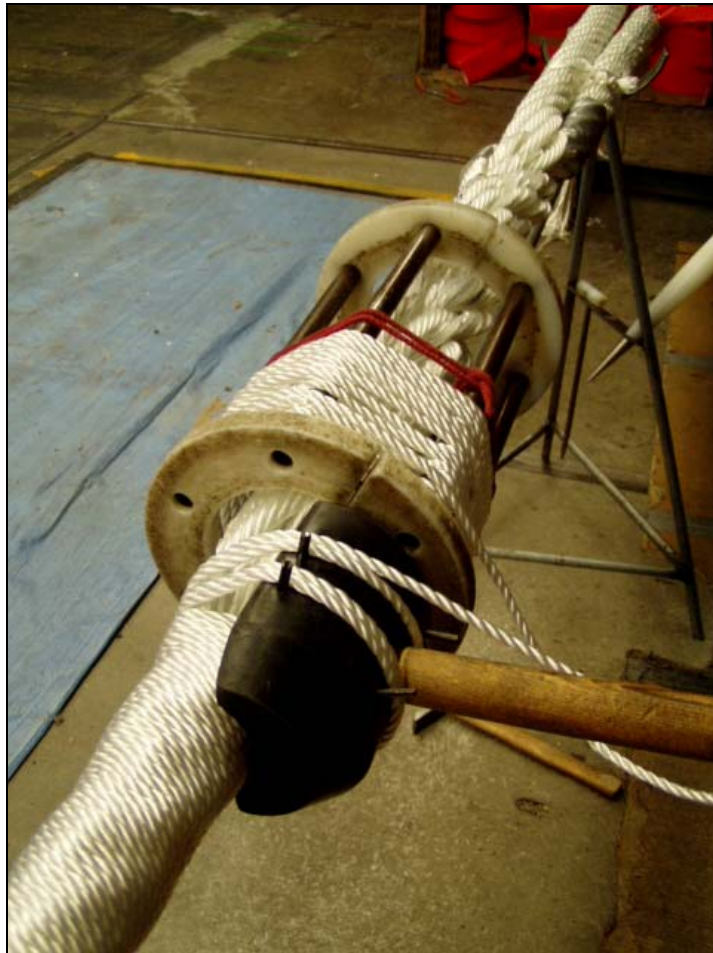
Abbildung 11: Betakelungsanlage Hersteller

Hersteller diese Arbeit mit einer Betakelungsanlage durchgeführt wird (s. Abb. 11), ist an Bord lediglich eine Kleidkeule vorgesehen. Insofern bestanden auch keine grundsätzlichen Bedenken, besondere Sicherheitsvorkehrungen zu treffen, z.B. in Form einer zusätzlichen Aufsicht. Eine derartige, wie die hier gewählte Hilfskonstruktion war von den Aufsichtspersonen (Bootsmann, Offiziere) jedoch nicht vorhersehbar. Die beauftragten Personen hatten das Vertrauen der Vorgesetzten, um das Betakeln selbstständig durchführen zu können. Dafür war das Tightholen der Vorspring mit einer Winde erforderlich, damit die Betakelung hält. Der verunfallte Vollmatrose galt als erfahren und ist bei seinem letzten Zeugnis in allen Belangen mit gut beurteilt worden.
