Untersuchungsbericht 215/07

**Sehr schwerer Seeunfall**

**Tod von zwei Besatzungsmitgliedern beim  
Absturz des Rettungsbootes  
des MS FOREST-1  
während eines Rettungsbootsmanövers  
am 16. Mai 2007 in Emden**

16. Juni 2008

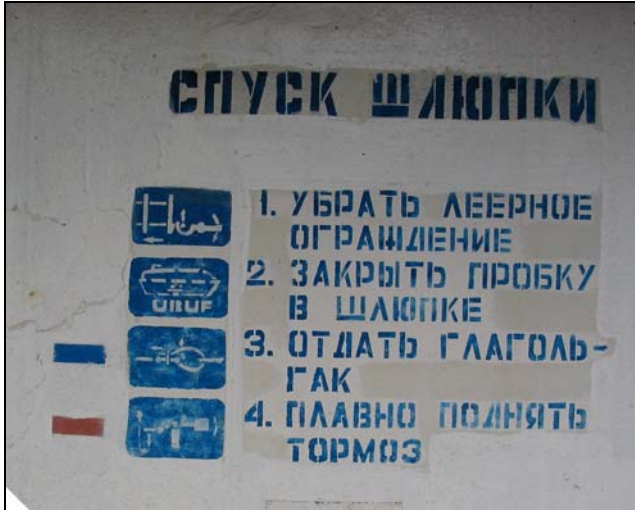
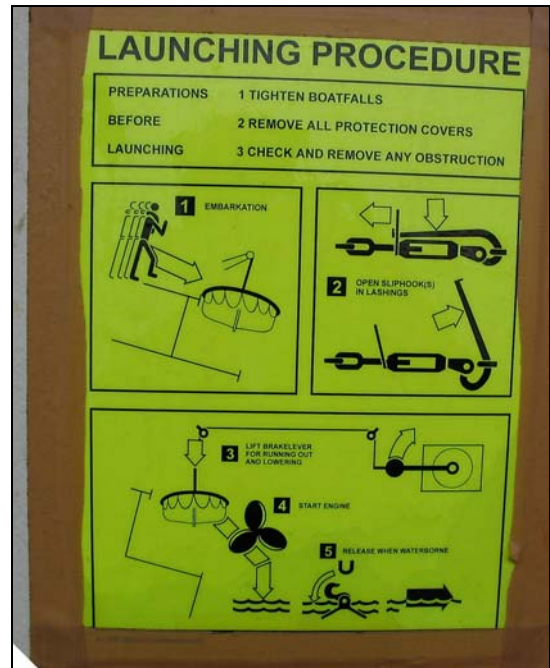
Abbildung 3: Beschreibung des Ausbringens in russischer und englischer Sprache am Bootsdeck

Kurze Beschreibungen in russischer und englischer Sprache, Zeichnungen und Piktogramme zur Handhabung der Verzurrungen, der Davitanlage und der Winde befanden sich an den Wänden der Aufbauten im Bereich des Bootsdecks (Abb. 3).

Die sich aus SOLAS Kapitel III Regel 9 ergebenden Anforderungen an Bedienungsanleitungen wurden in Bezug auf die Davitanlage durch die im Bereich des Bootsdecks befindlichen Piktogramme und Texte erfüllt. Völlig unzureichend war die Kennzeichnung im Rettungsboot. Hier gab es weder Hinweise zur Handhabung noch Warnungen. Es ist unverständlich, warum dieser Umstand bei Besichtigungen nicht auffiel und nicht bemängelt wurde.

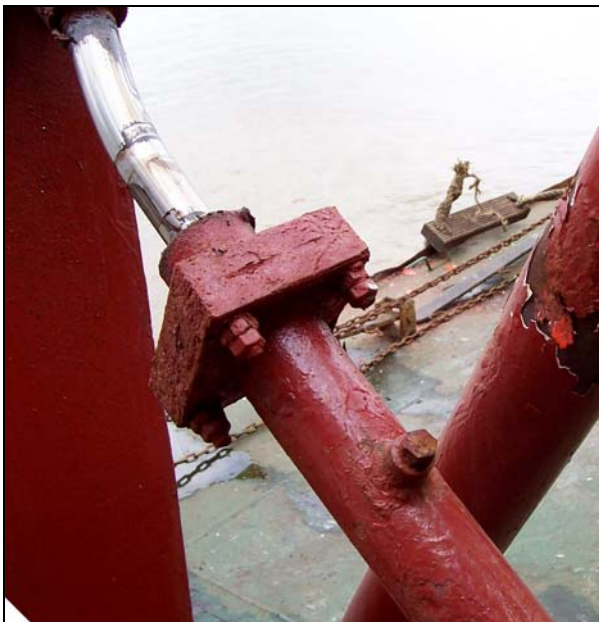
Abbildung 4: Stempel der Dämpfung

Durch den Absturz des Bootes wurde der vordere Davitarm stark beschädigt. Der gesamte Arm war nach achtern geknickt. Der Stempel der hydraulischen Dämpfung war verbogen (Abbildung 4 und 5).

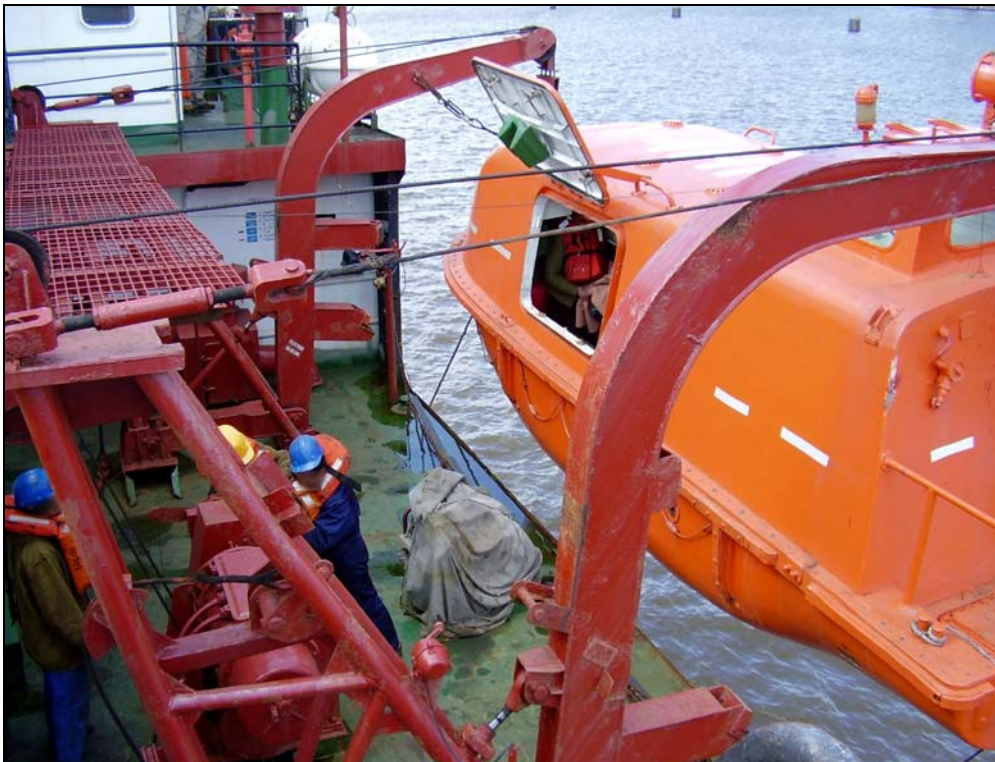
Abbildung 6: Kombiniertes Rettungs- und Bereitschaftsboot der FOREST-1

Der Allgemeinzustand des Rettungsbootes war mangelhaft. So war das Heck des Bootes im Bereich des Kiels über dem Stevenrohr mit Bauschaum gefüllt. Die Abdeckung des Motors lagerte auf dem Brückendeck. Aufgrund ihrer Sperrigkeit war sie aus dem Boot entfernt worden.

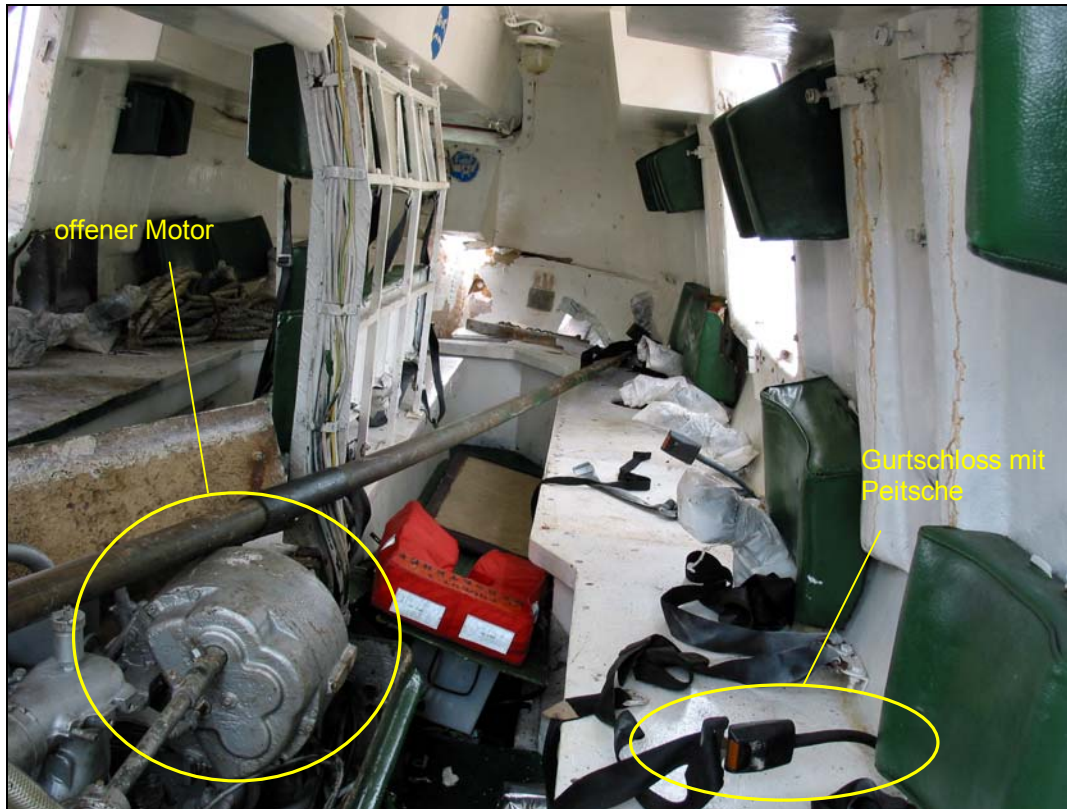
Abbildung 7: Rettungsboot FOREST-1, Steuerbordseite, Blick zum Bug

Für die Besatzung war in das Boot eine umlaufende Bank eingebaut. Die Sitzplätze waren mit einer losen Auflage, einsteckbaren Beckenpolstern und Kopfstützen versehen. Auf jedem Sitzplatz stand ein Beckengurt in der Art eines Autosicherheitsgurtes zur Verfügung. Eine Metallplatte am Ende des Gurtbandes verriegelte in einem Gurtschloss, das an einer flexiblen Peitsche befestigt war (Abbildung 7).

Während der Untersuchung wurde festgestellt, dass die überwiegende Anzahl der Gurte und Gurtschlösser in Kunststoffolie eingepackt und somit nicht zur sofortigen Benutzung verfügbar war. Trotz der Verpackung erwies sich ein Großteil der überprüften Gurtschlösser aufgrund von Korrosion als schwergängig bzw. unbrauchbar.

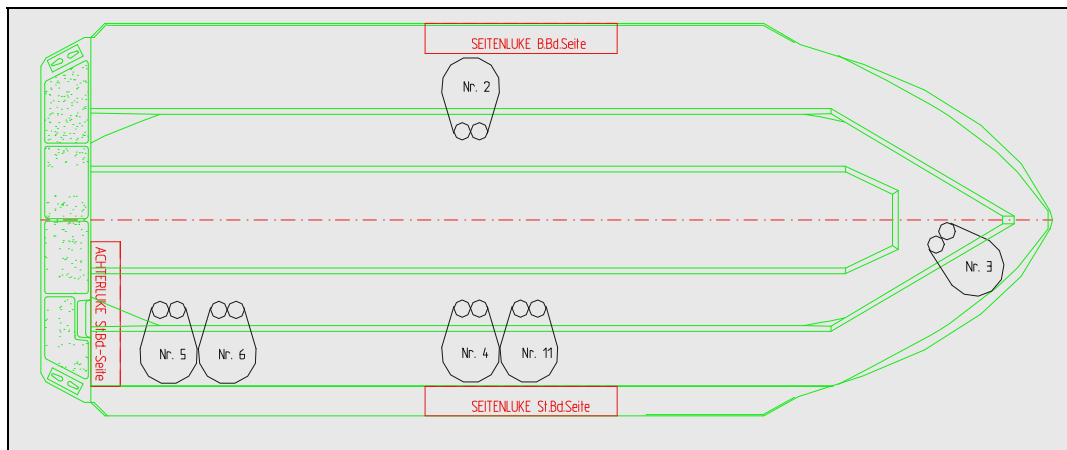
Abbildung 8: Sitzplatzbelegung im Rettungsboot

Zum Unfallzeitpunkt befanden sich sechs Personen im Rettungsboot (Abbildung 8). Die Nummern in Abbildung 8 beziehen sich auf die Position in der Besatzungsliste:

Keine der Personen im Boot benutzte einen Sicherheitsgurt. Rettungswesten wurden vereinzelt getragen.

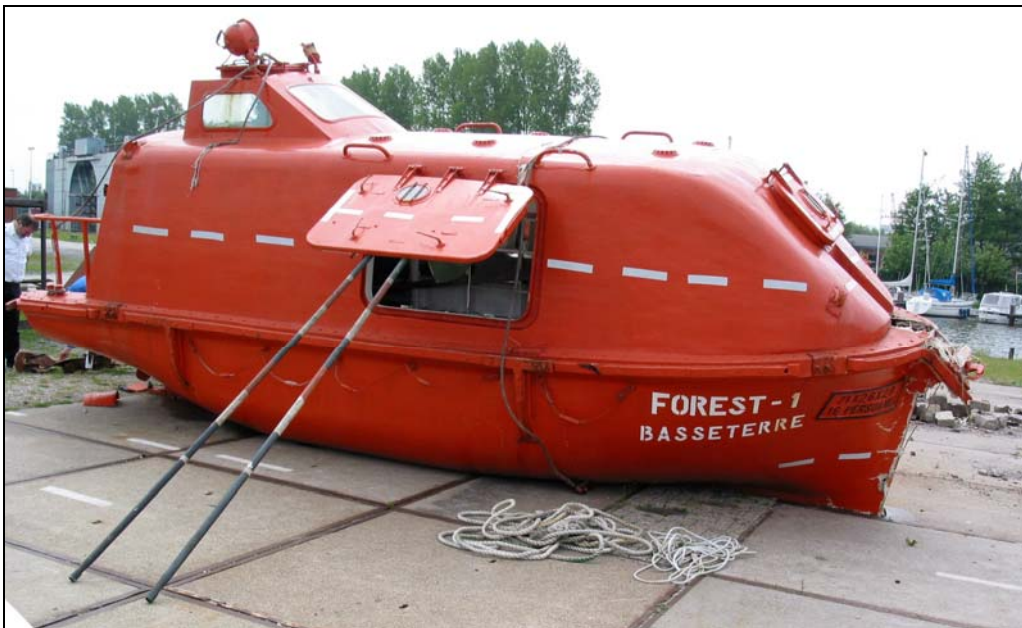
Abbildung 9: Rettungsboot FOREST-1

- vorderer Heißhaken zusammen mit der Rumpfbefestigung nach vorne aus dem Bug gebrochen (Abbildungen 9 und 11),
- dadurch Drahtseile der Fernsteuerung des vorderen Hakens abgerissen (Abbildung 12),
- Heckfenster des Steuerstandes zerstört,
- Deckel der Einstiegs Luke an der Backbordseite verbogen,
- Reling an der Heckplattform verbogen,
- aufgebrochener Rumpf backbord achtern (Abbildung 10).

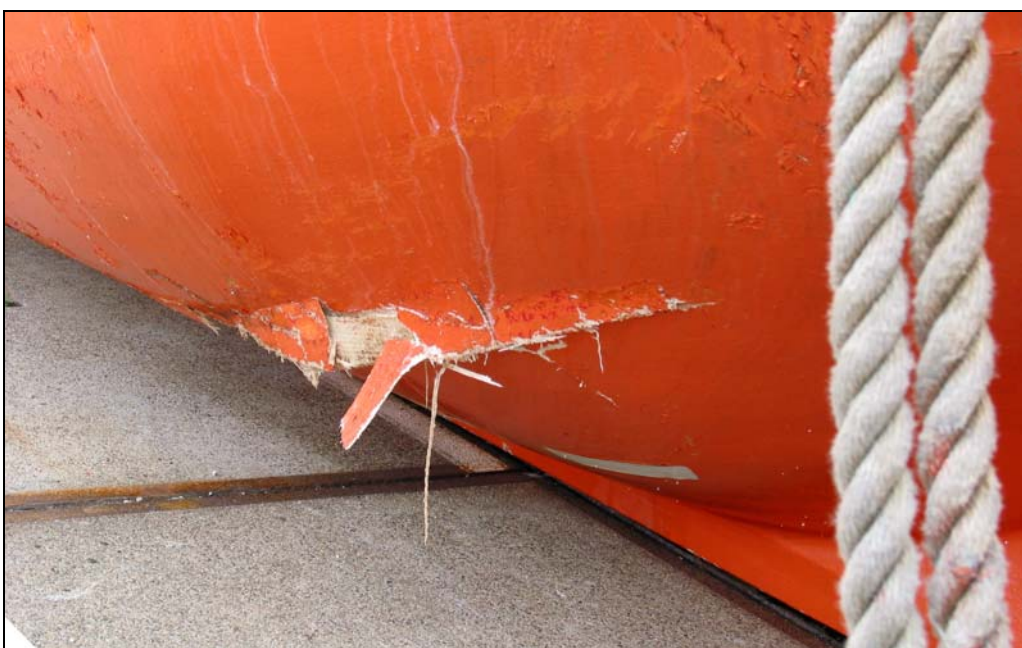
Abbildung 10: Aufgebrochener Rumpf backbord achtern

Die Lastspitze führte zum Auslösen des achteren Heißhakens der FOREST-1. Das Heck fiel nach unten und schlug dabei mit der Backbordseite auf der Außenkante des Bootsdecks auf. Der Bootsrumpf wurde davon beschädigt (Abbildung 10). Das Boot hing dann wenige Sekunden mit dem Heck nach unten am vorderen Heißhaken. Die Aufhängung widerstand den einwirkenden Kräften nicht und brach aus dem Bug des Rettungsbootes heraus (Abbildung 11). Das Boot stürzte ca. 7 m tief auf die Wasseroberfläche.

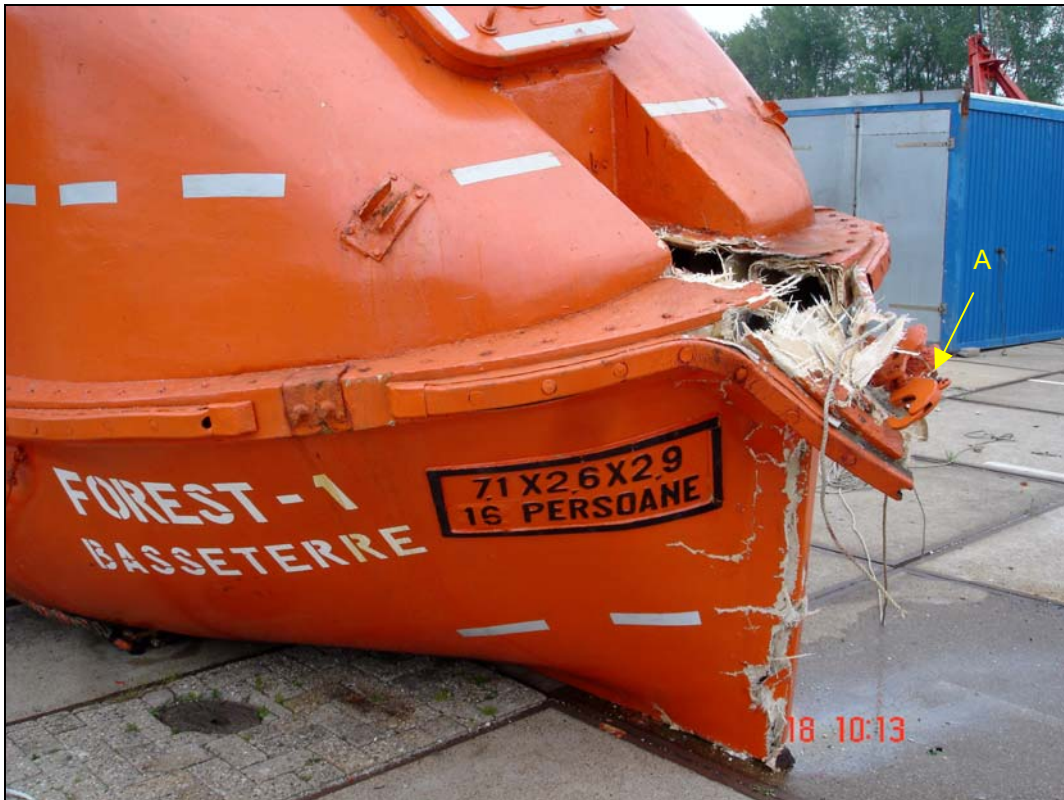
Abbildung 11: Beschädigung am Bug durch herausgerissenen Heißhaken; A – Haken der vorderen Fangleine

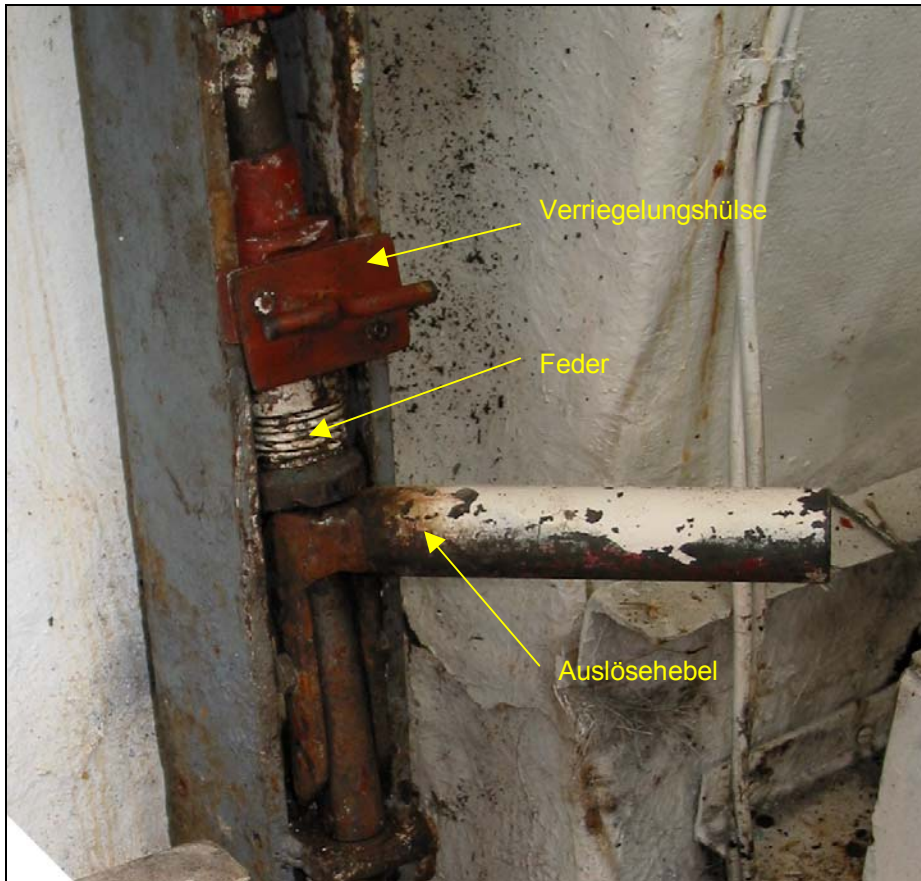
Zu Beginn musste der Auslösehebel von einer nach unten weisenden Position in eine waagerechte Stellung angehoben werden. Die Bewegung erfolgte gegen die Kraft einer Spiralfeder, die auf das Gestänge aufgesteckt war und damit eine Art Sicherung darstellte (Abbildungen 15 und 16).

Abbildung 16: Achtere Auslöseeinheit; Auslösehebel angehoben, Feder gespannt

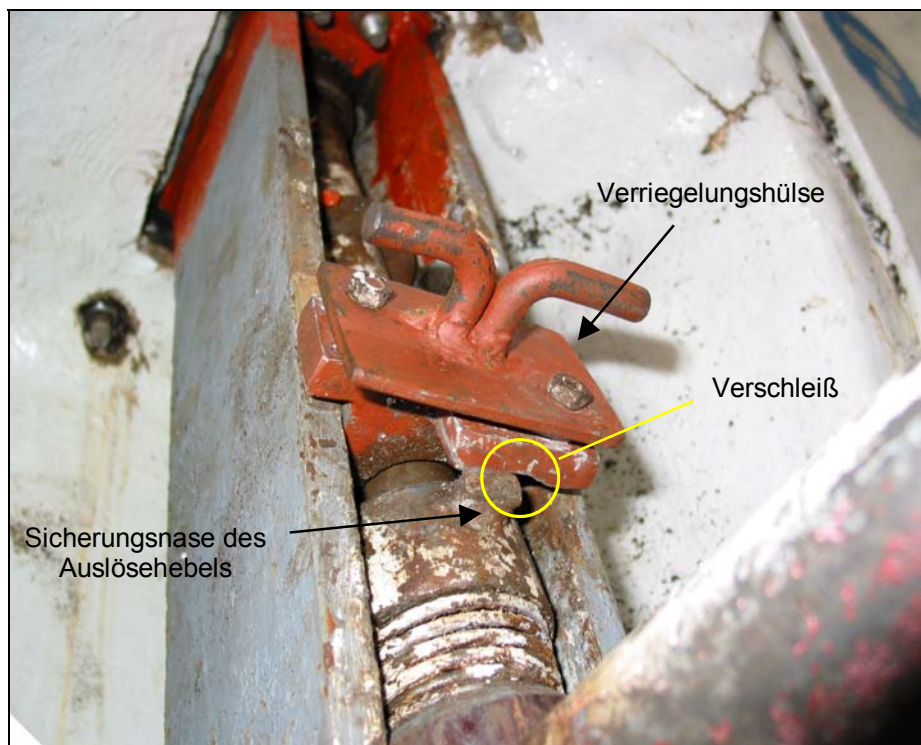
Das Auslösen erfolgte durch eine horizontale Drehbewegung des Auslösehebels nach steuerbord (Abbildungen 14, 16 und 18). Diese Bewegung sollte theoretisch nur dann möglich sein, wenn eine Verriegelungshülse, die ebenfalls auf der Auslösestange montiert war, manuell angehoben worden war (Abbildung 14 und 17). Diese Verriegelungshülse hatte somit die Aufgabe einer zweiten Sicherung gegen unbeabsichtigtes Auslösen. Bei den Versuchen an Bord des Rettungsbootes der FOREST-1 ließ sich die Sicherung ohne Anheben aufgrund von Verschleiß an der Verriegelungshülse mit normalem Kraftaufwand überwinden.

Abbildung 17: Verriegelungshülse in angehobener Position (von unten gesehen); Auslösehebel ca. 50° in Auslöserichtung gedreht

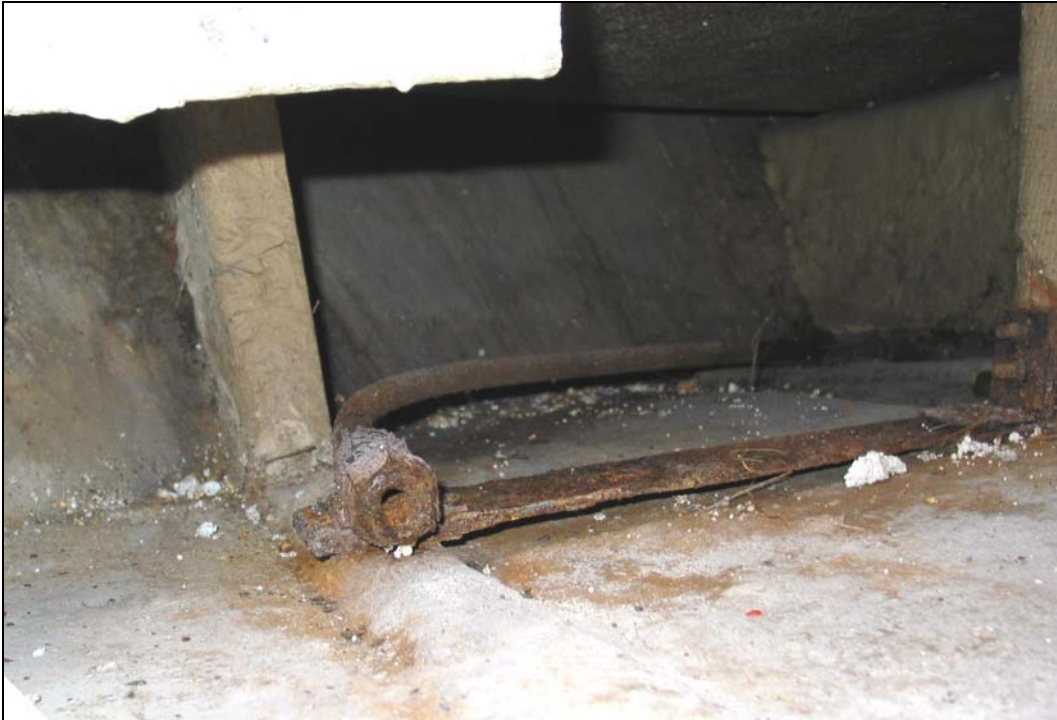
Die Übertragung der Bewegung des Auslösehebels auf den vorderen Heißhaken konnte nicht überprüft werden, da die Bediendrähte am vorderen Heißhaken durch den Absturz abgerissen waren. Festzustellen war, dass die Führungsrohre starker Korrosion unterlagen (Abbildung 19) und im vorderen Bereich auf der Backbordseite keine Verbindung mit der Innenschale des Boots bestand, was zu einem Spiel im System führte.

Abbildung 19: Führungsrohr des Stb.-Bediendrahtes am vorderen Austritt

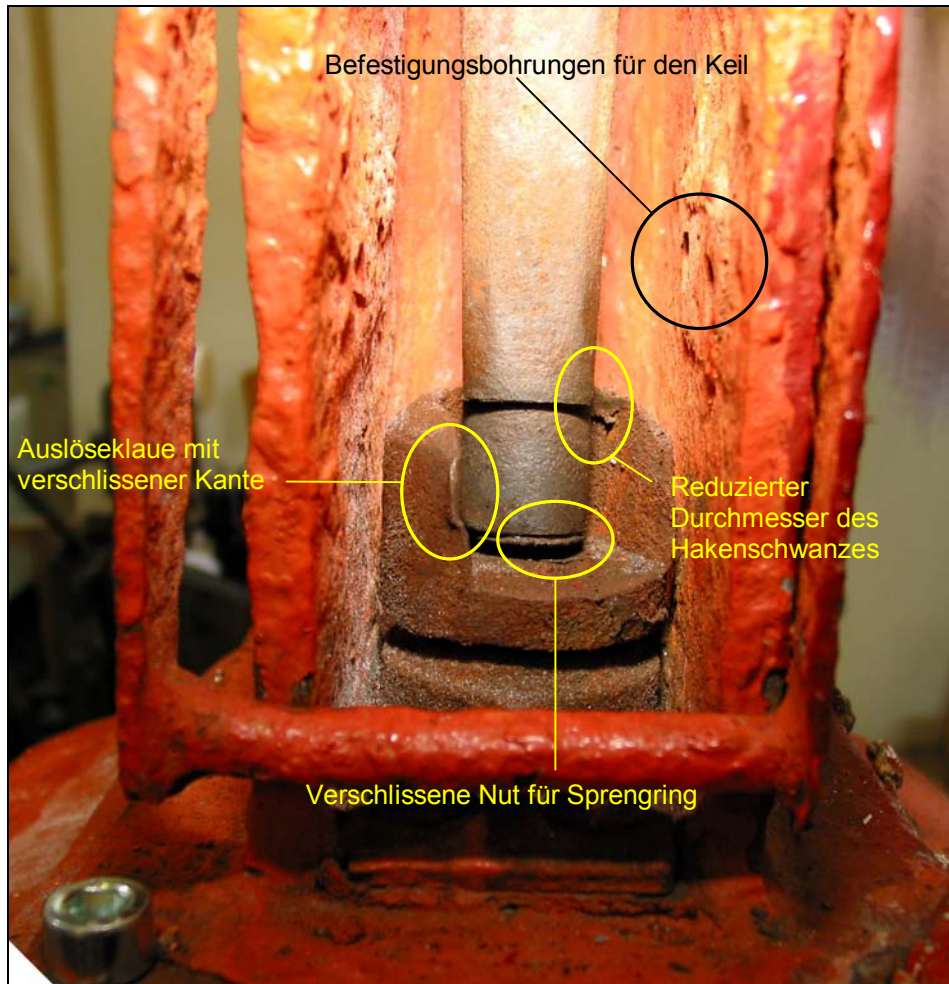
Abbildung 22: Achterer Heißhaken

- **Fehlende Stahlbuchse** am Hakenschwanz (Abbildung 22). Diese Buchse fehlte seit längerer Zeit, da die Nut zur Aufnahme des Sprenglings bereits stark beschädigt war. Bei Belastung wurde die Buchse durch den Sprengling nicht mehr auf dem Hakenschwanz gehalten. Die fehlende Buchse führte zu starker mechanischer Beanspruchung der Auslöseklau und damit zu einer Verringerung

der Fläche, die den Hakenschwanz halten sollte. Zusätzlich war durch die fehlende Buchse der Durchmesser des Hakenschwanzes reduziert. Das führte gleichfalls zu einer verkleinerten Wirkfläche.

- **Fehlender Keil** auf der Innenseite der Backbord-Grundplatte des Heißhakens (Abbildungen 22 und 23). Dieser Keil fehlte ebenfalls seit längerer Zeit. Die Befestigungsstelle und die Bohrungen waren dick mit alter Farbe bedeckt. Der fehlende Keil führte bei Belastung des Hakens zu einem Auslenken des Hakenschwanzes nach Backbord (Abbildung 24). Das wiederum reduzierte die Halteleistung der Auslöseklau.

Mangelhafte Wartung und Kontrolle durch die Besatzung führten dazu, dass das Fehlen nicht bemerkt bzw. die fehlenden Bauteile nicht ersetzt wurden.

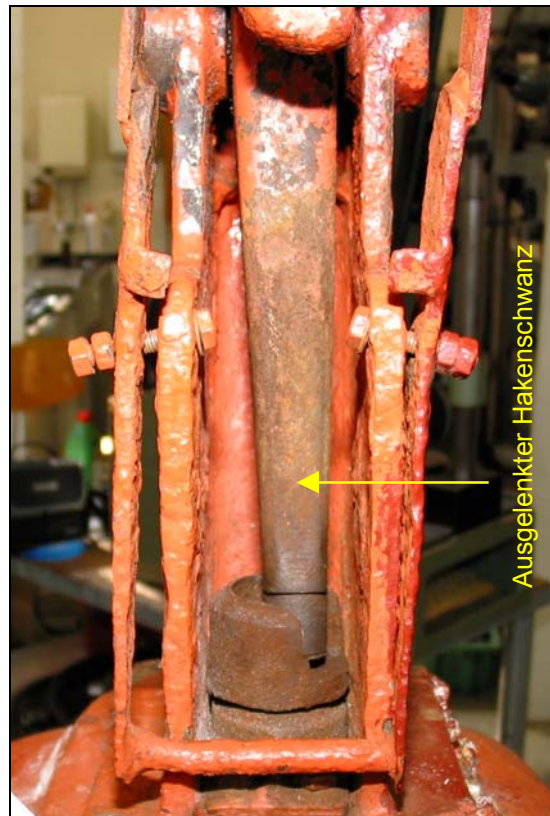
Abbildung 24: Achterer Hakenschwanz ohne Buchse

Ohne aufgesteckte Buchse kam es zu einer Auslösung bei einer Kraft von 56 kN. Mit aufgesteckter Buchse wurde eine Kraft von 70 kN gehalten.

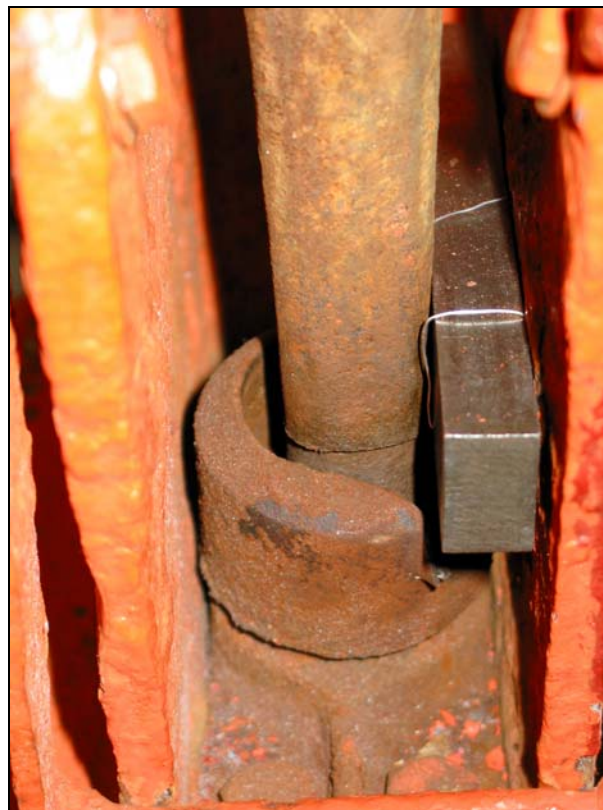
Durch die Anbringung eines Flacheisens der Stärke von 15 mm wurde das Fehlen des Keils ausgeglichen (Abbildung 25). Mit und ohne aufgesteckter Buchse wurde eine Kraft von 70 kN gehalten. Mit aufgesteckter Buchse wurde eine Verdrehung des Gestänges um  $2^\circ$  festgestellt.

Abbildung 25: Achterer Heißhaken mit angebrachtem Keil

Der fehlende Keil wurde in einigen Versuchen durch ein gleich starkes Stück Metall ersetzt.
