Summarischer Untersuchungsbericht 23/07

Sehr schwerer Seeunfall

**Person über Bord
auf MS LENA
auf der Elbe
am 19. Januar 2007
um 08:53 Uhr
mit Todesfolge**

15. August 2008

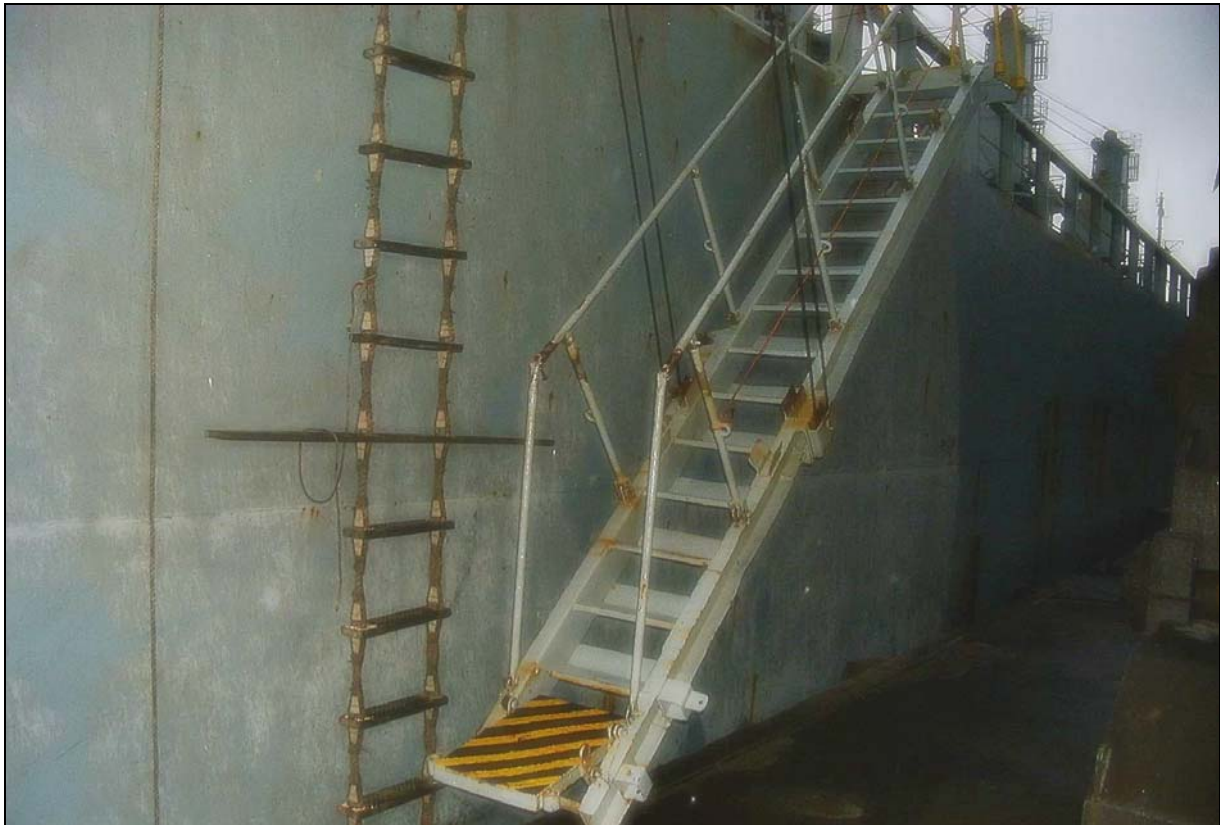
Abbildung 4: Nachgestellte Demonstration der gemischten Lotsenleiter

Am 21. Januar 2007 ließ sich die WSP von den beiden Matrosen demonstrieren, wie sie die Lotsenleiterkombination ausgebracht hatten. Die Strickleiter und die Gangway waren in funktionstüchtigem Zustand und augenscheinlich ohne Mängel.

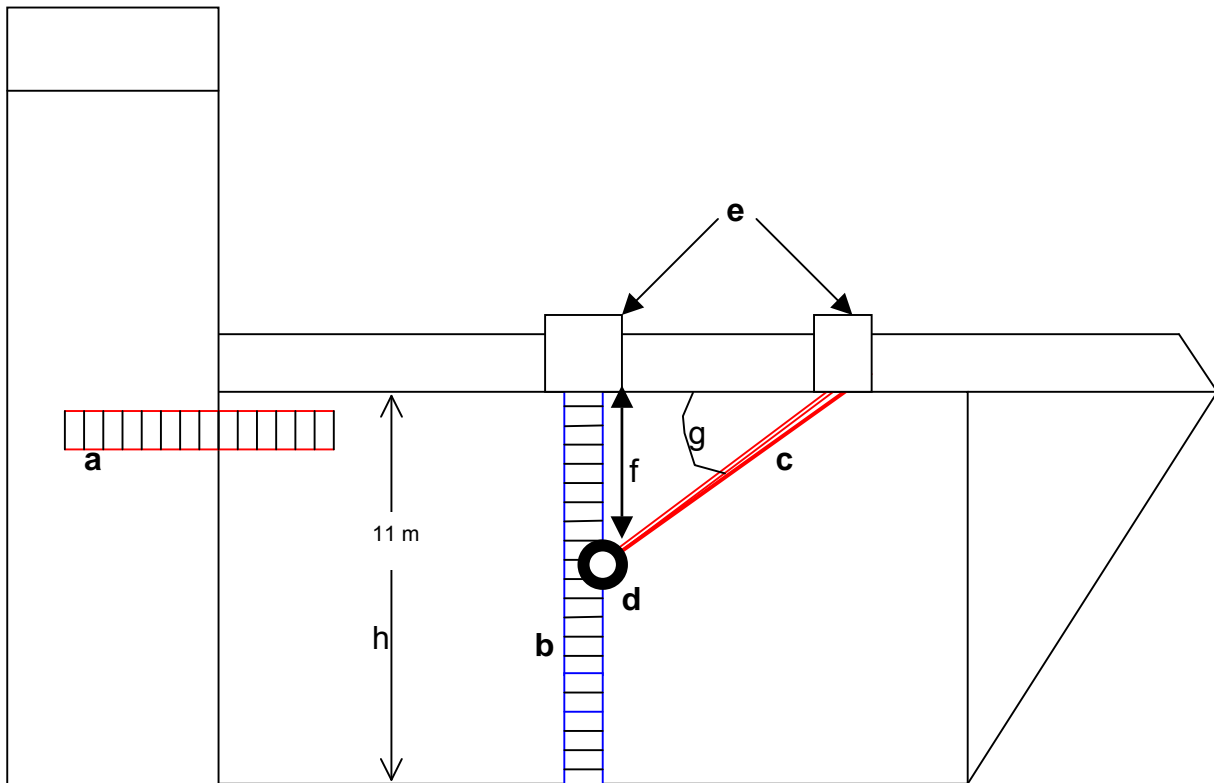
Prinzipiskizze (stark schematisiert, nicht maßstäblich)

- (a) absenkbare Gangway für regulären Bordbetrieb (fest installiert Bb. und Stb.)
- (b) Lotsenleiter (wird an Deck aufgerollt verstaut, für den jeweiligen Einsatz herbeigeschafft und je nach Bedarf Bb. oder Stb. an die dafür vorgesehenen Decksaugen angeschlagen)
- (c) absenkbare Gangway ausschließlich für Lotsentransfer (fest installiert Bb. und Stb.)
- (d) Übergang zwischen Leiter und Gangway
- (e) Lotsenpforten im Schanzkleid
- (f) Distanz vom Verbindungspunkt bis zum Hauptdeck ca. 3 bis 4 m
- (g) Ausschwenkwinkel der Gangway ca. 30 bis 40°
- (h) Freibord zum Unfallzeitpunkt (nach Angabe des Kapitäns)

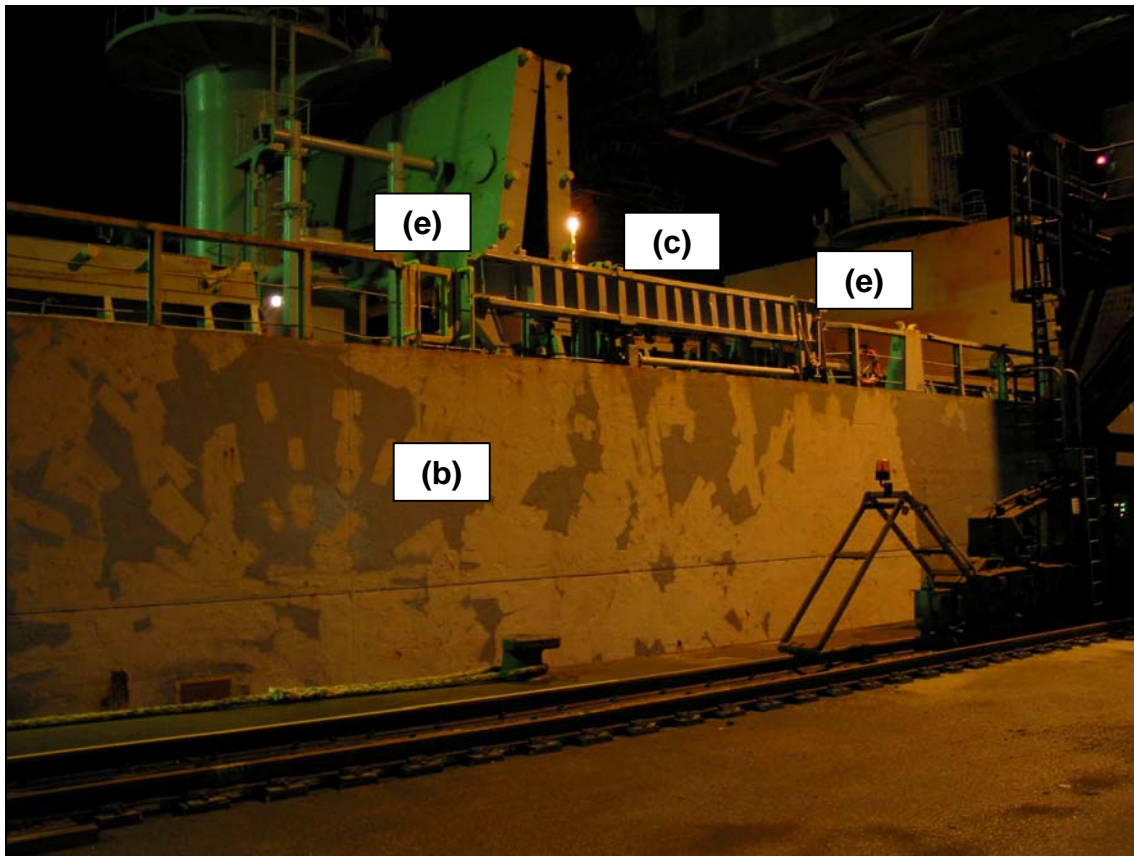
Abbildung 5: Lotsenleiterstation

Trotz des rauen Wetters und der dementsprechenden Schiffsbewegungen hatten der Bootsmann und die beiden Matrosen während ihrer Arbeiten an Deck weder Rettungswesten an, noch waren sie durch Sicherheitsleinen gesichert. Spätestens als der Bootsmann beschloss, die Gangway hinab zu steigen, hätte er sich entsprechend absichern müssen. Dazu gehört auch, dass wenigstens einer der beiden Matrosen ihn unterstützt.

befand sich kein Offizier an Deck, um das Ausbringen der gemischten Lotsenleiter zu überwachen.

Der Seeunfall ist auf mangelndes Sicherheitsbewusstsein zurück zu führen. Das Vorhaben des Bootsmannes, die Plattform der Gangway mit der Strickleiter zu verbinden, ist nach SOLAS nicht vorgeschrieben. Es entspricht jedoch gerade bei starken Schiffsbewegungen guter Seemannschaft und wird von den Lotsen begrüßt. Dafür hätte sich der Bootsmann aber mit einer Rettungsweste und einer Sicherungsleine ausrüsten müssen, um bei dieser Tätigkeit gegen ein Über-Bordgehen gesichert zu sein. Des Weiteren hätte ihn ein Matrose sichern müssen, und ein Offizier hätte die gesamte Prozedur des Ausbringens der Lotsenleiter überwachen sollen.
