**Summarischer  
Untersuchungsbericht 253/07**

**Seeunfall**

**Schwellschaden  
mit 5 Verletzten am 11. Juni 2007  
auf der Untereibe - Höhe Wittenbergen  
durch Ro-Ro-Schiff GRANDE NIGERIA**

**1. Juli 2008**

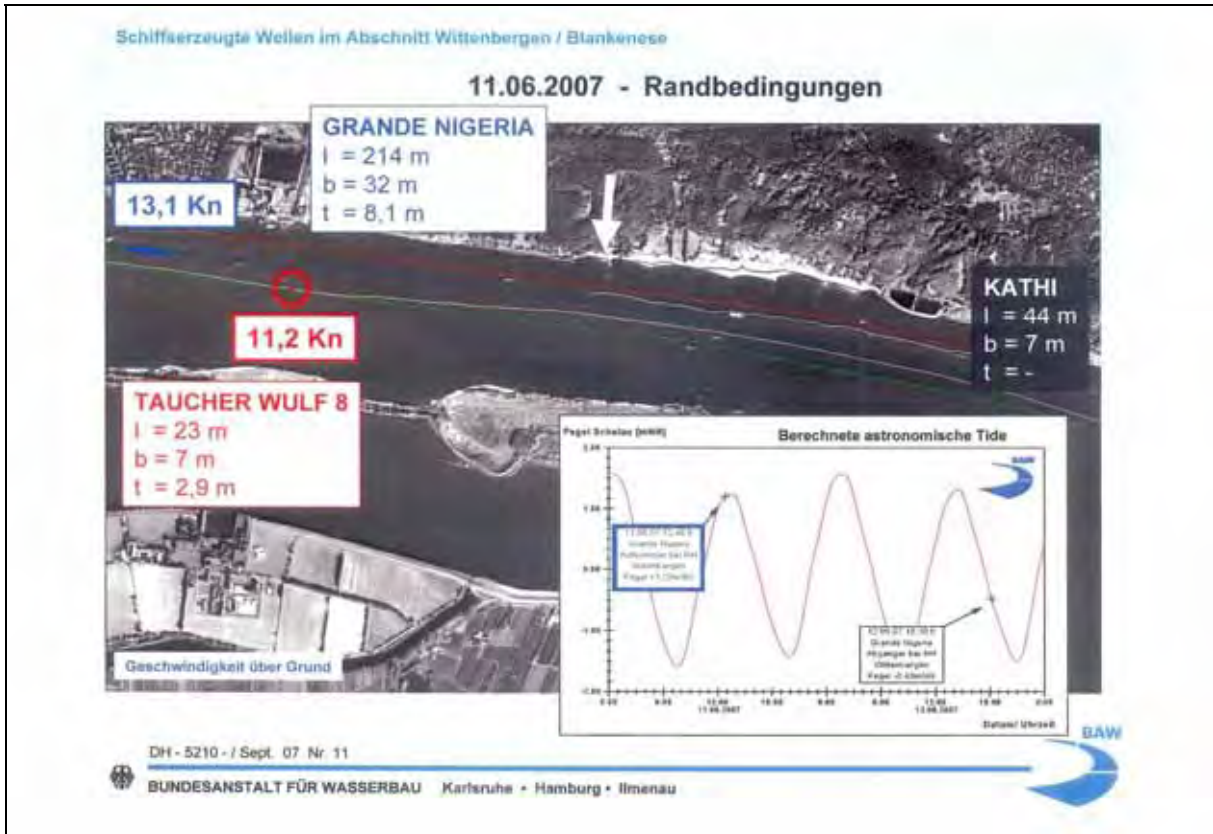
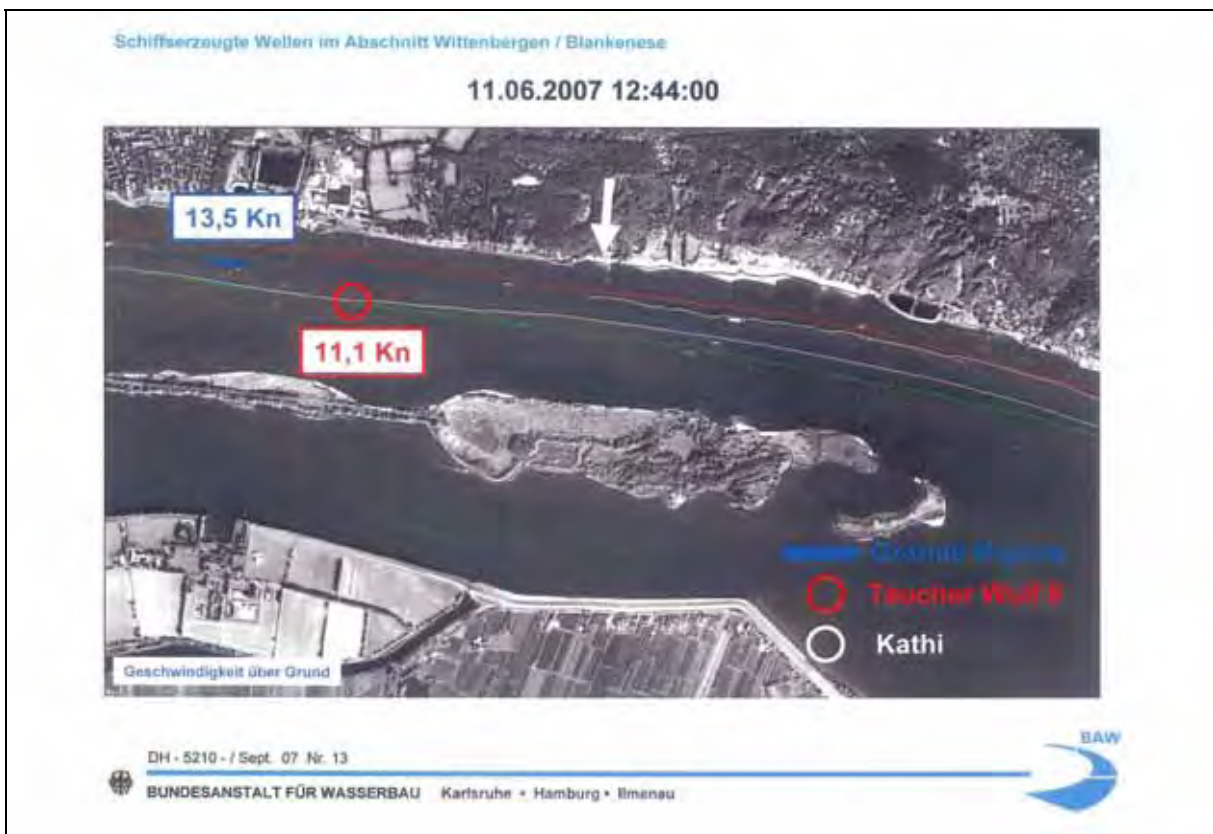
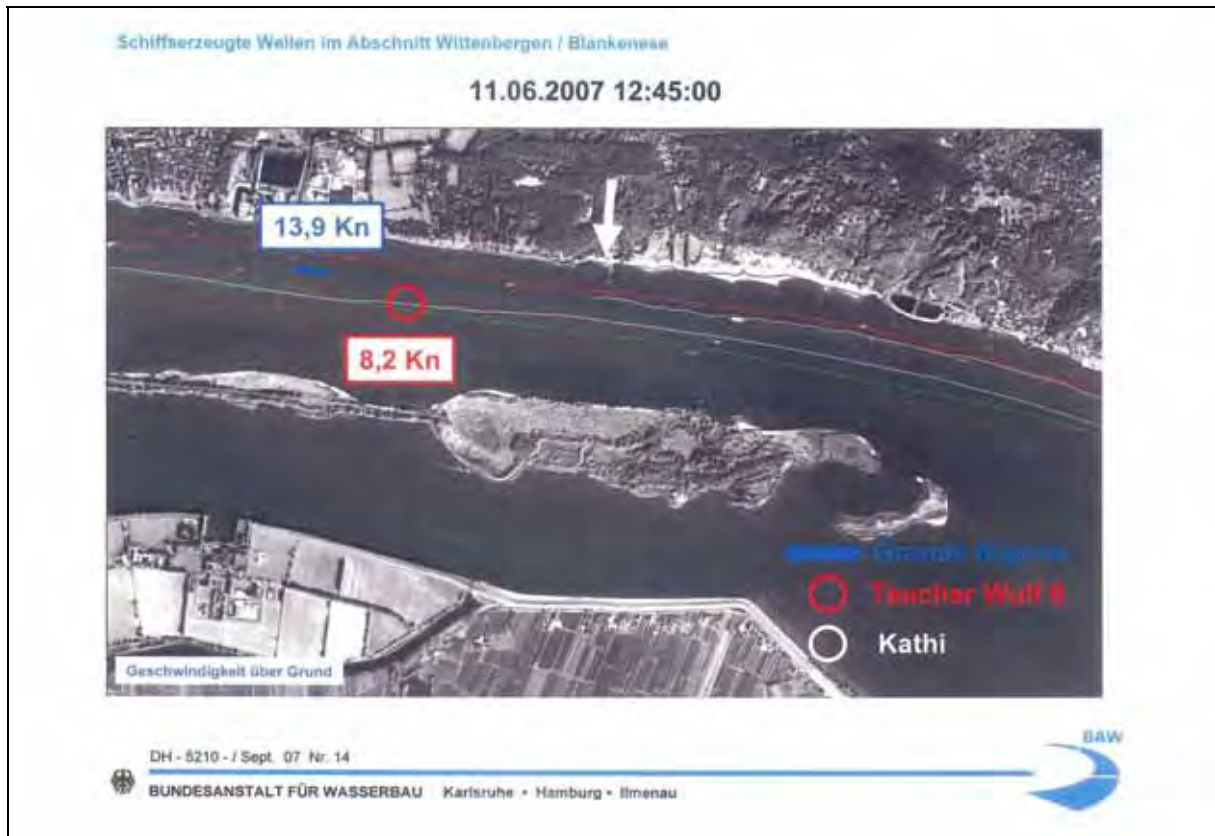
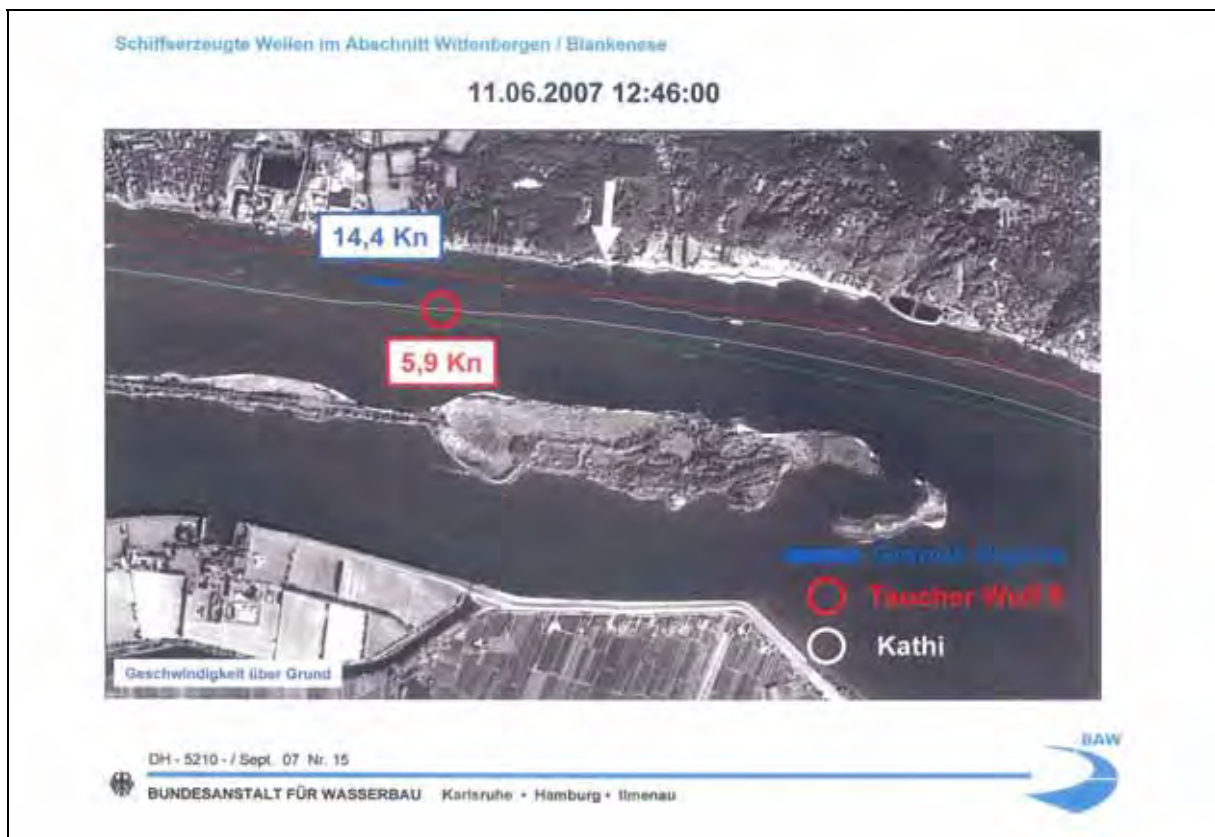
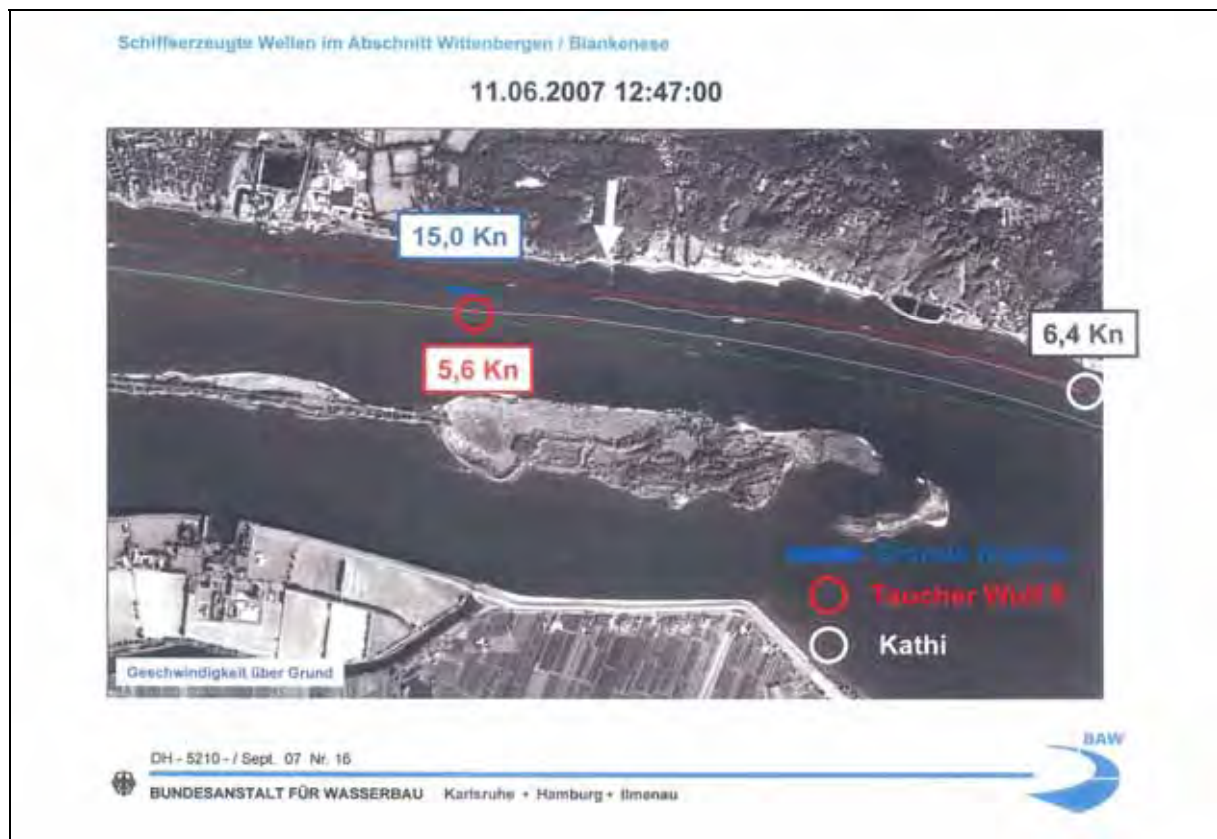
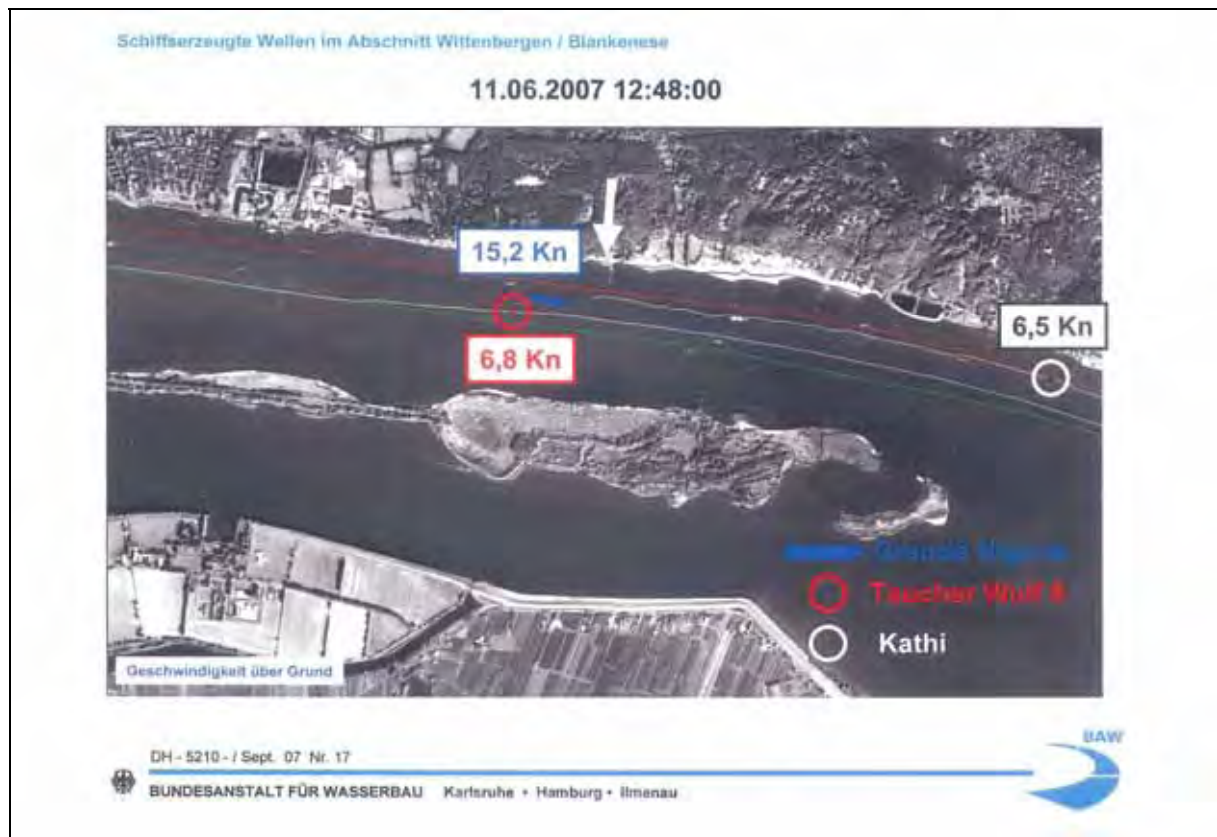
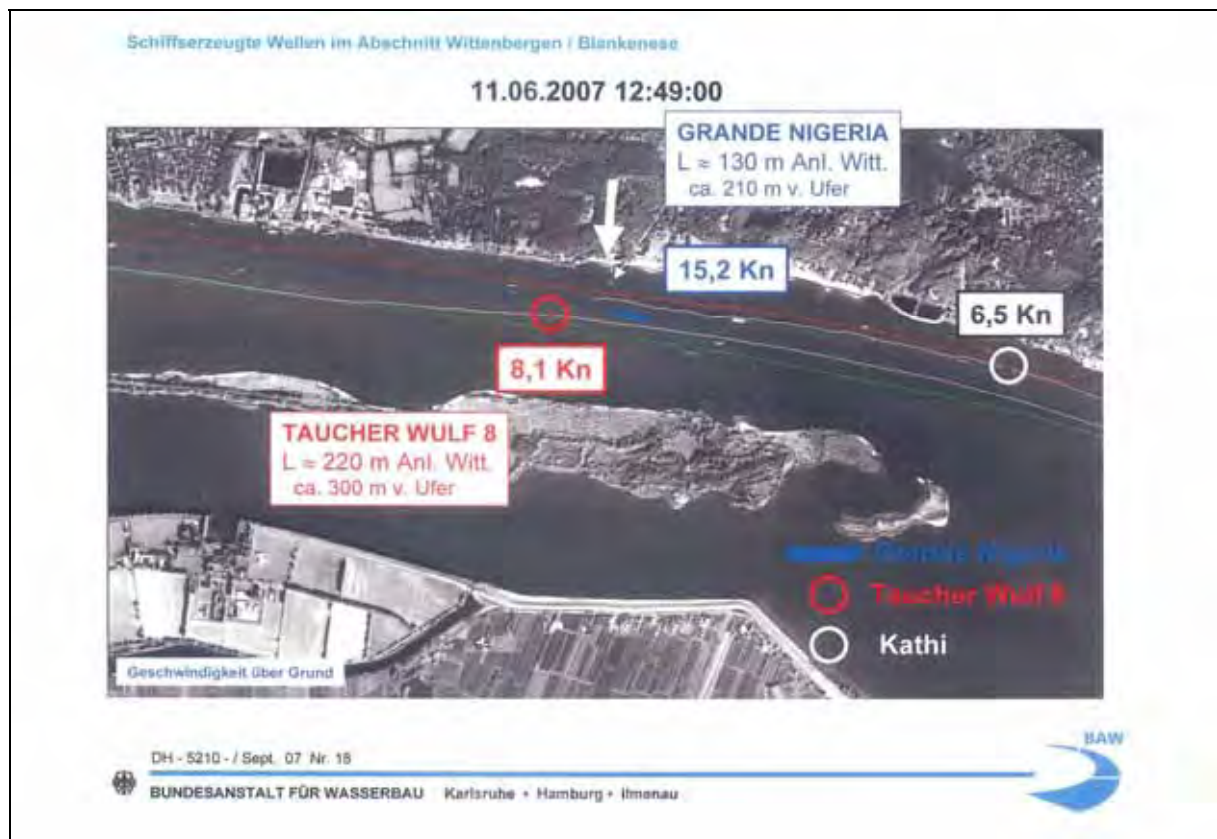
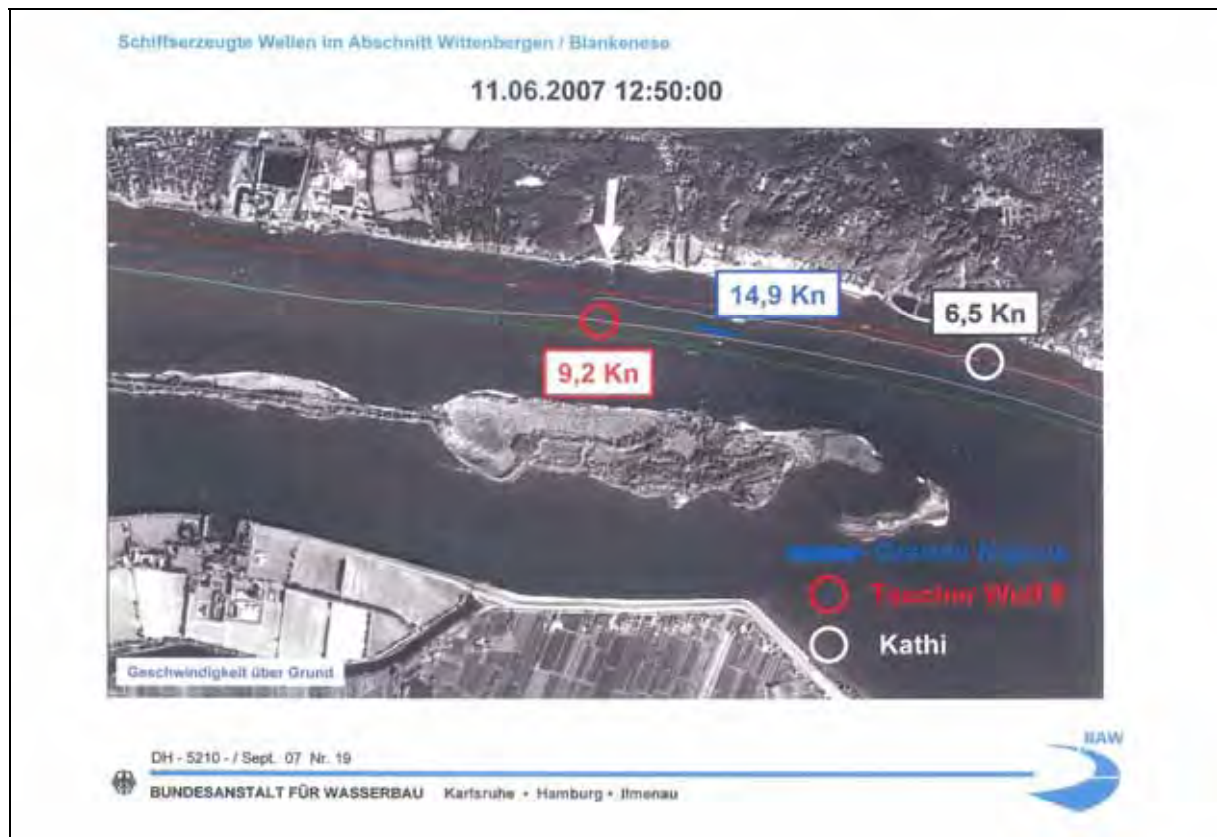
Der Fahrtverlauf im Bereich der Fahrwassertonnen 117 (Lühe) bis 131 (Blankenese) wurde anhand der verschiedenen zur Verfügung stehenden Aufzeichnungen (Radar, AIS, VDR) annähernd identisch und relativ genau ermittelt. Die nachfolgenden AIS-Aufzeichnungen, von der Bundesanstalt für Wasserbau (BAW) ausgewertet, stellen den Fahrtverlauf im Bereich des Anlegers Wittenbergen dar.

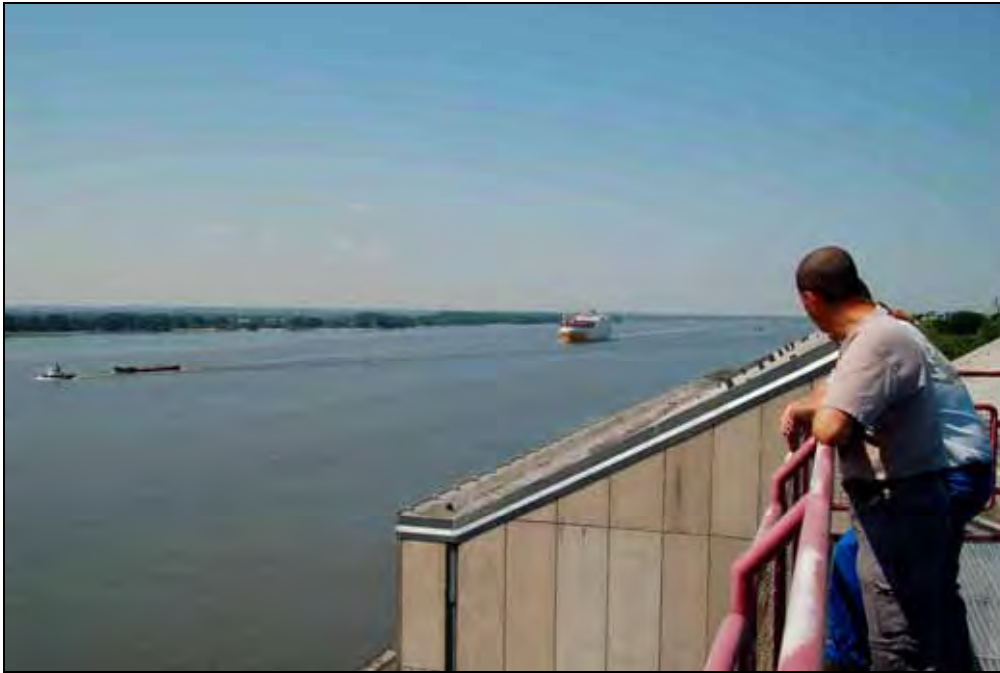
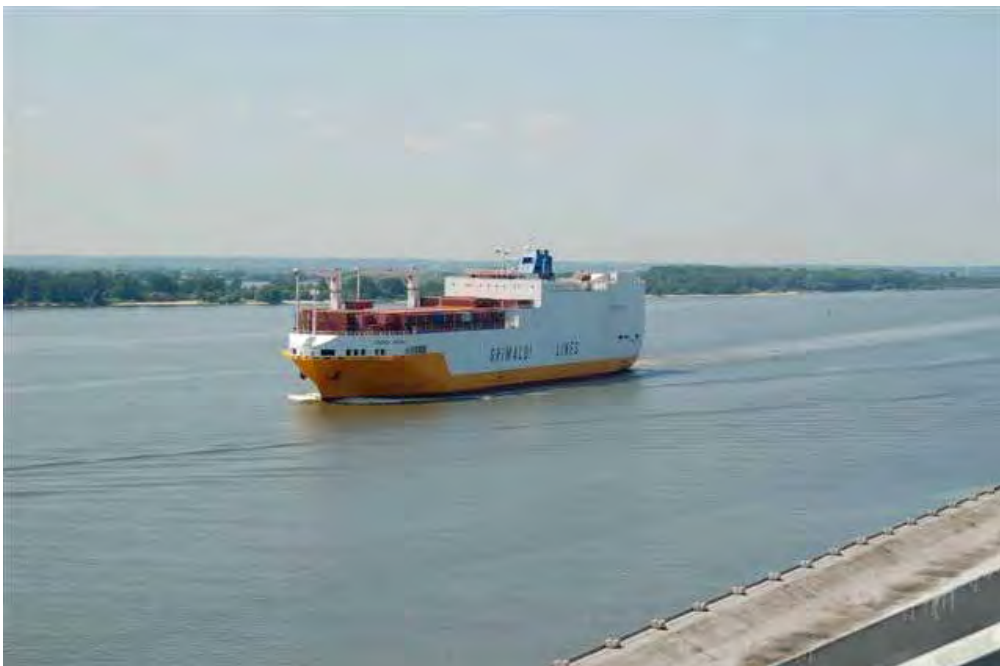
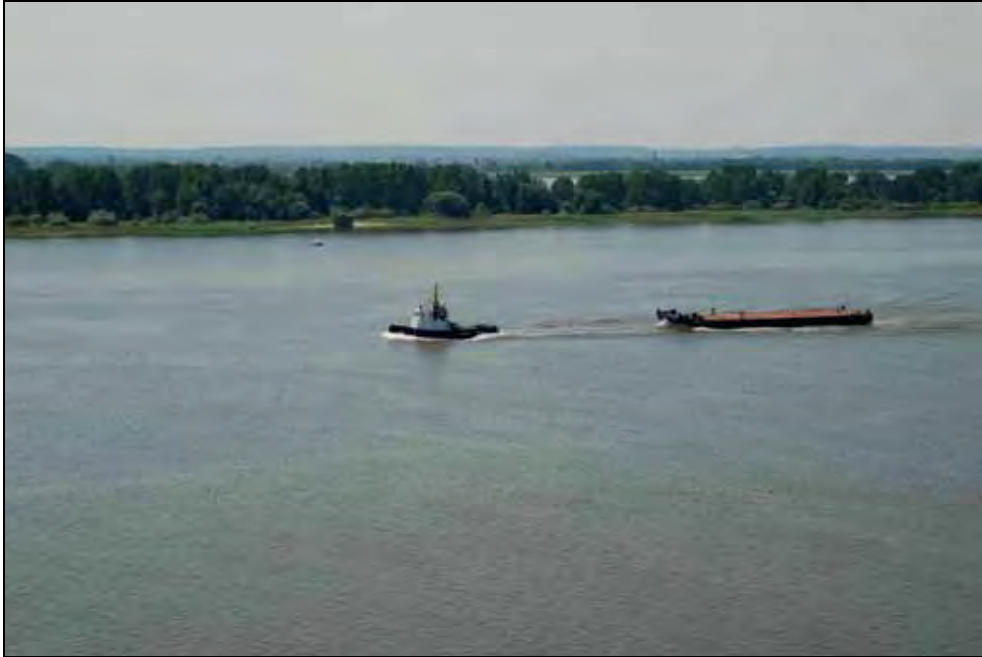
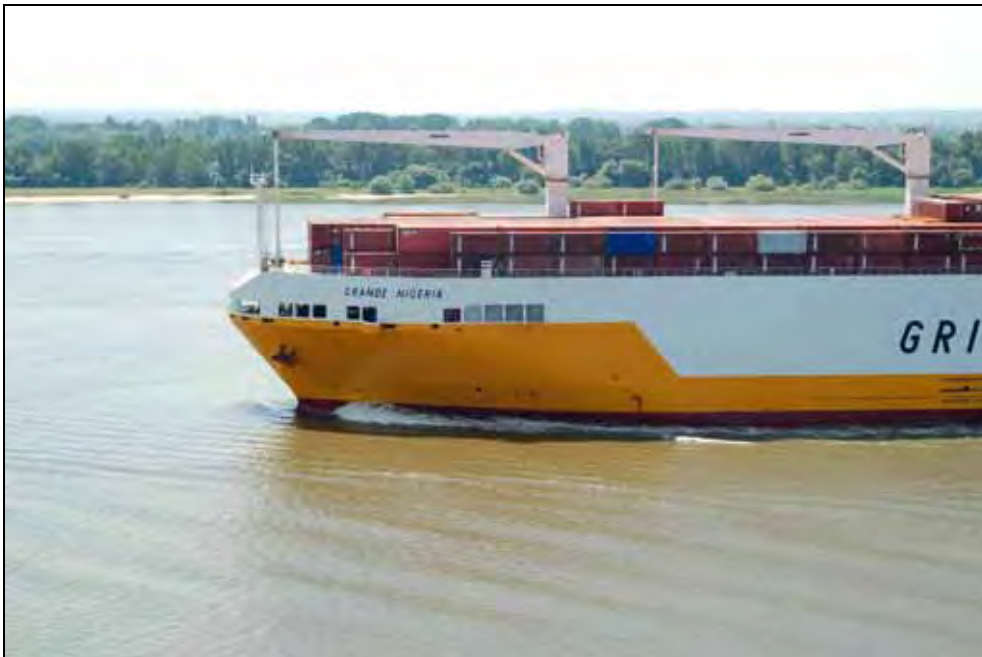
Der Beginn des Überholmanövers ist in Höhe des Kraftwerkes Wedel auf den nachfolgenden Fotos festgehalten worden. Man sieht die GRANDE NIGERIA in der Beschleunigungsphase zur Einleitung des Überholmanövers des Schleppzuges. Das Wellenbild der GRANDE NIGERIA ist bei dieser Geschwindigkeit von ca. 13,5 kn durchaus normal und die Wellenhöhe nicht ungewöhnlich hoch.

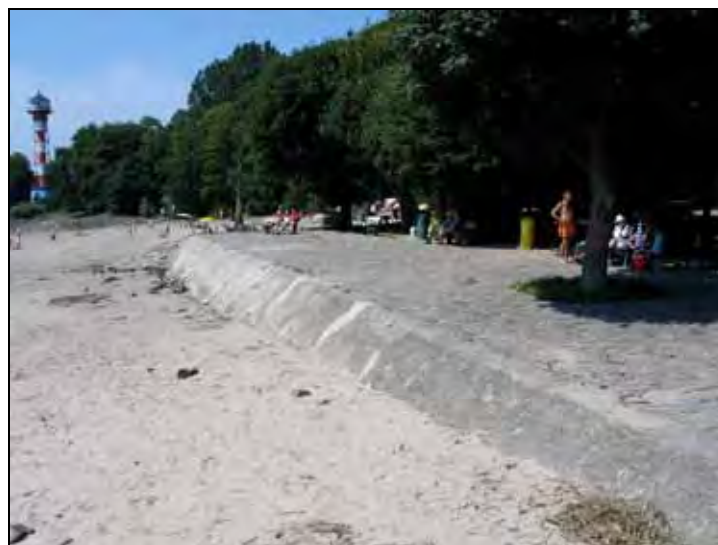
Abbildung 7: Ehemalige Terrasse

An der Stelle, die als Kinderstrand ausgewiesen war, stand ursprünglich das Fährhaus Wittenbergen. Die Zugangsbrücke zum Anlegerponton war früher auf Holzbalken aufgeständert und wurde später durch einen Damm ersetzt. Als Rest des Fährhauses ist die ehemalige Lindenterrasse mit dem befestigten Uferbereich noch erhalten geblieben.

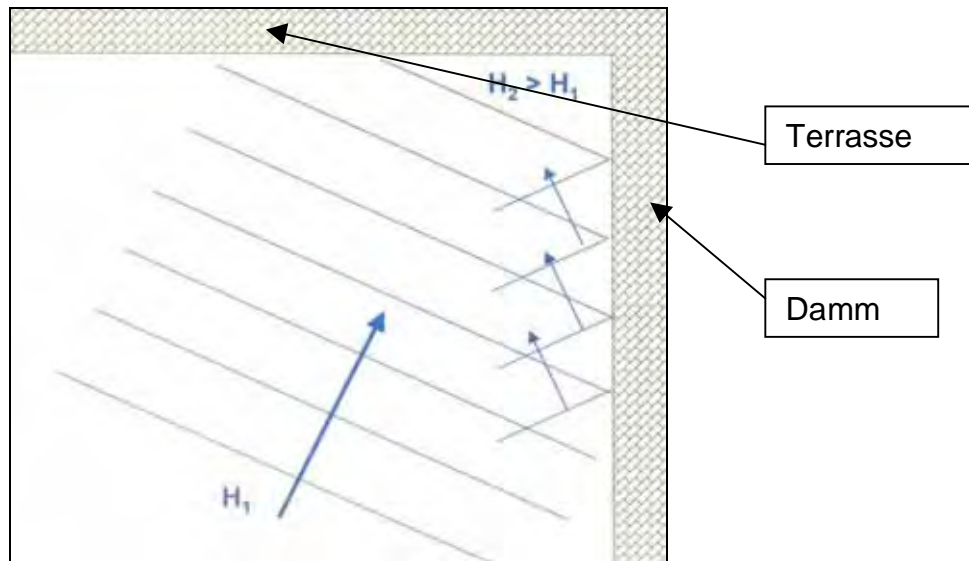
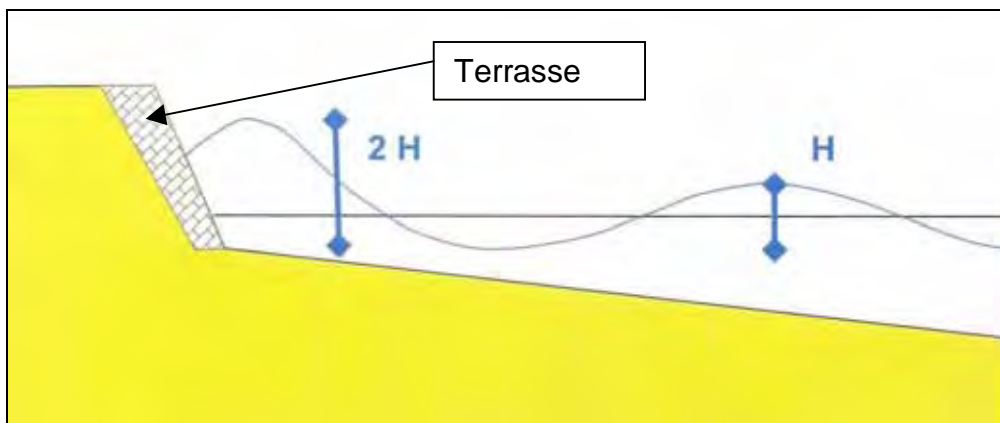
Bedingt durch die örtliche Morphologie der ehemaligen Terrasse mit dem Damm und dem Querschnitt des Strandabschnittes, kann es zu einem Aufsteilen der Wellen kommen.

Die ehemalige Terrasse bildet mit dem aufgeschütteten Damm einen nahezu rechten Winkel.

Die Schiffswellen, die unter einem spitzen Winkel mit einer Wellenhöhe von  $H_1$  auf den Damm auftreffen, werden reflektiert und steilen sich bis über das Zweifache der Ausgangswellenhöhe auf.

Analog zur Gasdynamik wird diese Eigenschaft der Wellenausbildung auch als MACH-Reflexion bezeichnet.

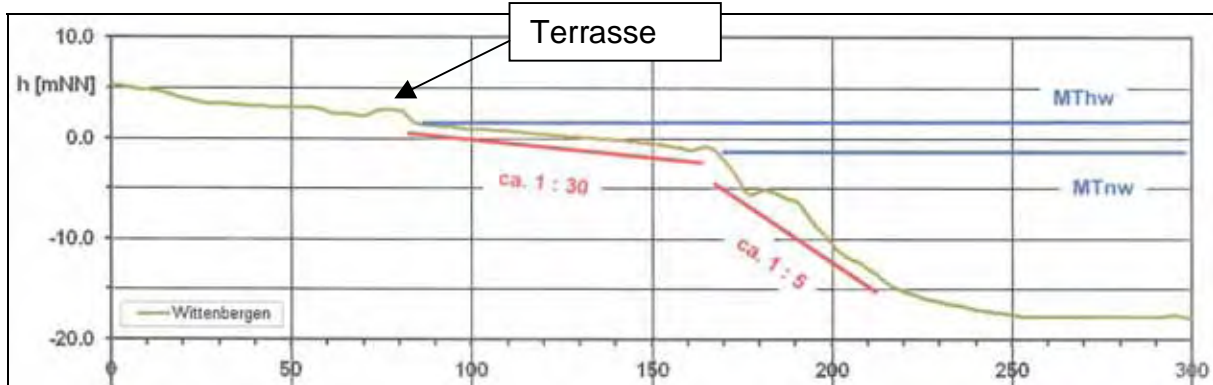
Abbildung 8: Querschnitt zur Fahrrinne

Der Strandabschnitt Wittenbergen hat auf einer langen Strecke eine Neigung von 1:30. Die Wellenenergie wird hier nicht aufgebraucht/umgewandelt, sondern durch den Reflexionseffekt des Damm-Wasserbauwerks eher noch erhöht.

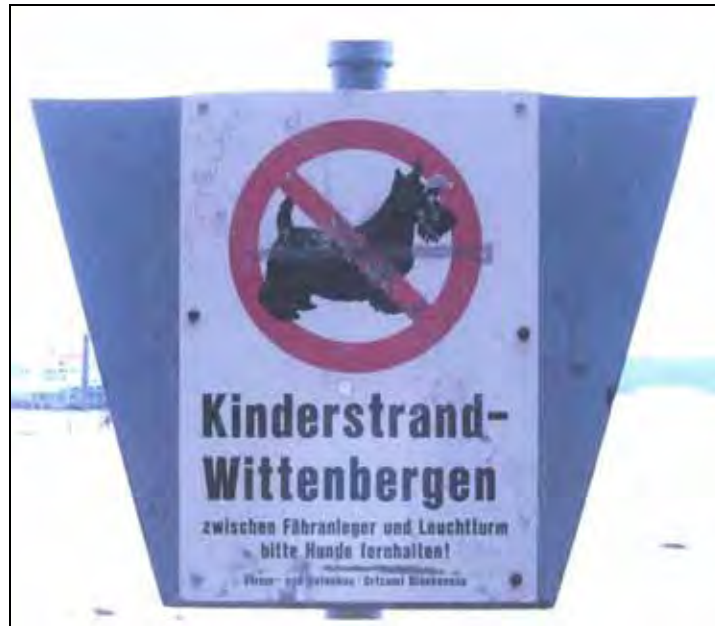
Abbildung 11: Beschilderung alt

Unmittelbar nach dem Unfall wurden die obigen Schilder entfernt. Mit diesen Schildern war beabsichtigt gewesen, die Strandfläche frei von Hunden bzw. Hundekot zu halten, damit Kleinkinder ohne Gefährdung durch Tiere dort spielen könnten. Mit der Aufschrift „Kinderstrand“ wurde aber unbeabsichtigt suggeriert, dass dieser Strandabschnitt besonders geschützt sei, auch in Hinsicht einer Gefährdung durch Sog und Wellenschlag.
