Bundesstelle für Seeunfalluntersuchung
Federal Bureau of Maritime Casualty Investigation
Bundesoberbehörde im Geschäftsbereich des Bundesministeriums
für Verkehr, Bau und Stadtentwicklung

Untersuchungsbericht 305/06

Schwerer Seeunfall

**Kollision des MS LASS URANUS
mit dem CMS XIN FU ZHOU
am 12. Juli 2006 auf der Elbe**

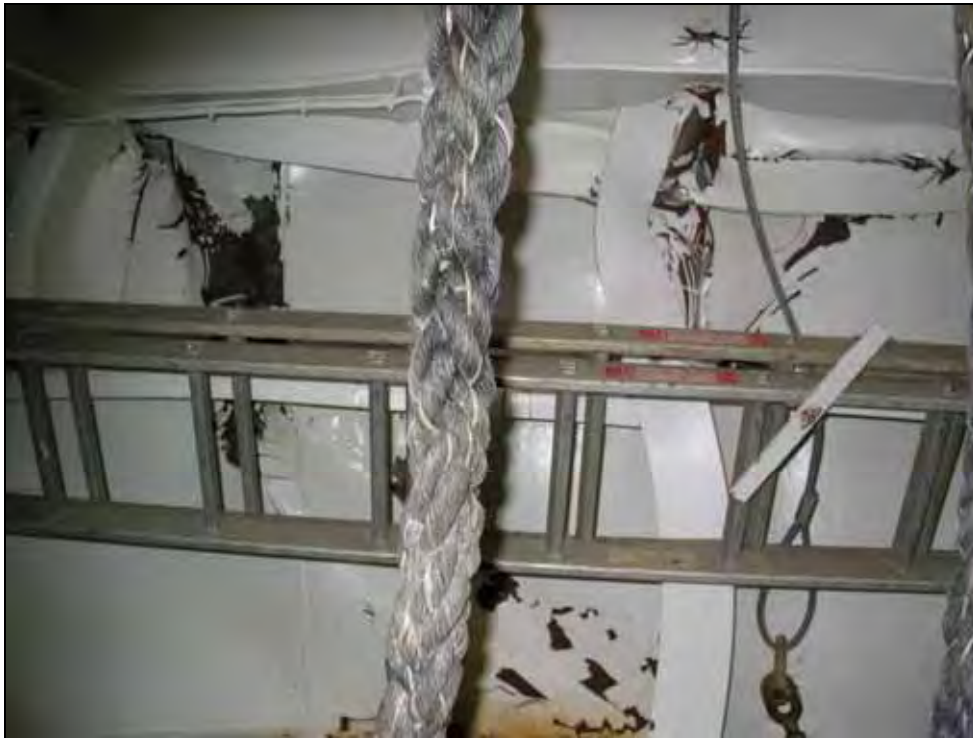
Abbildung 14: Schäden im Schiffsinnenen der LASS URANUS

Die Schäden im Schiffsinnenen erstreckten sich vom unteren Bootsmannslagerraum unterhalb des ersten Decks bis hinauf zur Back (Abb. 14).

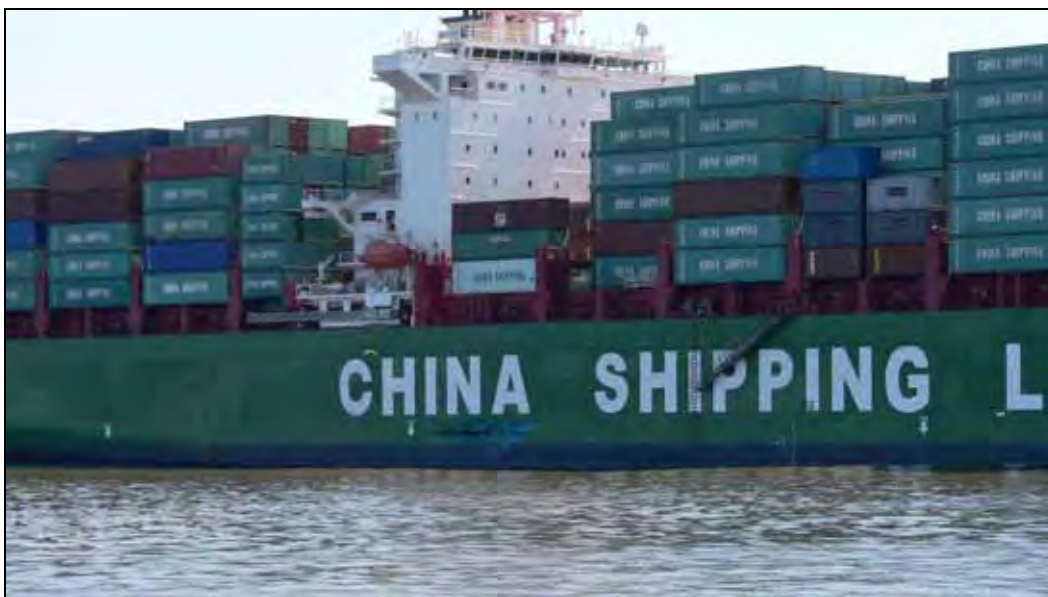
Abbildung 15: Schaden an der Steuerbordseite der XIN FU ZHOU

Der Schiffsrumpf der XIN FU ZHOU wurde durch die Kollision oberhalb der Wasserlinie auf einer Länge von 8 m etwa einen halben Meter breit aufgerissen (Abb. 15, 16 und 17).

Bei der Kollision wurden zwei Spanten eingedrückt. Die Reederei der XIN FU ZHOU machte keine Angaben hinsichtlich der Schadenshöhe.

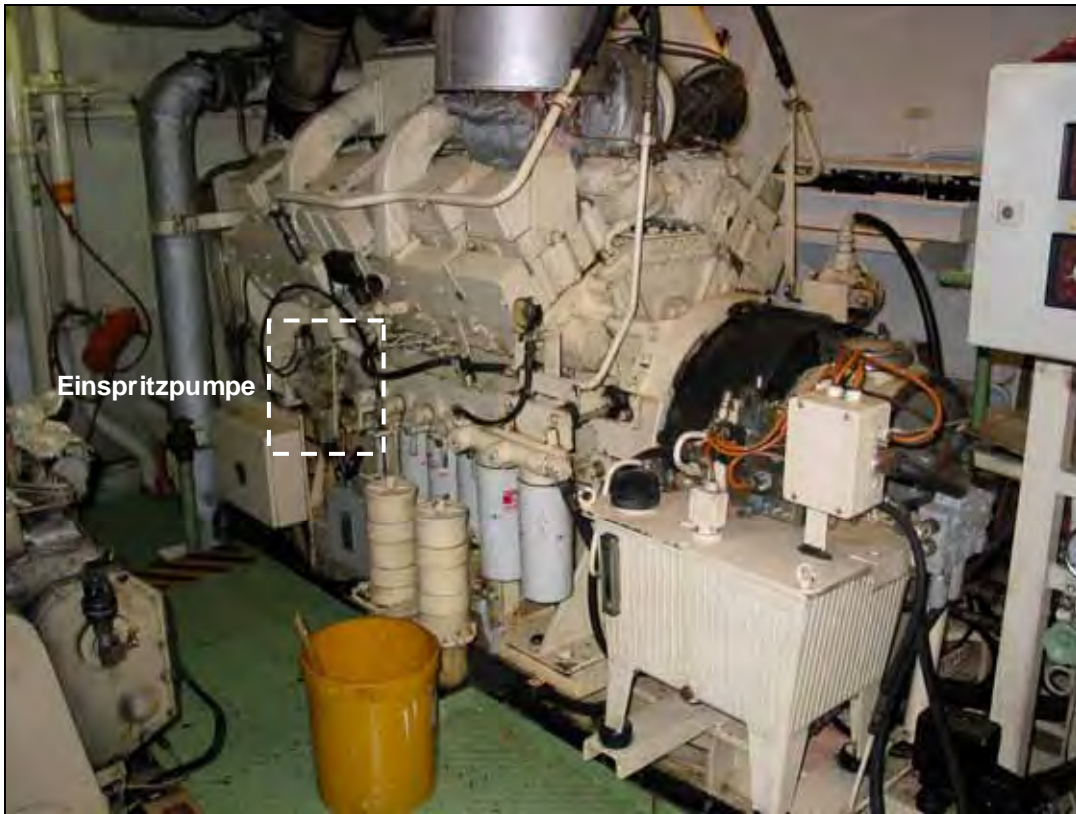
Abbildung 18: Backbord-Hauptmaschine der LASS URANUS

Die Plomben sowohl an der Backbord-Maschine als auch an der Steuerbord-Maschine waren intakt.
