Bundesstelle für Seeunfalluntersuchung
Federal Bureau of Maritime Casualty Investigation
Bundesoberbehörde im Geschäftsbereich des Bundesministeriums
für Verkehr, Bau und Stadtentwicklung

Summarischer Untersuchungsbericht 416/07

Schwerer Seeunfall

**Kentern des Motorbootes BAHAGO II
am 31. August 2007
nord-nordwestlich vor Rügen**

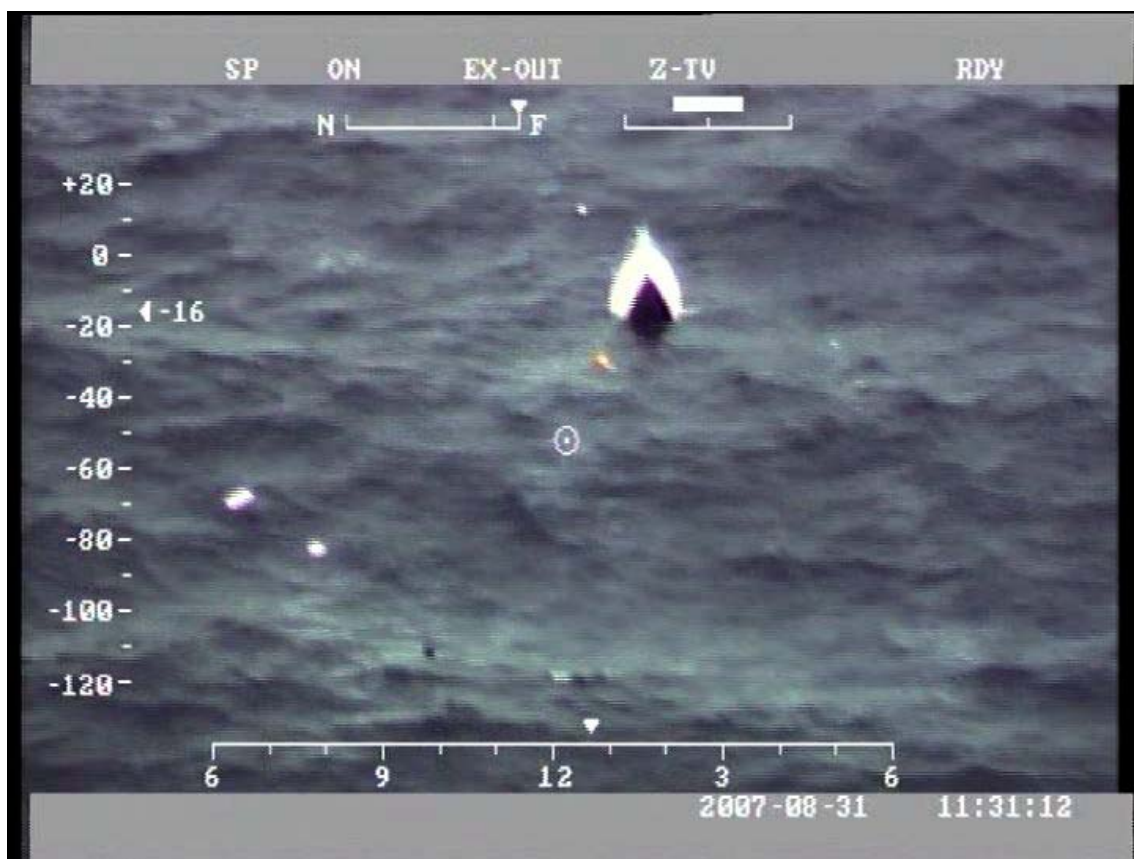
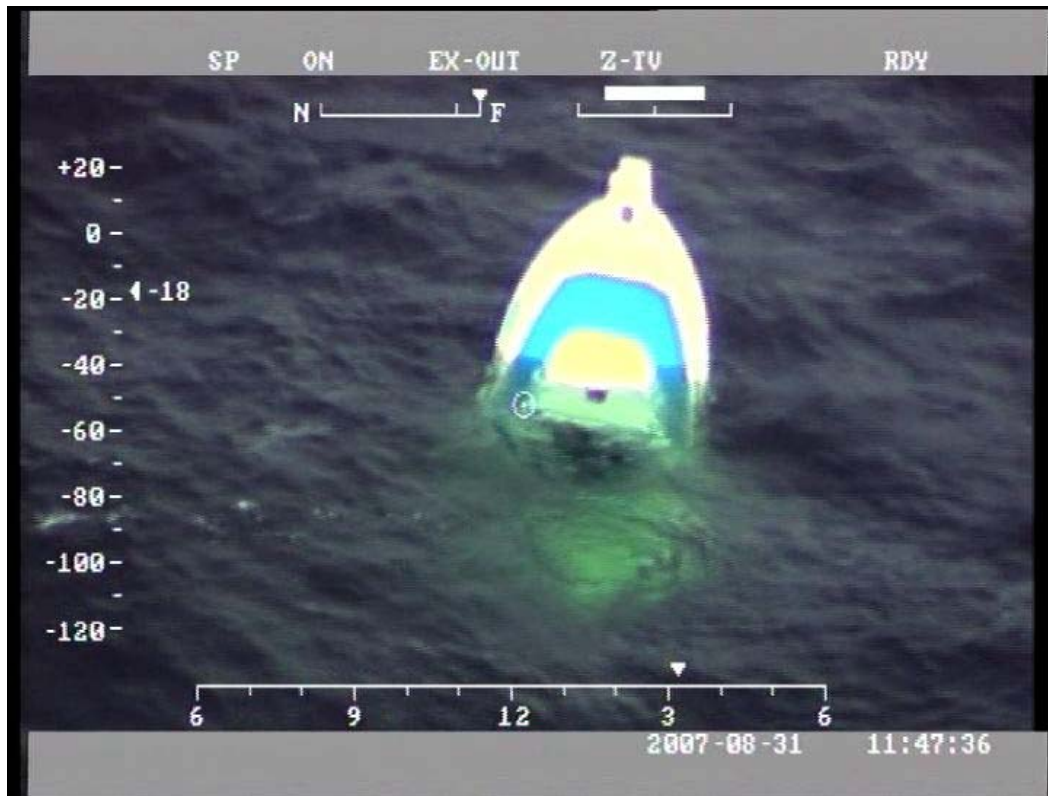
Bei Eintreffen des Polizeihubschraubers schwamm die BAHAGO II mit aufgerichtetem Bug. Im näheren Umkreis trieben Kühlboxen und nicht näher identifizierbare Gegenstände im Wasser (vgl. Abb. 3 und 4).

Abbildung 3: Treibende Gegenstände im Bereich der gekenterten BAHAGO II

Abbildung 4: Nahaufnahme der gekenterten BAHAGO II

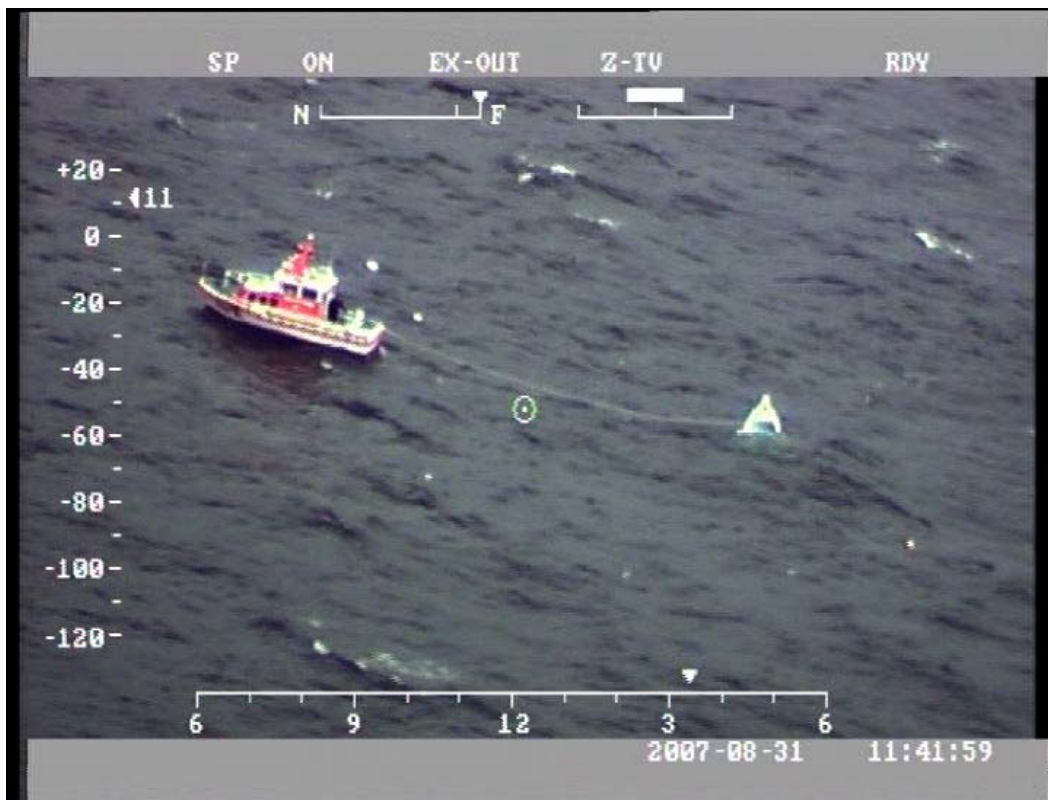
Die NAUSIKAA stellte versuchsweise eine Leinenverbindung zur BAHAGO II her (vgl. Abb. 5). Das Schleppen der BAHAGO II war jedoch nicht möglich.

Abbildung 5: Leinenverbindung zwischen der NAUSIKAA und der BAHAGO II

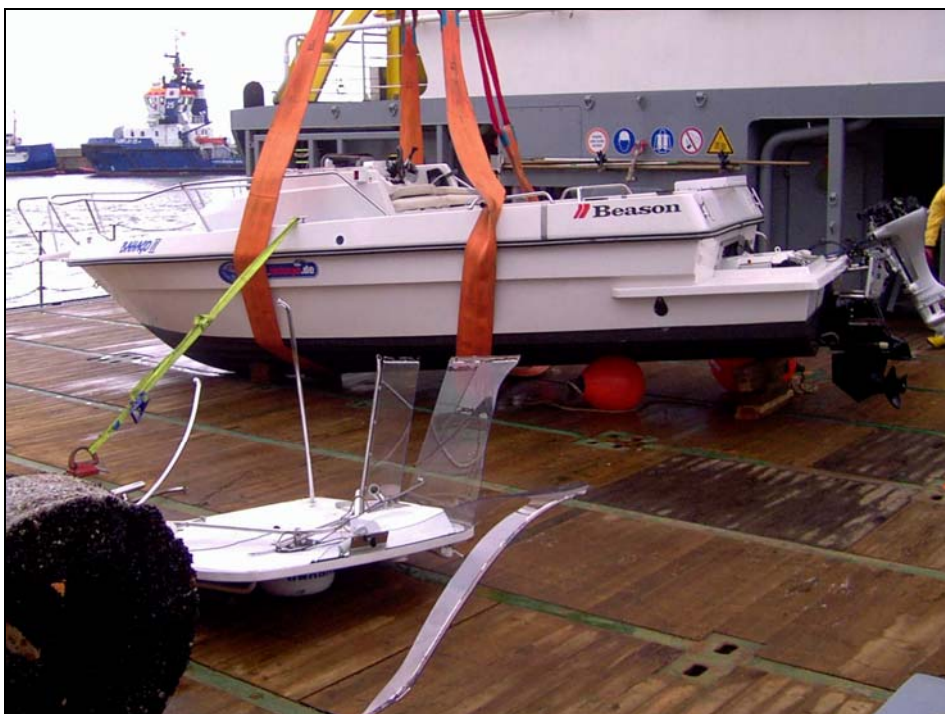
Die Verunfallten wurden durch die NAUSIKAA nach Schaprode gebracht, wo sie ab 12:35 Uhr ärztlich versorgt wurden. Der Besatzung der ARKONA gelang es, die BAHAGO II sowie den ursprünglich auf dem Kabinendach angebrachten Windschutz gegen 13:00 Uhr zu bergen und in den Westhafen Sassnitz zu verbringen (vgl. Abb. 7).

Abbildung 7: Geborgene BAHAGO II an Bord der ARKONA

Die BAHAGO II wurde durch das Kentern stark beschädigt. Die Abdeckung des Einbaumotors am Heck brach ab. Sowohl der Einbau- als auch der Außenbordmotor waren nicht mehr einsatzfähig. Das Windschutzdach riss ab, und die Reling wurde verformt. Zahlreiche Ausrüstungsgegenstände gingen verloren.

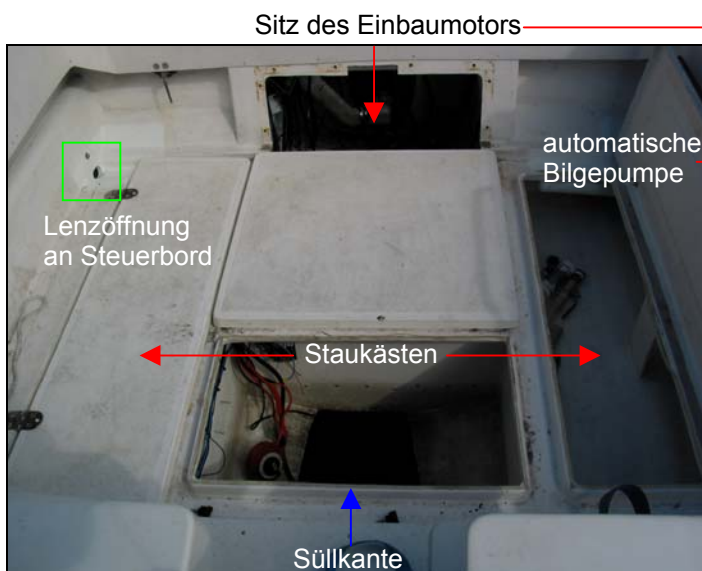
Die BAHAGO II ist als Gleiter mit Knickspant konstruiert. Im Bug befindet sich eine Schlupfkabine, auf deren Dach ein Windschutz angebracht war. Der Schiffsrumpf im Bereich der Plicht ist vierfach unterteilt (vgl. Abb. 8 und 9 aus Sicht des Fahrstands in Richtung Heck; Motor wurde ausgebaut).

Abbildung 8: Plicht der BAHAGO II

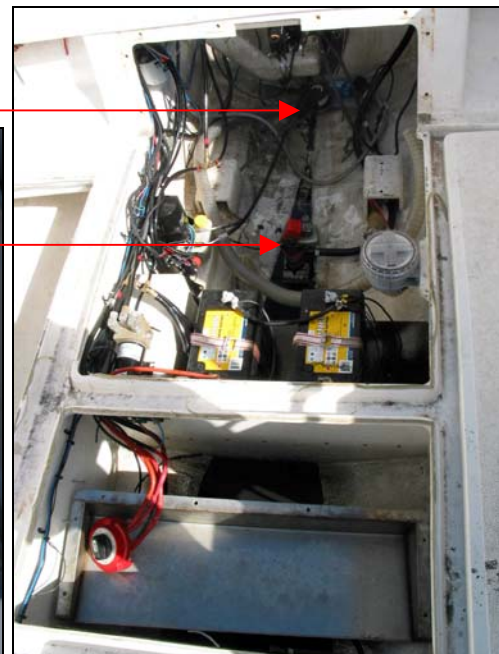
Abbildung 9: Maschinenbereich

Zu beiden Seiten des Maschinenbereiches befinden sich Staukästen. Die unterteilten Bereiche werden durch aufliegende Kunststoffabdeckungen geschlossen, die bei den Staukästen durch jeweils zwei seitliche Scharniere gehalten werden. Die Süllkanten (vgl. Abb. 8, blauer Pfeil) im Bodenbereich der Plicht sind 4,5 cm hoch.

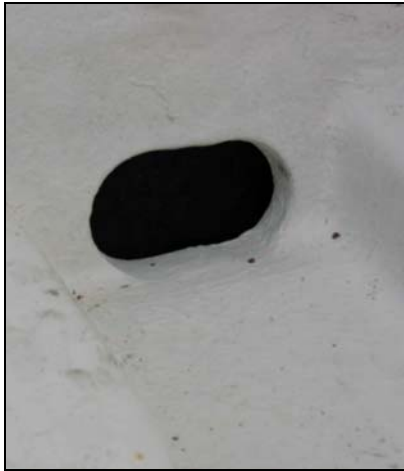
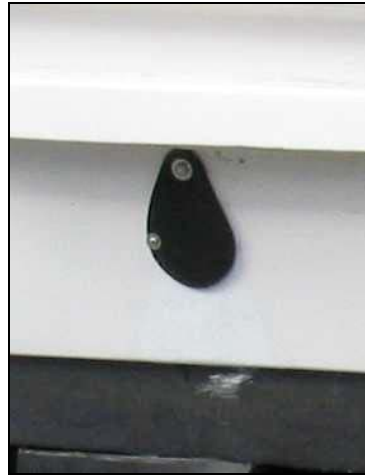
Im achteren Bereich der Plicht hat der Eigner vor dem Unfall an Backbord und an Steuerbord eine Lenzöffnung angebracht, die von außen jeweils durch eine vor der Öffnung liegende Gummilippe abgedeckt sind (vgl. grüne Markierung in Abb. 8 sowie Abb. 10 und 11). Die Öffnungen sind 7 cm lang und knapp 4 cm breit.

Abbildung 10: Lenzöffnung von innen

Abbildung 11: Lenzöffnung von außen

Lenzöffnung in der Plicht konstant eindringende Wassermenge war insgesamt zu groß, als dass die Bilgepumpe dem Absinken des Heckbereiches hätte wirksam entgegenwirken können. Zudem wurde mit Ausfall der Bordelektrik keinerlei Pumpleistung mehr erzielt.

Der Seeunfall ist auf eine ungleichmäßige Verteilung der Angler in der Pflicht der BAHAGO II zurückzuführen, wodurch das Boot derart stark krängte, dass konstant Wasser durch eine ungesicherte Lenzöffnung in der Bordwand ins Bootsinnere gelangen konnte. Seegangbedingt konnte auch über die Plattform am Heckspiegel Wasser in den Motorraum eindringen. Da man sich vordringlich auf das Angeln konzentrierte, wurde die zunehmende Hecklastigkeit des Bootes erst kurz vor dem Kentern bemerkt.

Des weiteren versah er die selbst eingelassenen Lenzöffnungen in der Plicht mit verschließbaren Ventilen (vgl. Abb. 21).

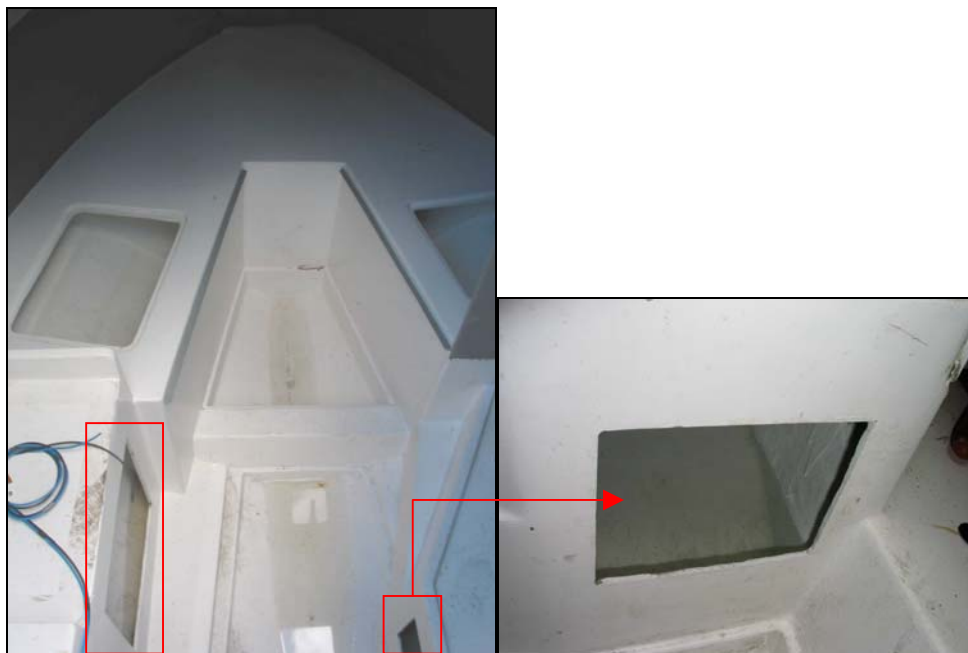
Der Eigner nahm vor dem Unfall im Eigenbau weitere Änderungen vor. So wurden u.a. in der Kabine die Auftriebskörper aufgeschnitten (vgl. Abb. 12).

Abbildung 12: Nachträglich eingefügte Öffnungen in der Kabine

Der konstruktionsseitig vom schwedischen Hersteller des Bootskörpers vorgesehene Verschlusszustand des Motorbootes wurde durch die zusätzlichen Öffnungen in der Kabine und in der Plicht beeinträchtigt.

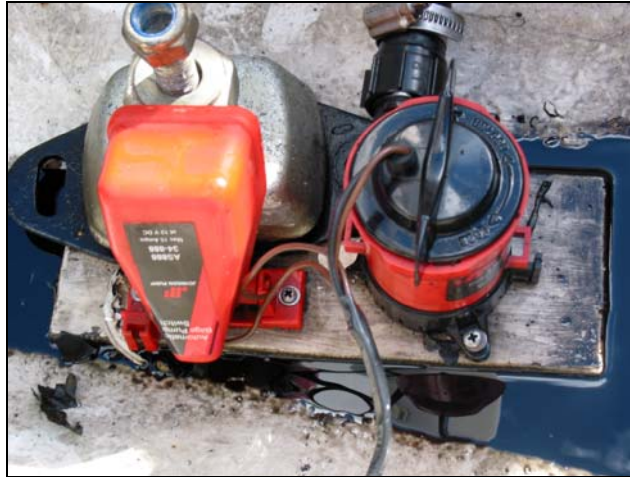
Die Bilgepumpe (vgl. Abb. 9 und 13) erreicht den Herstellerangaben zufolge eine Pumpleistung von 61 l/min bei einer Spannung von 13,6 V. Durch den installierten automatischen Niveauschalter wurde die Pumpe vollautomatisch betrieben.

Abbildung 13: Automatische Bilgepumpe

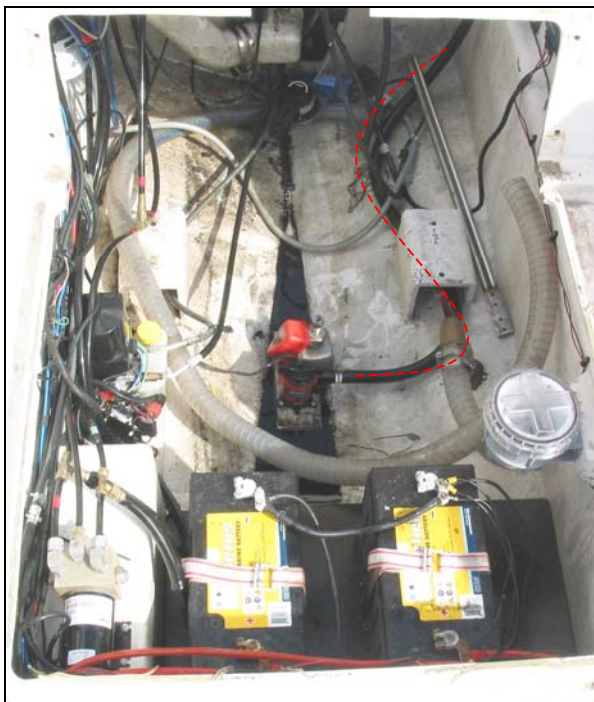
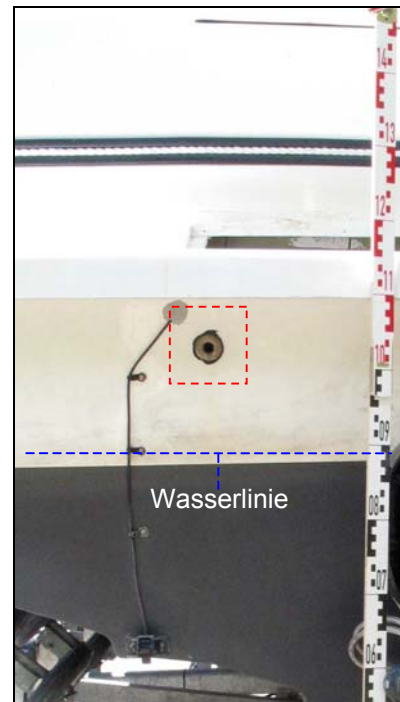
Die Schlauchverbindung am Pumpenauslass führt durch die Bilge zum Heck, wo das Auslassventil ca. 20 cm über der Wasserlinie nach Backbord versetzt in den Rumpf eingelassen wurde (vgl. Abb. 14 und 15).

Abbildung 14: Schlauchverbindung der Bilgepumpe

Abbildung 15: Pumpenauslassventil

Es kann nicht ausgeschlossen werden, dass sich das Pumpenauslassventil am Unfalltag unterhalb der Wasserlinie befand, als die Angler mehrheitlich an Backbord standen und das Boot dadurch krängte. Nach Auskunft des Pumpenherstellers würde dies die Pumpleistung nicht nachteilig beeinträchtigen. Die durch die

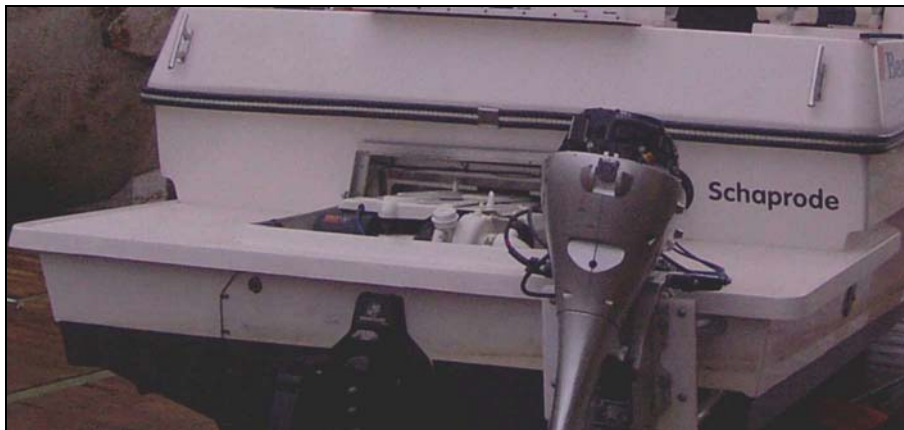
Die BAHAGO II verfügt ab Werk über eine abgesenkte Plattform am Heckspiegel (vgl. Abb. 16), der zum einen Raum für den Einbaumotor bietet und an dem zum anderen der Außenbord-Hilfsmotor befestigt ist. Zum Unfallzeitpunkt war das Boot mit einem Außenbordmotor des Herstellers Honda mit einer Leistung von 20 PS ausgerüstet.

Abbildung 16: Verlängerter Heckspiegel der BAHAGO II mit Einbaumotor und Hilfsmotor

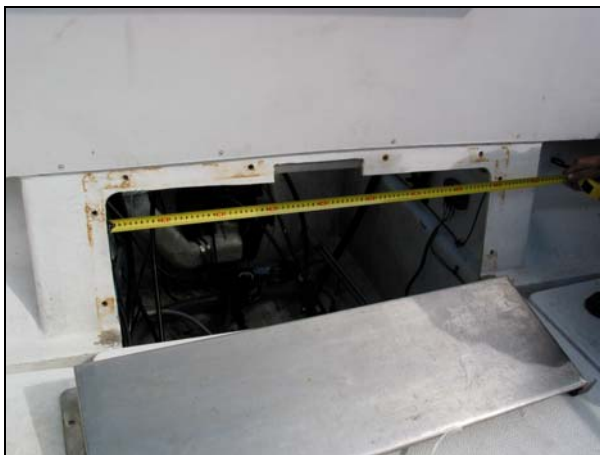
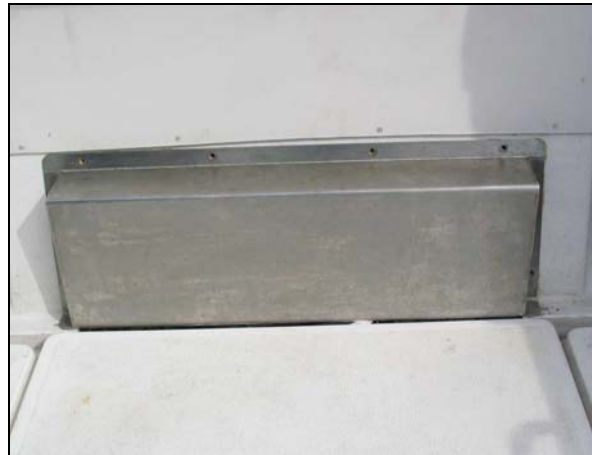
Um Raum für den Einbaumotor zu schaffen, wurde eine 78 cm breite Öffnung in den Rumpf gesägt, die nach Einbau des Motors von beiden Seiten mit einer Motorabdeckung verschlossen wird (vgl. Abb. 17 und 18, Motoröffnung innen im Bodenbereich der Plicht).

Abbildung 17: Motoröffnung ohne Abdeckung

Abbildung 18: Motoröffnung mit Abdeckung

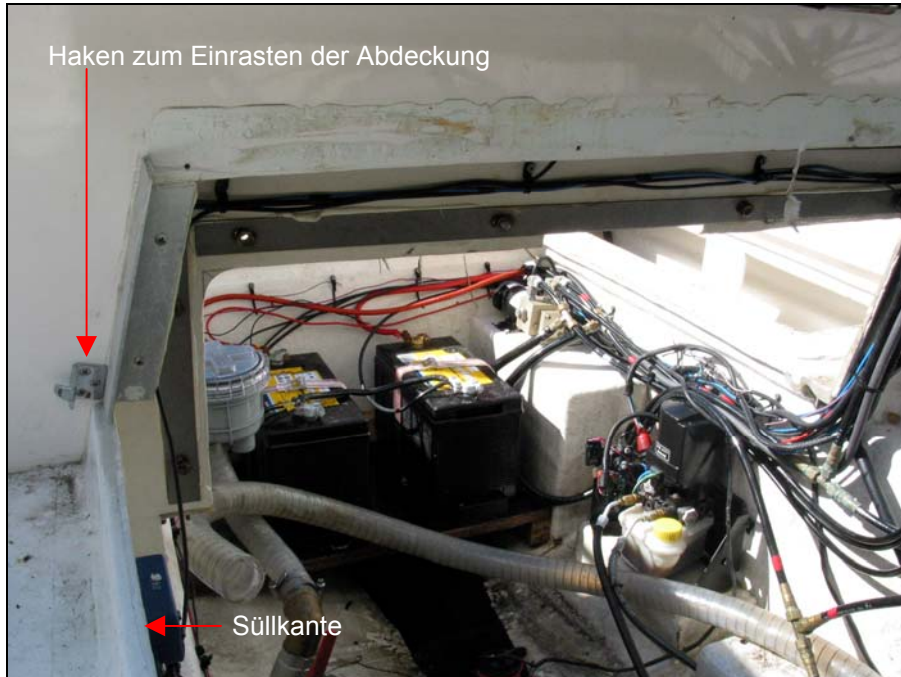
Die äußere, beim Unfall verloren gegangene Abdeckung, war wie die im Bootsinneren verwendete Abdeckung aus Aluminium. Sie wurde im Gegensatz zu der innen verwendeten Abdeckung an der Oberkante in eine dort ursprünglich angebrachte Metallleiste eingehakt und an den Seiten mit Schnappverschlüssen fixiert. An der Unterseite der Abdeckung wurde das Eindringen von Wasser nur durch die umlaufende Süllkante von 4,5 cm Höhe verhindert (vgl. Abb. 19).

Abbildung 19: Motoröffnung am Heckspiegel bei ausgebautem Motor

Aufgrund der abgesenkten Plattform am Heckspiegel befand sich die allein durch das Süll verschlossene Unterkante der Abdeckung nur ca. 30 cm über der Wasserlinie. In Anbetracht der am Unfalltag aufgetretenen Wellenhöhen von bis zu einem Meter ist es nach Auffassung der BSU als wahrscheinlich anzusehen, dass trotz der Abdeckung auch über den niedrigen Heckspiegel Wasser in die Motoröffnung eindrang.

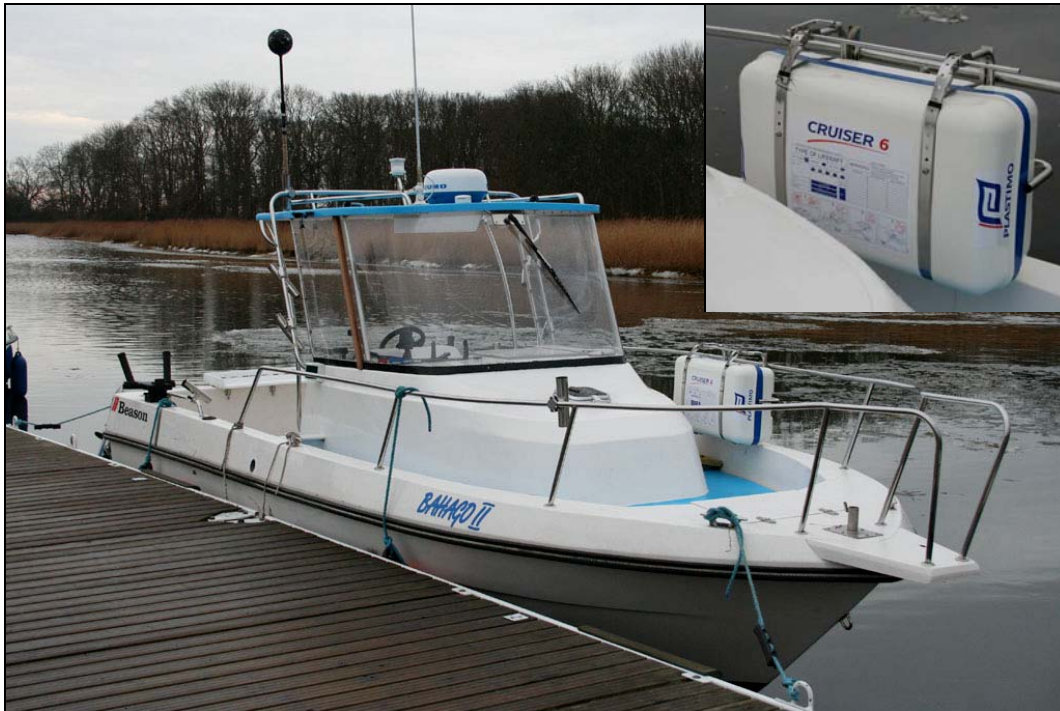
Abbildung 20: Nachgerüstete Rettungsinsel

Der Eigner rüstete die BAHAGO II nach dem Unfall eigenständig mit einer Rettungsinsel für 6 Personen aus (vgl. Abb. 20).

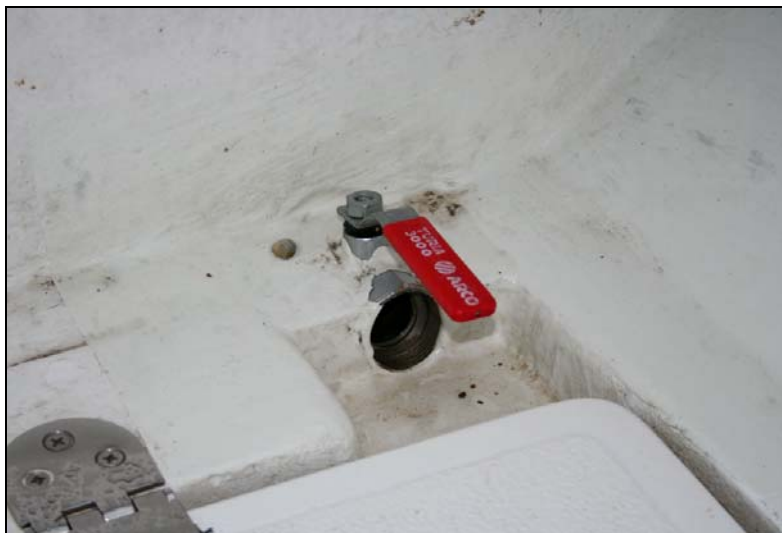
Abbildung 21: Nachgerüstetes Ventil für die Lenzöffnung
