**Bundesstelle für Seeunfalluntersuchung**  
**Federal Bureau of Maritime Casualty Investigation**  
Bundesoberbehörde im Geschäftsbereich des Bundesministeriums  
für Verkehr, Bau und Stadtentwicklung

Untersuchungsbericht 450/07

**Sehr Schwerer Seeunfall**

**Kollision des CMS HANJIN GOTHENBURG  
mit dem MS CHANG TONG  
am 15. September 2007  
in der Bohai-Meerenge/VR China**

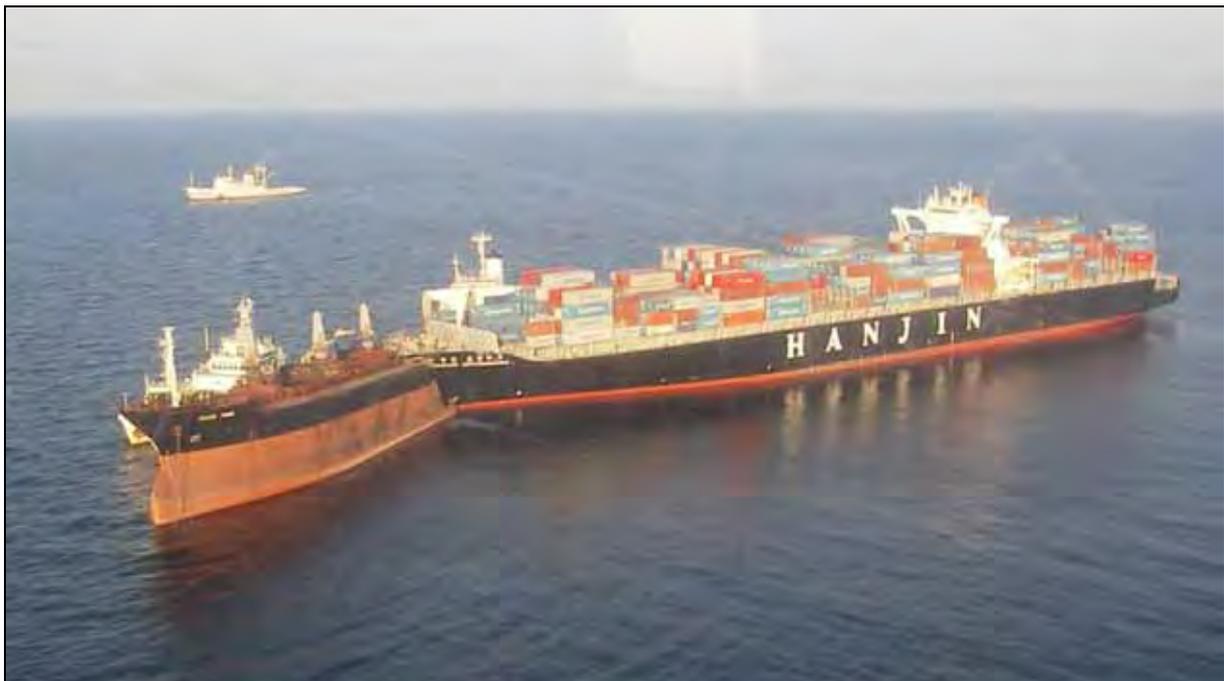
Die Erschütterung durch die geordnete Harttruderlage sei relativ stark gewesen, weshalb der Hilfsmaschinist selbständig die Geschwindigkeit verringerte. Die Maschine sei unmittelbar vor der Kollision gestoppt worden. Der Kapitän der CHANG TONG eilte auf die Brücke. Kurz darauf kollidierten beide Schiffe in einem Winkel von 40° (vgl. Abb. 8), als die HANJIN GOTHENBURG mit dem Bug in die Backbordseite der CHANG TONG stieß.

Abbildung 8: Verkeilte Fahrzeuge nach der Kollision

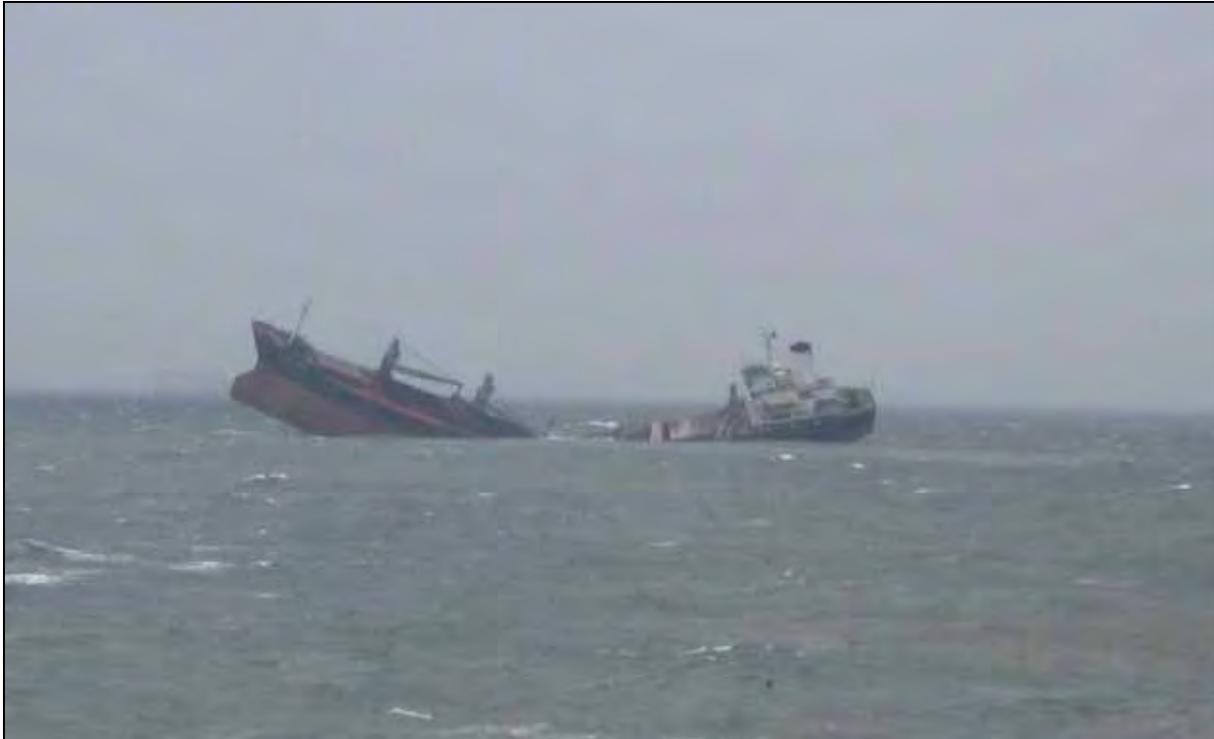
Am Mittag des 20. Septembers 2007 führte der durchziehende Wirbelsturm „Wipha“ mit Windstärken um 9 Bft zur Trennung beider Fahrzeuge. Die CHANG TONG brach bei der Trennung auseinander (vgl. Abb. 10).

Abbildung 10: Durchbrechen der CHANG TONG kurz nach Durchzug des Taifuns

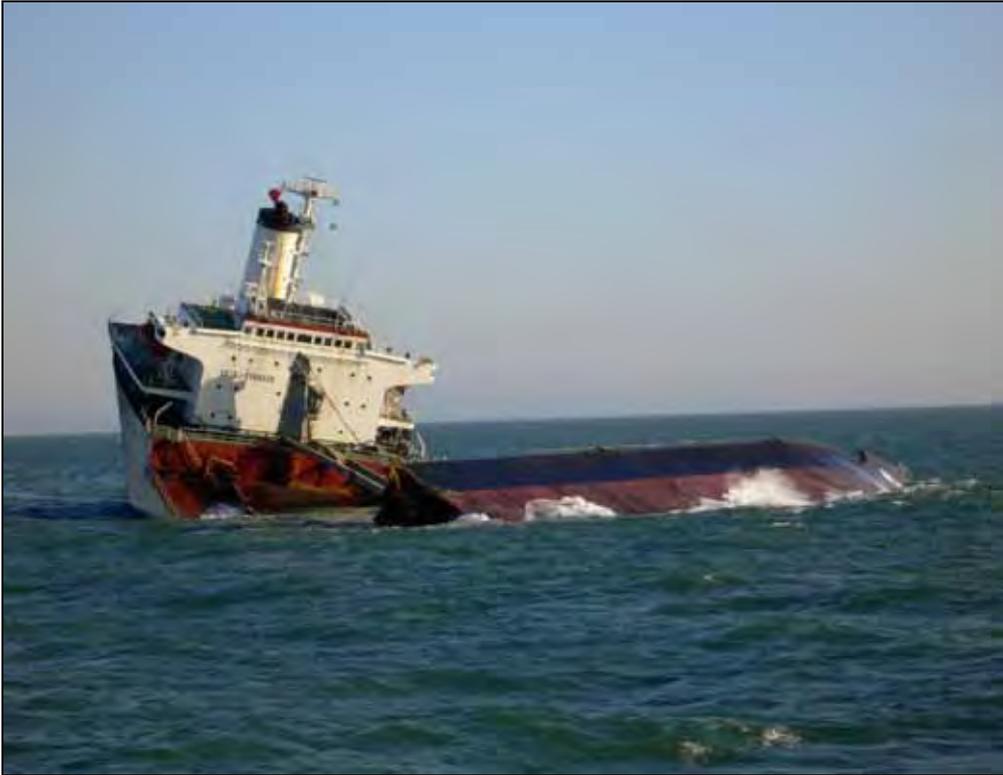
Das Vorschiff knickte zum Achterschiff hin ab, riss und blieb anschließend in einem Winkel von ca. 90° zum Achterschiff halb unter der Wasseroberfläche liegen. Das Achterschiff setzte bei einer Wassertiefe von 18 m in aufrechter Position auf den Meeresboden auf, wobei die Aufbauten und der Maschinenraum über Wasser blieben (vgl. Abb. 11).

Abbildung 11: Wrack der CHANG TONG am 21. September 2007

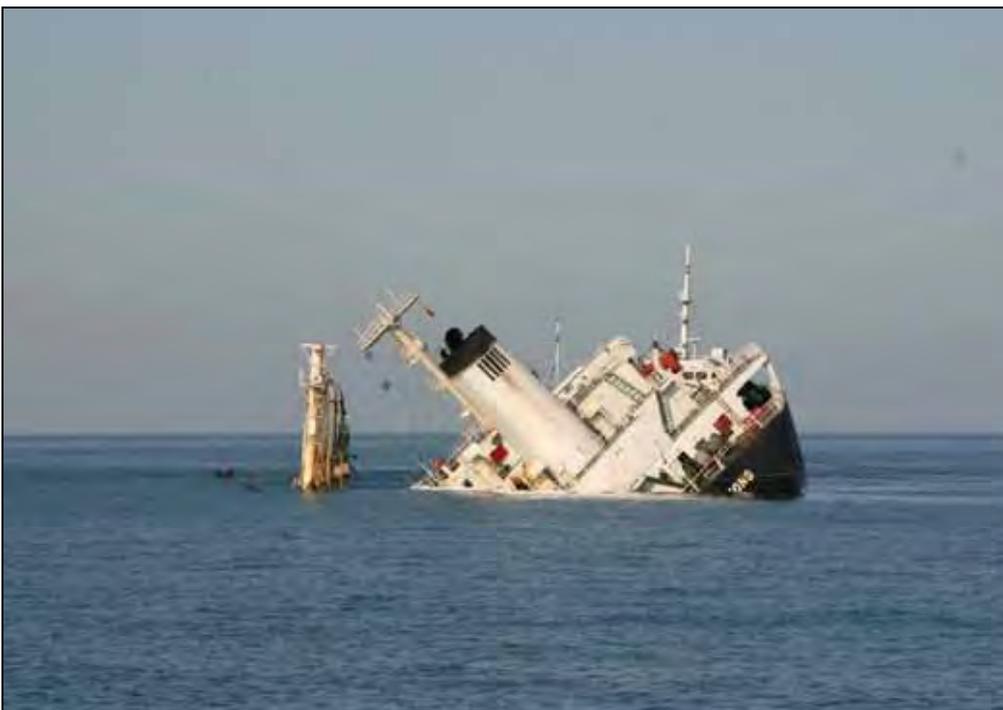
Es gelang nach Besserung der Wetterlage, aus dem Wrack der CHANG TONG Schweröl in nicht näher quantifizierter Menge abzupumpen. Im Verlauf des Winters sank das Vorschiff auf den Meeresboden ab. Das Achterschiff senkte sich ebenfalls tiefer ab, mit starker Neigung nach Backbord (vgl. Abb. 12).

Abbildung 12: Wrack der CHANG TONG am 8. Januar 2008

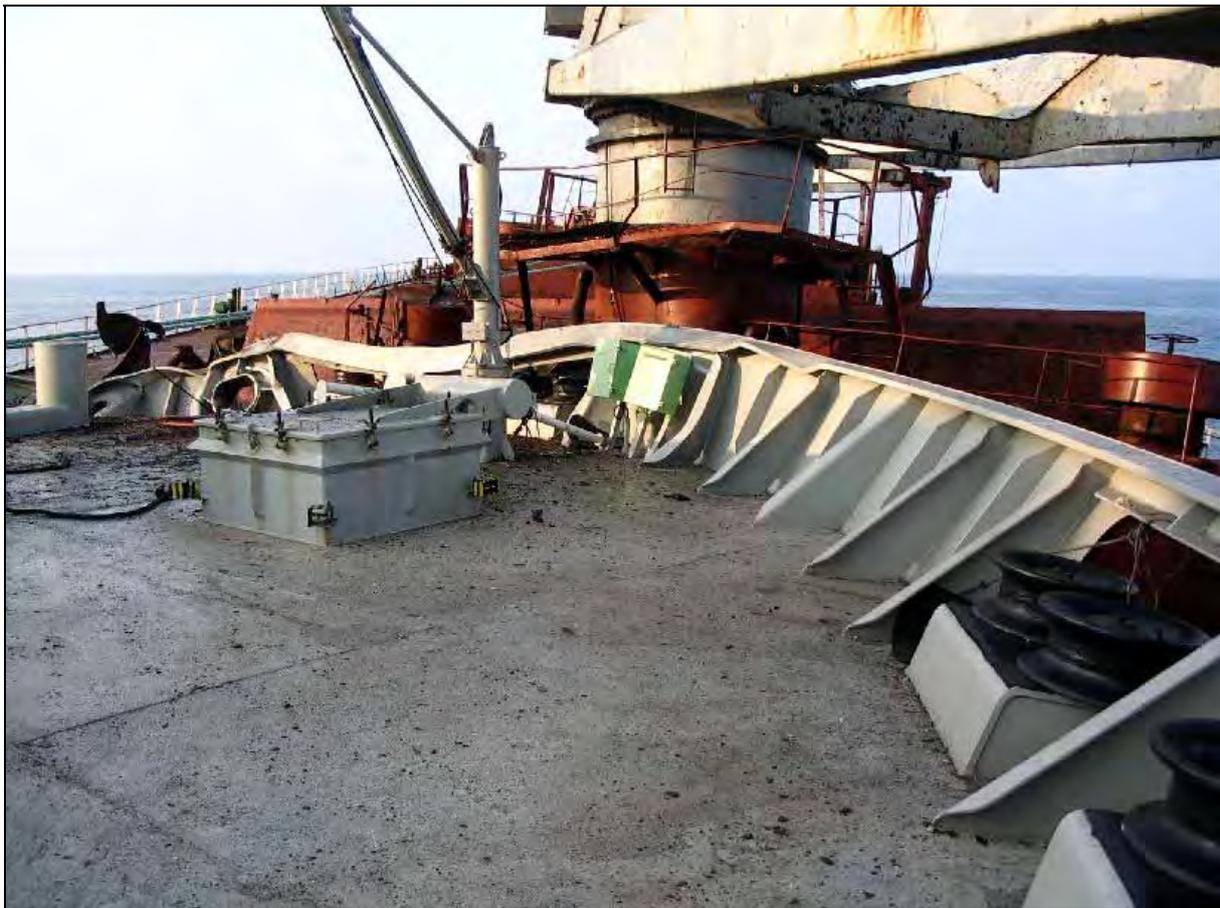
Der Bug der HANJIN GOTHENBURG wurde durch den Aufprall deformiert (vgl. Abb. 13) und das Ankergeschirr des Steuerbordankers beschädigt.

Abbildung 13: Vorschiff der HANJIN GOTHENBURG am 17. September 2007

Der Wulstbug wurde stark eingekerbt, als er sich beim Aufprall der HANJIN GOTHENBURG unter den Rumpf der CHANG TONG schob.

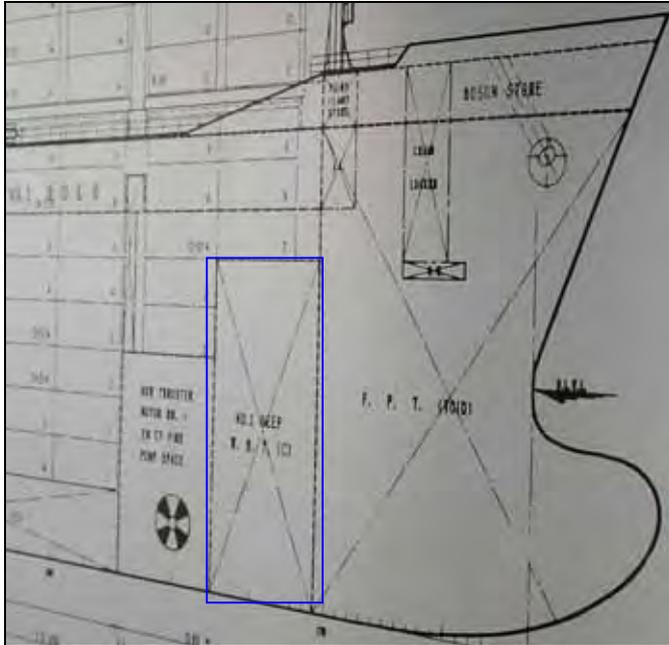
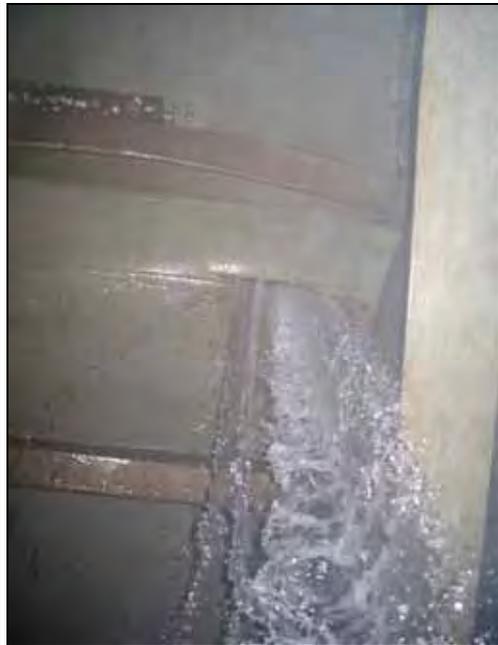
Im Ballastwassertank Nr. 1 kam es zum Wassereinbruch durch einen ca. 30 cm breiten Riss in der Bordwand (vgl. Abb. 14 mit eingezeichneter Lage des Tieftanks und Abb. 15).

Abbildung 15: Riss im Tieftank Nr. 1

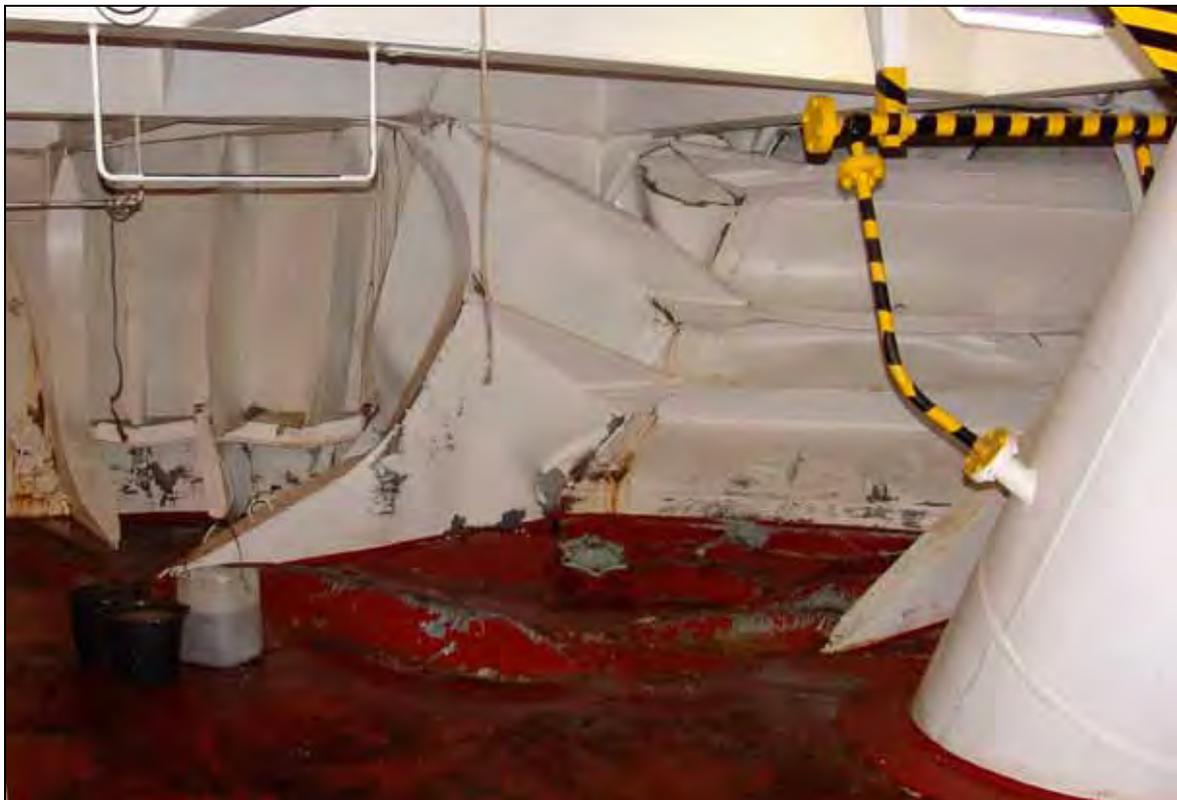
Die Spanten im Vorschiffsbereich wurden erheblich verformt (vgl. Abb. 16).

Abbildung 16: Kabelgatt der HANJIN GOTHENBURG

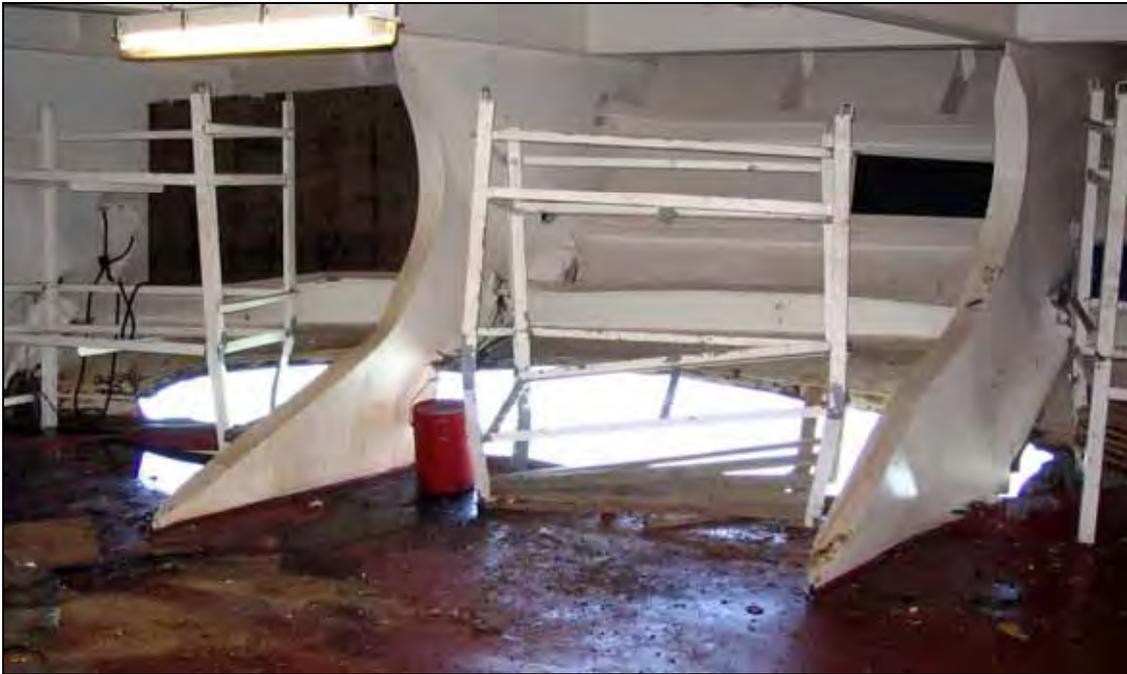
Auf der Steuerbordseite des Kabelgatts entstand ein Riss oberhalb der Wasseroberfläche von ca. 5 m Länge und 0,5 m Höhe (vgl. Abb. 17).

Abbildung 17: Riss im Schiffsrumpf der HANJIN GOTHENBURG am 21. September 2007

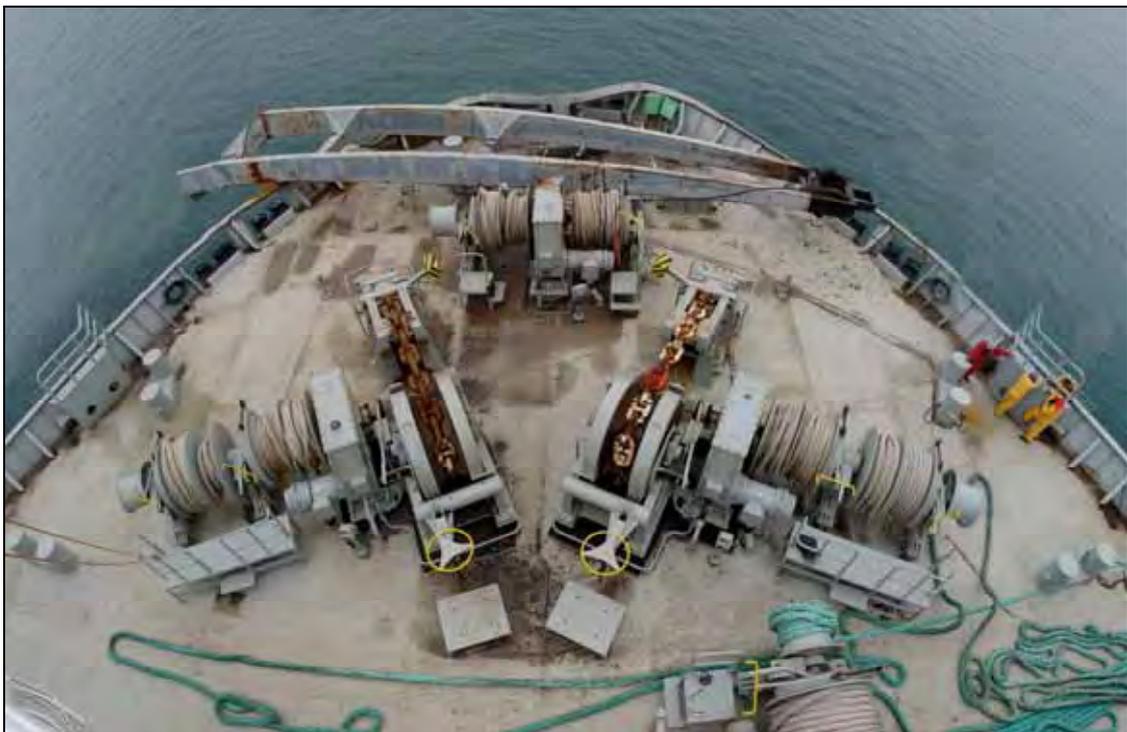
Als beide Fahrzeuge durch den Taifun getrennt wurden, brach der Ausleger des dritten Deckskrans der CHANG TONG ab und blieb quer auf dem Vorschiff der HANJIN GOTHENBURG hängen (vgl. Abb. 18).

Abbildung 18: Vorschiff der HANJIN GOTHENBURG am 25. September 2007

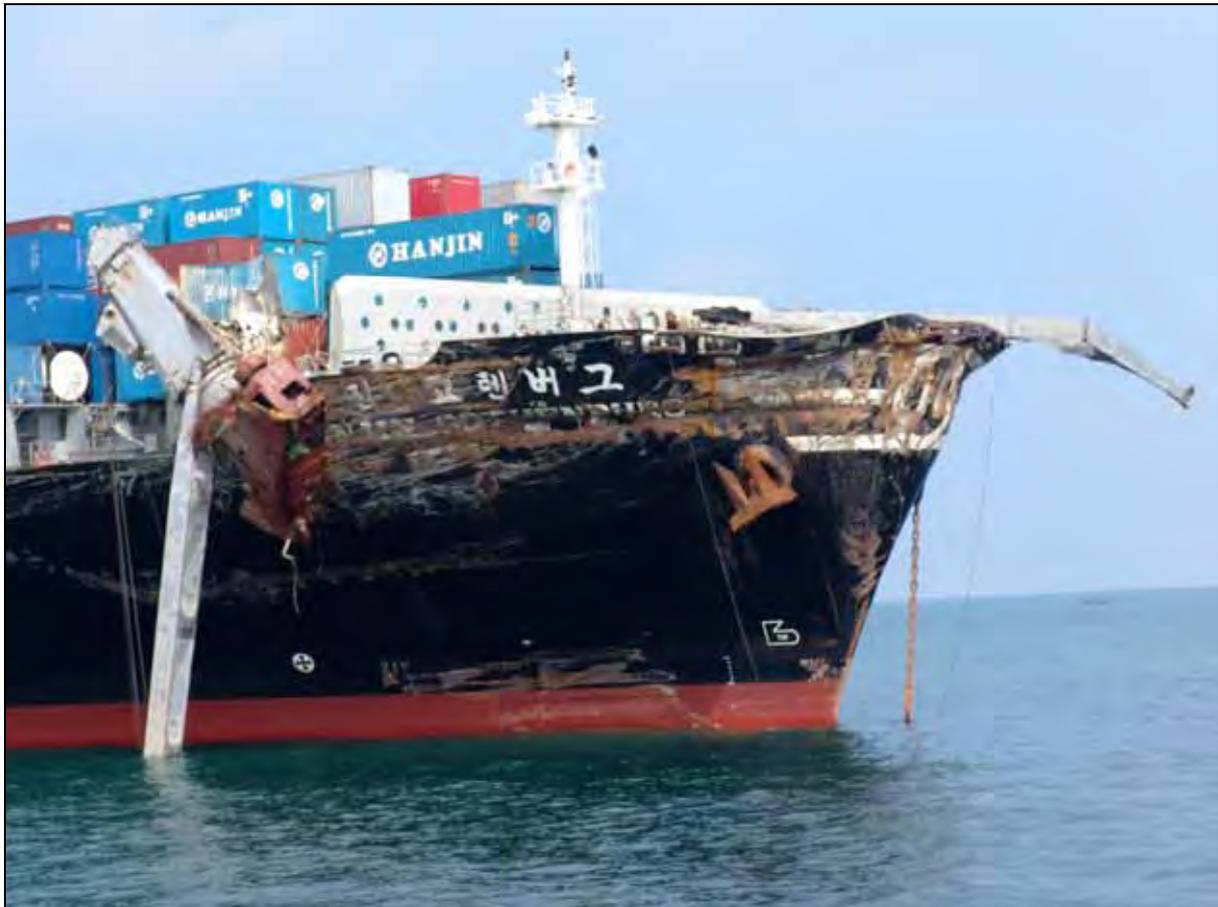
Der vierte Deckskran der CHANG TONG wurde während des Trennens der ineinander verkeilten Fahrzeuge vollständig abgerissen und blieb im Vorschiffsbereich der HANJIN GOTHENBURG an Steuerbord hängen (vgl. Abb. 19). Dabei wurden die dort in der ersten Bay an Deck gestauten Container aufgerissen, wobei es zum Austritt von nach der Gefahrgutverordnung See bzw. dem Internationalen Code für die Beförderung gefährlicher Güter mit Seeschiffen (IMDG-Code) deklarierten Chemikalien kam (vgl. Abb. 20).

Abbildung 19: Bug der HANJIN GOTHENBURG am 25. September 2007

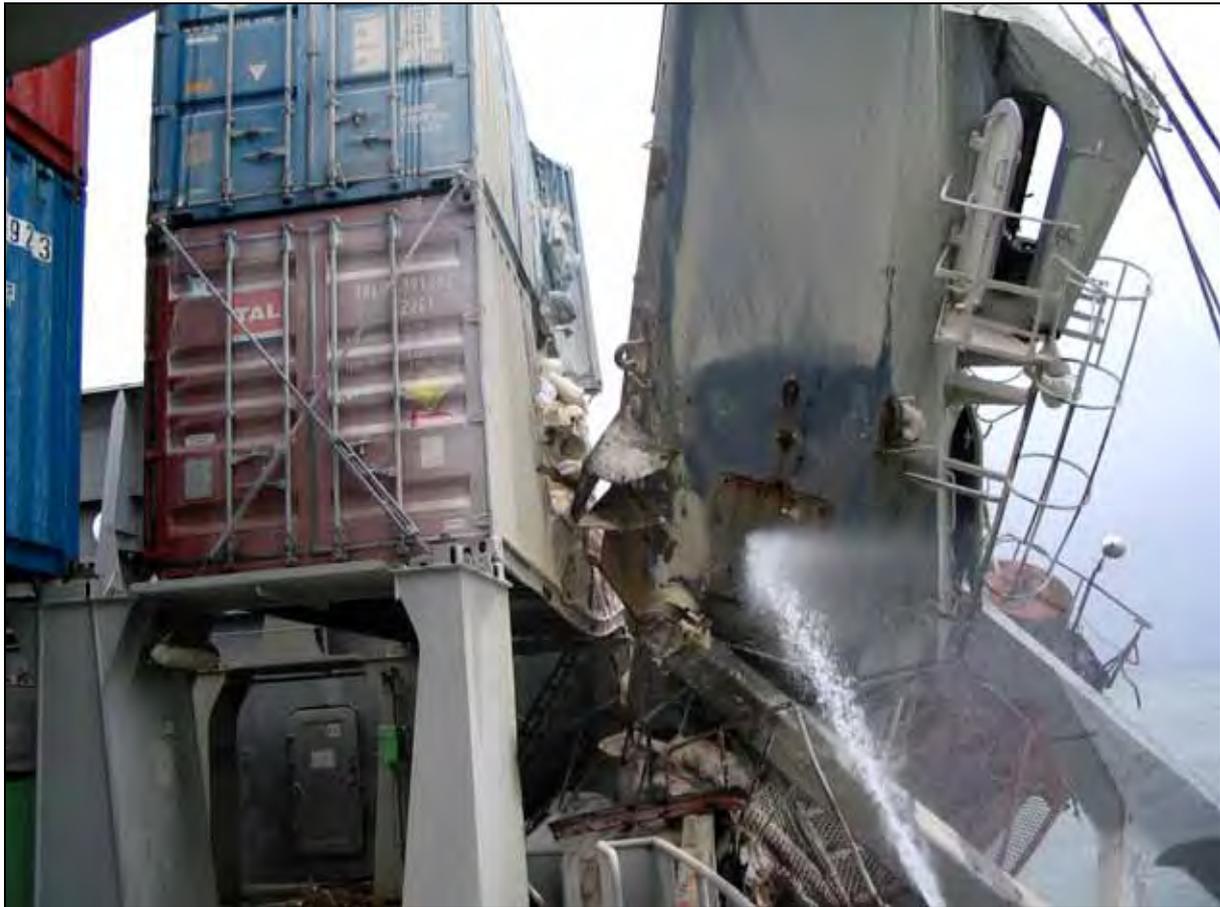
Der Bootsmann der HANJIN GOTHENBURG, der während der Aufräum- und Sicherungsmaßnahmen auf dem Vorschiff mit diesen Chemikalien in Berührung kam, erlitt eine vorübergehende Augenreizung.

Abbildung 20: Beschädigte Container auf der HANJIN GOTHENBURG am 20. September 2007

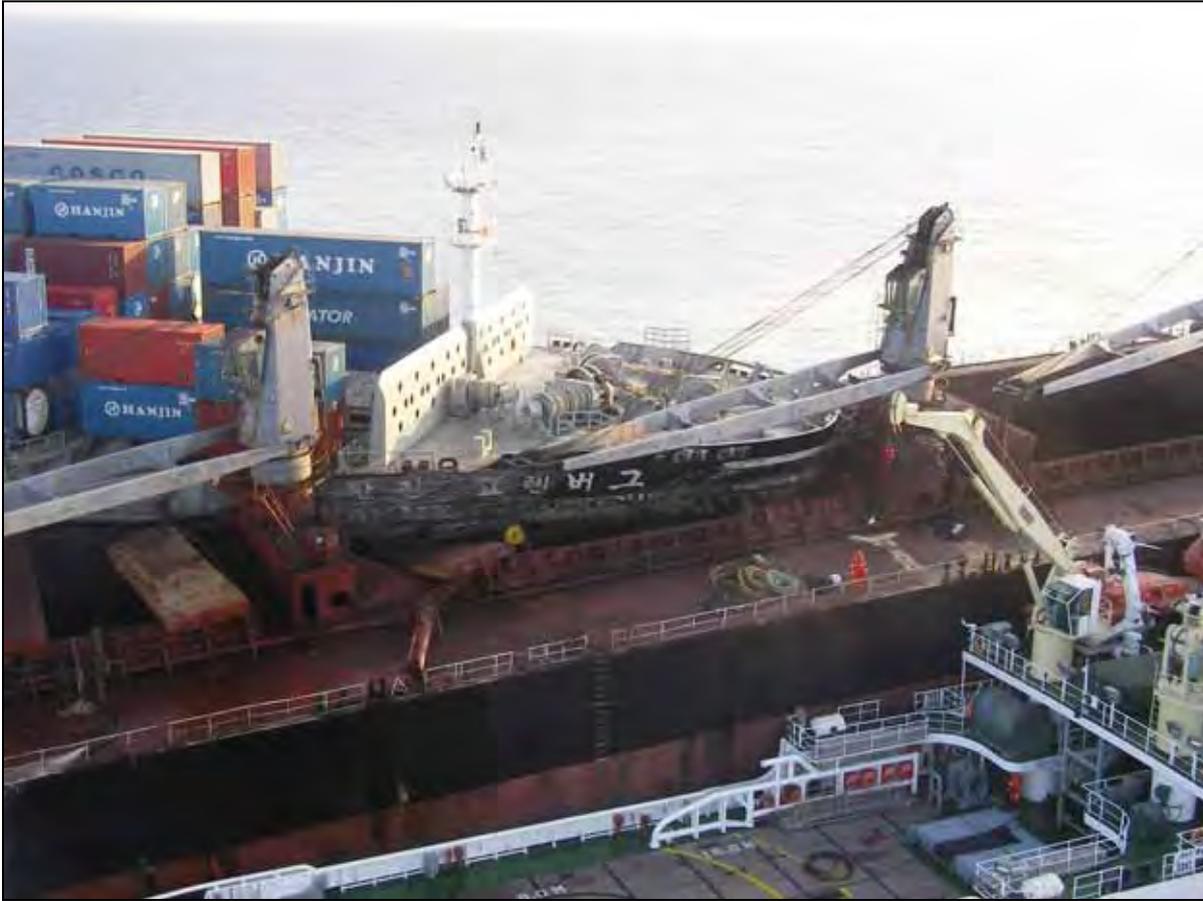
Die Deckskräne 3 und 4 wurden beschädigt.

Abbildung 21: Nahaufnahme der verkeilten Fahrzeuge

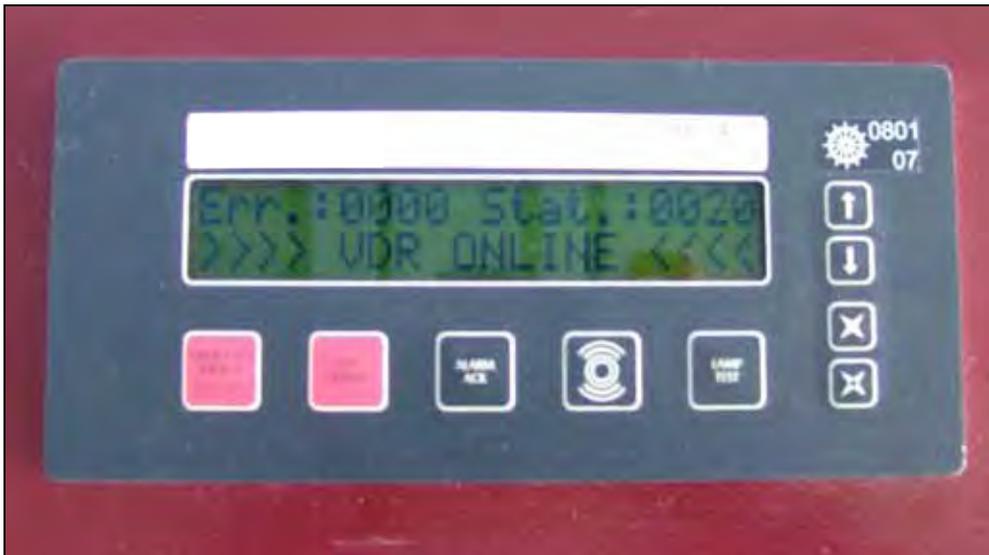
Die Bedienkonsole des S-VDR zeigte zum Zeitpunkt der ersten Besichtigung durch die BSU keine Fehlermeldung (vgl. Abb. 42 und 43).

Abbildung 43: S-VDR-Anzeige

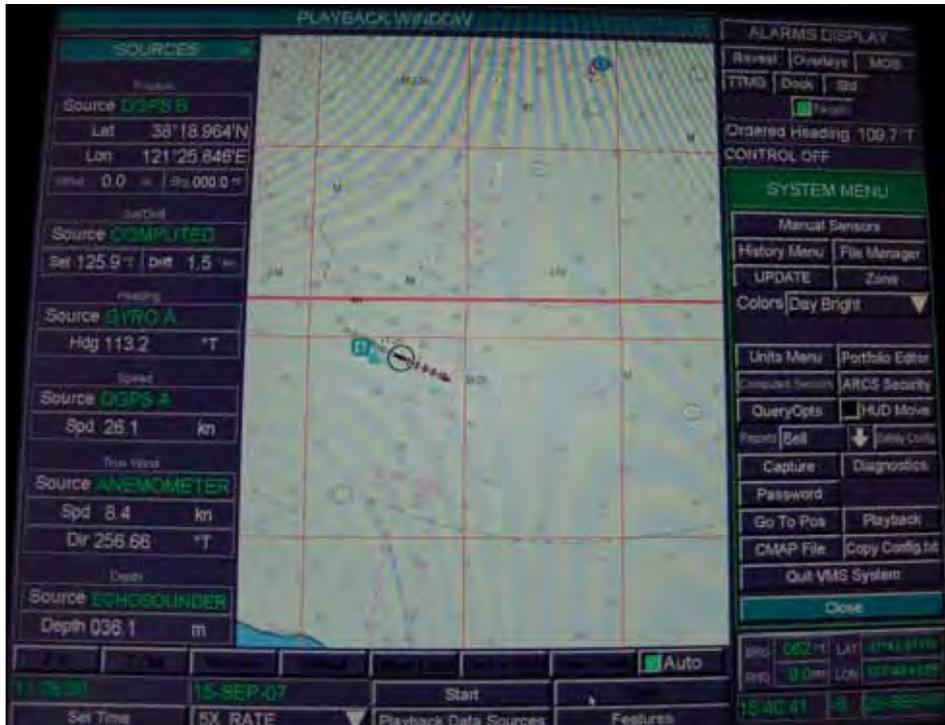
Nach Passieren der Fahrzeuge wurde die Akquirierung nicht aufgehoben (vgl. Abb. 50).

Abbildung 50: ECS-Aufzeichnung von 19:28:30 Uhr

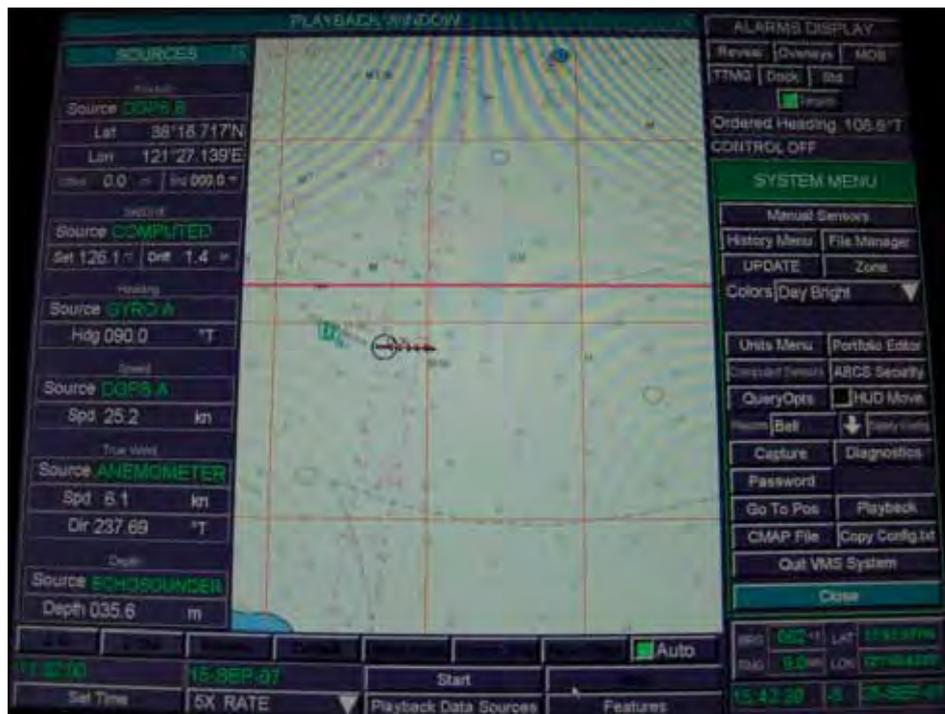
Das eingeleitete Backbord-Manöver wurde weiter ausgeführt, ohne dass neue Ziele mit der ARPA-Funktion ausgewählt wurden (vgl. Abb. 51).

Abbildung 51: ECS-Aufzeichnung von 19:32:00 Uhr

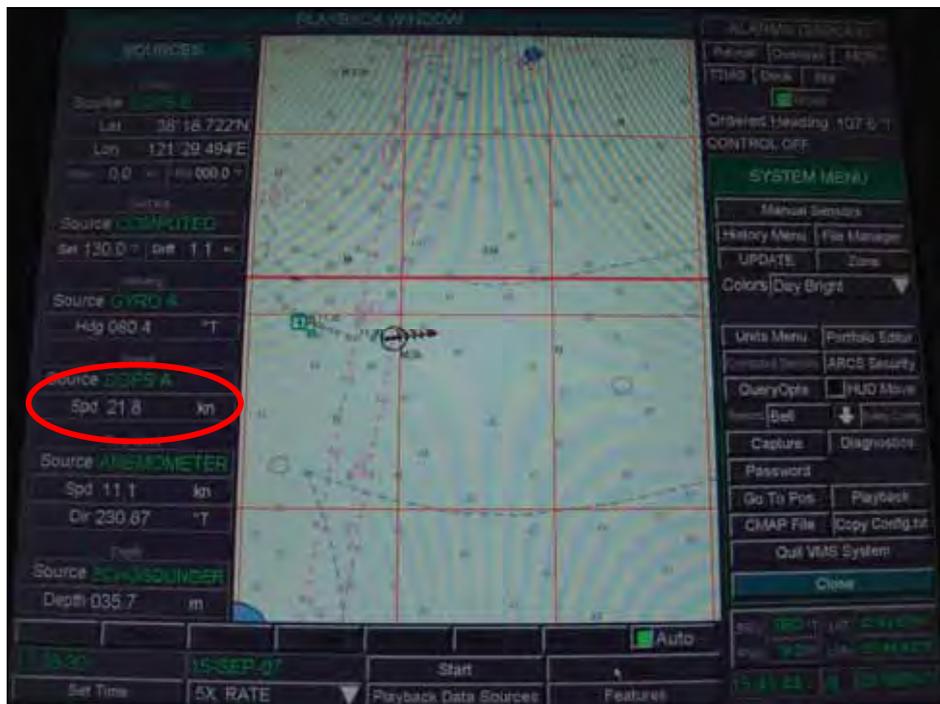
Die Kollision erfolgte um 19:35 Uhr, als die Geschwindigkeit der HANJIN GOTHENBURG rapide abfiel (vgl. Abb. 52).

Abbildung 52: ECS-Aufzeichnung von 19:35:30 Uhr
