Untersuchungsbericht 537/06

Seeunfall

Person über Bord
auf MS BELUGA STIMULATION
in der Deutschen Bucht
am 27. Oktober 2006 um 08:20 Uhr

1. Juni 2008

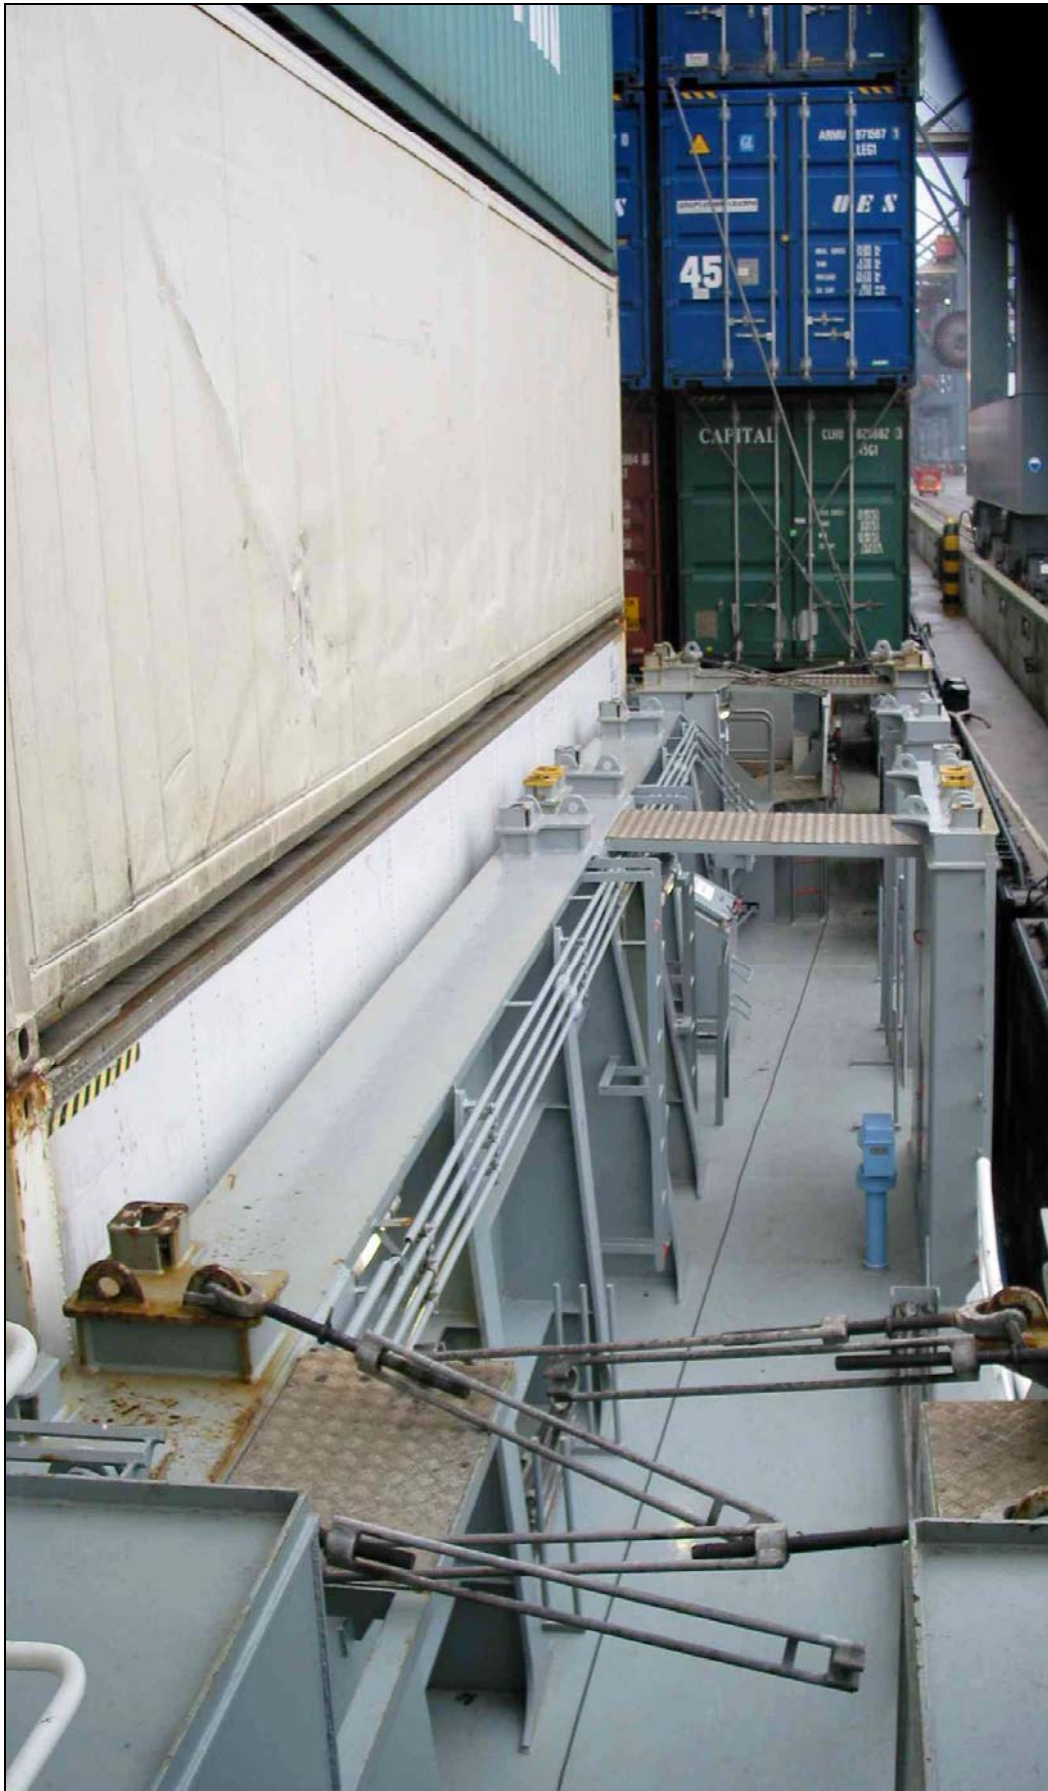
Abbildung 4: Gang auf Steuerbord-Seite

Hin- und Rückweg zum Unfallort führen über den Steuerbordgang, der auf seiner Außen-Seite durch eine 1,05 m hohe Reling und auf der Innen-Seite durch abgetrennte Bereiche - u.a. zum Stauen von Laschmaterial (Twistlocks) - begrenzt wird (siehe Abb. 4).

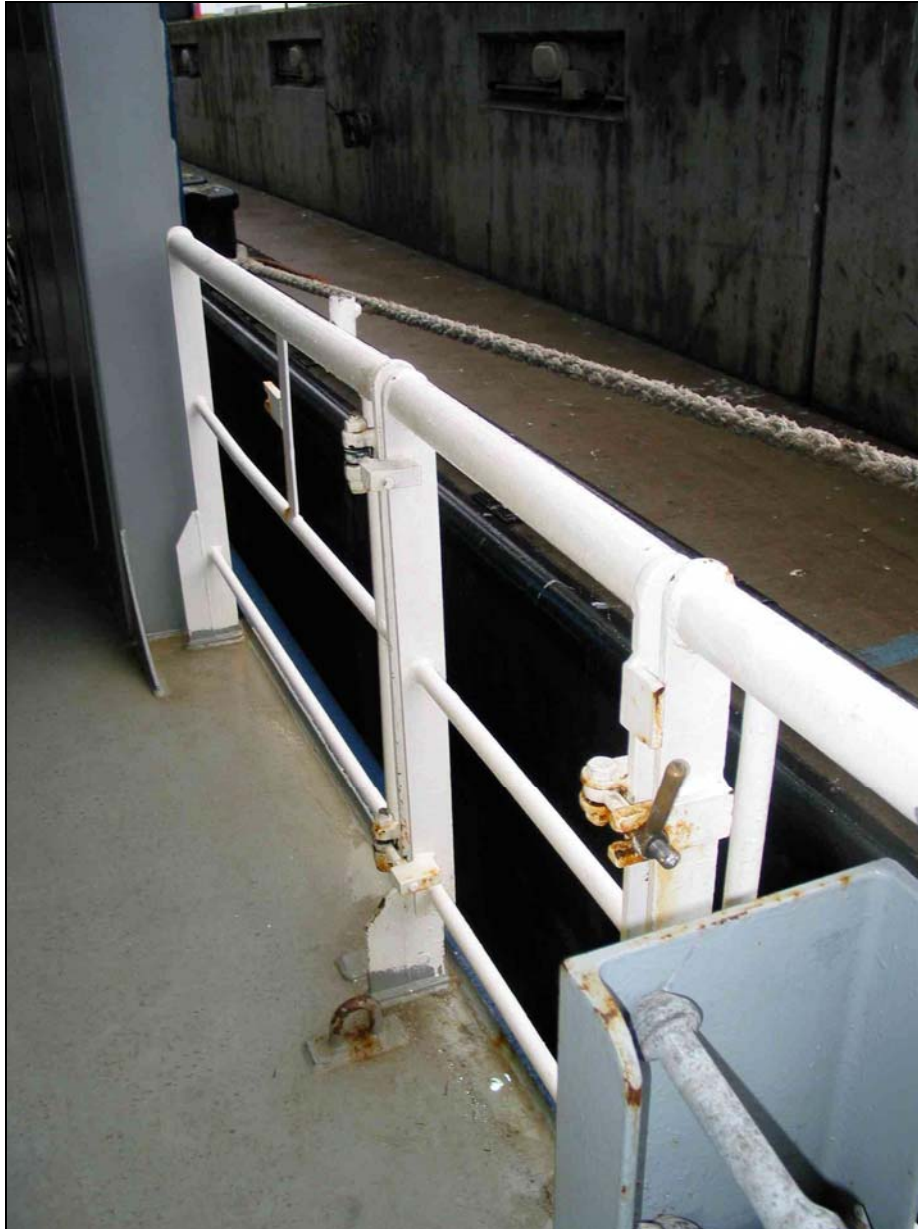
Abbildung 5: Lotsenpforte an Steuerbord-Seite

Wenige Meter von den Aufbauten entfernt, befindet sich in der Reling eine Lotsenpforte (siehe Abb. 5).

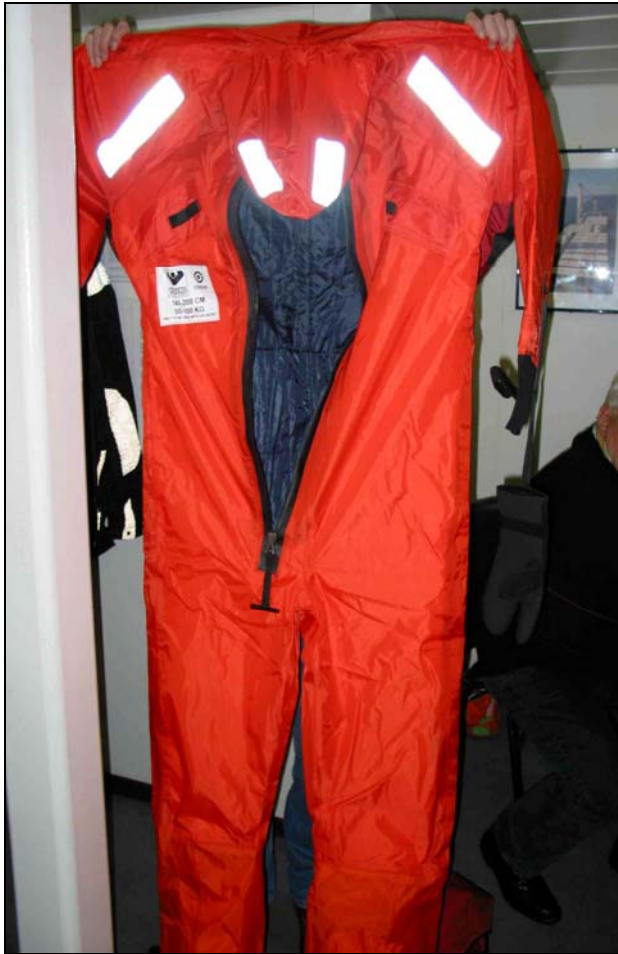
Abbildung 6: Eintauchanzug – ähnlich dem getragenen Anzug

Als der 2. Ingenieur über Bord ging, war er mit einem Eintauchanzug ohne Rettungsweste bekleidet (siehe Abb. 6).

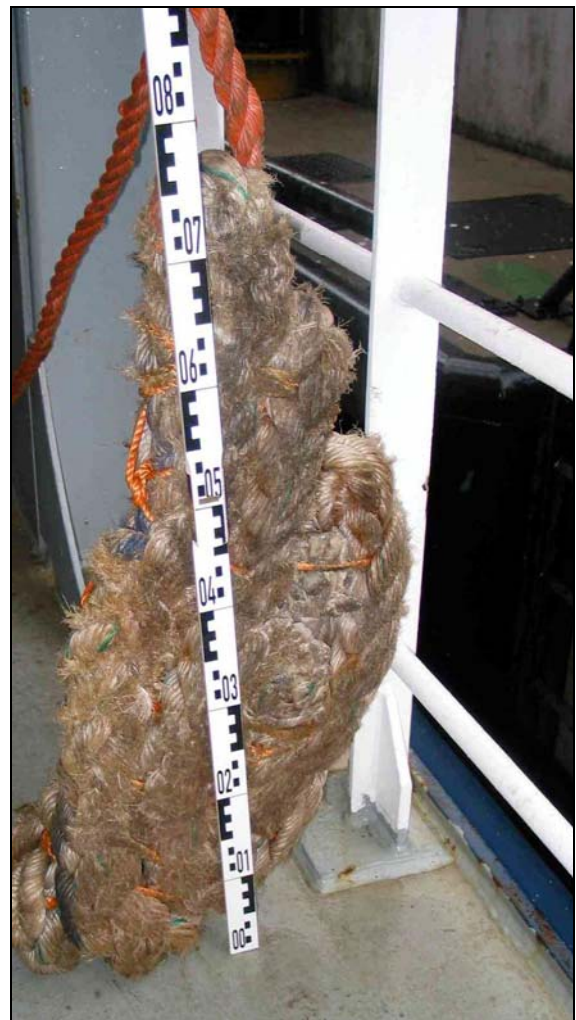
Abbildung 7: Fender – ähnlich dem mitgerissenen Fender

Neben dieser Lotsenpforte ist ein Fender an der Reling befestigt, um das Lotsenboot abzufedern (siehe Abb. 7).

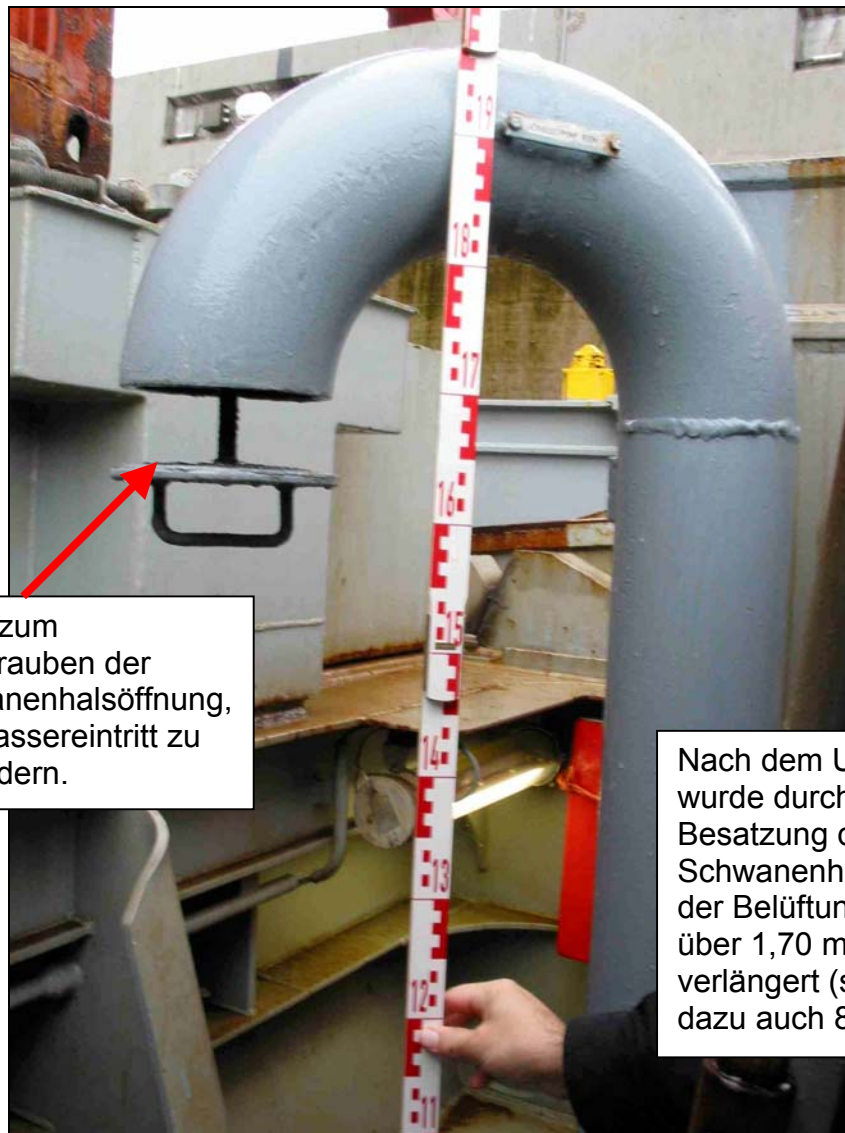
Abbildung 8: Schwanenhals der Belüftung - nach der Verlängerung

In dem Quergang zwischen den Laderäumen 2 und 3, in welchem sich der Zugang zum Bunkerraum befindet, gibt es zwei Schwanenhälse: jeweils einen zum Be- und Entlüften des Bunkerraumes. Hierbei handelt es sich um eine aktive Lüftung. Der Schwanenhals der Entlüftung ist so hoch installiert, dass durch ihn kein Wasser eingedrungen sein kann. Der Schwanenhals der Belüftung war zum Unfallzeitpunkt so kurz, dass er sich ca. 70 cm über dem Deck befand. Bei einem Ansteigen des Wassers auf über 70 cm, begünstigt auch durch die Schiffsbewegungen, konnte hier Wasser eindringen.

Teller zum
Zuschrauben der
Schwanenhalsöffnung,
um Wassereintritt zu
verhindern.

Nach dem Unfall
wurde durch die
Besatzung der
Schwanenhals
der Belüftung
auf über 1,70 m
verlängert (siehe
dazu auch 8.)

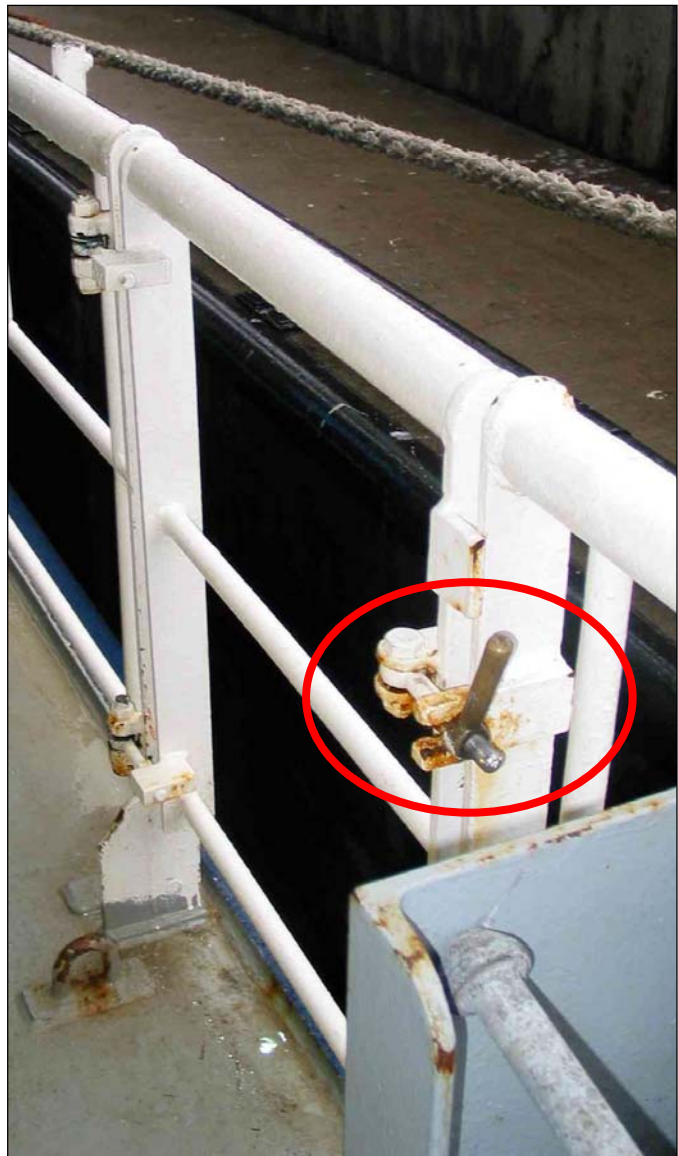
Abbildung 17: Lotsenpforte - Verschluss

Besondere Bedeutung, aufgrund der Unfalldarstellungen, kam der auf Steuerbordseite des Hauptdecks befindlichen Lotsenpforte zu.

Die beiden Ingenieure hatten erst eine Abdeckung der Lukendeckelsteuerung geschlossen. Diese befindet sich bei Bay 25, in unmittelbarer Nähe zur Lotsenpforte. Anschließend hatten sie sich an der Reling festgehalten, als die nächste große Welle übers Deck gekommen sei. Die Lotsenpforte unterscheidet sich kaum von der eigentlichen Reling. Zum Abhalten eines Lotsenbootes unterhalb der Lotsenleiter befindet sich immer ein Leinenfender direkt neben der Lotsenpforte. Einen solchen Leinenfender (siehe Abb. 7) hatte der Verunfallte noch bei sich, als er vom Rettungskreuzer geborgen wurde. Es ist bekanntermaßen sehr schwierig, einem Überbordgefallenen einen rettenden Gegenstand so zuzuwerfen, dass er ihn erreicht; so hat der 2. Ingenieur in diesem konkreten Fall auch nicht den nachgeworfenen Rettungsring für sich nutzen können. Daher wird davon ausgegangen, dass er den Fender noch ergriffen hat, als er bereits außen an der Reling hing – oder eben sehr wahrscheinlich an der Lotsenpforte. Die BSU geht davon aus, dass der 2. Ingenieur sich an der Reling festhalten wollte, sich dabei aber unbeabsichtigt tatsächlich an der Lotsenpforte festhielt. Sein Körper stellte nun einen Widerstand für die anströmenden Wassermassen dar, sodass er mit der Lotsenpforte nach innen gedrückt wurde. Der Verschluss der Pforte lässt dies zu, da er nach innen hin öffnet (siehe Abb. 17). Das Schiff legte sich in diesem Moment auf seine Backbordseite. Dann rollte die BELUGA STIMULATION nach Steuerbord und die Lotsenpforte schlug mit viel Schwung an ihren Anschlag der Reling. Dieser Ruck ließ den 2. Ingenieur über die Lotsenpforte nach außenbords stürzen. Er konnte sich noch einen Moment halten und versuchte, sich hochzuziehen, dabei griff er den Leinenfender. Dieser hielt ihn nicht, und mit dem Fender fiel er ins Wasser.
